**» Übersicht**

| <b>Berichts-Nr:</b> | 10686308 |

| <b>Hersteller:</b> | Volkswagen |
| <b>Modell:</b> | Tiguan |

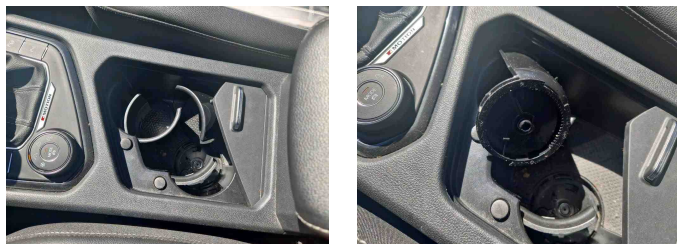
| Nr | Bauteil | Schadensbeschreibung | Reparaturempfehlung |
|---|---|---|---|
| 12 | Mittelkonsole | Gebrochen | Ersetzen |

## 12 - Mittelkonsole - Gebrochen - Ersetzen

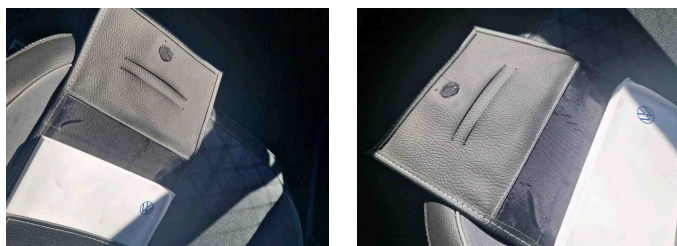
| Nr | Bauteil | Schadensbeschreibung | Reparaturempfehlung |
|---|---|---|---|
| 13 | HU/AU (Haupt-/Abgasuntersuchung) | Nachweis fehlt | Ersetzen |

## 13 - HU/AU (Haupt-/Abgasuntersuchung) - Nachweis fehlt - Ersetzen

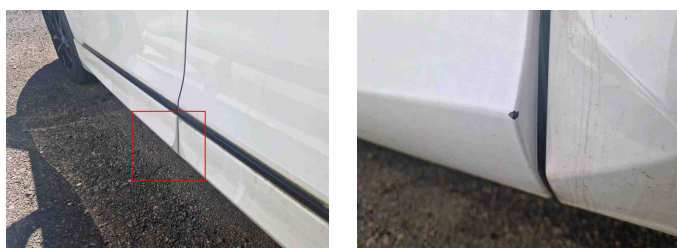
| Nr | Bauteil | Schadensbeschreibung | Reparaturempfehlung |
|---|---|---|---|
| 14 | Türzierleiste vorne links | Kratzer | Smart Repair |

## 14 - Türzierleiste vorne links - Kratzer - Smart Repair

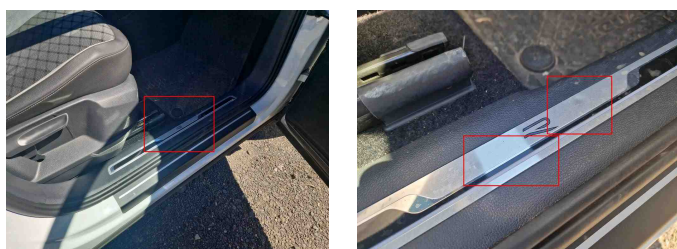
| Nr | Bauteil | Schadensbeschreibung | Reparaturempfehlung |
|---|---|---|---|
| 15 | Einstieg Verkleidung vorne rechts | Delle(n) | Ersetzen |

## 15 - Einstieg Verkleidung vorne rechts - Delle(n) - Ersetzen

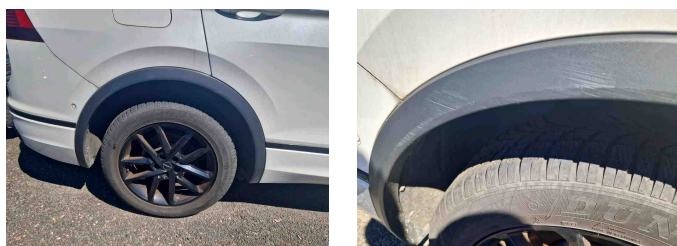
| Nr | Bauteil | Schadensbeschreibung | Reparaturempfehlung |
|---|---|---|---|
| 16 | Radkastenverkleidung hinten rechts | Kratzer | Ersetzen |

## 16 - Radkastenverkleidung hinten rechts - Kratzer - Ersetzen

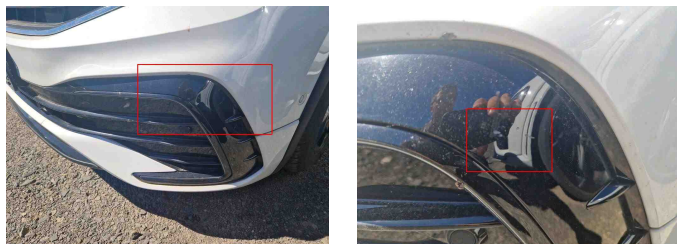
| Nr | Bauteil | Schadensbeschreibung | Reparaturempfehlung |
|---|---|---|---|
| 17 | Stoßfängerzierblende vorne links | Kratzer | Ersetzen |

## 17 - Stoßfängerzierblende vorne links - Kratzer - Ersetzen

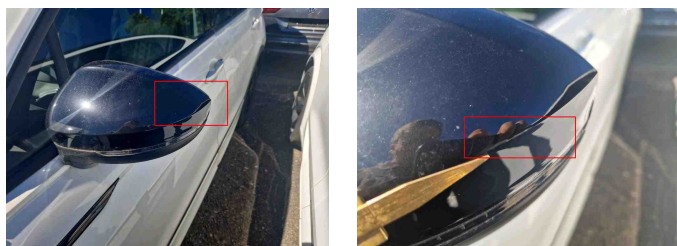
| Nr | Bauteil | Schadensbeschreibung | Reparaturempfehlung |
|---|---|---|---|
| 18 | Außenspiegel Gehäuse links | Kratzer | Lackieren |

## 18 - Außenspiegel Gehäuse links - Kratzer - Lackieren

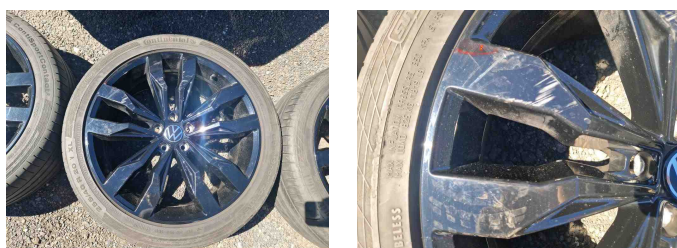
| Nr | Bauteil | Schadensbeschreibung | Reparaturempfehlung |
|---|---|---|---|
| 19 | Alufelge hinten rechts | Kratzer | Lackieren |

## 19 - Alufelge hinten rechts - Kratzer - Lackieren

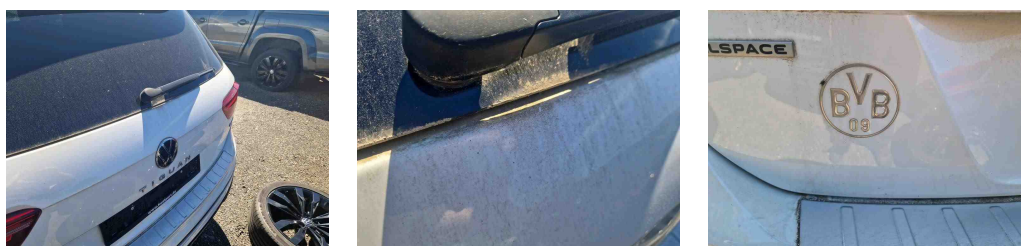
| Nr | Bauteil | Schadensbeschreibung | Reparaturempfehlung |
|---|---|---|---|
| 20 | Heckklappe | Anhaftung | Polieren |

## 20 - Heckklappe - Anhaftung - Polieren

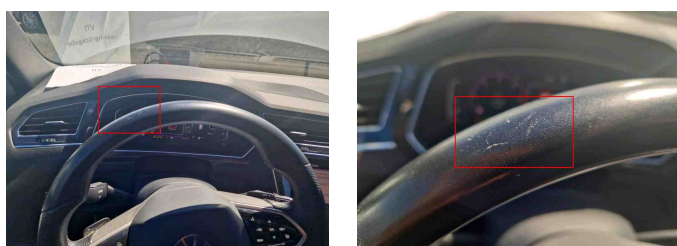
| Nr | Bauteil | Schadensbeschreibung | Reparaturempfehlung |
|---|---|---|---|
| 1 | Lenkrad | Kratzer | Akzeptabel (Gebrauchsspur) |

## 1 - Lenkrad - Kratzer - Akzeptabel (Gebrauchsspur)
