**Fahrzeug:** HYUNDAI Kona 1.6 GDi Hybrid Trend DCT Sports Utility Vehicle 5-türig 1580 ccm 141 PS / 104 KW bleifrei 6-Gang Automatik

| Amtliches Kennzeichen: | SE -MS 0067 | Fahrgestell-Nummer: | KMHK381EGPU112540 |

# Zustandsbericht / Minderwertgutachten

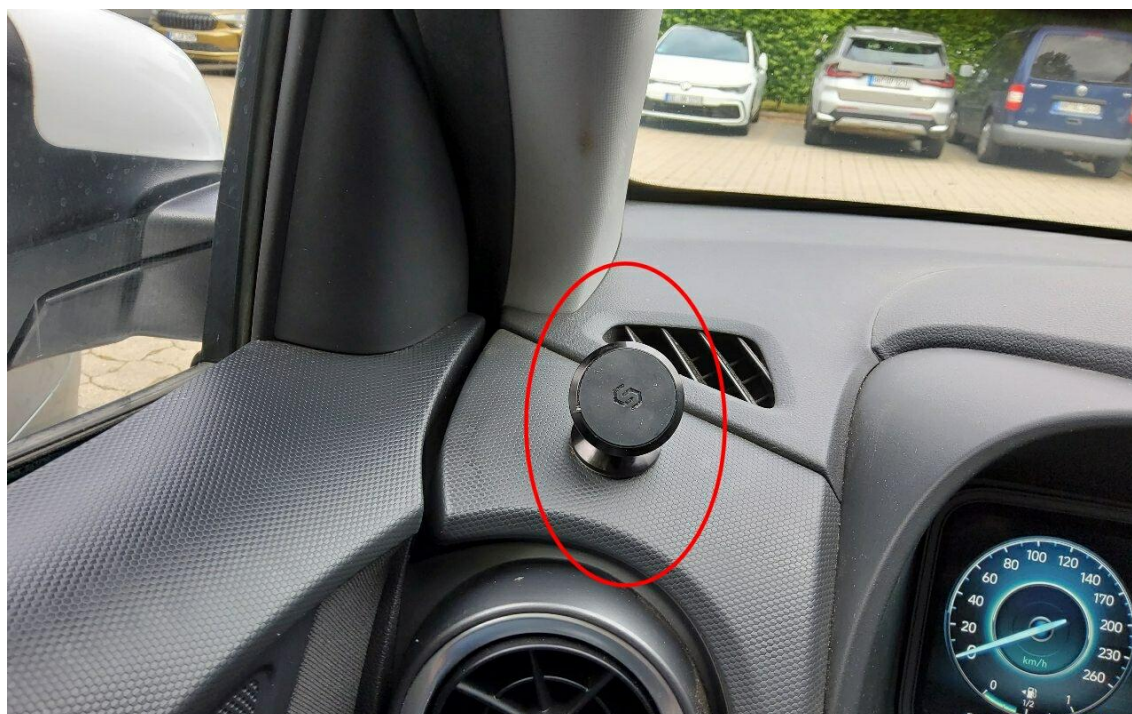
Bild 8 : Rückrüstung Handyhalter

2. Schwellerverkleidung rechts deformiert, erneuern (Bild 17)
3. Innenraum Tiergeruch Ozonbehandlung, reinigen
4. Inneraum verschmutzt, reinigen (Bild 9, 10)
5. Rückrüstung Handyhalter, instandsetzen (Bild 8)
6. Felge glanzgedreht hinten rechts mit Materialabtrag zerschrammt, erneuern (Bild 14)
7. Stoßfänger hinten Lackierung, verschrammt, smart repair (Bild 13)
8. Seitenteil hinten links Lackierung, verschrammt, polieren (Bild 12)
9. Stoßfänger vorne Lackierung, viele Steinschläge, lackieren (Bild 15)
10. Lackvorbereitung

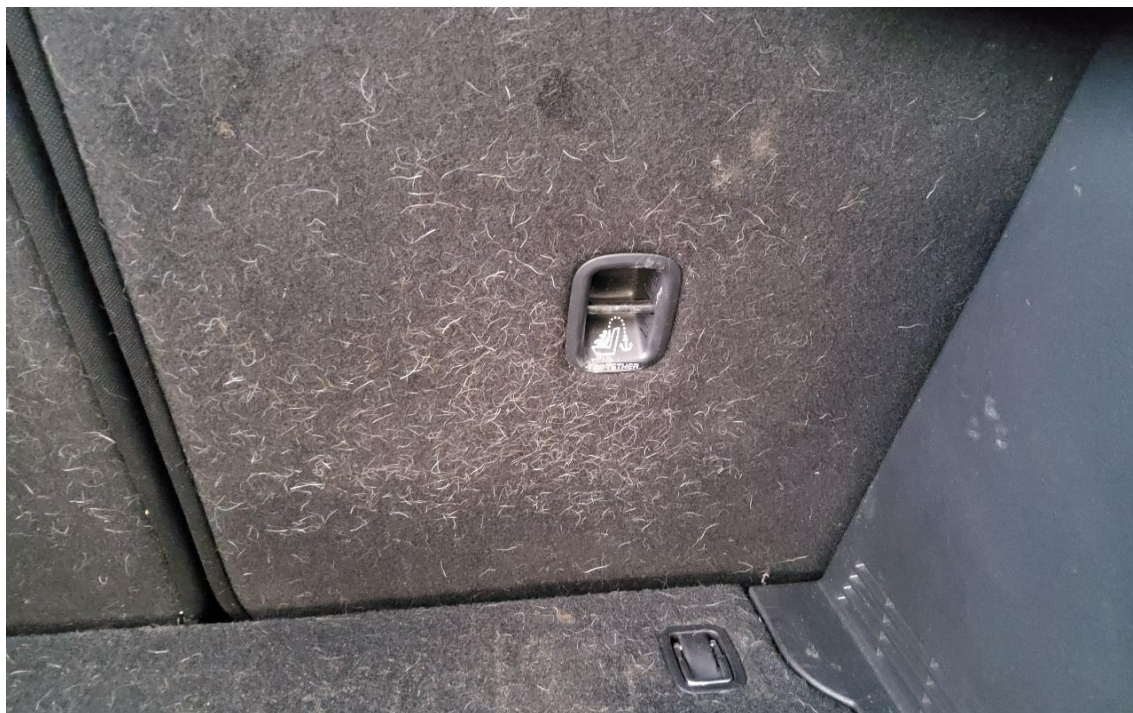
Bild 9 : Inneraum verschmutzt

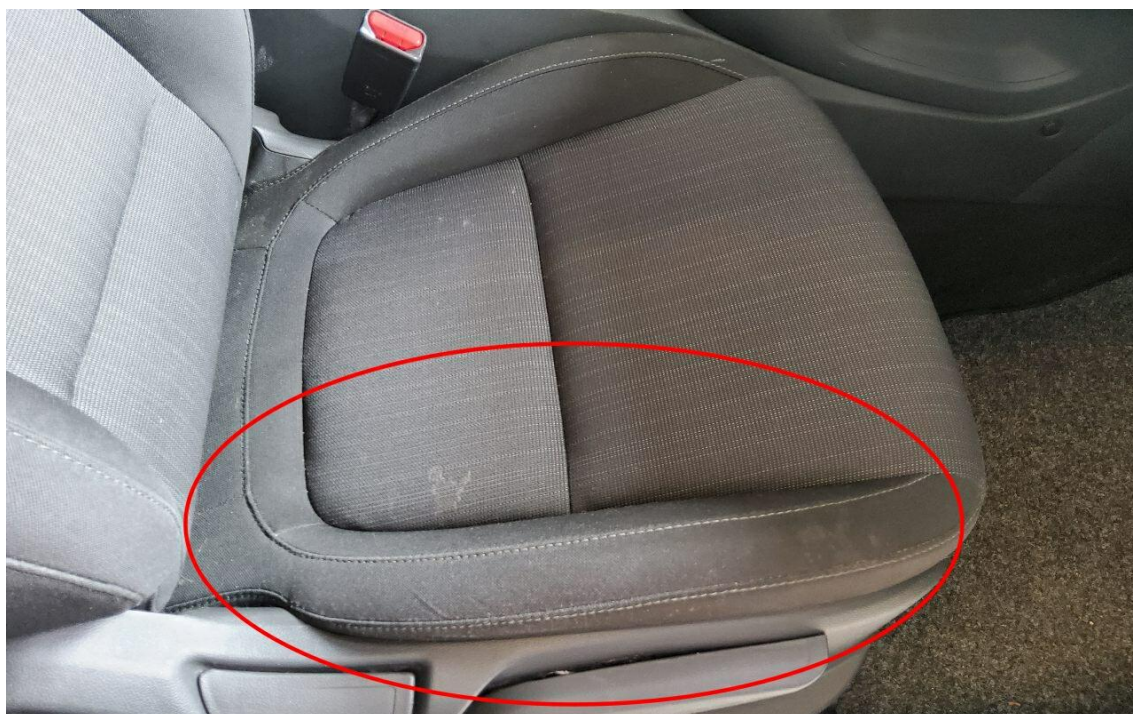
Bild 10 : Inneraum verschmutzt

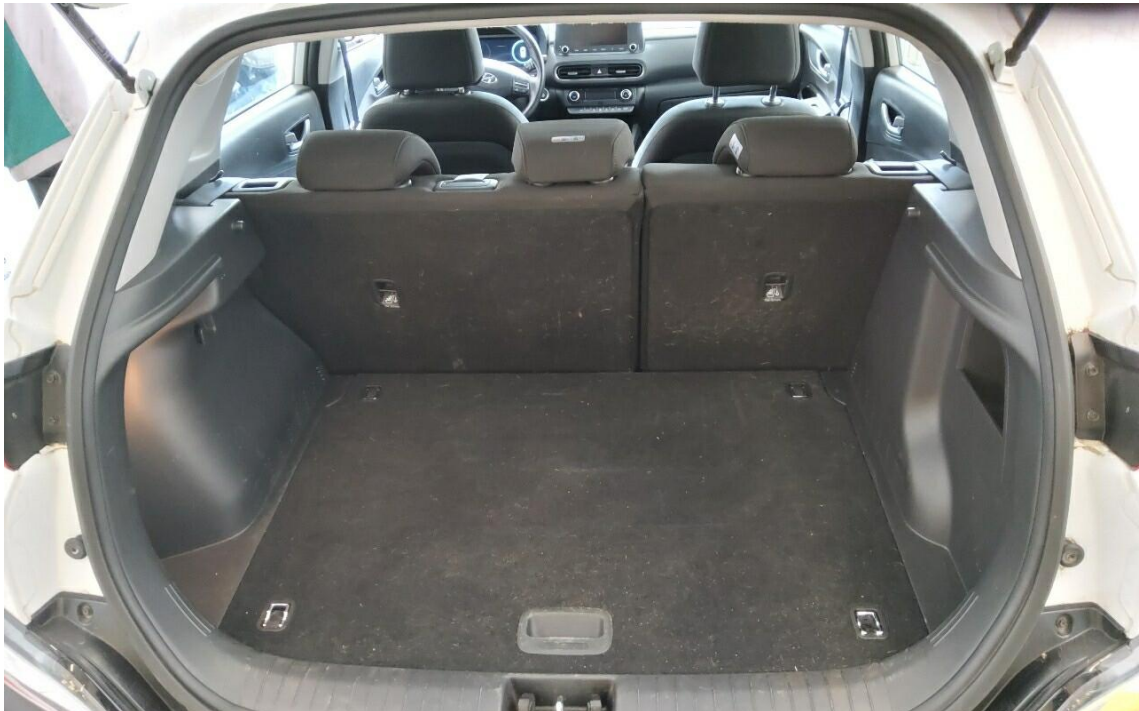
1. Kofferraumabdeckung

Bild 11 : Kofferraumabdeckung fehlt

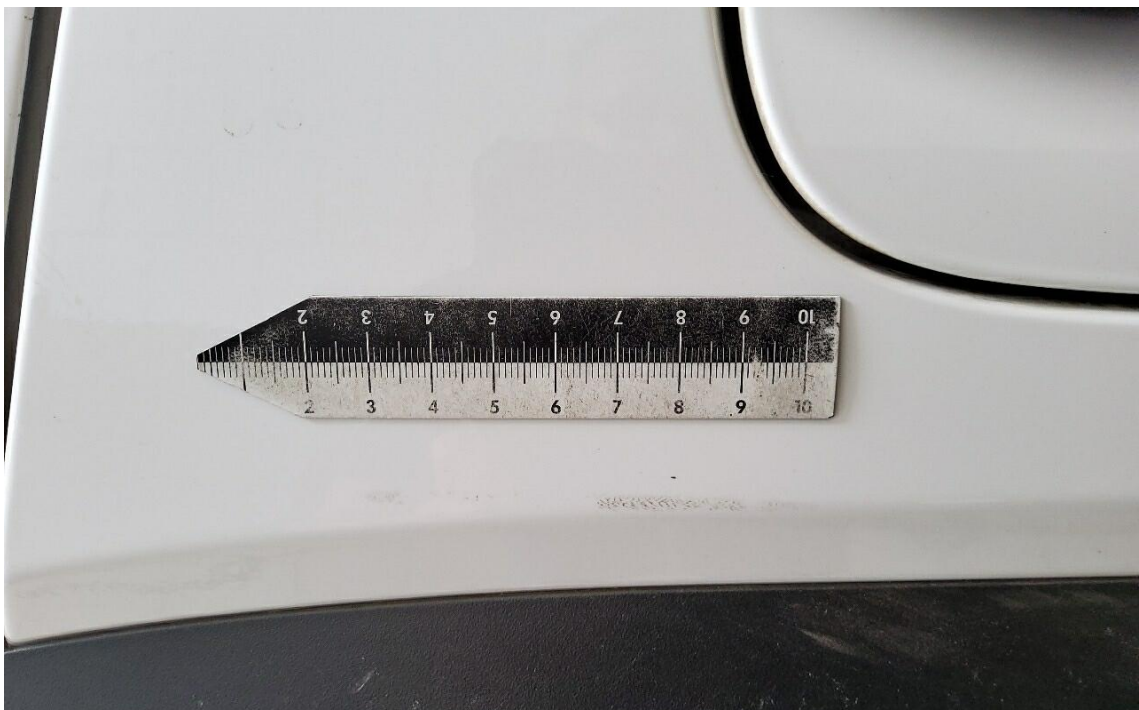
Bild 12 : Seitenteil hinten links Lackierung, verschrammt, polieren

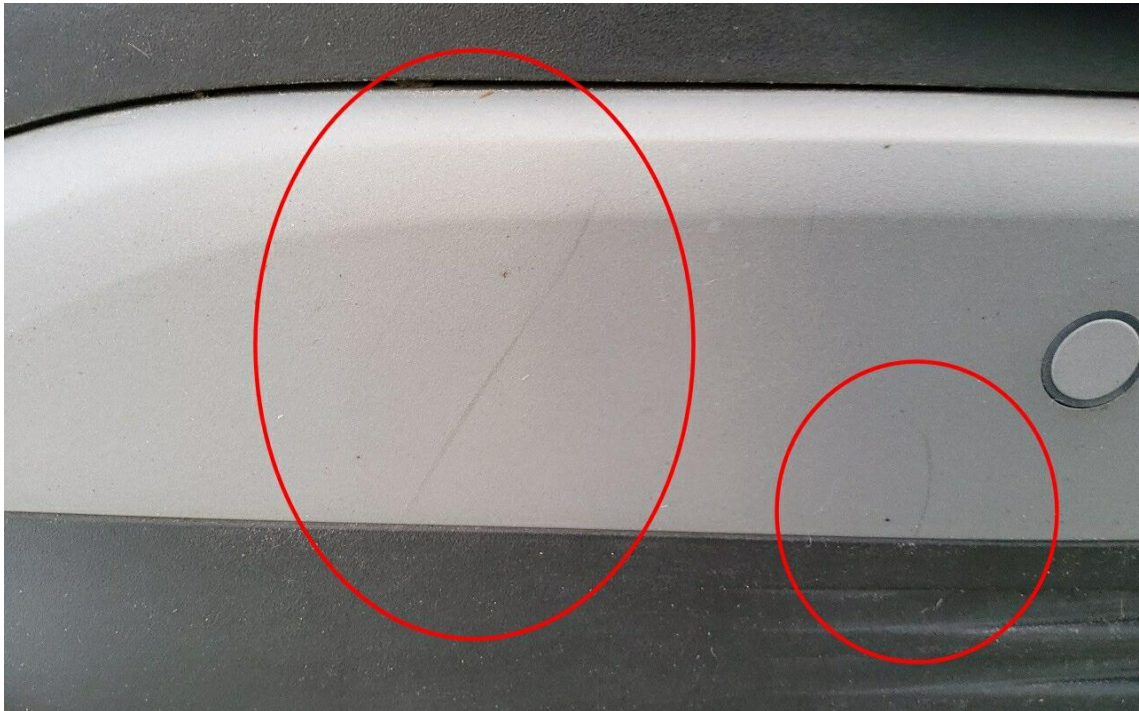
Bild 13 : Stoßfänger hinten Lackierung, verschrammt, smart repair

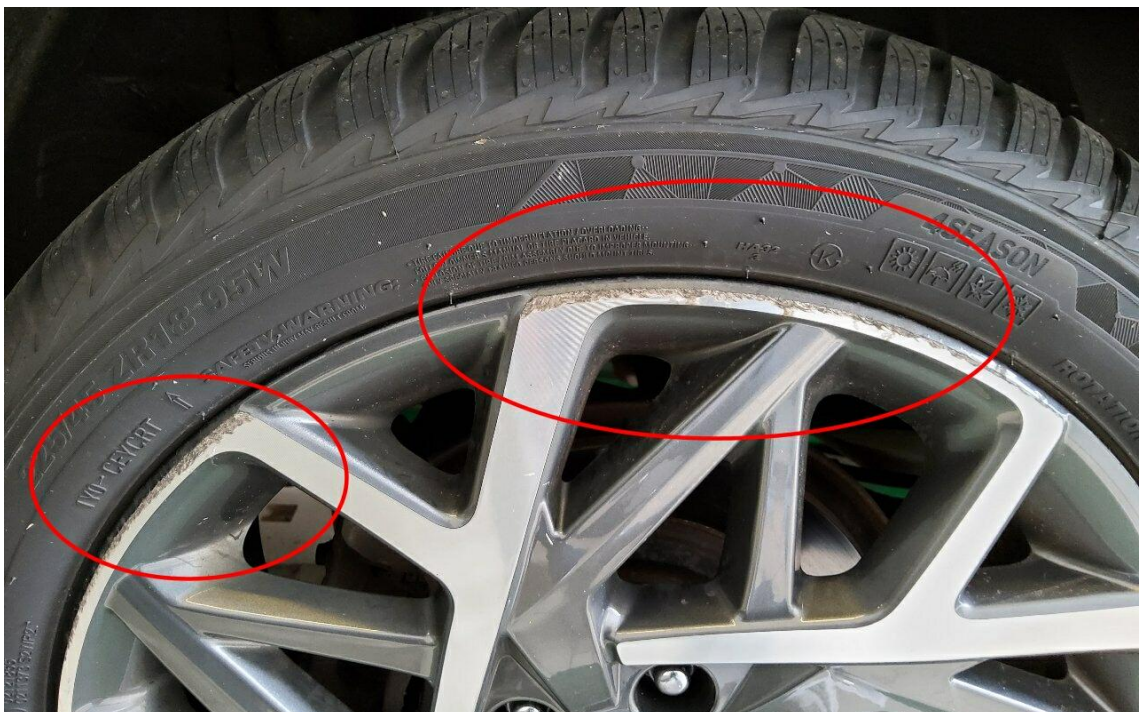
Bild 14 : Felge glanzgedreht hinten rechts mit Materialabtrag zerschrammt

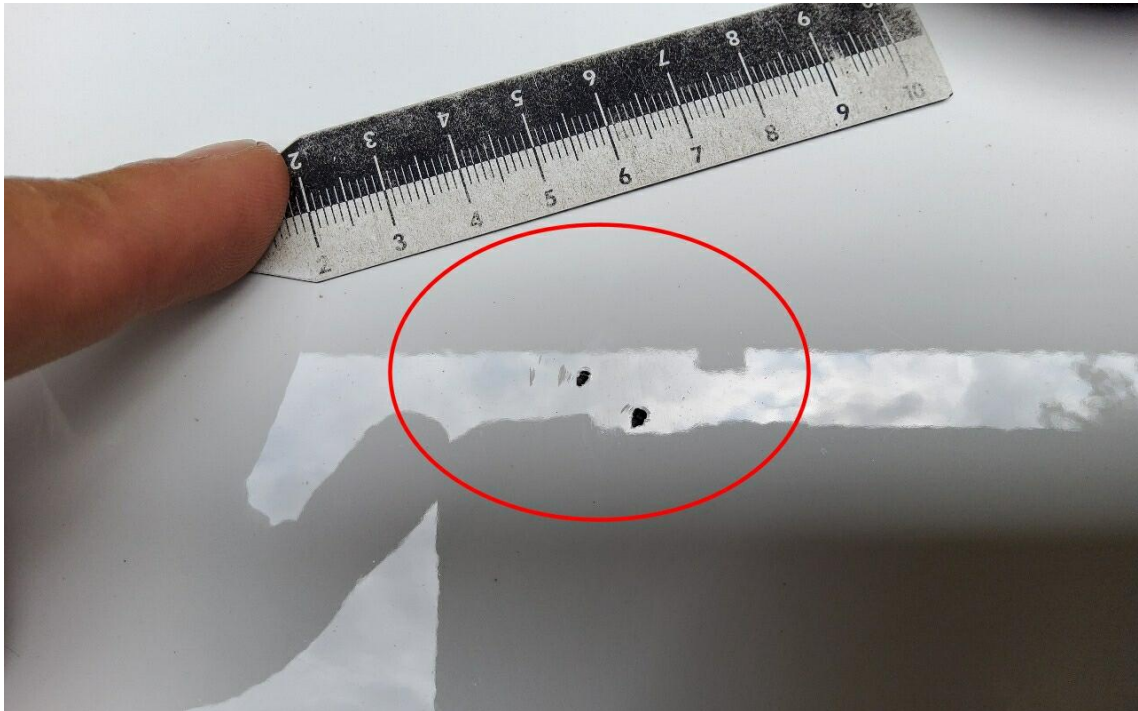
Bild 15 : Schadenübersicht 19  
Stoßfänger vorne Lackierung, viele Steinschläge, lackieren

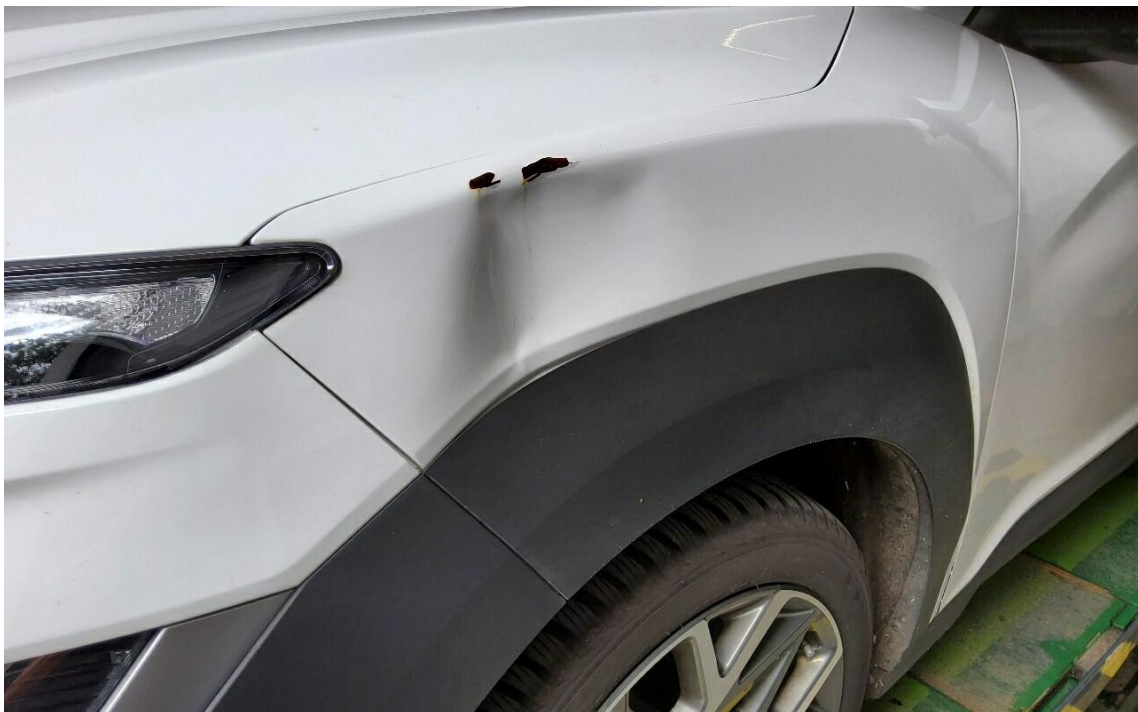
Bild 16 : Kotflügel links deformiert

1. Kotflügel links deformiert, erneuern  
(Bild 16)

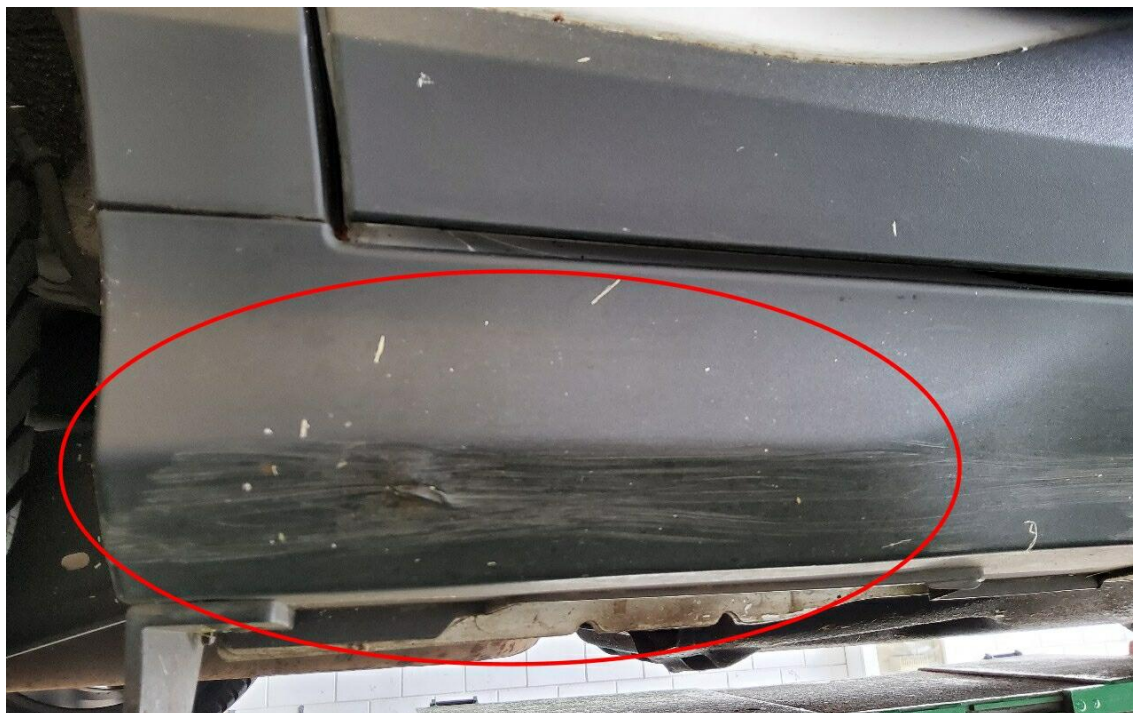
Bild 17 : Schwellerverkleidung rechts deformiert
