## Zustandsbericht

<b>Kunde :</b>	<b>Allane SE HCBE</b>	<b>Amtl. Kennzeichen :</b>	<b>RS-OR 11E</b>
<b>Berichtsnummer :</b>	<b>0000000922984-DE926</b>		
<b>Referenznummer:</b>	<b>31189267</b>

#### Hyundai Ioniq 5 (05.2021->) Uniq Elektro 4WD

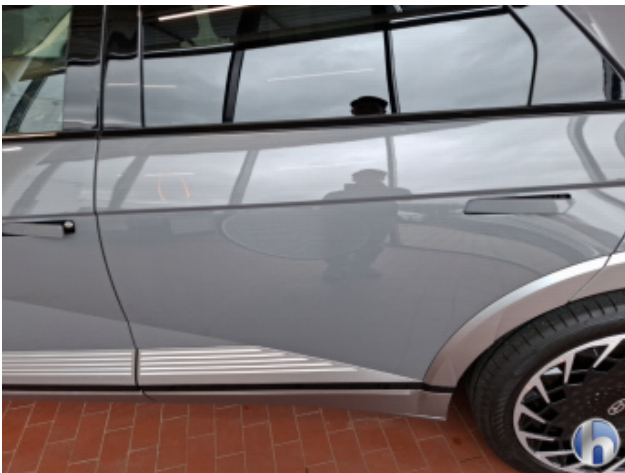
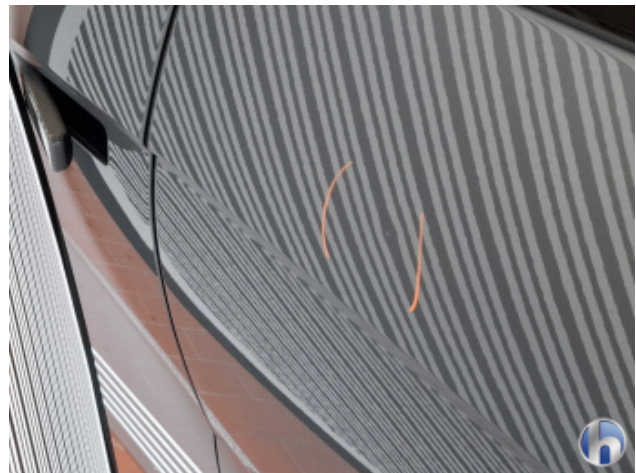
1. Tür Hinten - Links  
1 Delle - Sanft Instandsetzen

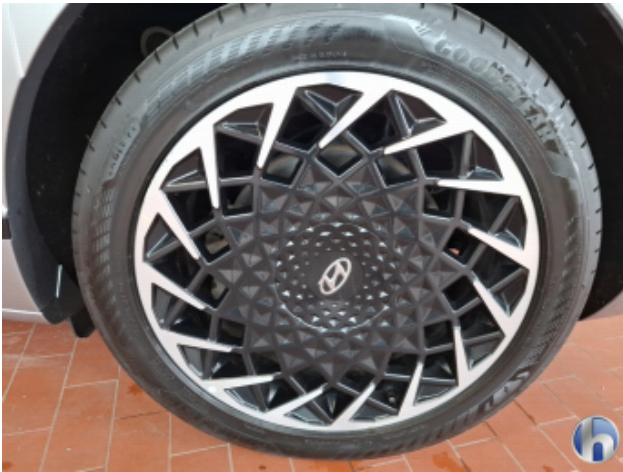
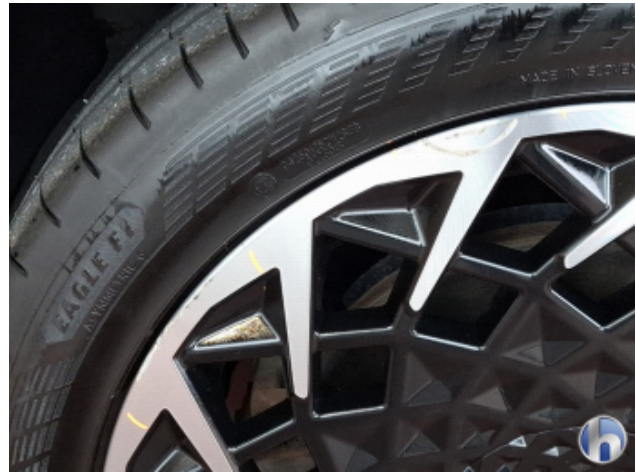
2. Felge Hinten - Links  
Beschädigt - Smart Repair

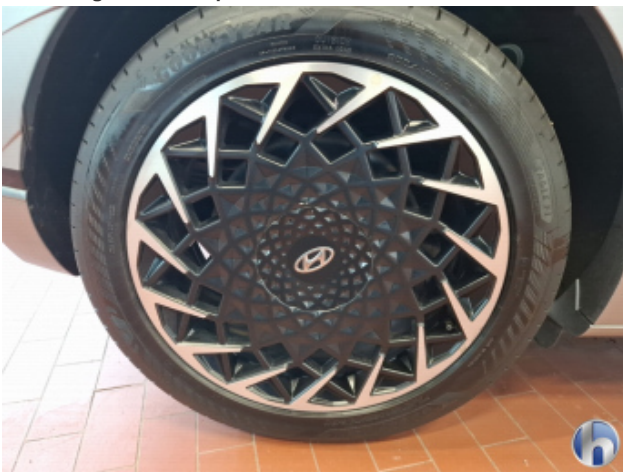
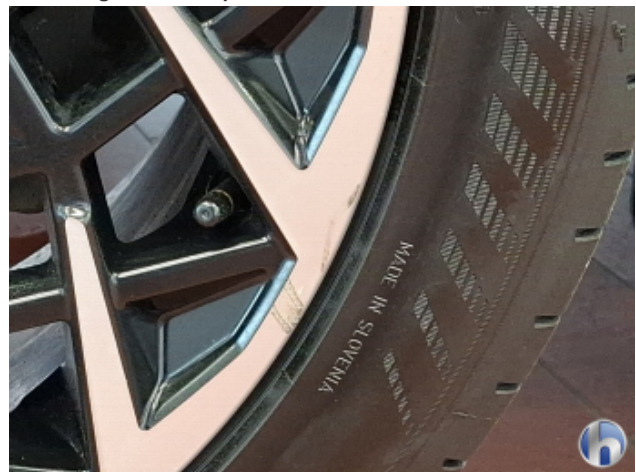
3. Felge Hinten - Rechts  
Beschädigt - Smart Repair

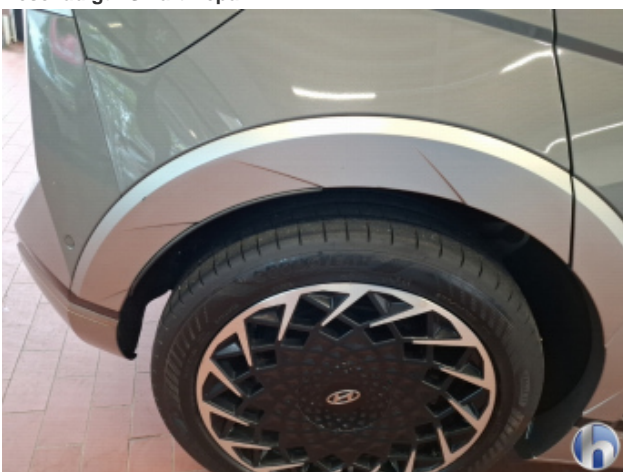
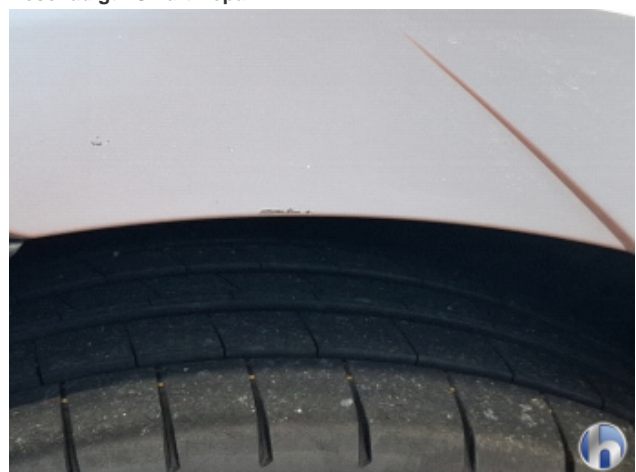
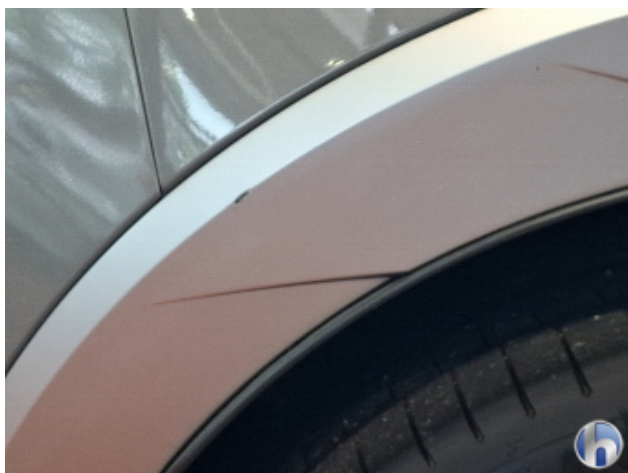
4. Seitenwand - Hinten - Rechts  
Abschürfung - Smart Repair

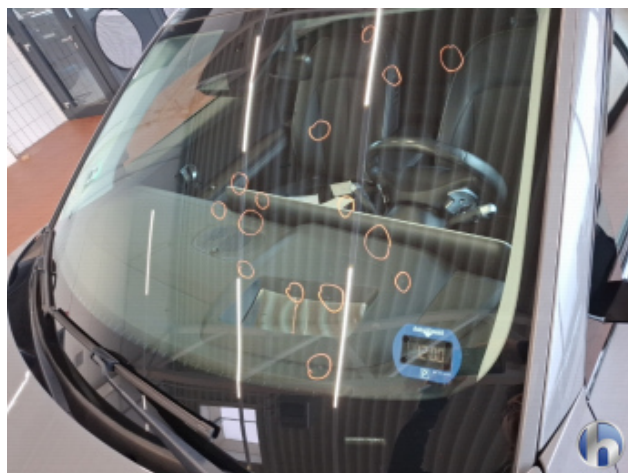
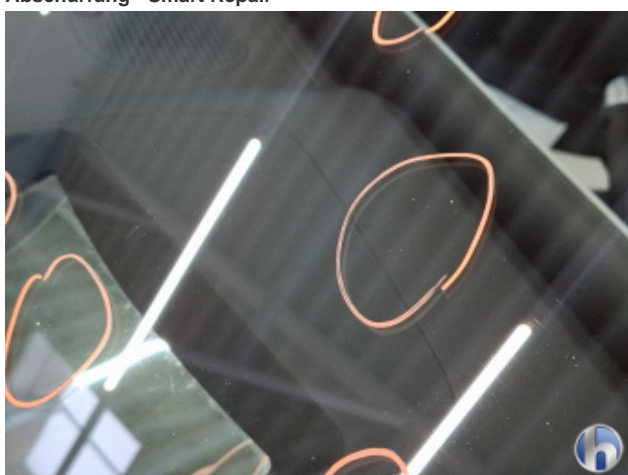
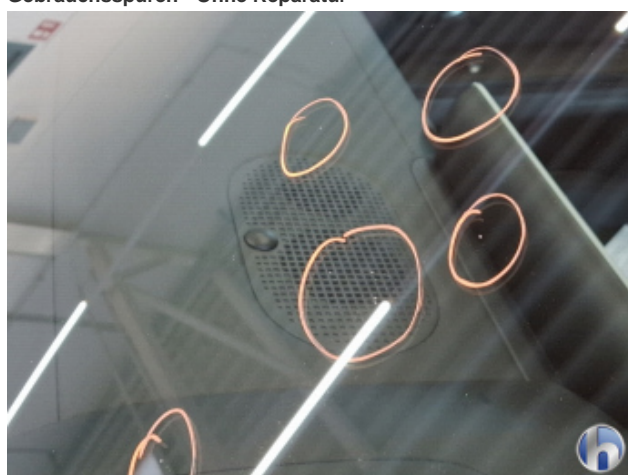
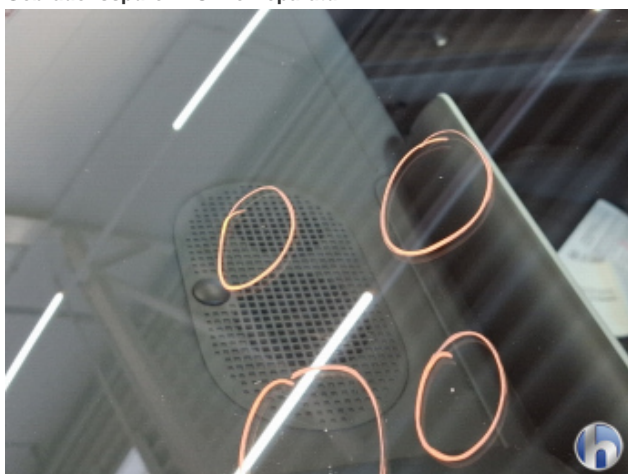
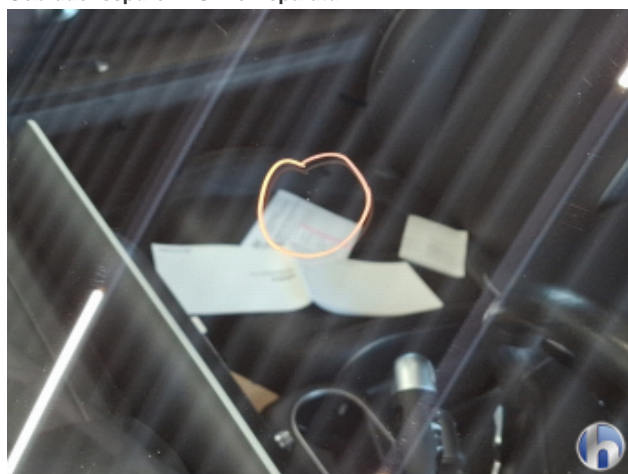
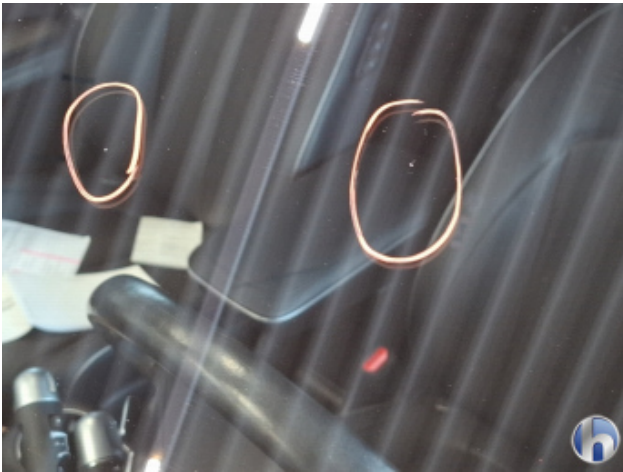
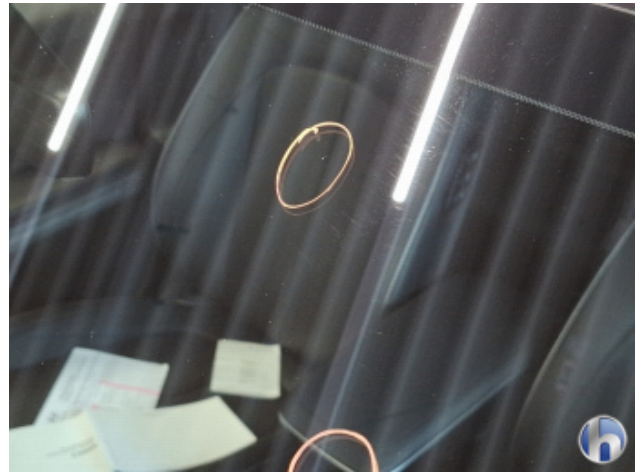
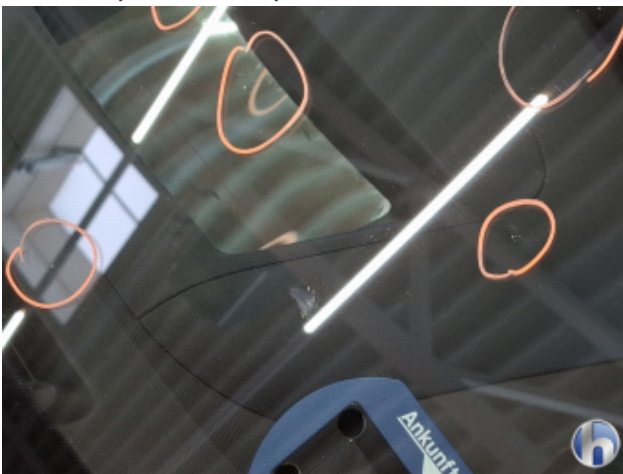
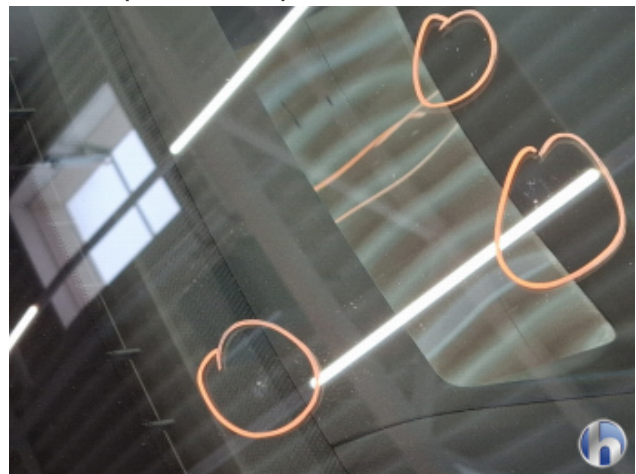
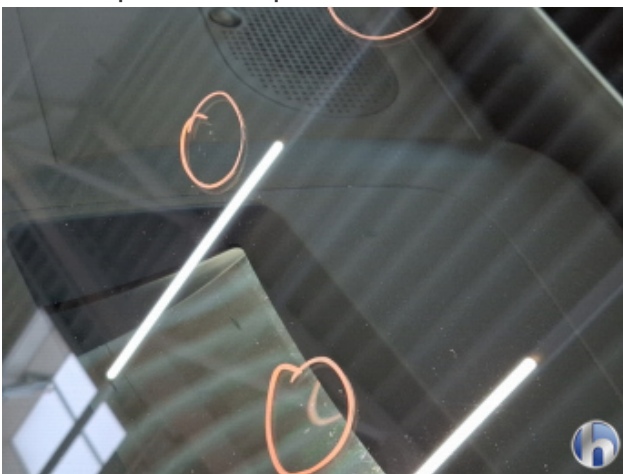
5. Windschutzscheibe  
Gebrauchsspuren - Ohne Reparatur

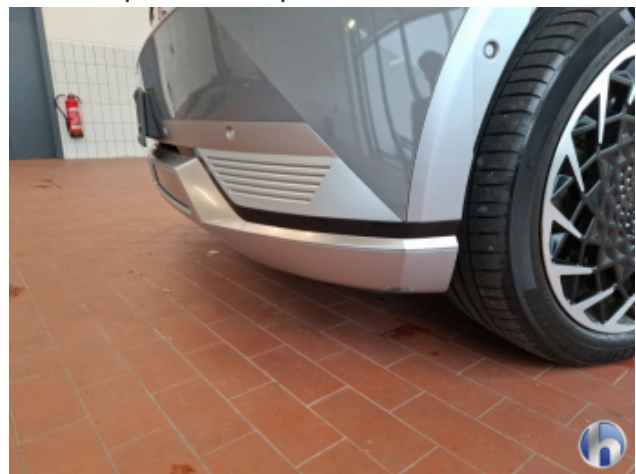
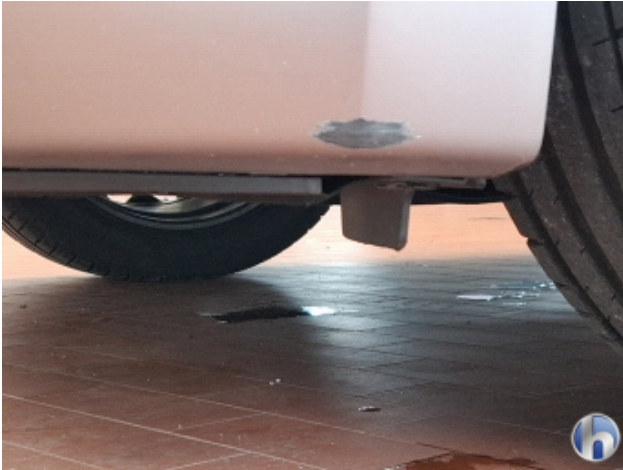
6. Stoßfänger Vorne  
Abschürfung - Smart Repair
