# Zustandsbericht

Berichts-Nr: 10776531  
vom: 11.06.2026

**Auftrags-Nr:** 1002484058  
**Besichtigt am:** 10.06.2026 12:16  
**Berichts-Nr:** 10776531  
**FIN:** TMBLE7NU2N5020036

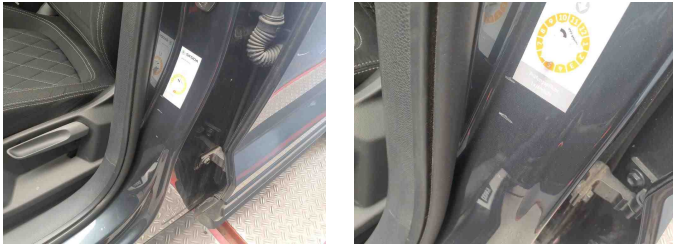
## 6 - Einstiegsschweller vorne links - Kratzer - Smart Repair

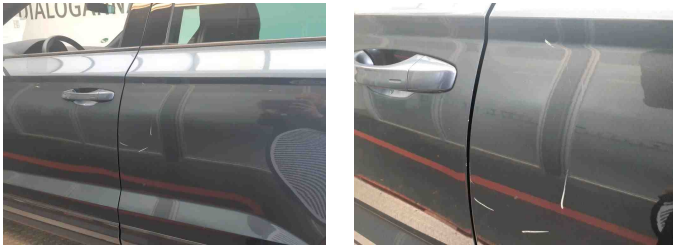
## 7 - Tür hinten links - Kratzer - Smart Repair

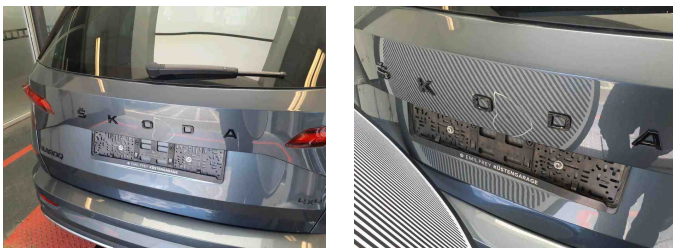
## 8 - Heckklappe - Delle(n) - Kaltdrücken

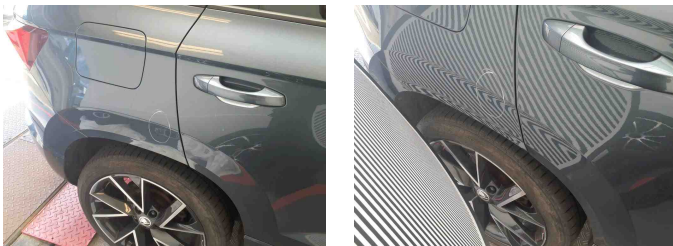
## 9 - Seitenwand hinten rechts - Delle(n) - Kaltdrücken

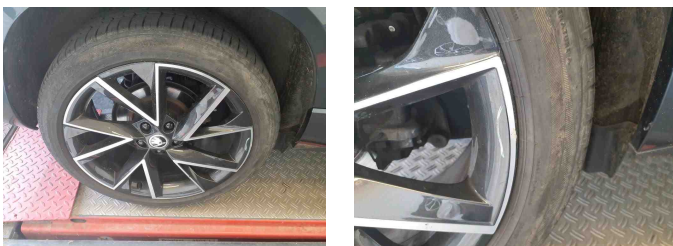
## 10 - Alufelge glanzgedreht hinten rechts - Kratzer - Optische Wertminderung
