## Fahrzeugbeschreibung

**Fahrzeug:** TOYOTA Proace City 1,5-I-D-4D 75kW L1 Meister Kasten-Lieferwagen 4-türig 1499 ccm 102 PS / 75 KW Diesel 6-Gang Manuell

## Wertgutachten für Allane SE

| Besichtigungsdatum | 25.06.2026 |

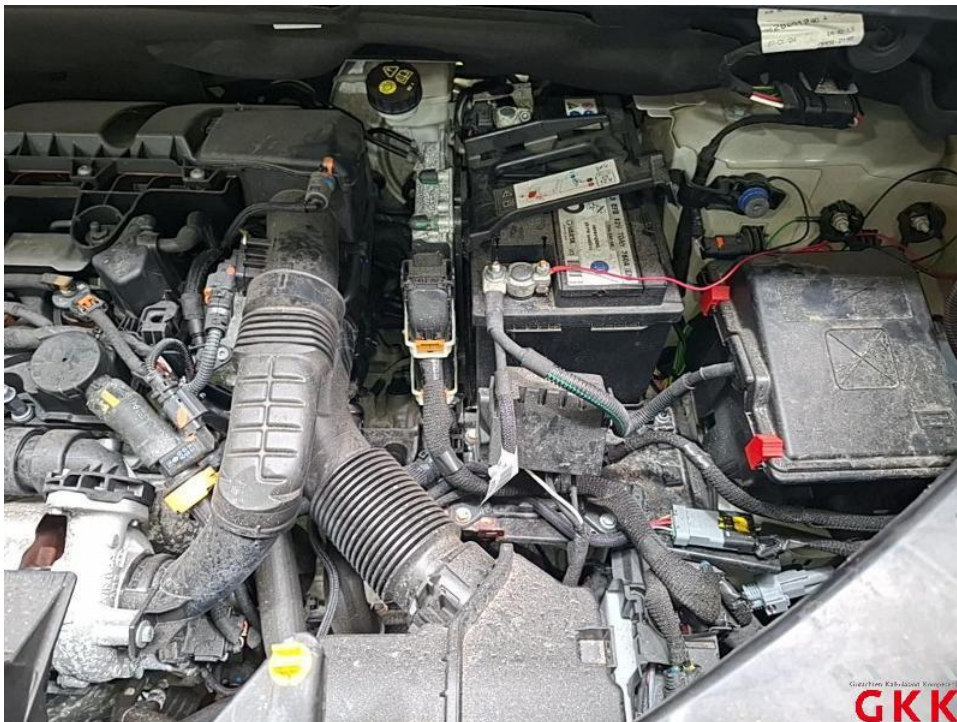
| Zustand / Beschädigungen | | |
|---|---|---|
| Fahrzeug Batterie, entladen, ersetzen (Bild 16) | 187,04 € | 187,04 € |

Bild 16. Fahrzeug, Batterie, entladen, ersetzen

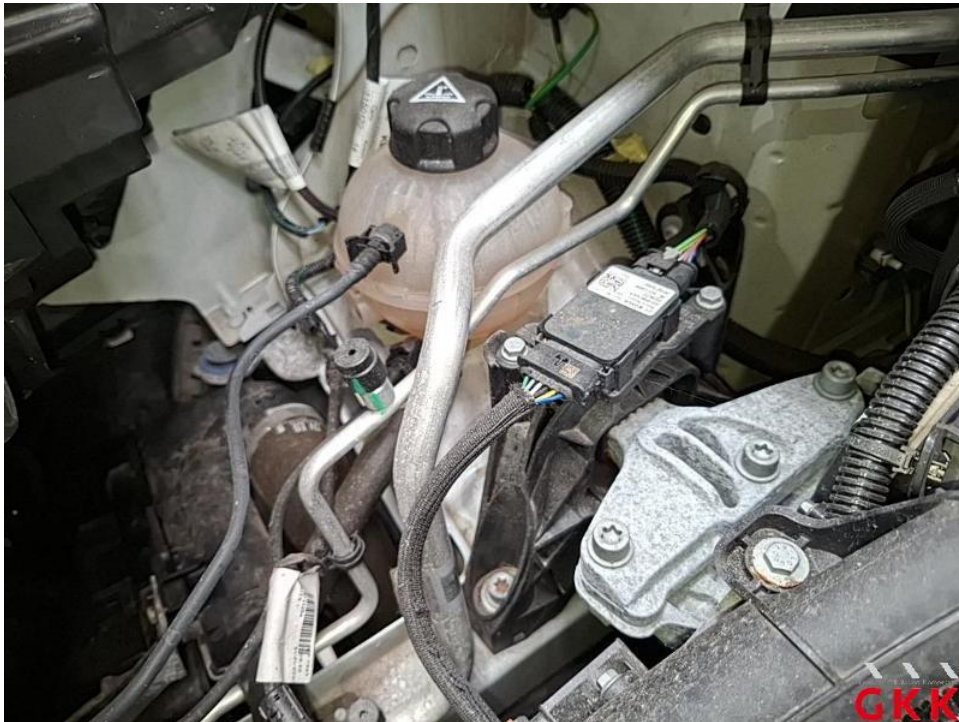
| Zustand / Beschädigungen | | |
|---|---|---|
| Kühlsystem Kühlmittelstand, unter Minimum, prüfen (Bild 17) | 52,50 € | 52,50 € |

Bild 17. Kühlsystem, Kühlmittelstand, unter Minimum, prüfen

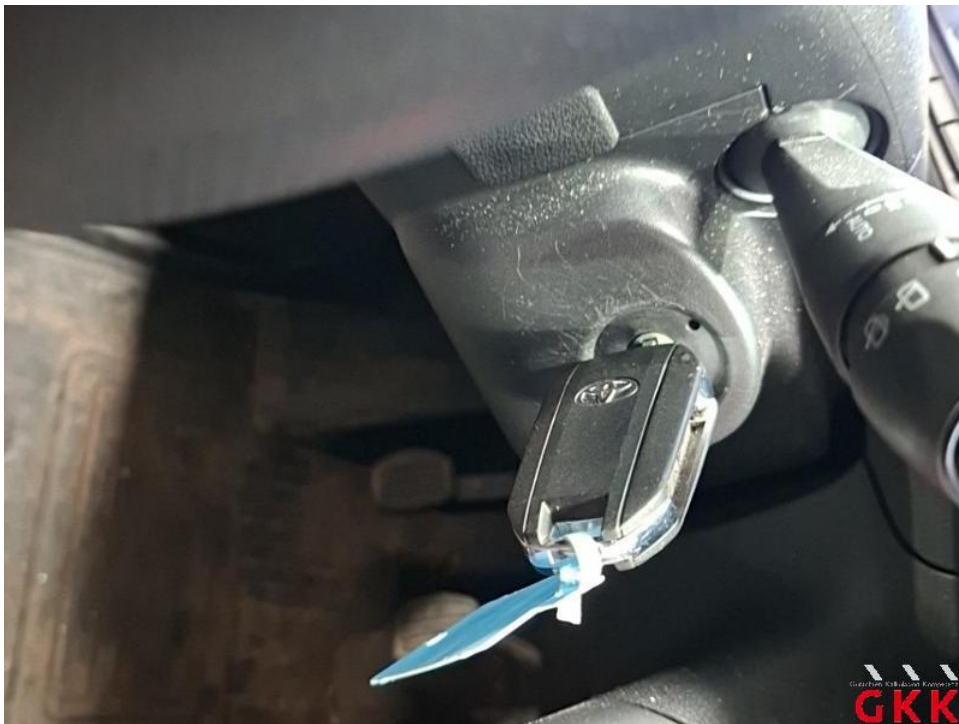
| Zustand / Beschädigungen | | |
|---|---|---|
| Schließanlage Hauptschlüssel, fehlt, ersetzen (Bild 18) | 647,72 € | 647,72 € |

Bild 18. Schließanlage, Hauptschlüssel, fehlt, ersetzen

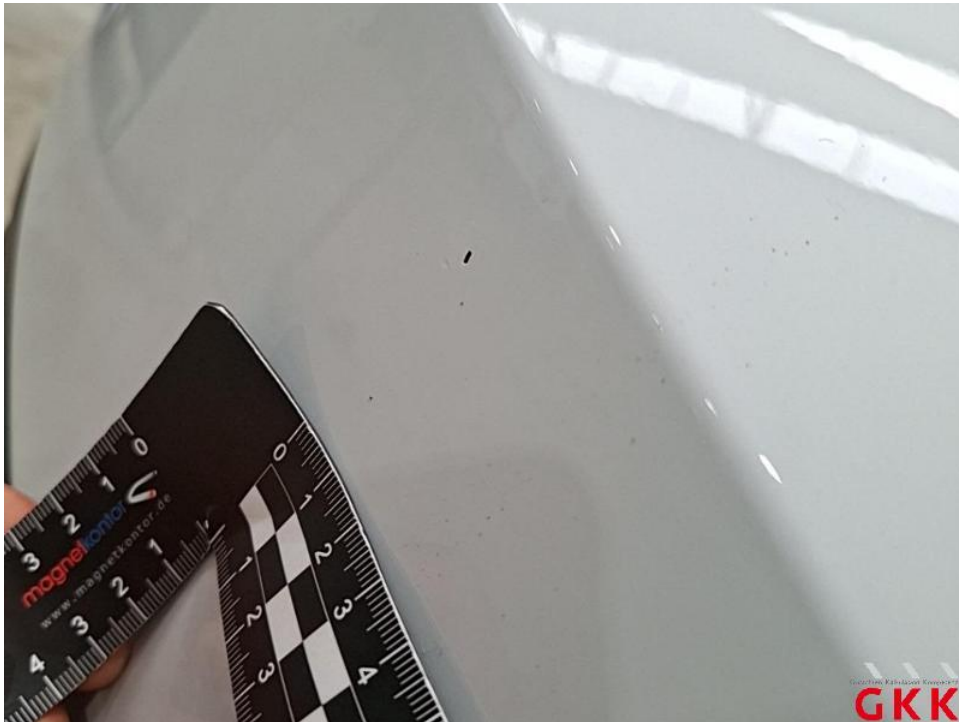
| Zustand / Beschädigungen | | |
|---|---|---|
| Stoßfänger vorne Verkleidung oberhalb -lackiert-, verkratzt, auslegen, schleifen, polieren (Bild 19, Bild 20, Bild 21) | 43,74 € | 43,74 € |

Bild 19. Stoßfänger vorne, Verkleidung oberhalb -lackiert-, verkratzt, auslegen, schleifen, polieren

Bild 20. Stoßfänger vorne, Verkleidung oberhalb -lackiert-, verkratzt, auslegen, schleifen, polieren

Bild 21. Stoßfänger vorne, Verkleidung oberhalb -lackiert-, verkratzt, auslegen, schleifen, polieren

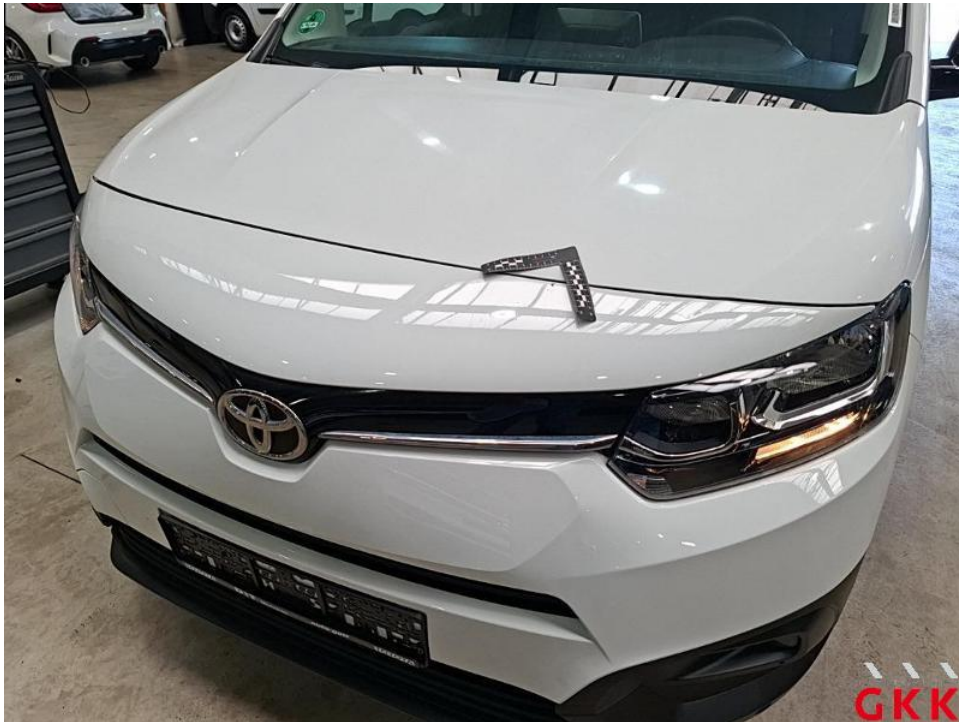
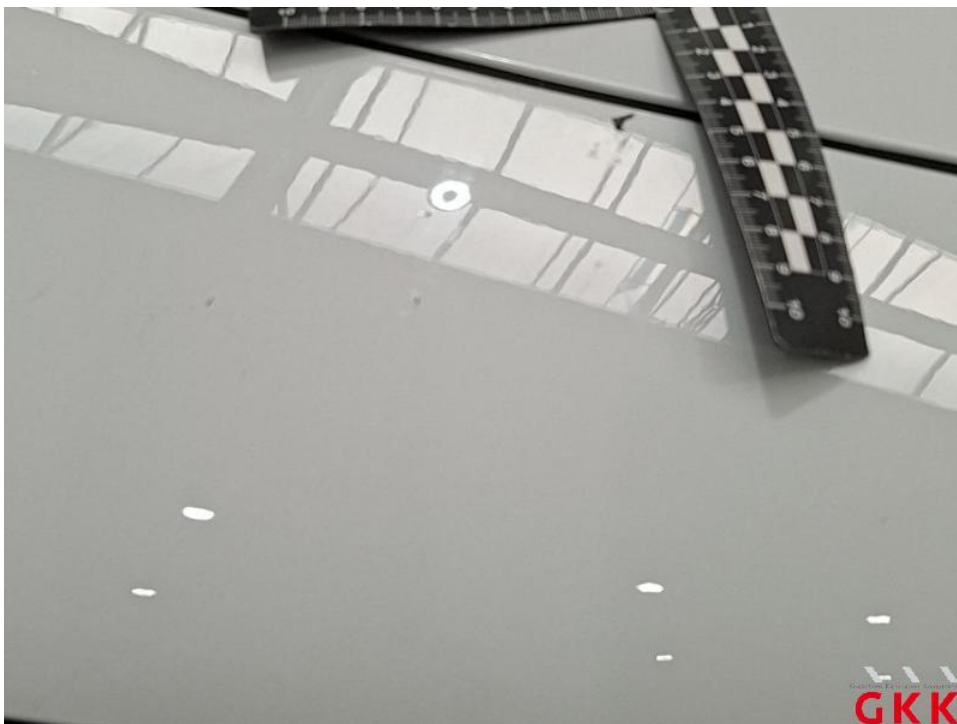
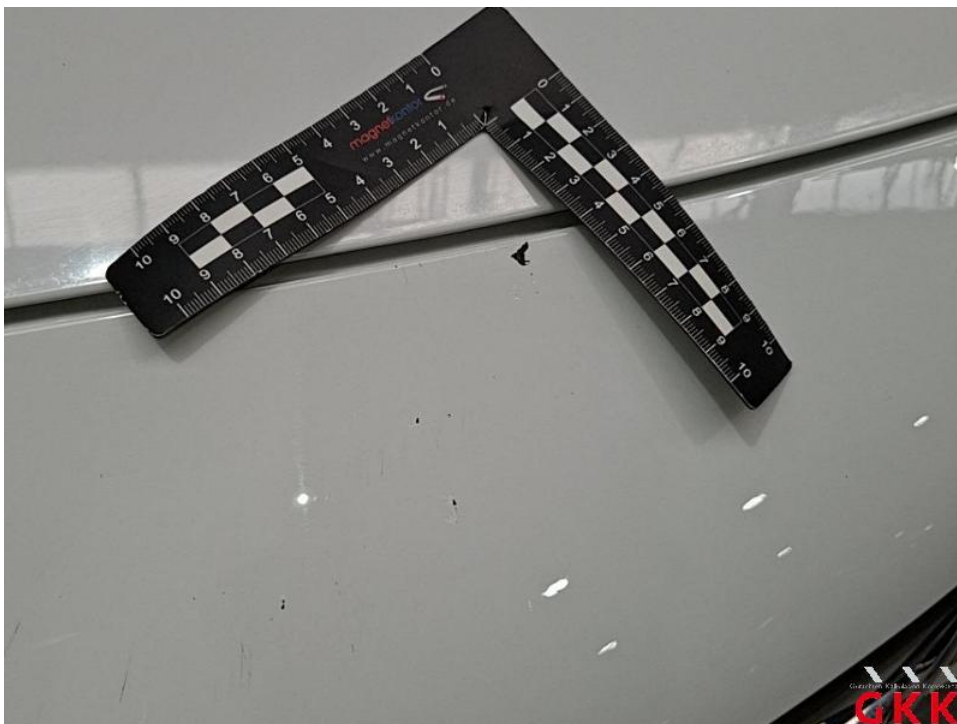
| Zustand / Beschädigungen | | |
|---|---|---|
| Stoßfänger vorne Blende -lackiert-, verkratzt, lackieren (Bild 22, Bild 23, Bild 24) | 320,58 € | 224,41 € |

Bild 22. Stoßfänger vorne, Blende -lackiert-, verkratzt, lackieren

Bild 23. Stoßfänger vorne, Blende -lackiert-, verkratzt, lackieren

Bild 24. Stoßfänger vorne, Blende -lackiert-, verkratzt, lackieren

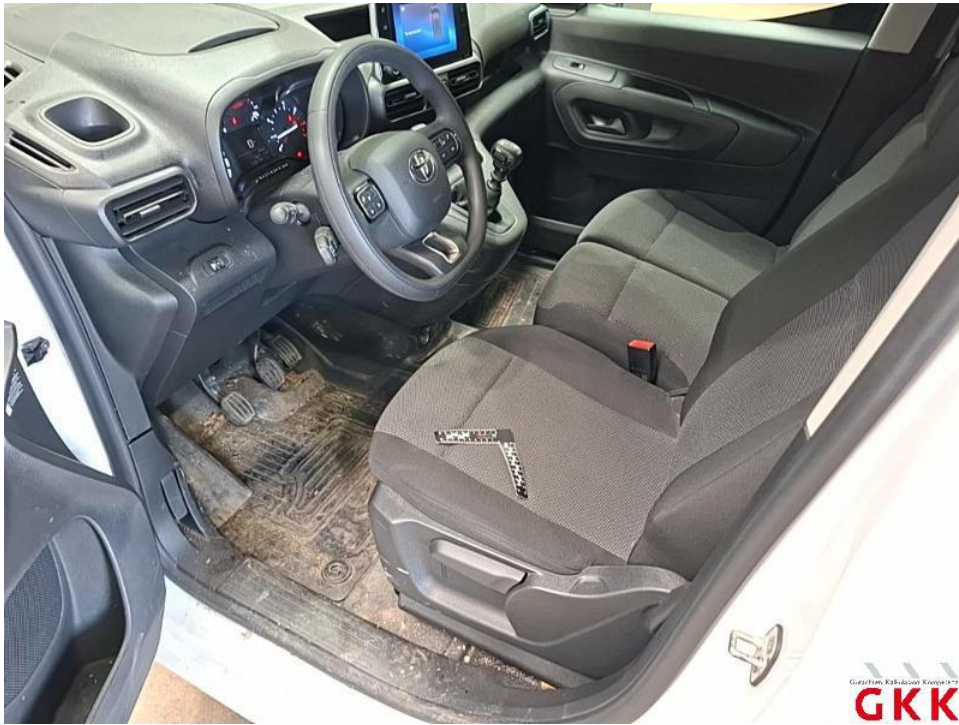
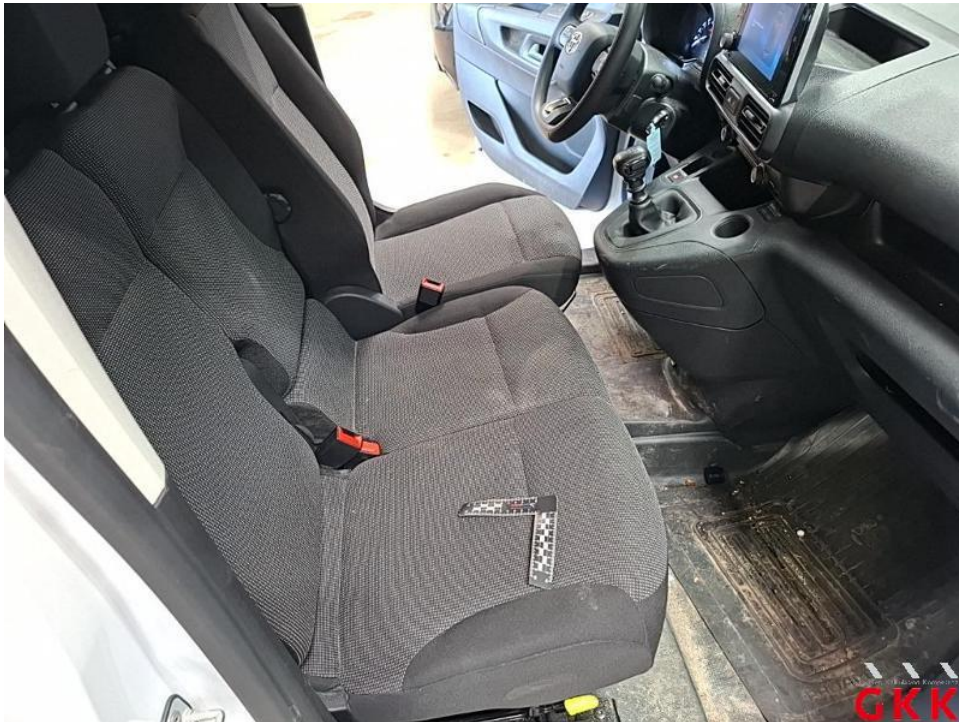
| Zustand / Beschädigungen | | |
|---|---|---|
| Fahrzeug innen, verkratzt und verschmutzt, aufbereiten (Bild 27, Bild 28) | 105,00 € | 105,00 € |

Bild 27. Fahrzeug, innen, verkratzt und verschmutzt, aufbereiten

Bild 28. Fahrzeug, innen, verkratzt und verschmutzt, aufbereiten

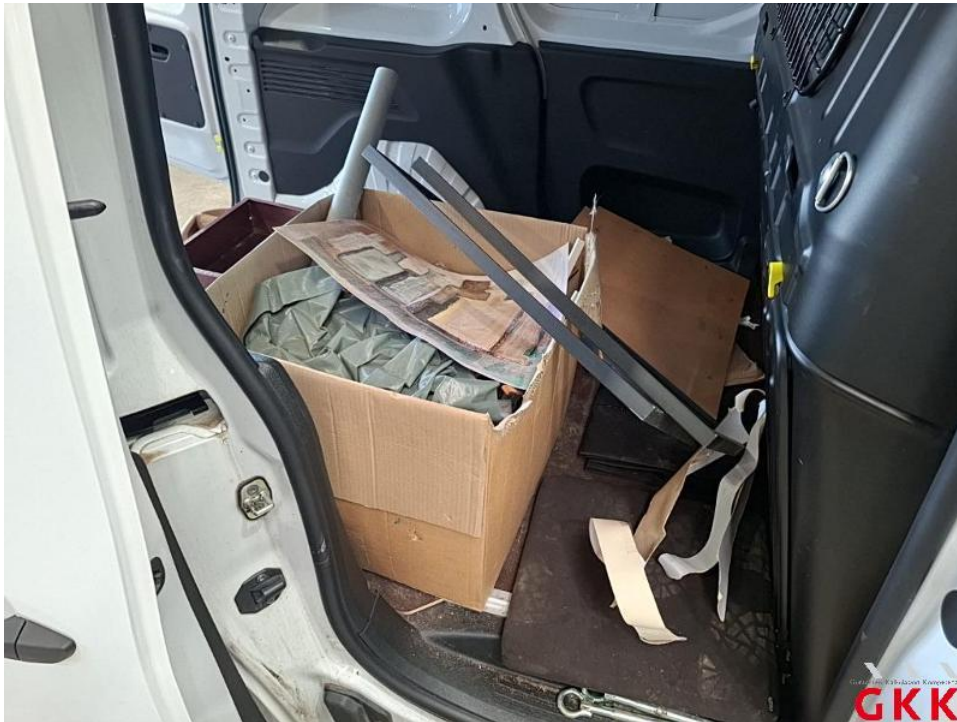
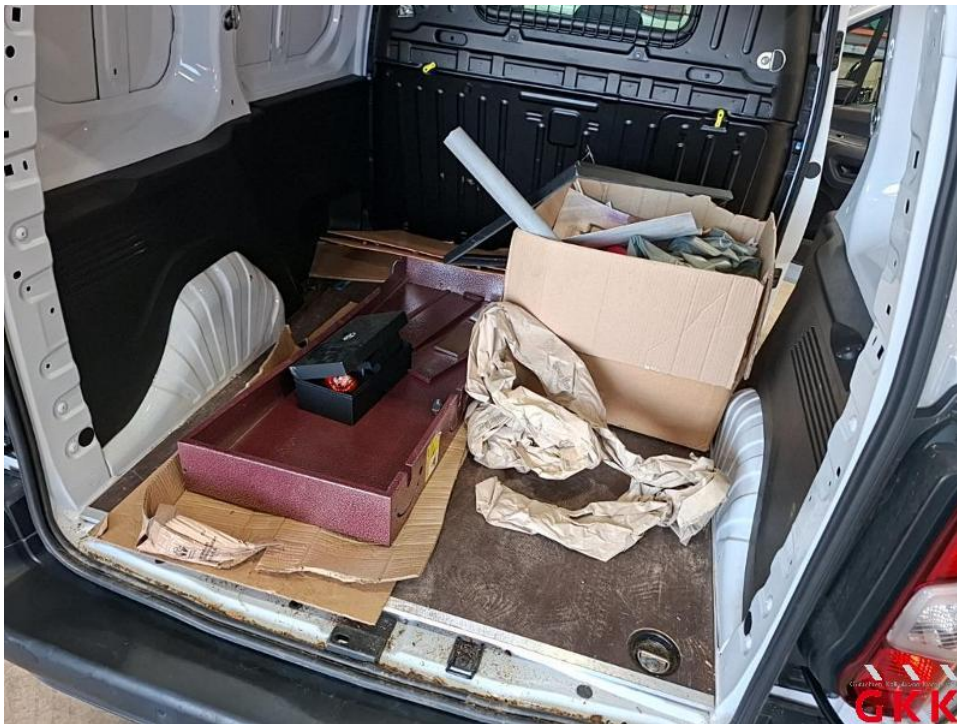
| Zustand / Beschädigungen | | |
|---|---|---|
| Laderaum, Hinterlassenschaften entsorgen (Bild 29, Bild 30) | 200,00 € | 200,00 € |

Bild 29. Laderaum, Hinterlassenschaften entsorgen

Bild 30. Laderaum, Hinterlassenschaften entsorgen

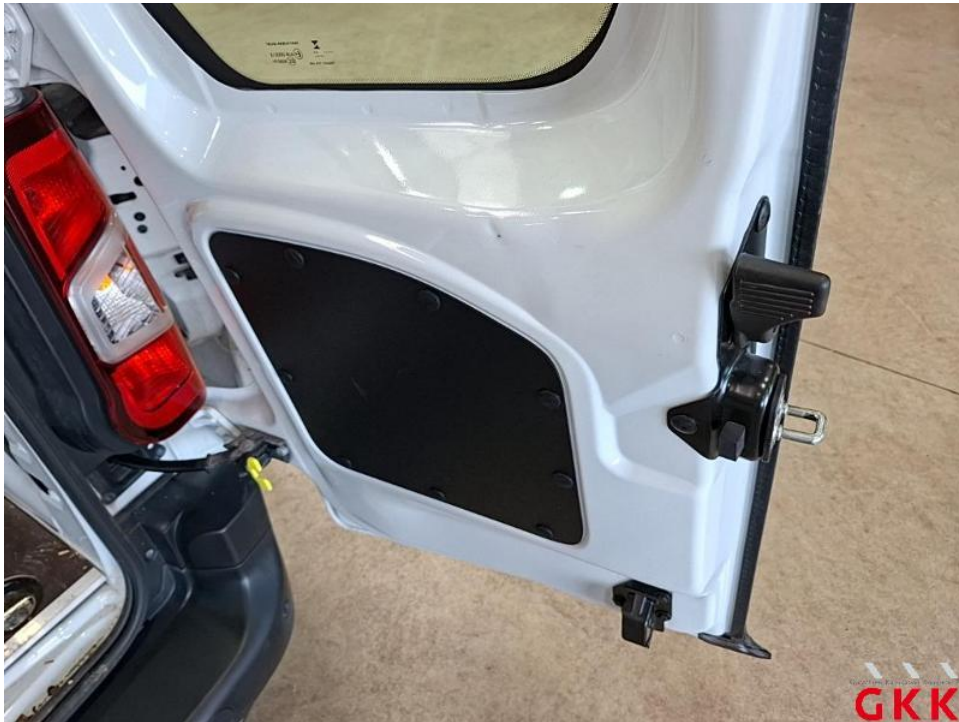
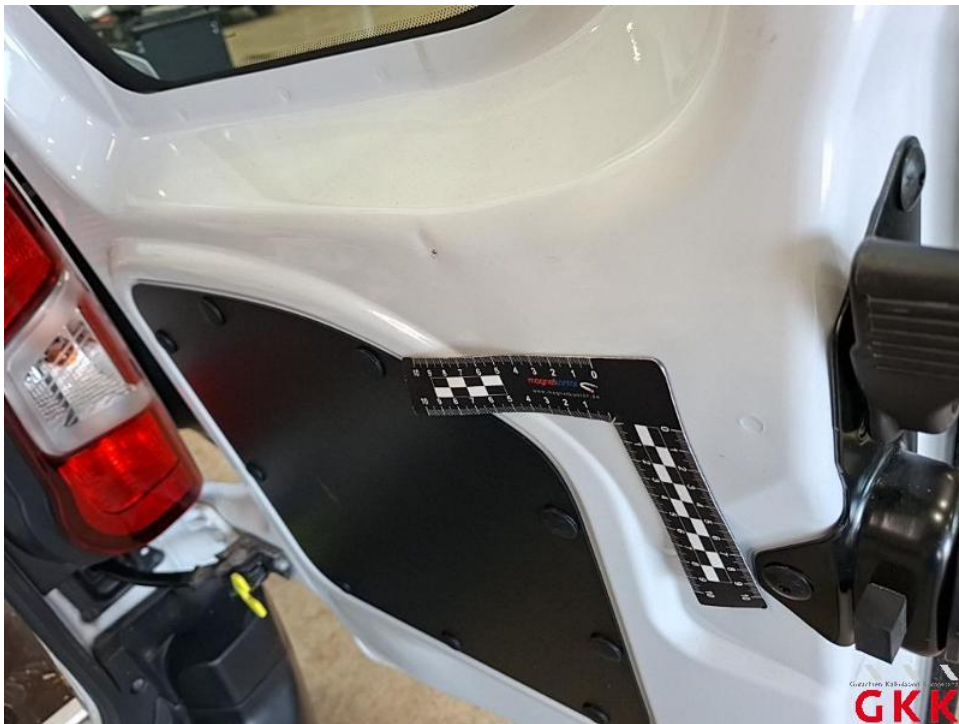
| Zustand / Beschädigungen | | |
|---|---|---|
| Hecktür rechts innen, beschädigt, Smartrepair (Bild 31, Bild 32) | 250,80 € | 250,80 € |

Bild 31. Hecktür rechts, innen, beschädigt, Smartrepair

Bild 32. Hecktür rechts, innen, beschädigt, Smartrepair

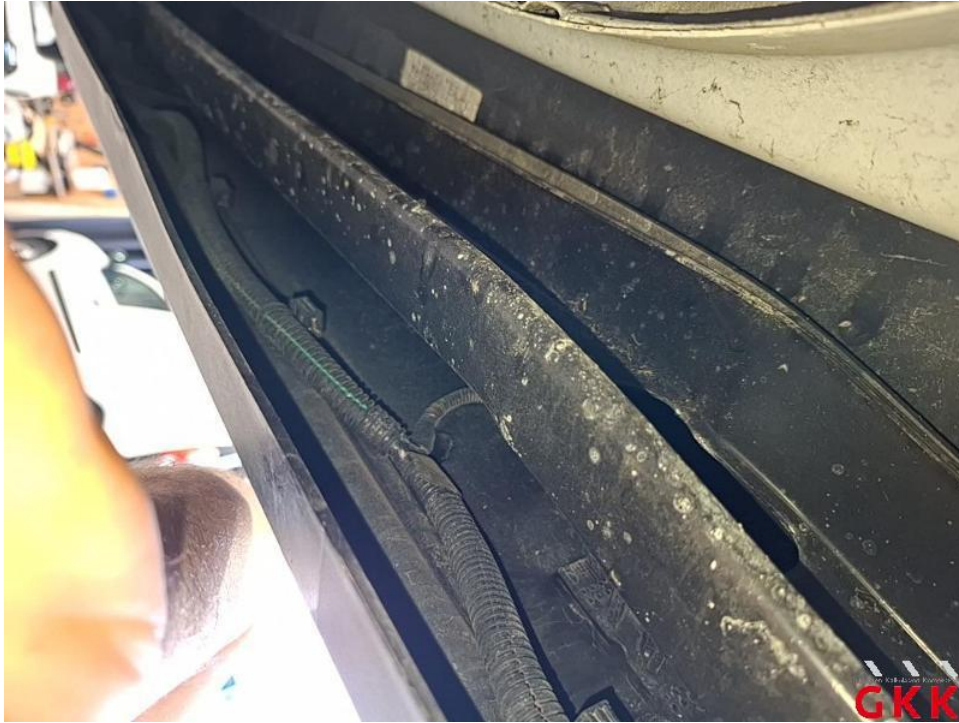
| Anmerkungen |
|---|
| <p>Unfallschaden: Unfallschaden Heck.</p> <p>Kennzeichen demontiert.</p> <p>Zum Besichtigungszeitpunkt lagen keine ZB Teil I, keine Unterlagen zur Fälligkeit von HU/AU, sowie keine Angaben zur Anzahl der Besitzer vor.</p> <p>Die Batterie ist entladen.</p> <p>Eine Unterbodenkontrolle wurde nicht durchgeführt.</p> <p>1 Hauptschlüssel vorhanden.</p> <p>Das ausgewiesene Untersuchungsergebnis ist aufgrund der Prüfposition(en) vorbehaltlich.</p> <p>Das Überprüfen von evtl. überzogenen Wartungsintervallen konnte im Rahmen der Qualitätssicherung nicht erfolgen, somit wird die Möglichkeit von Folgekosten bzw. Folgeschäden nicht ausgeschlossen.</p> <p>Hinsichtlich der aufgeführten Prüfposition(en) wird die Möglichkeit von Folgekosten bzw. Folgeschäden nicht ausgeschlossen.</p> |

| Zustand / Beschädigungen | | |
|---|---|---|
| Fahrzeug Heck, Unfallschaden, Unfallschaden beheben (Bild 33, Bild 34, Bild 35, Bild 36, Bild 37, Bild 38) | 2403,59 € | 2403,59 € |

Bild 33. Fahrzeug, Heck, Unfallschaden, Unfallschaden beheben

Bild 34. Fahrzeug, Heck, Unfallschaden, Unfallschaden beheben

Bild 35. Fahrzeug, Heck, Unfallschaden, Unfallschaden beheben

Bild 36. Fahrzeug, Heck, Unfallschaden, Unfallschaden beheben

Bild 37. Fahrzeug, Heck, Unfallschaden, Unfallschaden beheben

Bild 38. Fahrzeug, Heck, Unfallschaden, Unfallschaden beheben

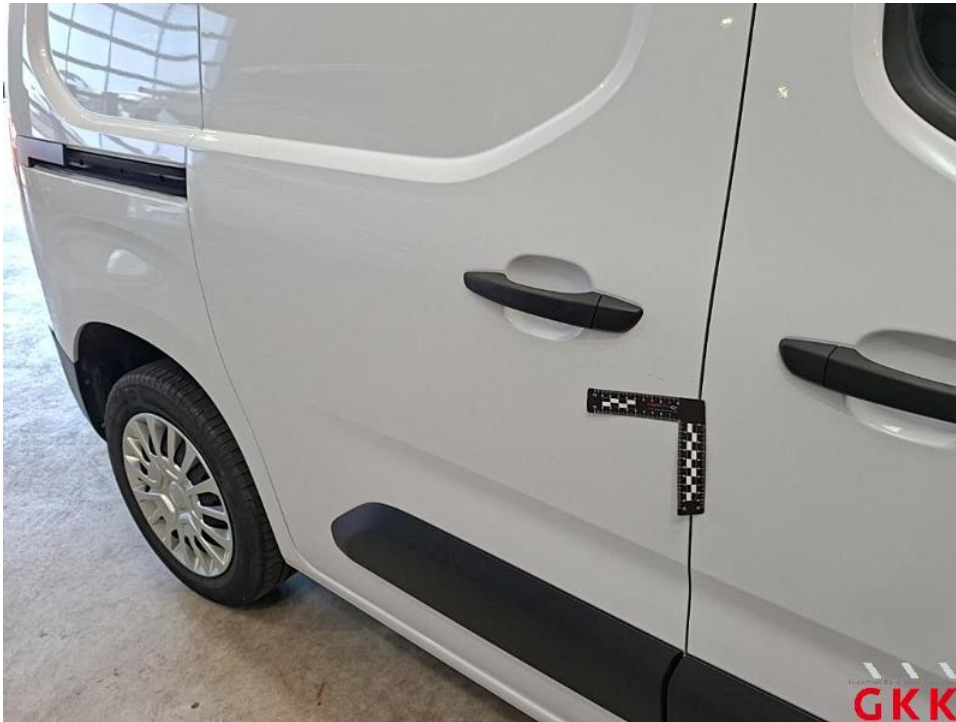
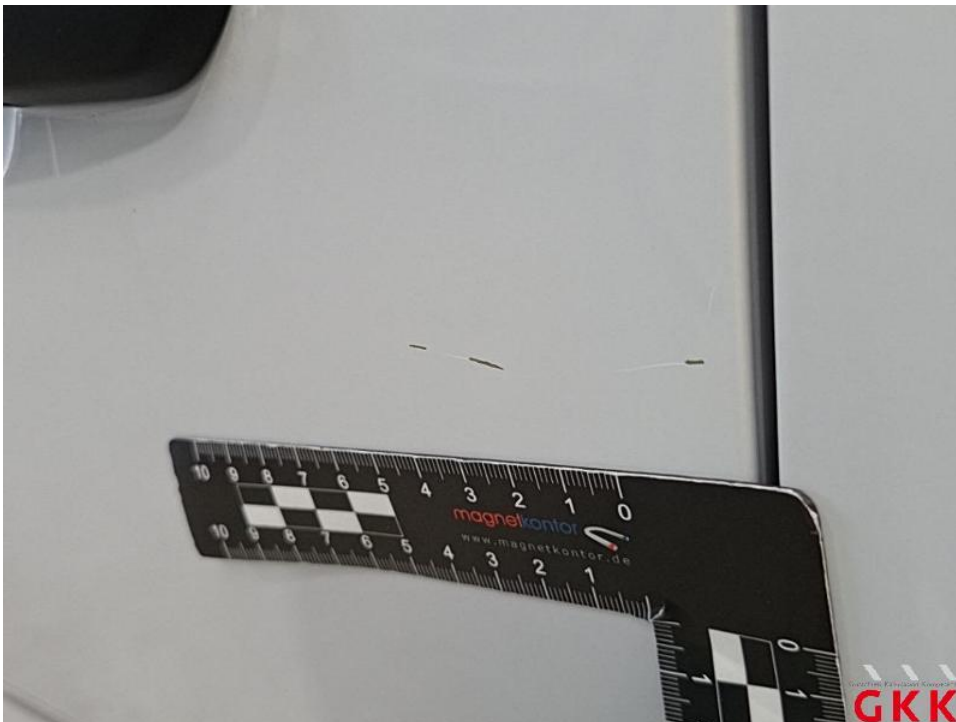
| Zustand / Beschädigungen | | |
|---|---|---|
| Schiebetür rechts, verkratzt, lackieren (Bild 41, Bild 42) | 476,88 € | 333,82 € |

Bild 41. Schiebetür rechts, verkratzt, lackieren

Bild 42. Schiebetür rechts, verkratzt, lackieren
