CITROEN C3

C3 PureTech 82 S&S BVM5 Feel

VIN VF7SXHMRPKT524369

Résumé de l'inspection

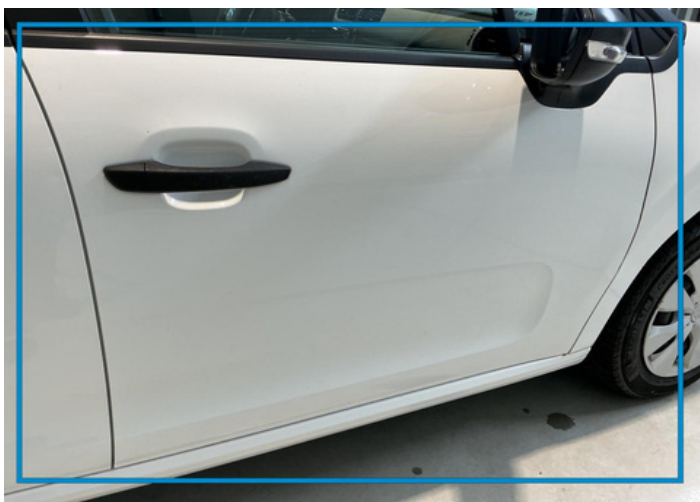
1. Porte Avant Droite
Peinture Eclat -

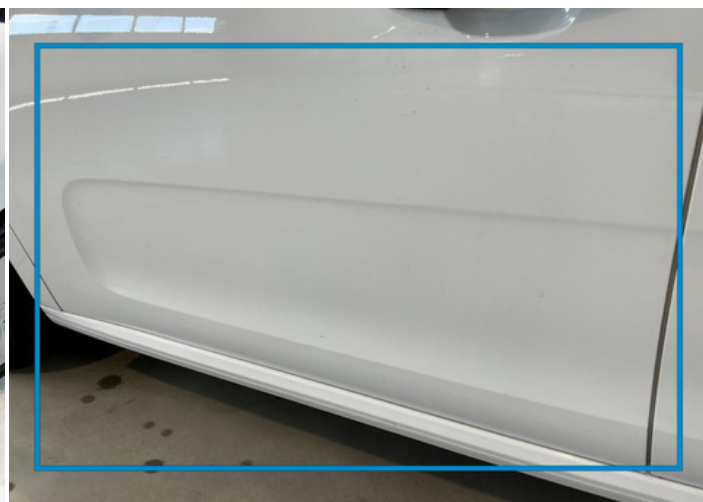
2. Porte Arrière Gauche
Peinture Eclat -

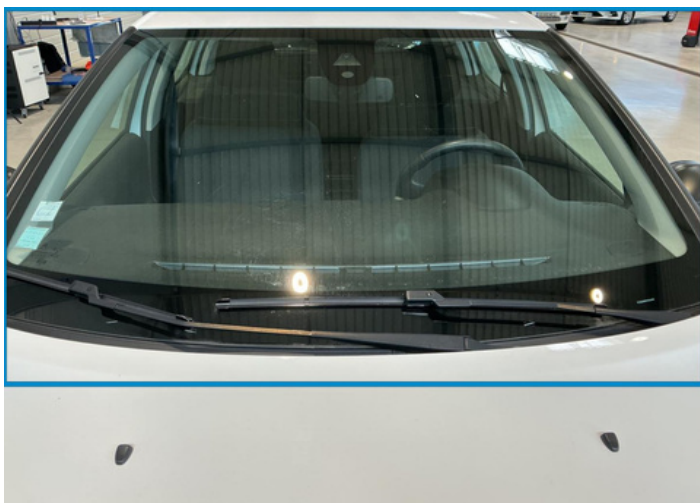
3. Pare brise Avant
Bris de glace et feux Impact -

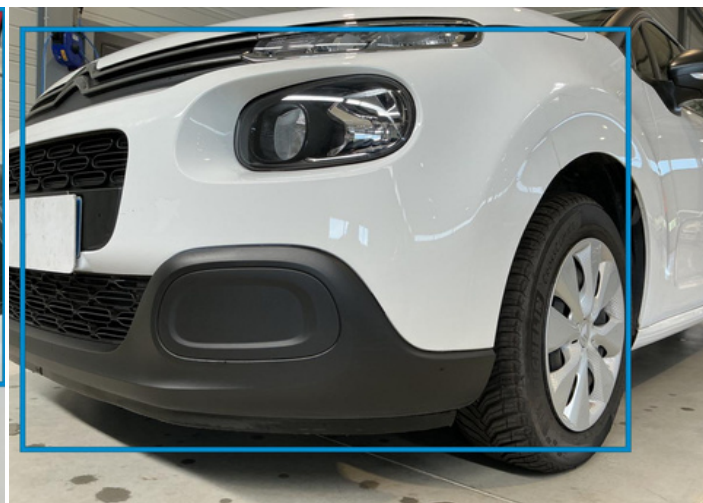
4. Coin de pare chocs Avant Gauche
Peinture Rayure Ligne -

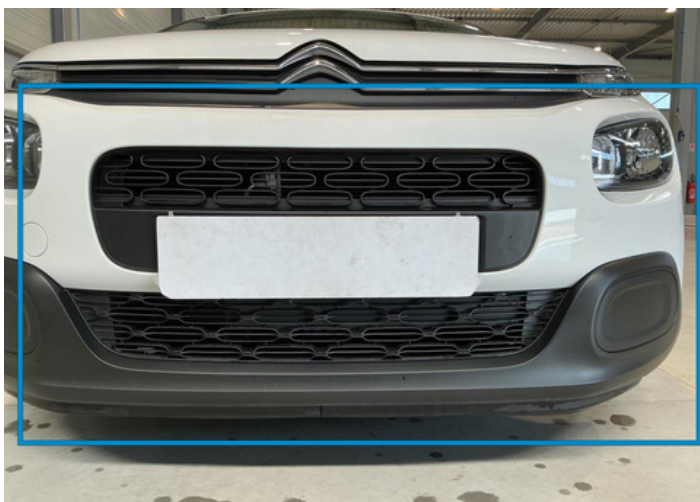
5. Pare chocs Avant
Peinture Rayure Ligne -

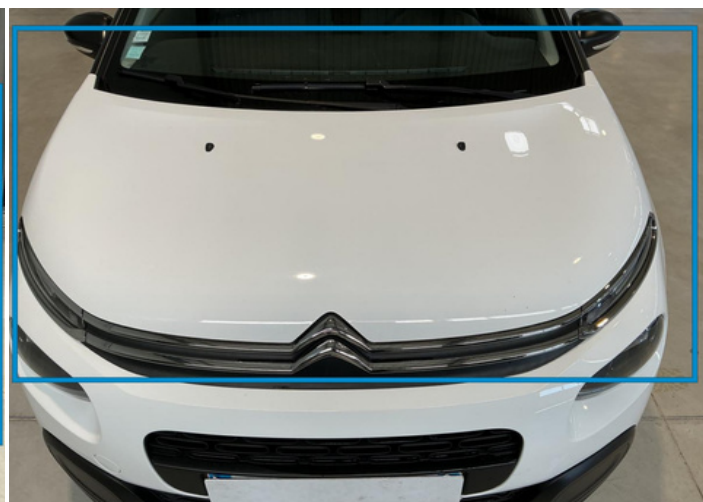
6. Capot
Peinture Eclat -

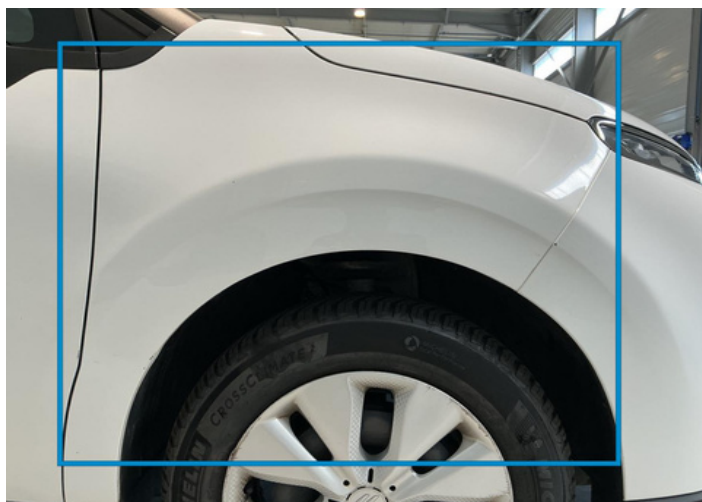
7. Aile Avant Droit
Enfoncement Bosse -

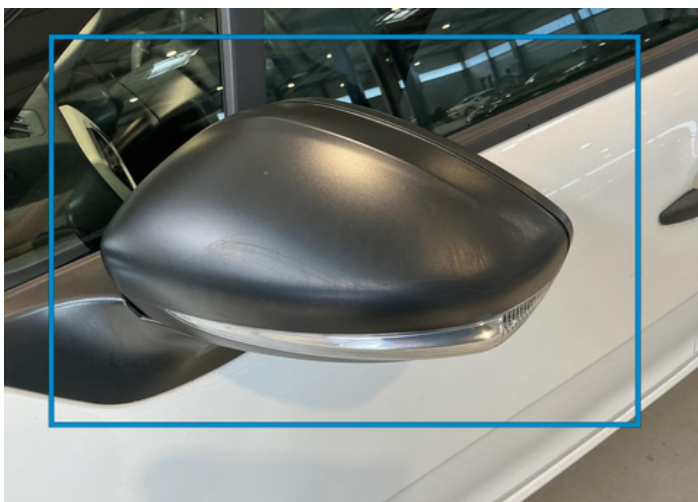
8. Rétroviseur Avant Gauche
Peinture Rayure Ligne -

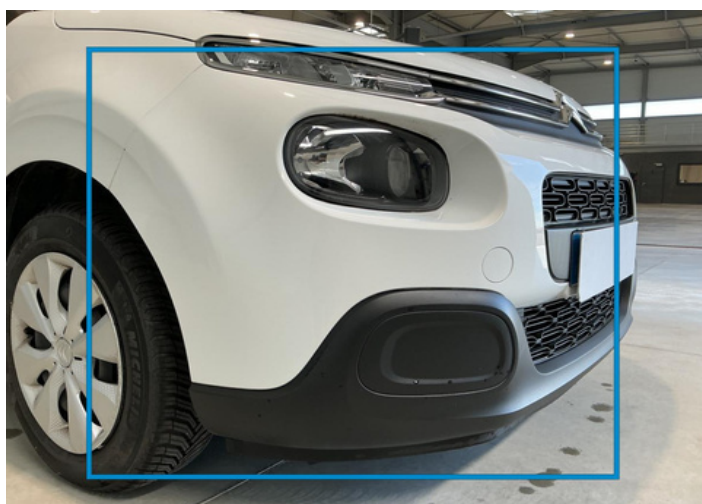
9. Coin de pare chocs Avant Droit
Peinture Rayure Ligne -

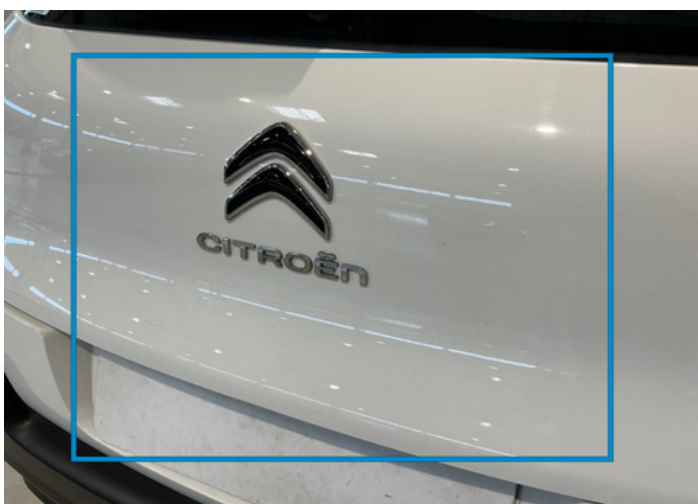
10. Coffre Arrière Arrière
Peinture Rayure Ligne -

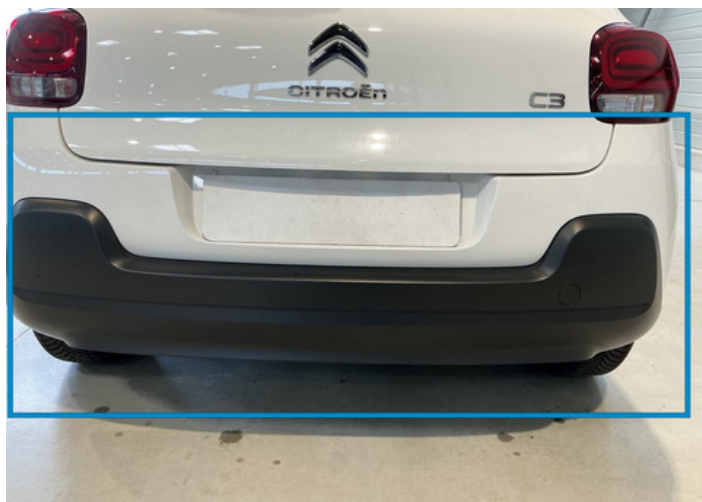
11. Pare chocs Arrière
Peinture Rayure Ligne -

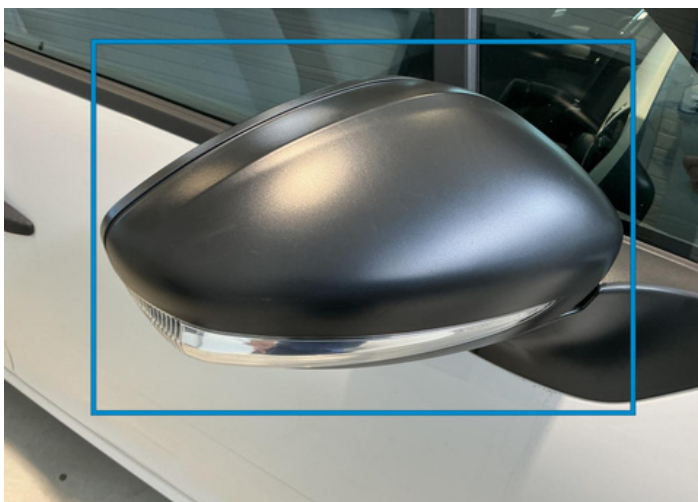
12. Rétroviseur Avant Droit
Peinture Rayure Ligne -

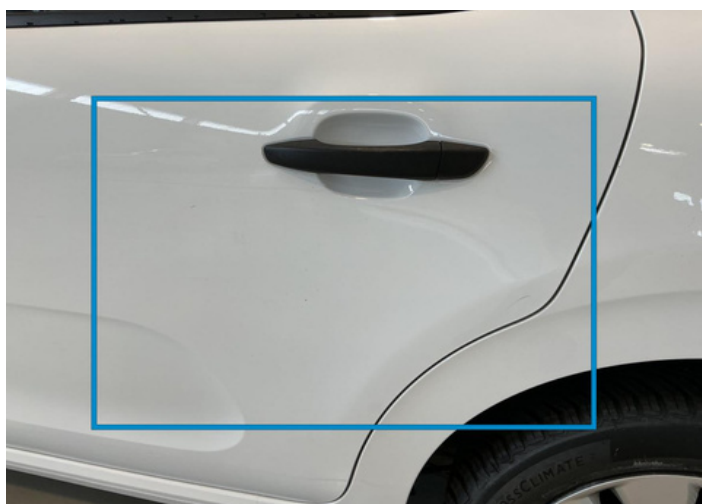
13. Porte Arrière Gauche
Peinture Rayure Ligne -

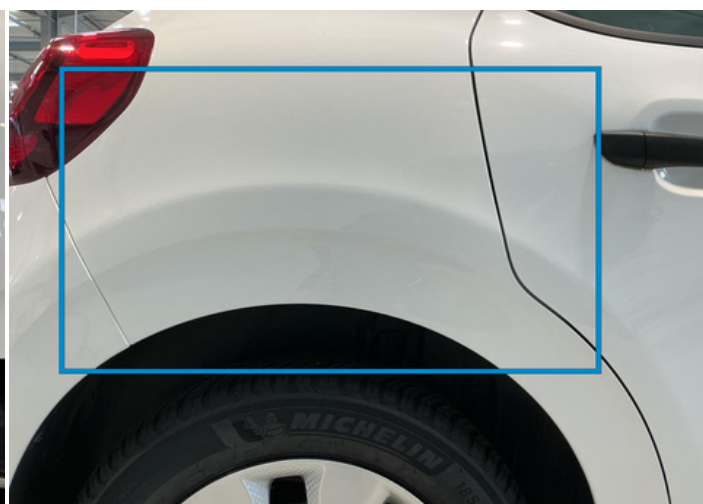
14. Aile Arrière Droit
Peinture Rayure Ligne -

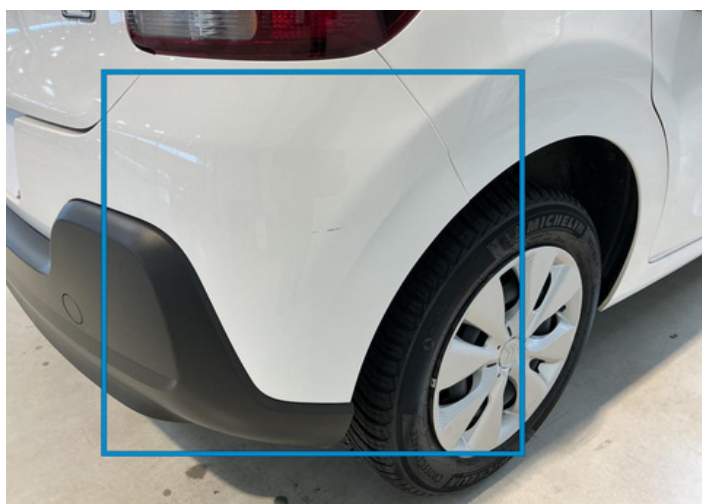
15. Coin de pare chocs Arrière Droit
Peinture Rayure Ligne -

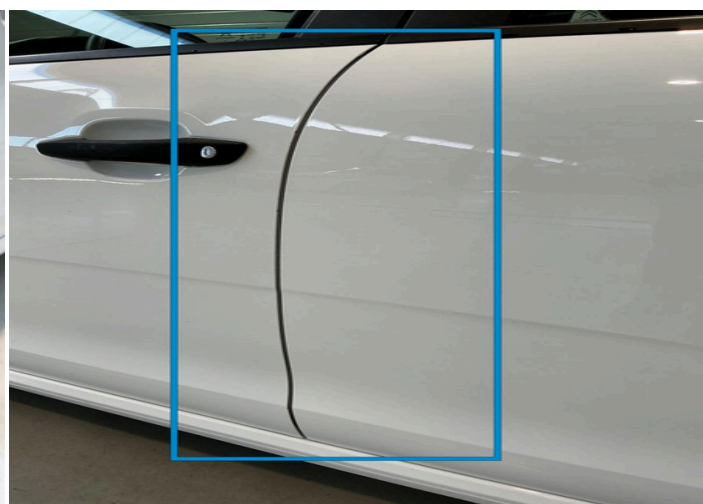
16. Porte Avant Gauche
Peinture Ecaillage -

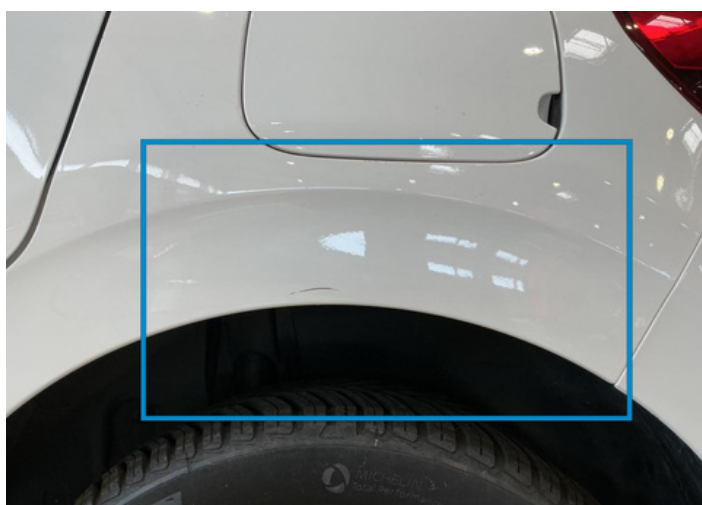
17. Aile Arrière Gauche
Peinture Rayure Ligne -

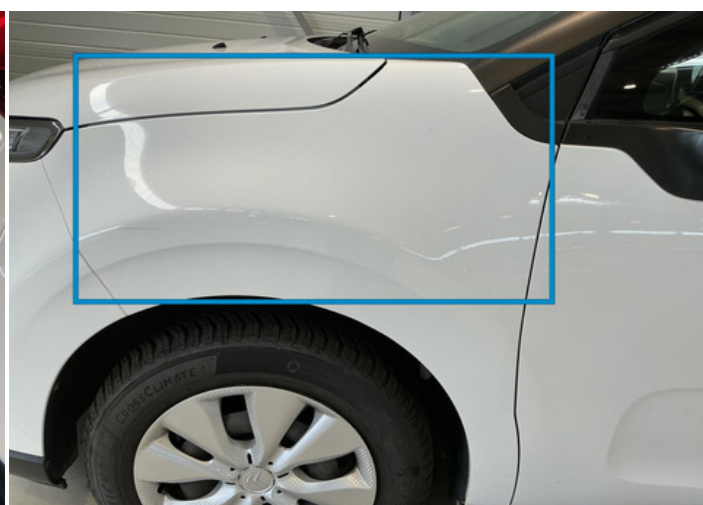
18. Aile Avant Gauche
Peinture Rayure Ligne -

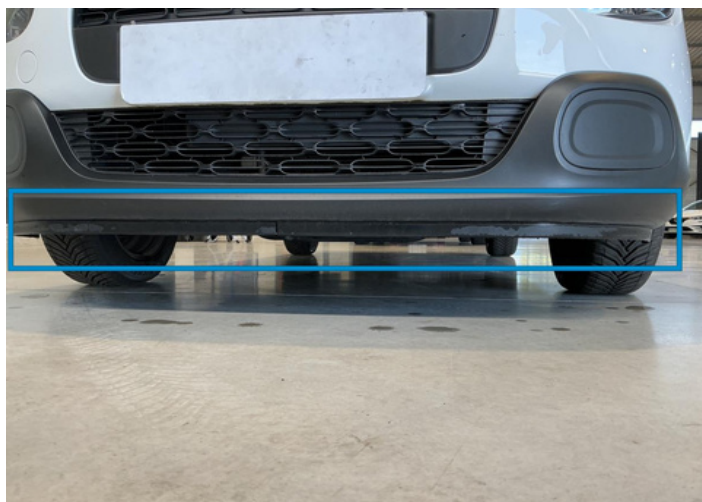
19. Lame/Jupe Avant
Peinture Rayure Ligne -

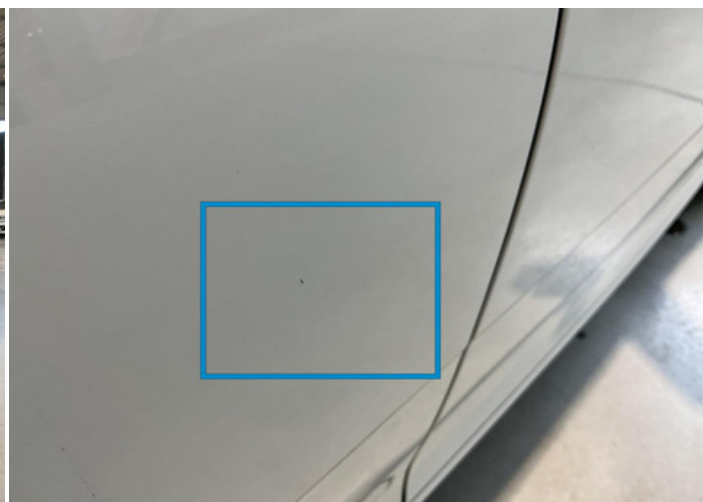
20. Porte Arrière Droite
Peinture Rayure Ligne -

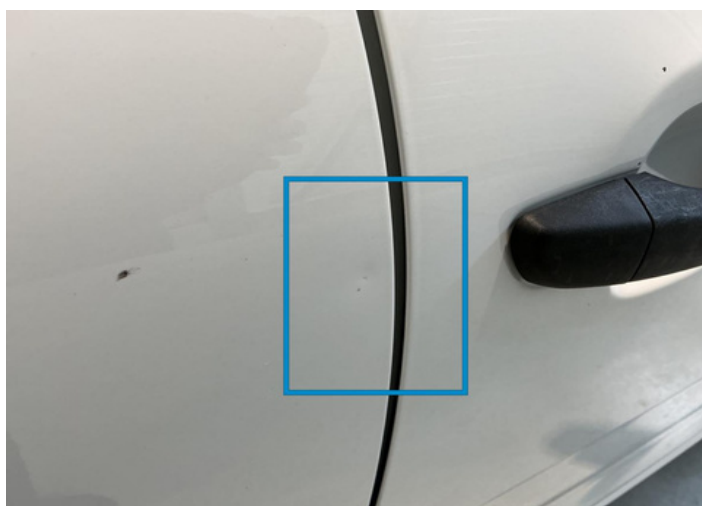
21. Porte Arrière Droite
Enfoncement Bosse -

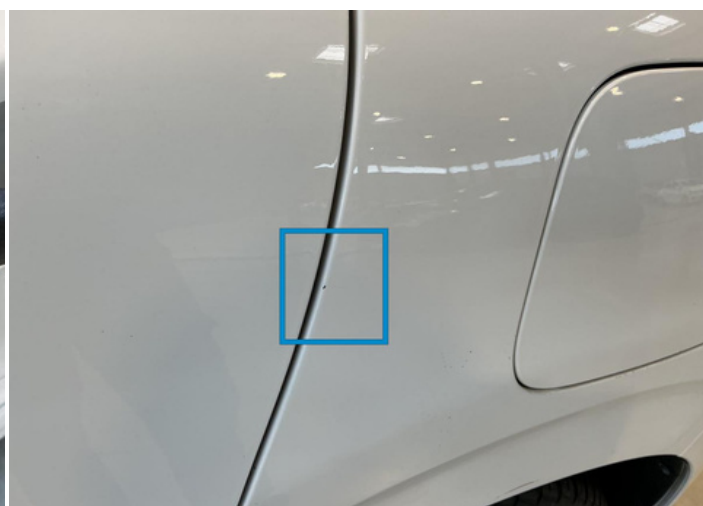
22. Aile Arrière Gauche
Peinture Ecaillage -
