Fahrzeug: MERCEDES E-Klasse E 300 e T Autom. Kombi5-türig 1991 ccm 320 PS / 235 KW
Elektrisch Automatik

Zustandsbericht

Besichtigungsort
SAP SE
Dietmar-Hopp-Allee 16
69190 Walldorf

Besichtigungsdatum: 21.10.2025
Protokollnummer: 42156343
Anlieferungsdatum: 23.10.2025

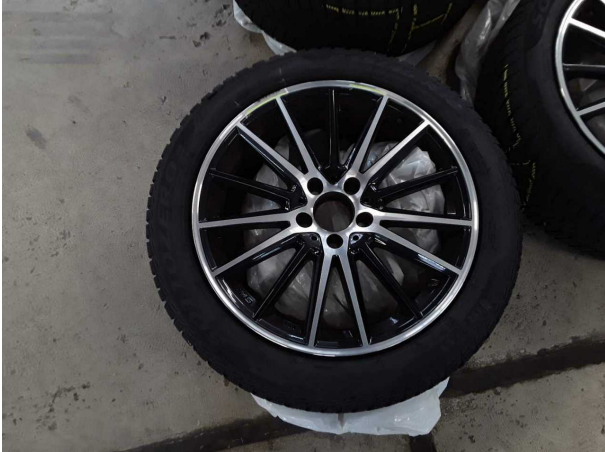
Nr.	Bauteilgruppe	Beschreibung
1	2.Radsatz	2 Leichtmetallfelgen - verkratzt / verschürft - kein Abzug
2	Schweller links	Einstieg (vorne) - Delle(n) - Smart Repair
3	Seitenwand links	Einstieg - verkratzt / verschürft - Smart Repair
4	Stoßfänger vorn	Schutzleiste rechts (Beschichtung löst sich) - erneuern
5	Stoßfänger vorn	Stoßfänger vorn - verkratzt / verschürft - instandsetzen und lackieren
6	Seitenwand links	Seitenwand - Delle / Lackschaden - instandsetzen und lackieren

Beschädigung #1: 2.Radsatz: 2 Leichtmetallfelgen - verkratzt / verschürft - kein Abzug

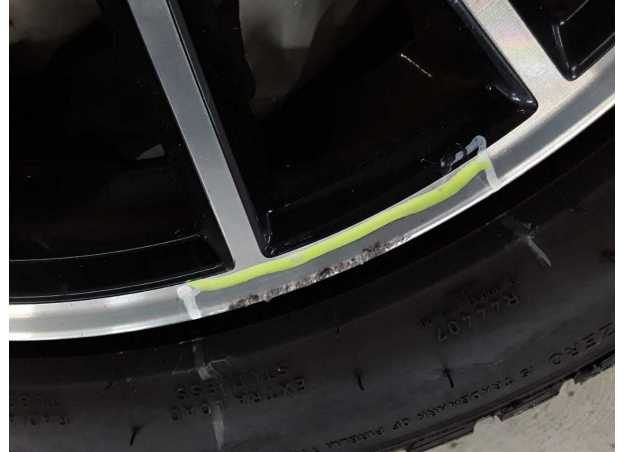
Beschädigung #1: 2.Radsatz: 2 Leichtmetallfelgen - verkratzt / verschürft - kein Abzug

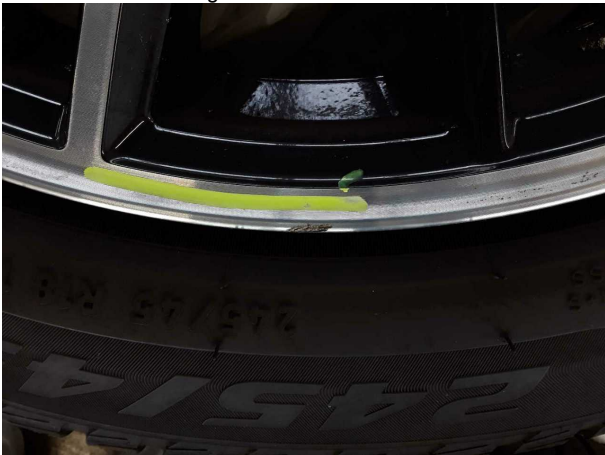
Beschädigung #1: 2.Radsatz: 2 Leichtmetallfelgen - verkratzt / verschürft - kein Abzug

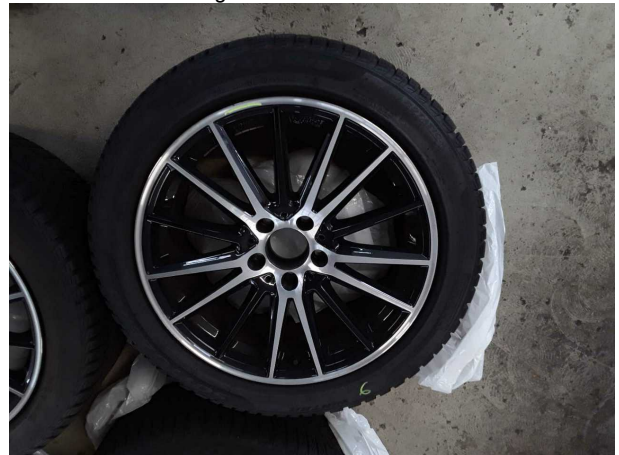
Beschädigung #1: 2.Radsatz: 2 Leichtmetallfelgen - verkratzt / verschürft - kein Abzug

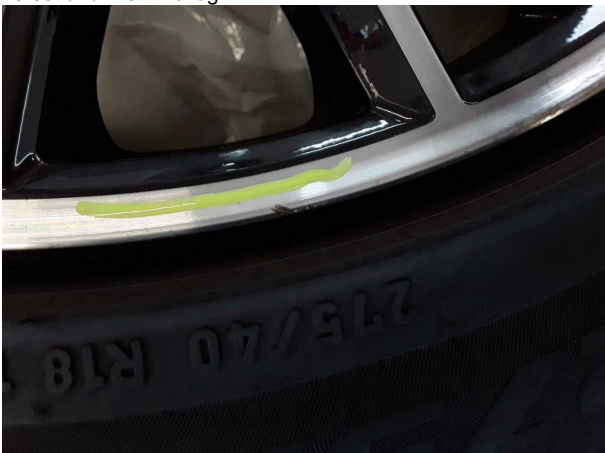
Beschädigung #1: 2.Radsatz: 2 Leichtmetallfelgen - verkratzt / verschürft - kein Abzug

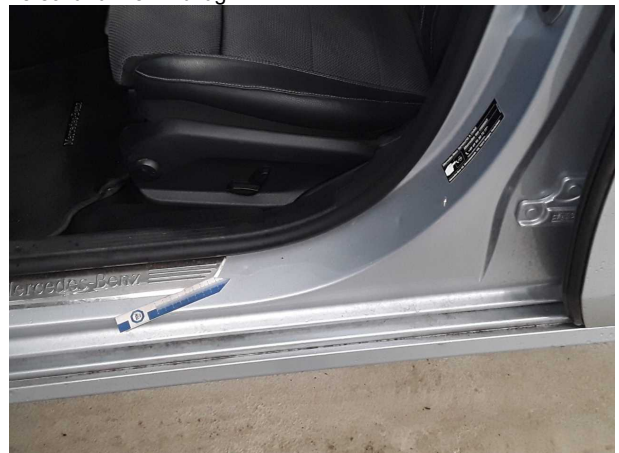
Beschädigung #2: Schweller links: Einstieg (vorne) - Delle(n) - Smart Repair

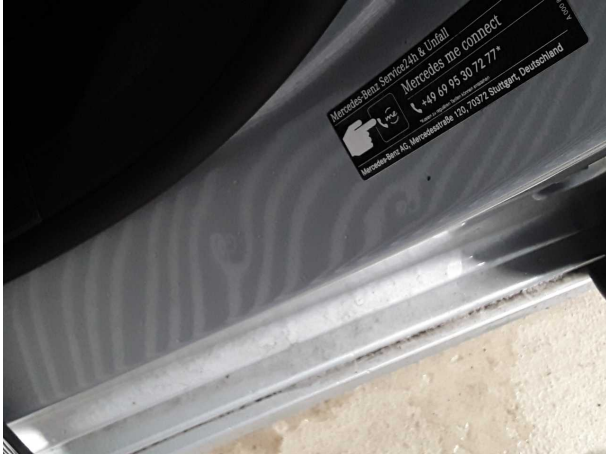
Beschädigung #2: Schweller links: Einstieg (vorne) - Delle(n) - Smart Repair

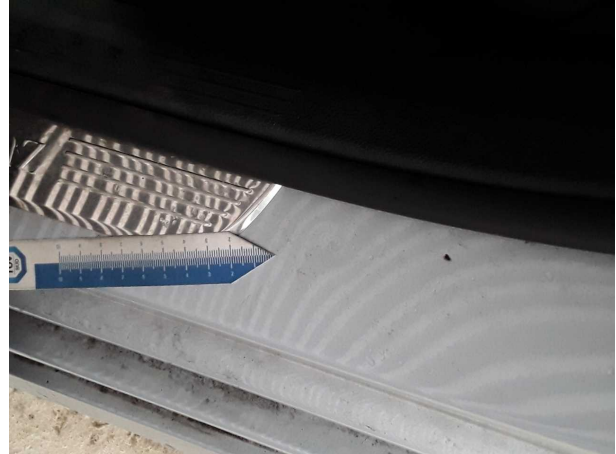
Beschädigung #2: Schweller links: Einstieg (vorne) - Delle(n) - Smart Repair

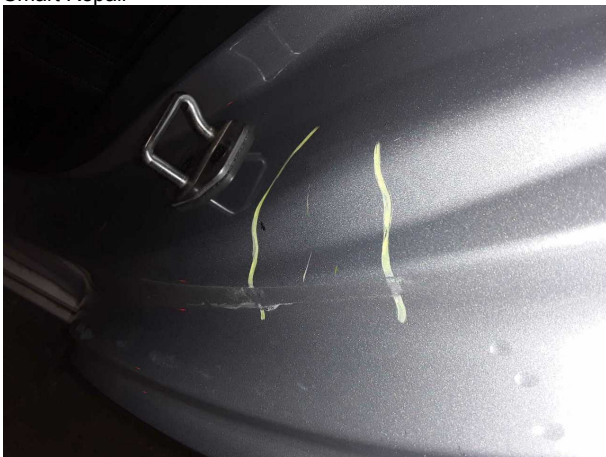
Beschädigung #3: Seitenwand links: Einstieg - verkratzt / verschürft - Smart Repair

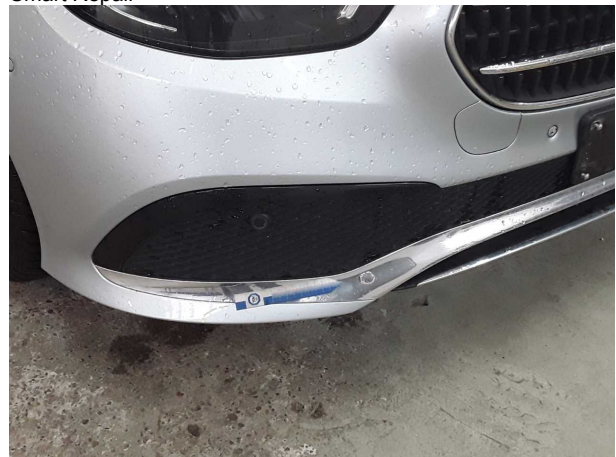
Beschädigung #4: Stoßfänger vorn: Schutzleiste rechts (Beschichtung löst sich) - erneuern

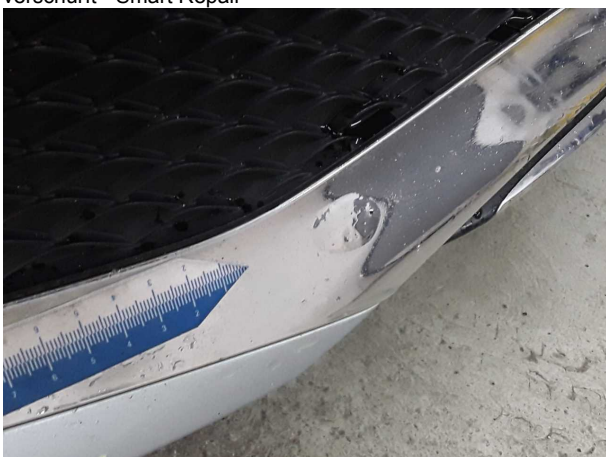
Beschädigung #4: Stoßfänger vorn: Schutzleiste rechts (Beschichtung löst sich) - erneuern

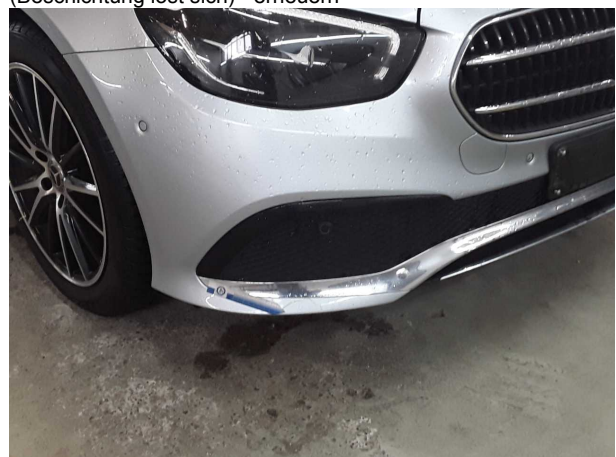
Beschädigung #5: Stoßfänger vorn: Stoßfänger vorn - verkratzt / verschürft - instandsetzen und lackieren

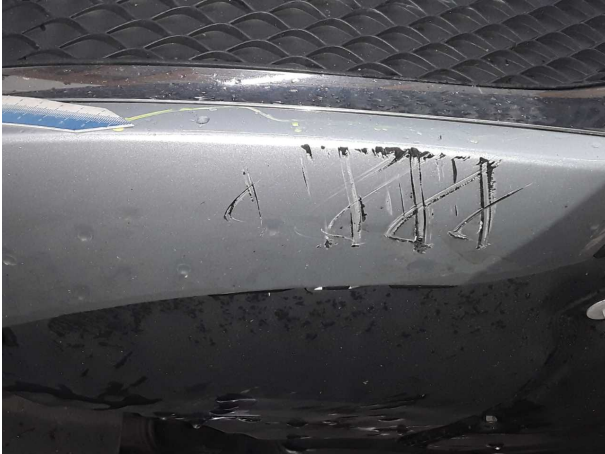
Beschädigung #5: Stossfänger vorn: Stossfänger vorn - verkratzt / verschürft - instandsetzen und lackieren

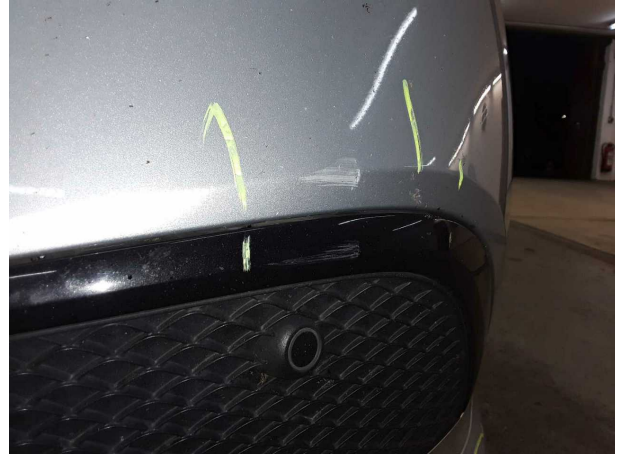
Beschädigung #5: Stossfänger vorn: Stossfänger vorn - verkratzt / verschürft - instandsetzen und lackieren

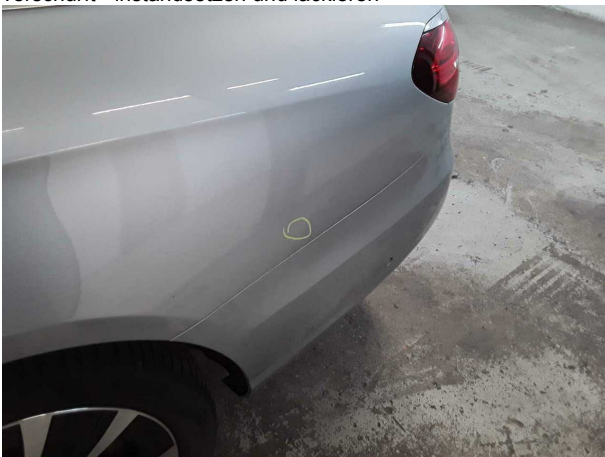
Beschädigung #6: Seitenwand links: Seitenwand - Delle / Lackschaden - instandsetzen und lackieren

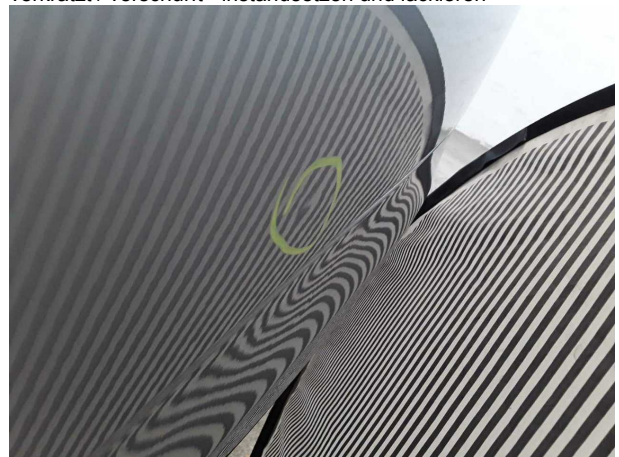
Beschädigung #6: Seitenwand links: Seitenwand - Delle / Lackschaden - instandsetzen und lackieren

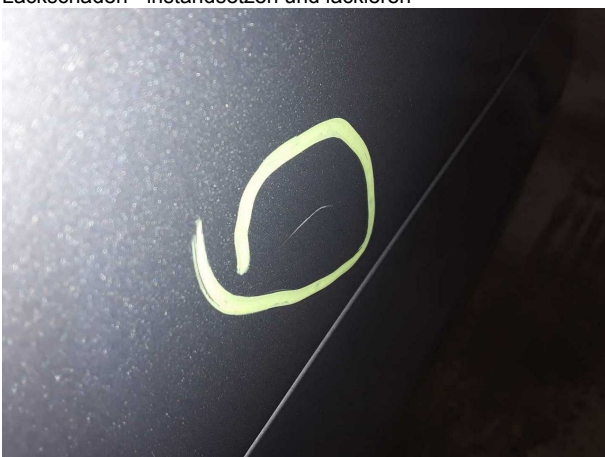
Beschädigung #6: Seitenwand links: Seitenwand - Delle / Lackschaden - instandsetzen und lackieren

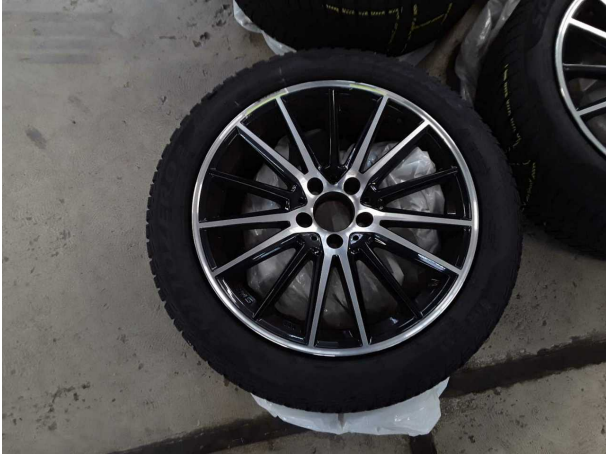
Damage #1: 2nd wheel set: 2 alloy rims - Scratched - No deduction

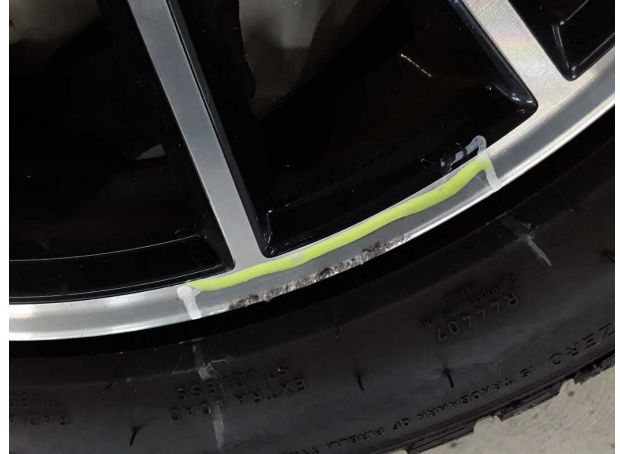
Damage #1: 2nd wheel set: 2 alloy rims - Scratched - No deduction

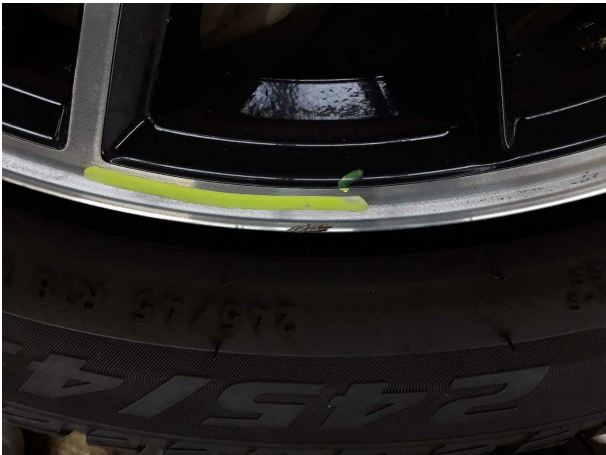
Damage #1: 2nd wheel set: 2 alloy rims - Scratched - No deduction

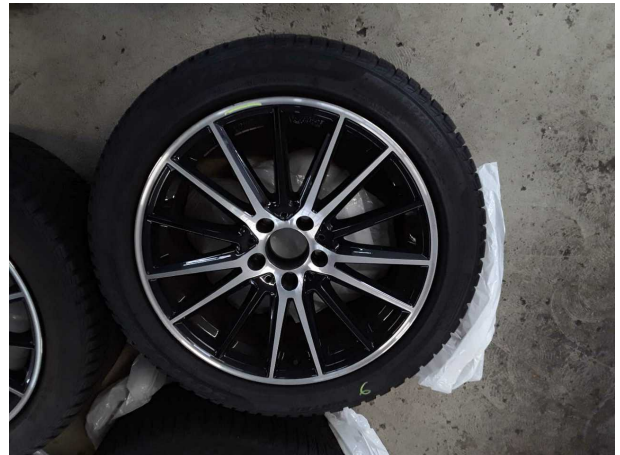
Damage #1: 2nd wheel set: 2 alloy rims - Scratched - No deduction

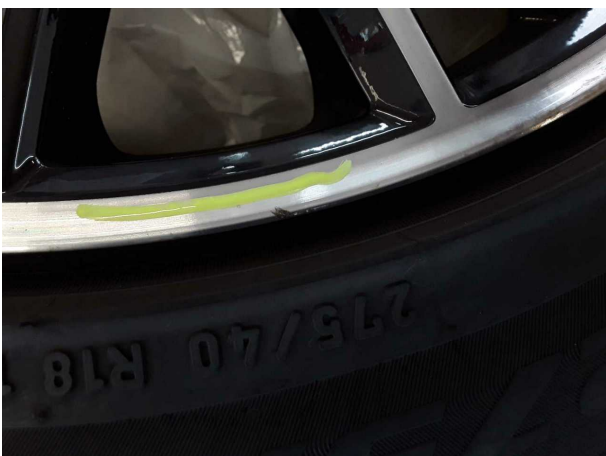
Damage #1: 2nd wheel set: 2 alloy rims - Scratched - No deduction

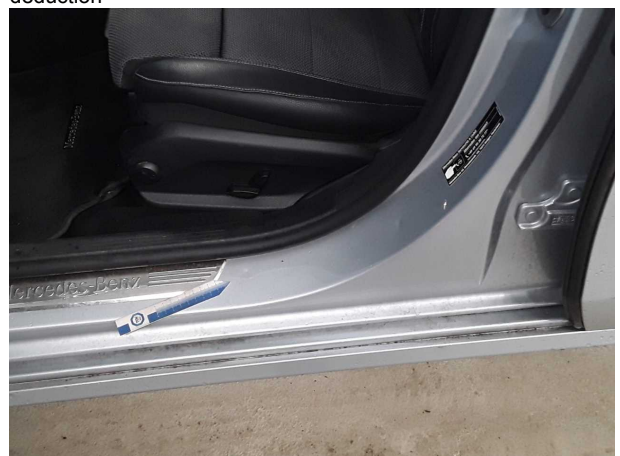
Damage #2: Sill - left side: Sill (vorne) - dent(s) - Smart repair

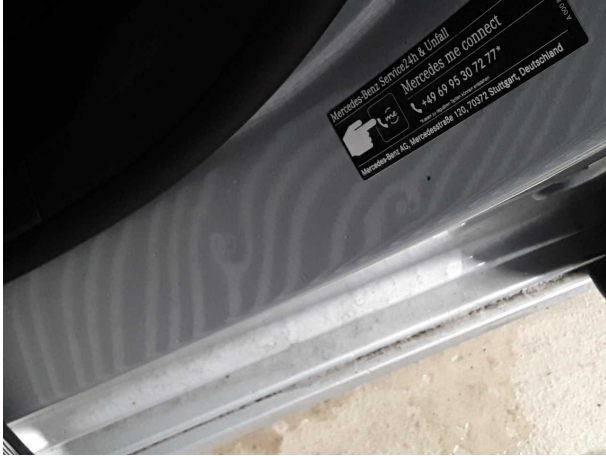
Damage #2: Sill - left side: Sill (vorne) - dent(s) - Smart repair

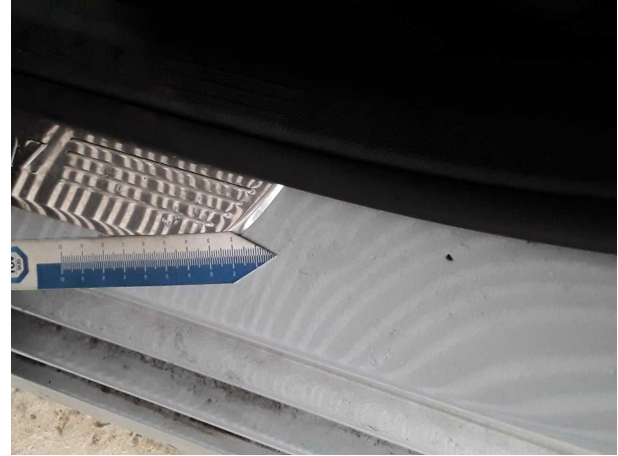
Damage #2: Sill - left side: Sill (vorne) - dent(s) - Smart repair

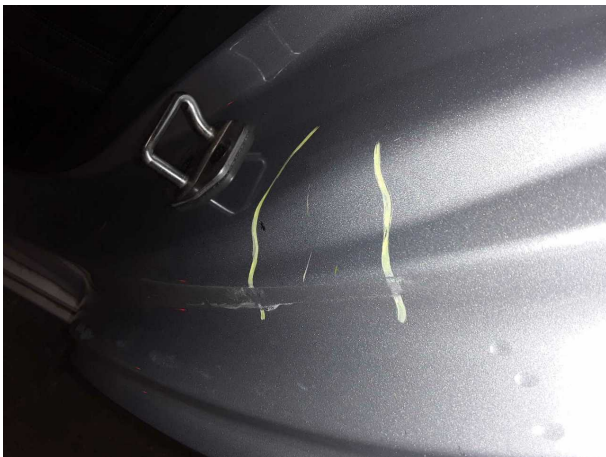
Damage #3: Side panel - rear left side: Sill - Scratched - Smart repair

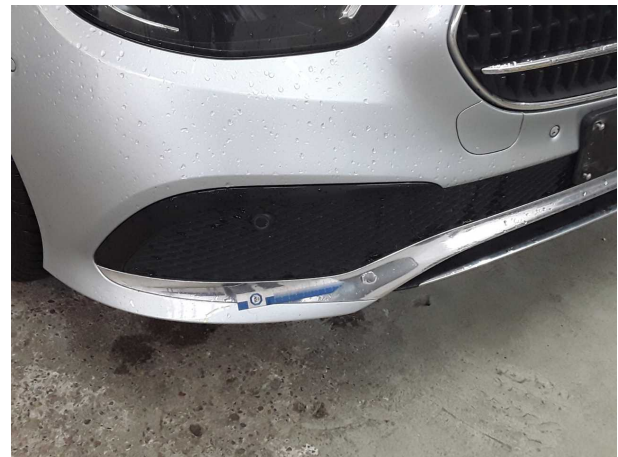
Damage #4: Front bumper: Protection strip - right side (Beschichtung löst sich) - Replace

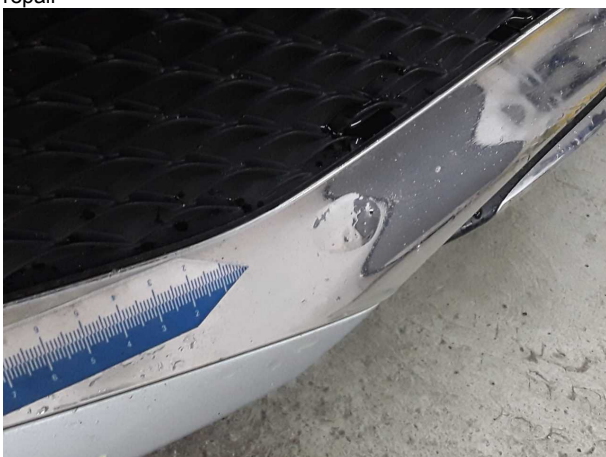
Damage #4: Front bumper: Protection strip - right side (Beschichtung löst sich) - Replace

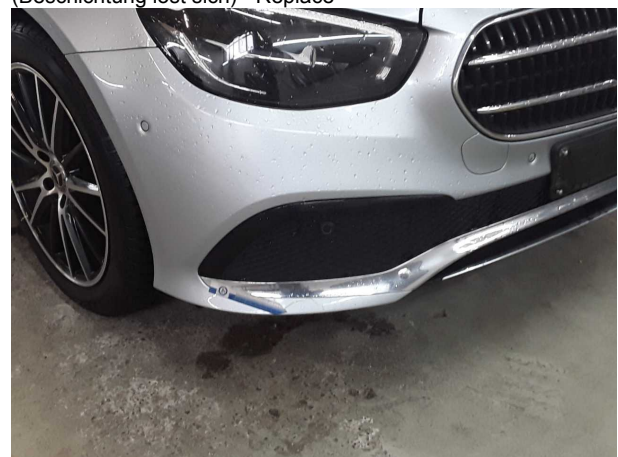
Damage #5: Front bumper: Front bumper - Scratched - Repair and paint

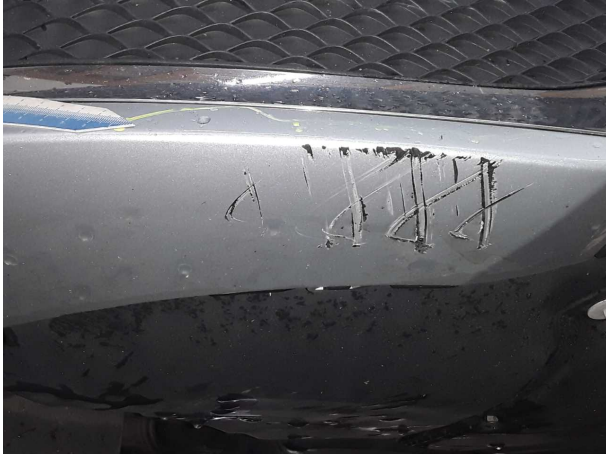
Damage #5: Front bumper: Front bumper - Scratched - Repair and paint

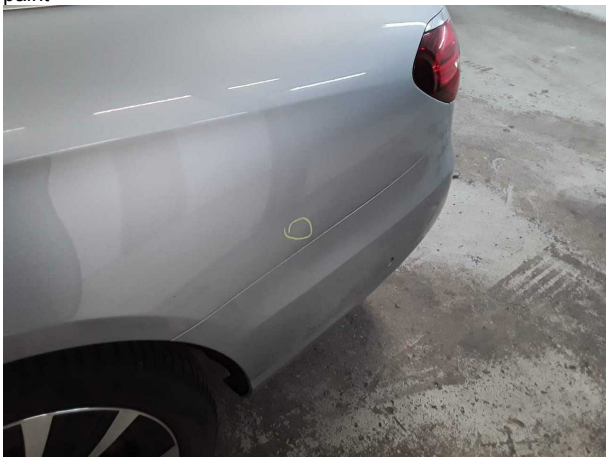
Damage #6: Side panel - rear left side: Side panel - Dent / paintcoat damage - Repair and paint

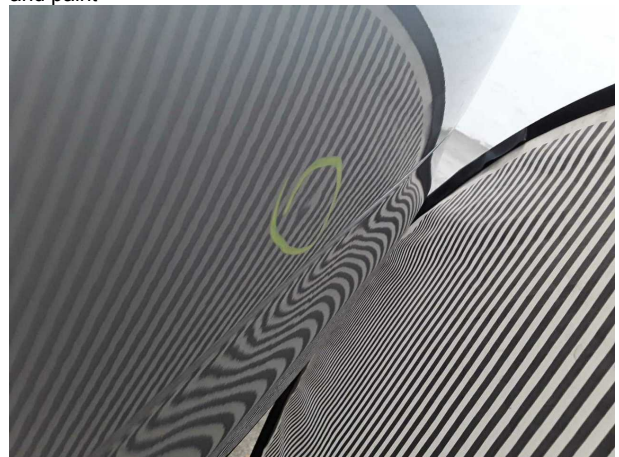
Damage #6: Side panel - rear left side: Side panel - Dent / paintcoat damage - Repair and paint

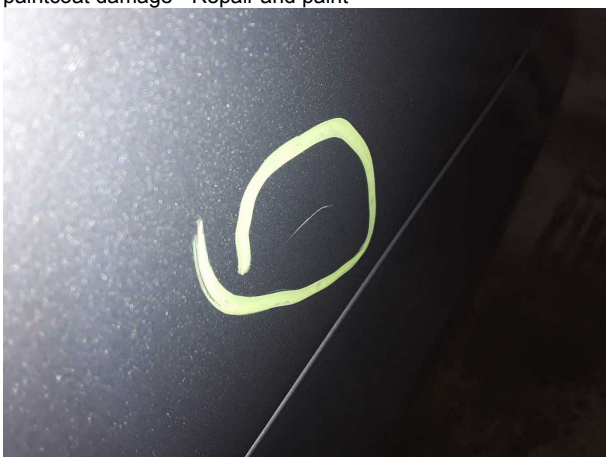
Damage #6: Side panel - rear left side: Side panel - Dent / paintcoat damage - Repair and paint
