**JMZKFGWMA90295820**

## Angaben zum Fahrzeug

## Zustandsbericht

Besichtigungsdatum: 17.06.2026  
**Protokollnummer: 46005240**  
Erstellt durch: Paula Kube  
Besichtigt durch: Norbert Rother

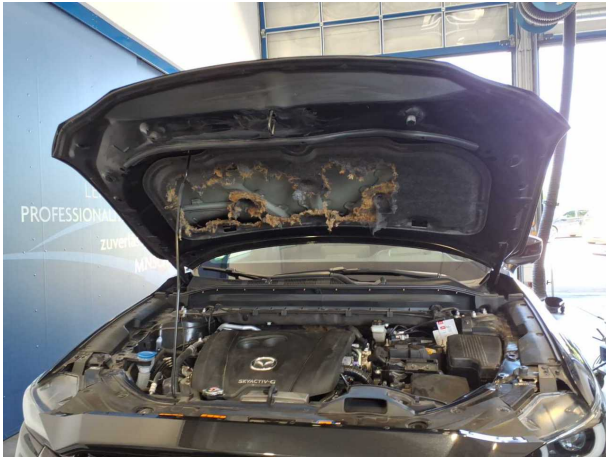
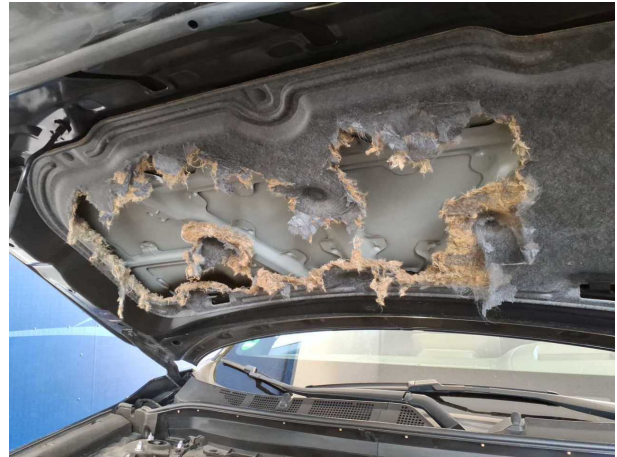
| Nr. | Bauteilgruppe | Beschreibung | Kosten (netto) | Minderwert |
|---|---|---|---|---|
| 1 | Motorhaube | Dämmmatte - Marderschaden - erneuern | 180,00 € | 180,00 € |

**Beschädigung #1:** Motorhaube: Dämmmatte - Marderschaden - erneuern
