# Zustandsbericht

Protokollnummer: 45936795  
Auftrags-Nr / Referenz: 20648476  
Besichtigungsdatum: 29.05.2026

| Hersteller / Modell | Tesla Model Y Long Range Dual Motor AWD | | |

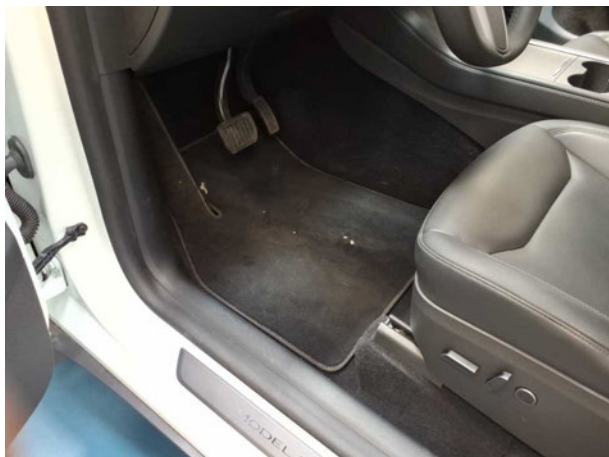
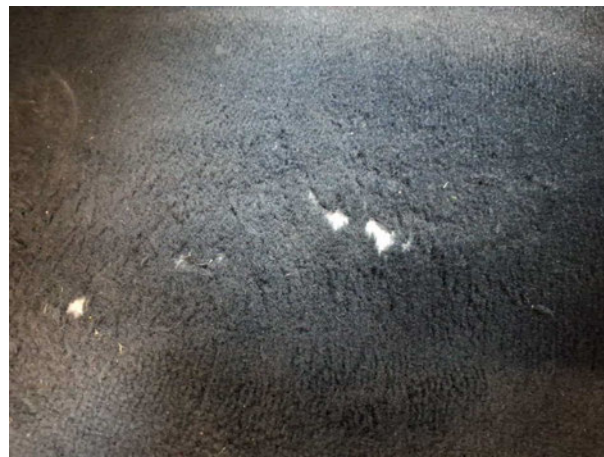
| Nr. | Bauteilgruppe | Beschreibung |
|---|---|---|
| 1 | Verkleidungen/Abdeckungen | Fußmatten - beschädigt - erneuern |

**Beschädigung #1:** Verkleidungen/Abdeckungen: Fußmatten - beschädigt - erneuern

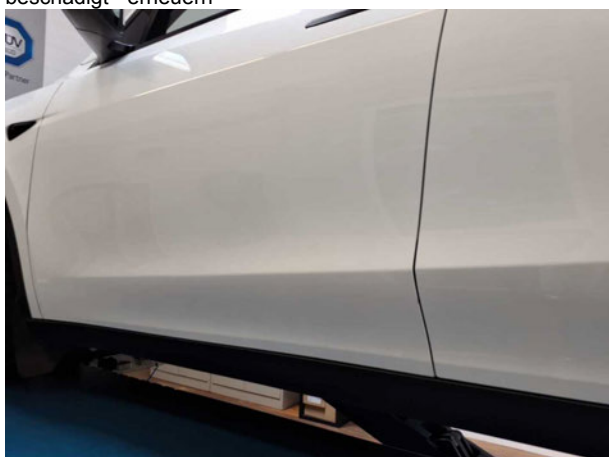
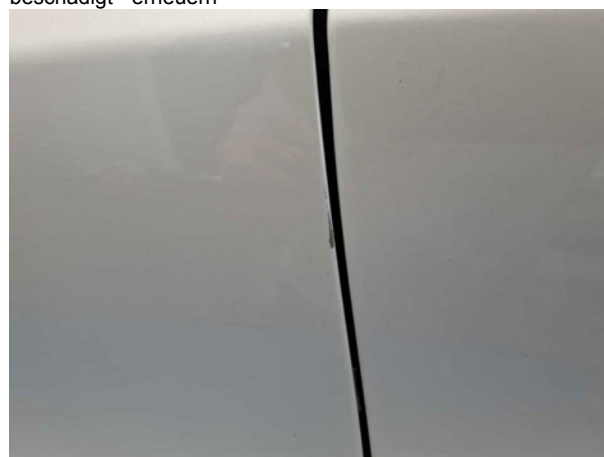
| Nr. | Bauteilgruppe | Beschreibung |
|---|---|---|
| 2 | Tür vorn links | Türkante - Kratzer - Smart Repair |

**Beschädigung #2:** Tür vorn links: Türkante - Kratzer - Smart Repair

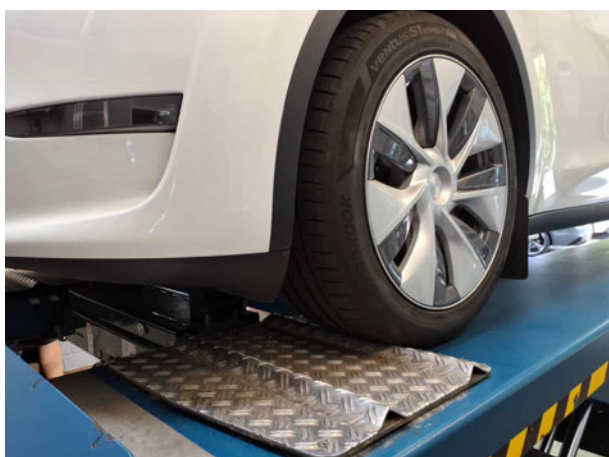
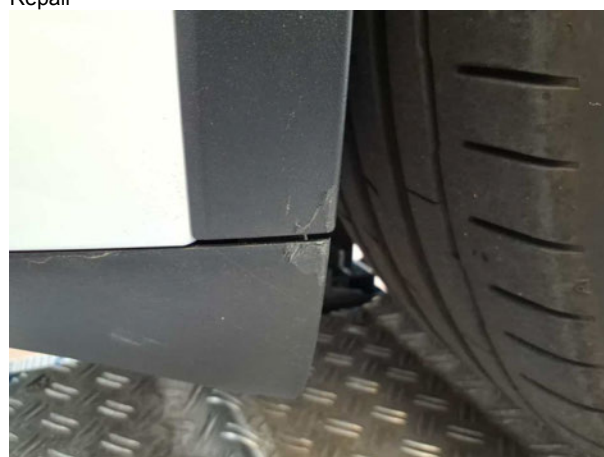
| Nr. | Bauteilgruppe | Beschreibung |
|---|---|---|
| 3 | Kotflügel links | Radhausverbreiterung - Kratzer - Wertminderung |

**Beschädigung #3:** Kotflügel links: Radhausverbreiterung - Kratzer - Wertminderung

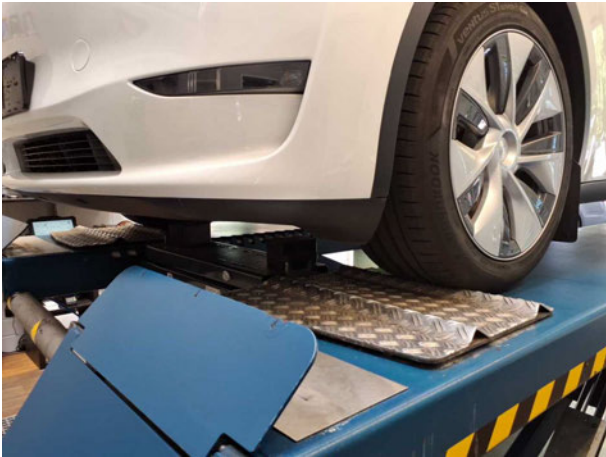
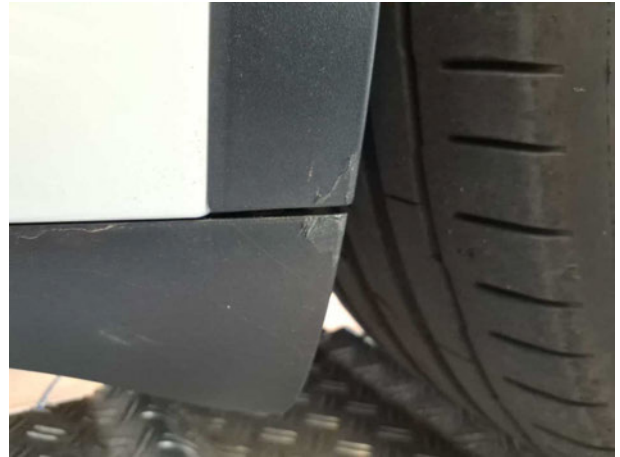
| Nr. | Bauteilgruppe | Beschreibung |
|---|---|---|
| 4 | Stoßfänger vorn | Spoiler - Kratzer - Wertminderung |

**Beschädigung #4:** Stossfänger vorn: Spoiler - Kratzer - Wertminderung

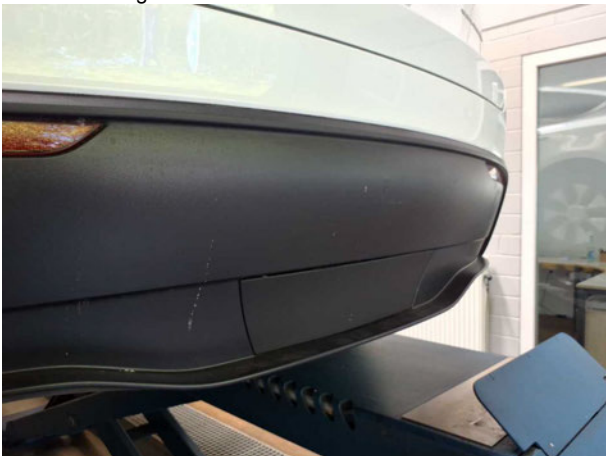
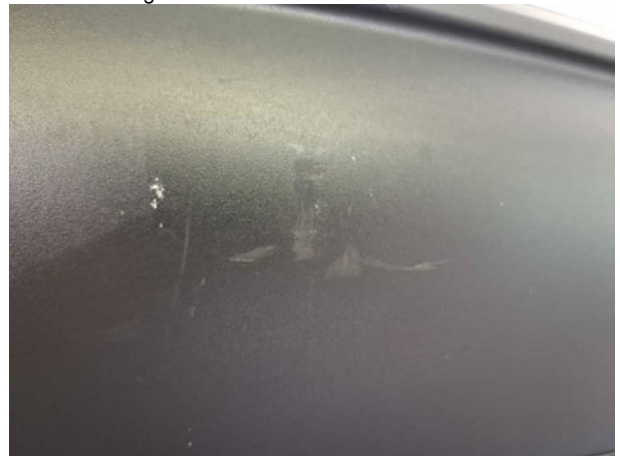
| Nr. | Bauteilgruppe | Beschreibung |
|---|---|---|
| 5 | Stoßfänger hinten | Spoiler - Kratzer - Wertminderung |

**Beschädigung #5:** Stossfänger hinten: Spoiler - Kratzer - Wertminderung
