Volkswagen Caddy 2.0 TDI L1H1 BMT Trendline  
2019 - 55 kW / 75 PK - Diesel - Handgeschakeld

Schades (19)

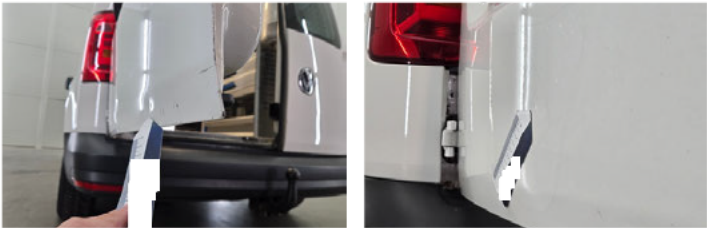
Schade exterieur - Achter

Soort schade  
Deuk  
Oplossing  
-

Omschrijving  
Gedeukt

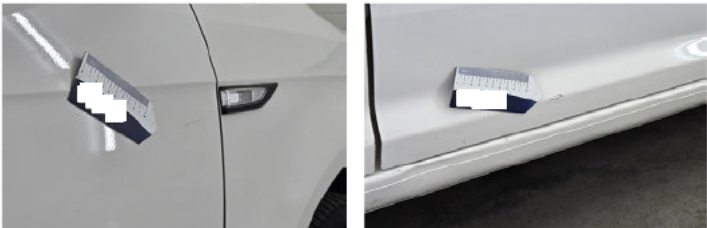
Schade exterieur - Portier rechtsvoor

Soort schade  
Kras  
Oplossing  
-

Omschrijving  
Gekrast

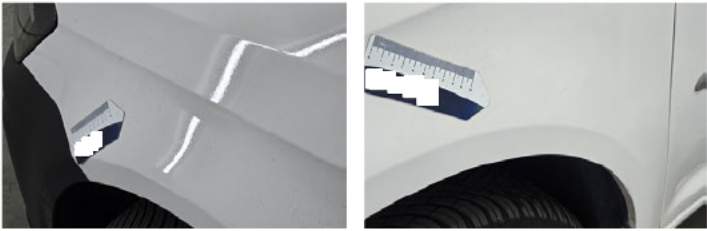
Schade exterieur - Linksachter

Soort schade  
Kras  
Oplossing  
-

Omschrijving  
Gekrast

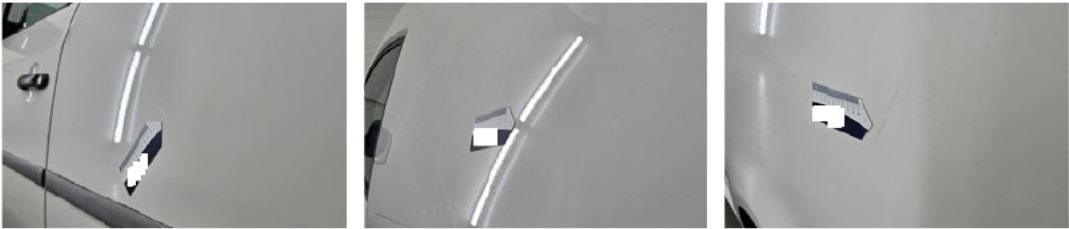
Schade exterieur - Linksachter

Soort schade  
Kras  
Oplossing  
-

Omschrijving  
Gekrast

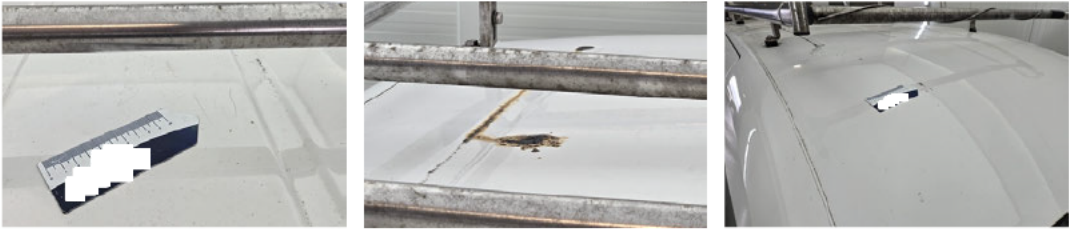
Schade exterieur - Dak

Soort schade  
Kras  
Oplossing  
-

Omschrijving  
Gekrast

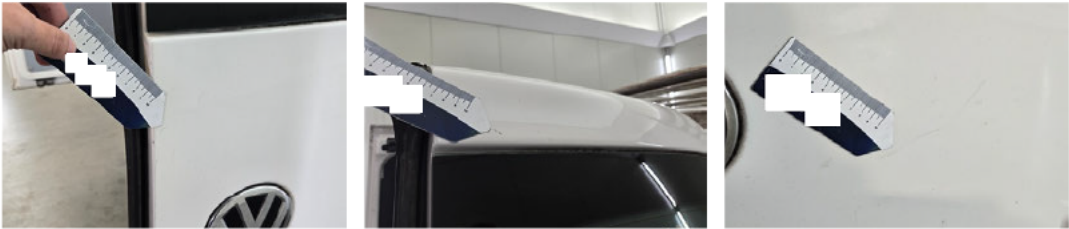
Schade exterieur - Achter

Soort schade  
Kras  
Oplossing  
-

Omschrijving  
Gekrast
