Zustandsbericht

Hersteller / Modell	ORA Funky Cat 400 Pro		
Kennzeichen		Fahrgestellnummer	LGWEEUA59PK629013
Erstzulassung	24.06.2024	Laufleistung (abgelesen)	15.955 km
HSN/TSN	2280 / AAB 00005	Kraftstoffart / Zylinder	Elektro / 0
Fahrzeugart	PKW Limousine	Antriebsart	Frontantrieb
Schadstoffklasse	2017/1151;WLTP;reine Elektr...	Getriebe / Anzahl Gänge	Direktantrieb
Farbe	Mars Red Metallic	Besichtigungszustand	bedingt: Licht/Nässe/Schmutz
Leistung / Hubraum	60 kW / 0 ccm	Nächste HU	06/2027
Wartungsheft / Nachweis	vorhanden / vollständig	Restlauf bis Service	23 Monat(e)
Letzte Wartung	05/2026 bei 14.717 km	Polsterart	Leder
Vorschaden	Keine Feststellbar	Polsterfarbe	Schwarz-Anthrazit
Nachlackierung	Keine Feststellbar	zul. Gesamtgewicht	1.970 kg
Dokumente	ZB vorhanden	Anzahl Halter	unbekannt
Schlüssel soll/ist	2/2	Anzahl Sitze / Türen	5 / 5
Vertragsnummer	48100944	Re-Import

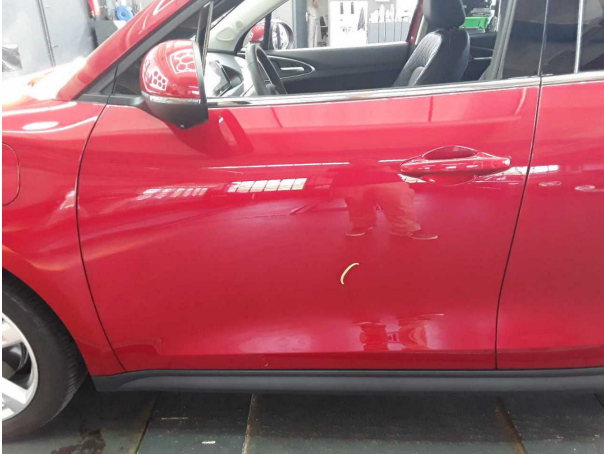
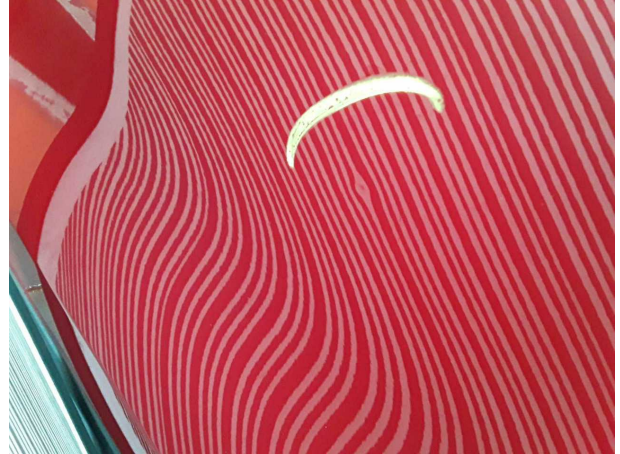
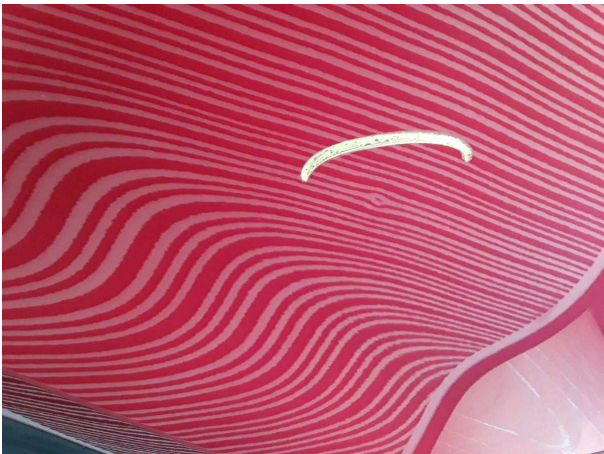
Nr.	Bauteilgruppe	Beschreibung
1	Tür vorn links	Tür - Delle(n) - sanft instandsetzen
2	Heckklappe/-tür	Heckklappe - Delle(n) - sanft instandsetzen

Beschädigung #1: Tür vorn links: Tür - Delle(n) - sanft instandsetzen

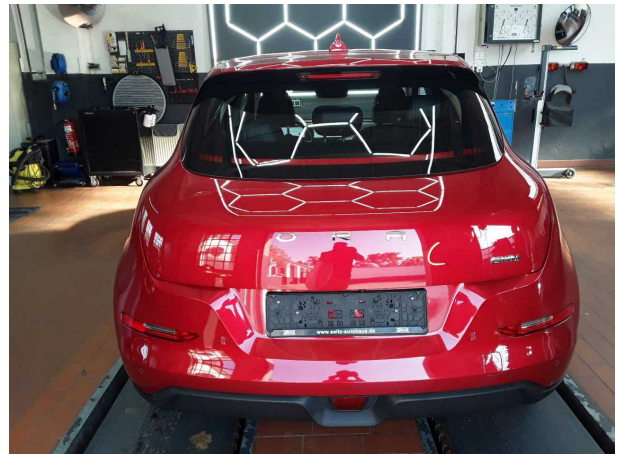
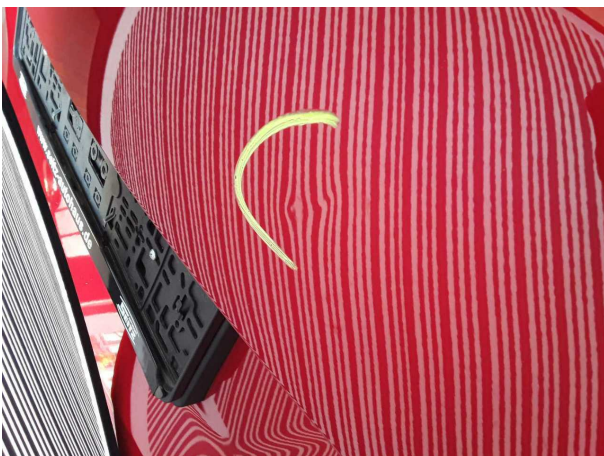
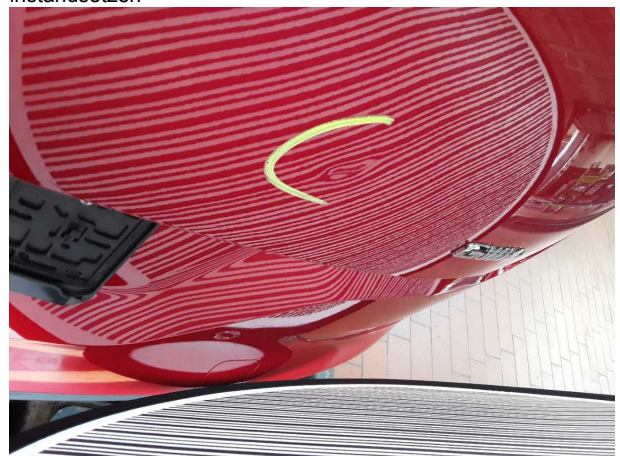
Beschädigung #2: Heckklappe/-tür: Heckklappe - Delle(n) - sanft instandsetzen
