Zustandsbericht

- Protokoll der Fahrzeugbewertung -

Berichts-Nr: 10352254
vom: 02.04.2026

Auftrags-Nr: 1002381063
Besichtigt am: 02.04.2026 08:47
Berichts-Nr: 10352254
FIN: WVVZZZCD8RW841204

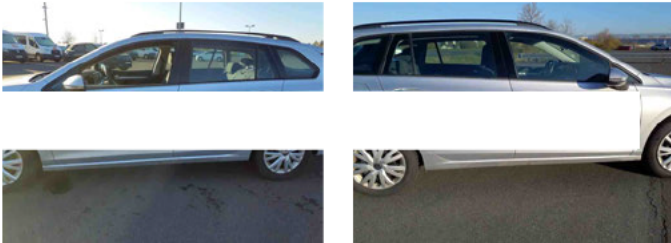
1 - Karosserie - Beklebt / beschriftet - Beschriftung entfernen

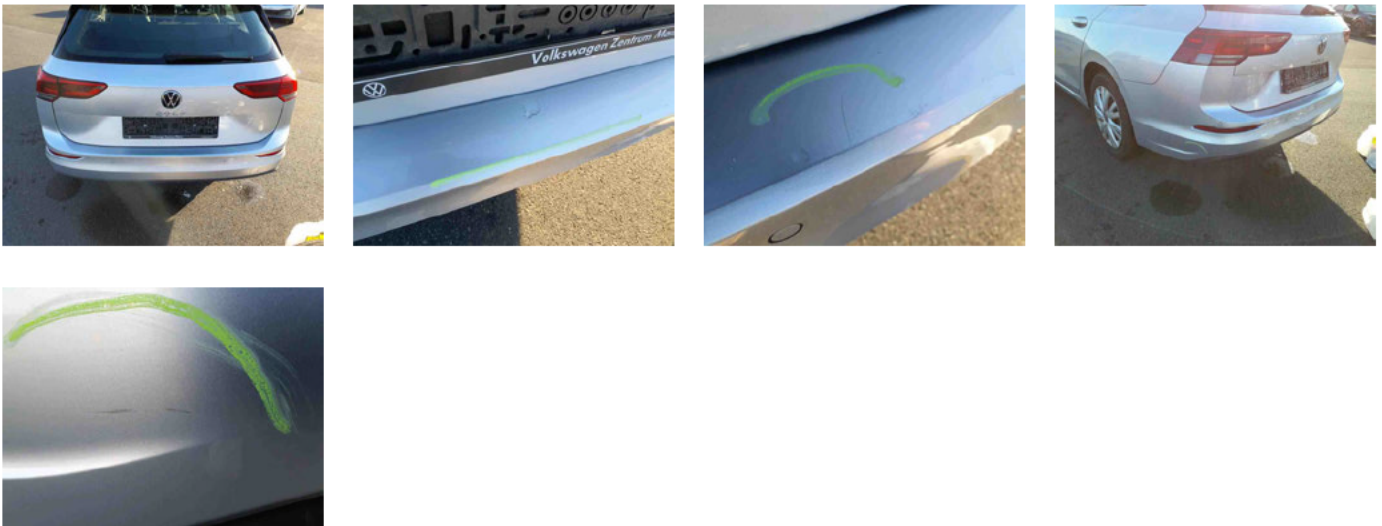
2 - Stoßfänger hinten - Kratzer - Auslegen + Polieren

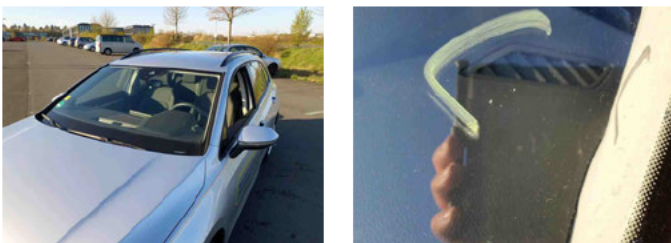
1 - Windschutzscheibe - Steinschlag - Akzeptabel (Gebrauchsspur)
