Bewertungsgutachten

PB DX889E

TMAJB812DNJ090641

Fahrzeugart	Personenkraftwagen
Hersteller	Hyundai
Typ / Verkaufsbezeichnung	Tucson (NX)(12.2020->) / Tucson 1.6 T-GDI N Line Plug-In Hybrid 4WD (E6d)
Aufbauart	Geländewagen
HSN / TSN	1349 / AGH
Fahrzeug-Ident.-Nr.	TMAJB812DNJ090641
Türen	5
Sitzplätze	5
Farbe	Schwarz
Lackierung	Uni / PAE
Energiequelle / Kraftstoff	Hybr.B/E ext.aufl.
Motorart / Zylinderanzahl	Reihenmotor / 4
Leistung / Hubraum	132 kW / 1598 cm ³
Schadstoffklasse	EURO6;WLTP;AP;PI/CI; M, N1 I
Getriebe / Gänge	Automatik / 7
Felgen	Leichtmetall
Km-Stand abgelesen	52.897

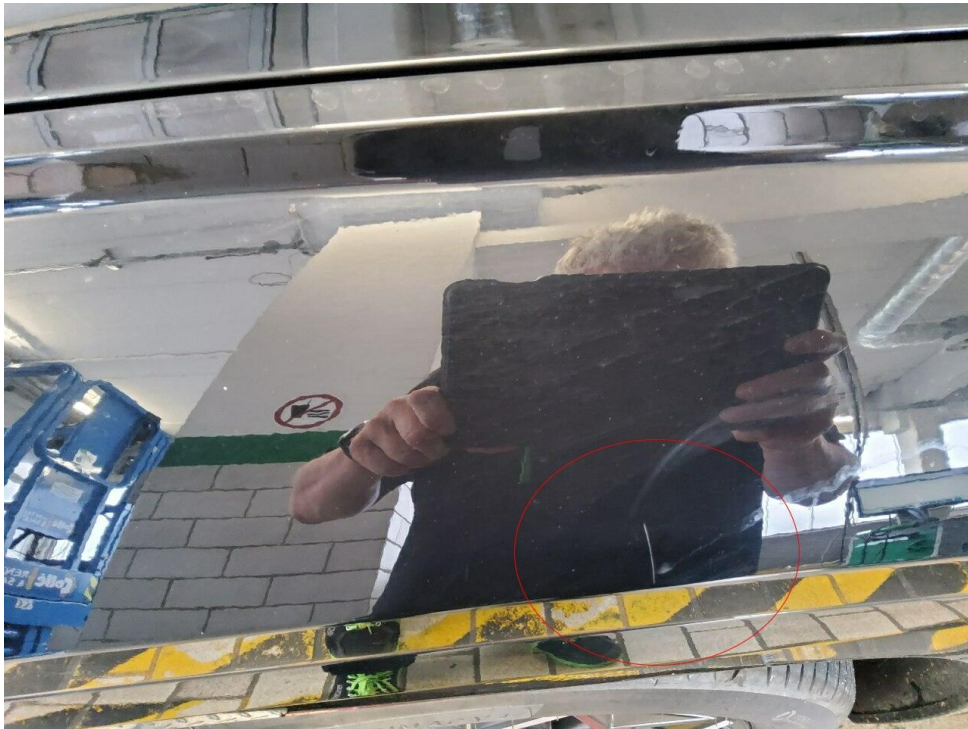
Bild 9 : Kotflügel VL verkratzt

2 Reifen HA unter 3mm Profiltiefe /einseitiger Verschleiß/Achsvermessung, instandsetzen (Bild 16, 17); Frontscheibe: Steinschlag mit Rißbildung, erneuern (Bild 14, 15); Kotflügel vorne links Lackierung, zerkratzt, lackieren; Dachrahmen rechts, eingedellt, smart repair; Motorhaube Lackierung, Steinschlag, smart repair; Motorhaube, mehrfach eingedellt, smart repair; Lackvorbereitung;

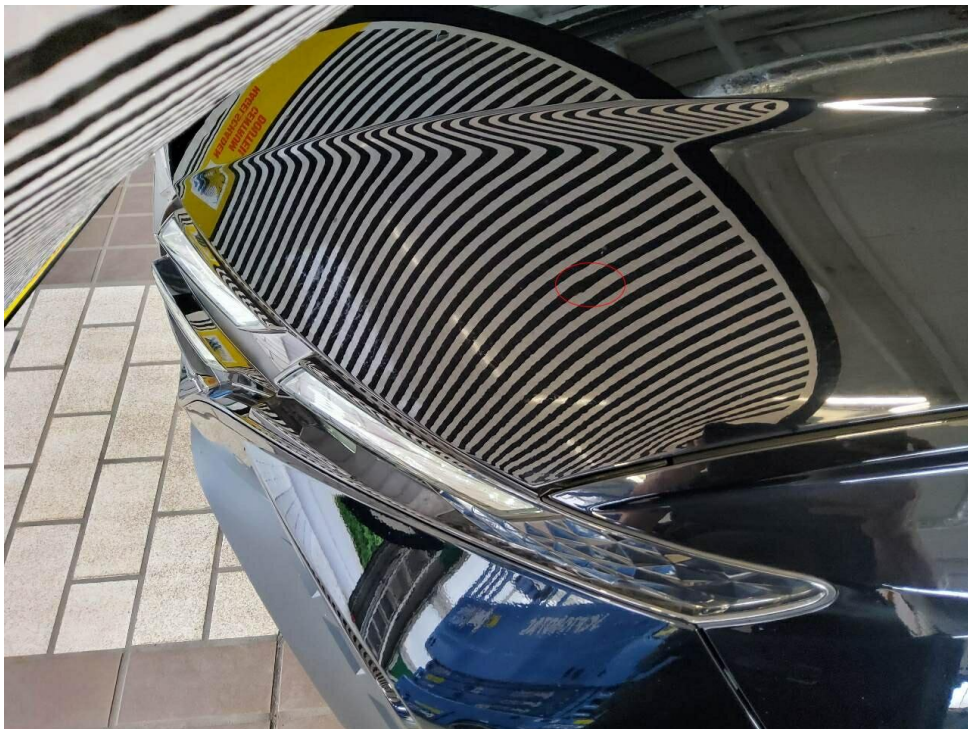
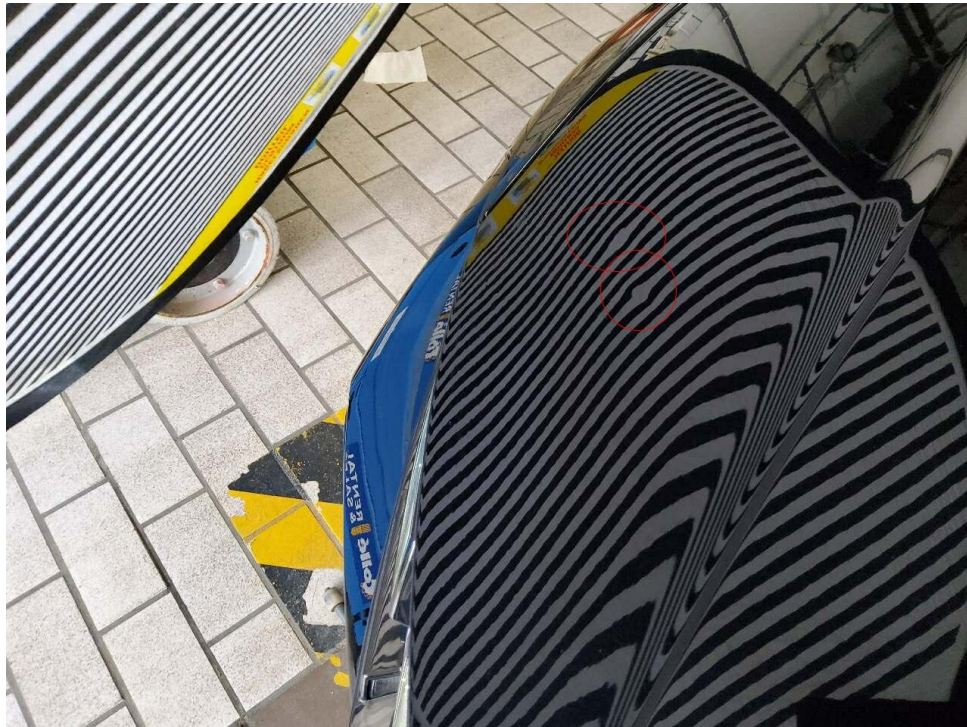
Bild 10 : Motorhaube:mehrere Dellen

Bild 11 : Motorhaube:mehrere Dellen

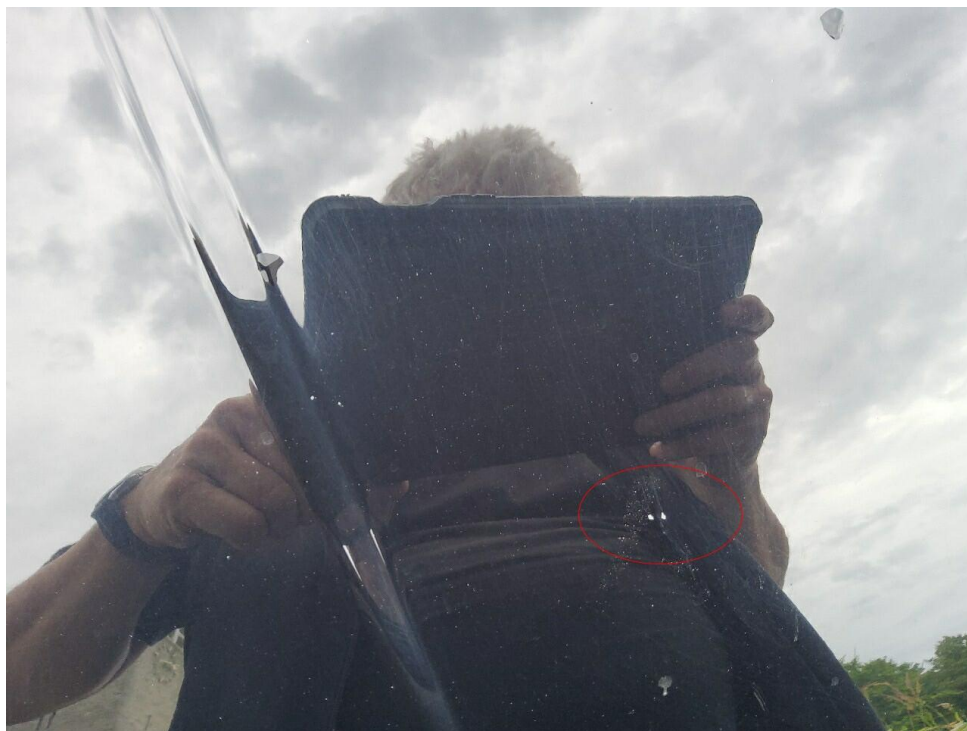
Bild 12 : Motorhaube:mehrere Dellen/Steinschlag

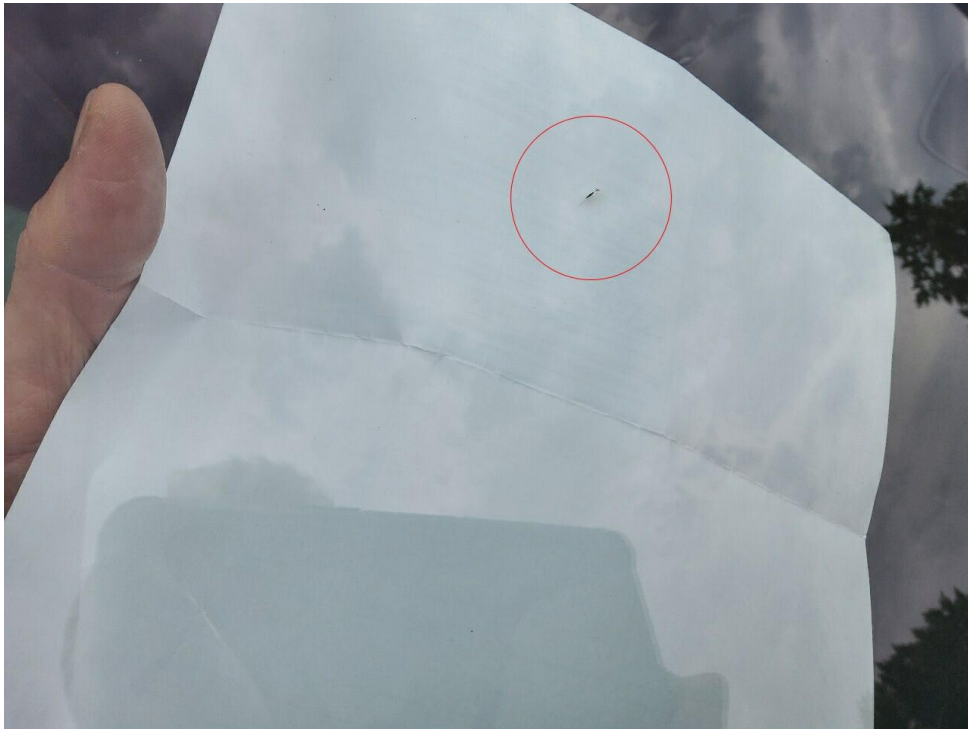
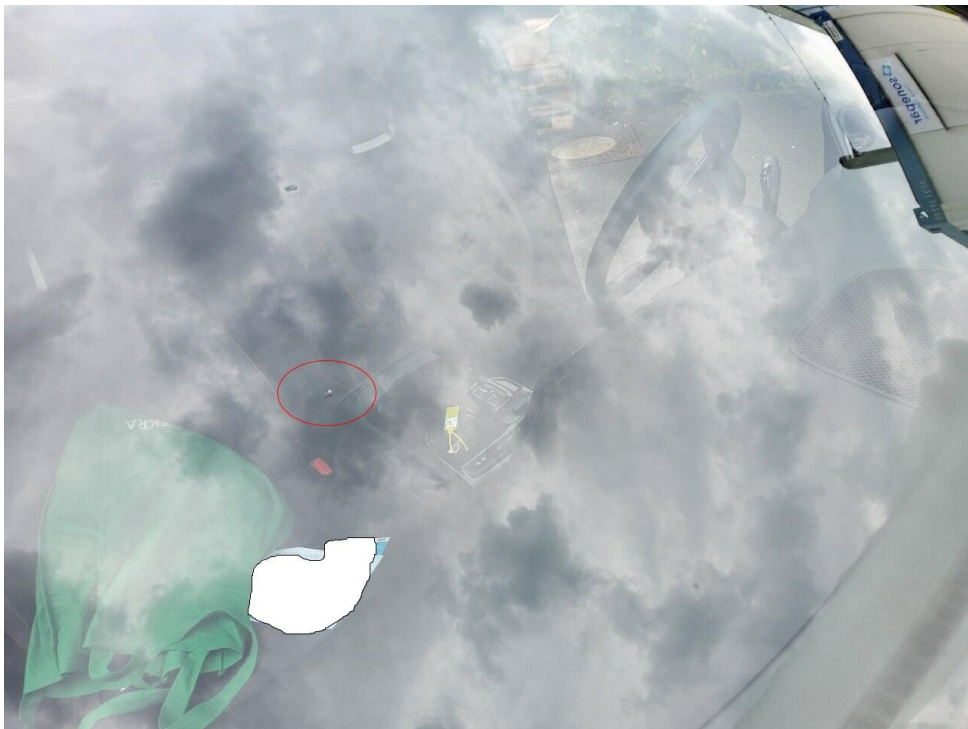
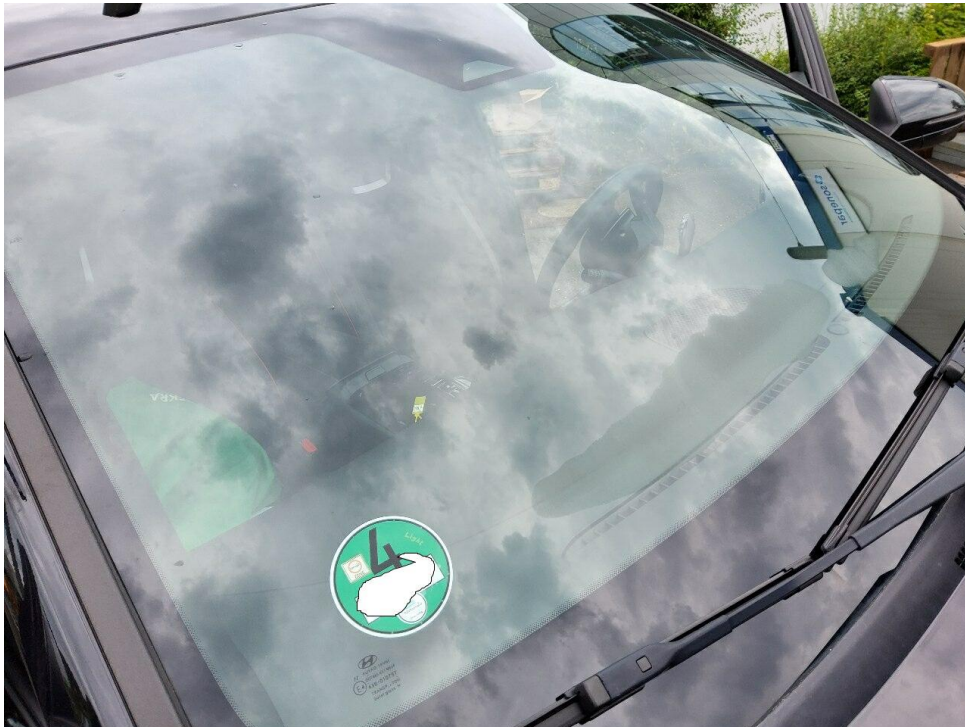
Bild 13 : Frontscheibe: Steinschlag mit Rißbildung

Bild 14 : Frontscheibe: Steinschlag mit Rißbildung

Bild 15 : Frontscheibe: Steinschlag mit Rißbildung

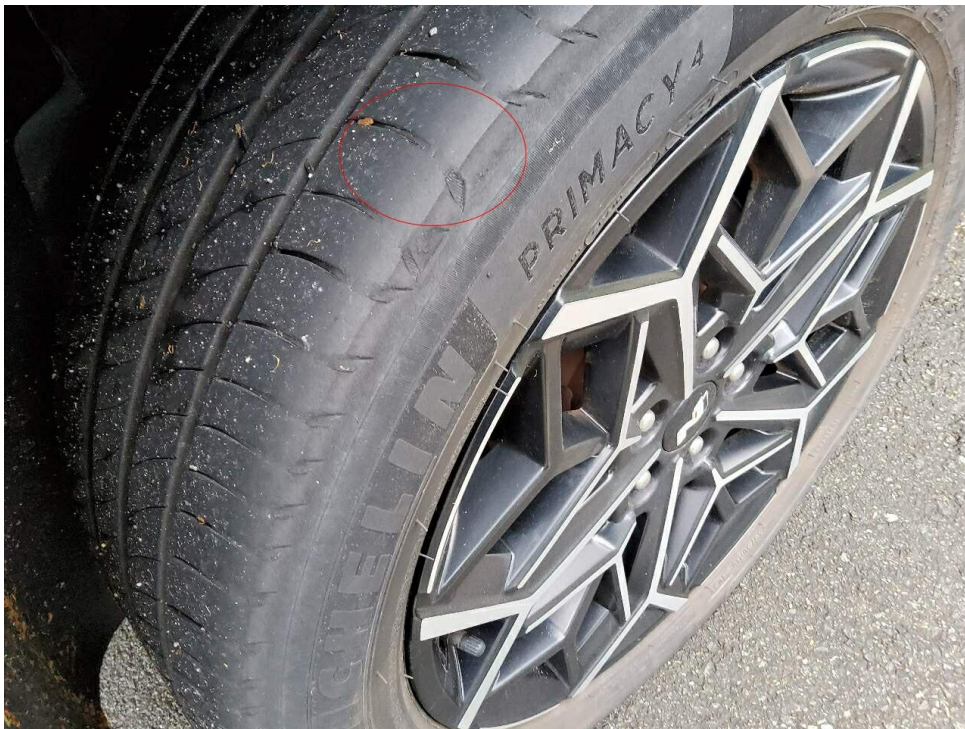
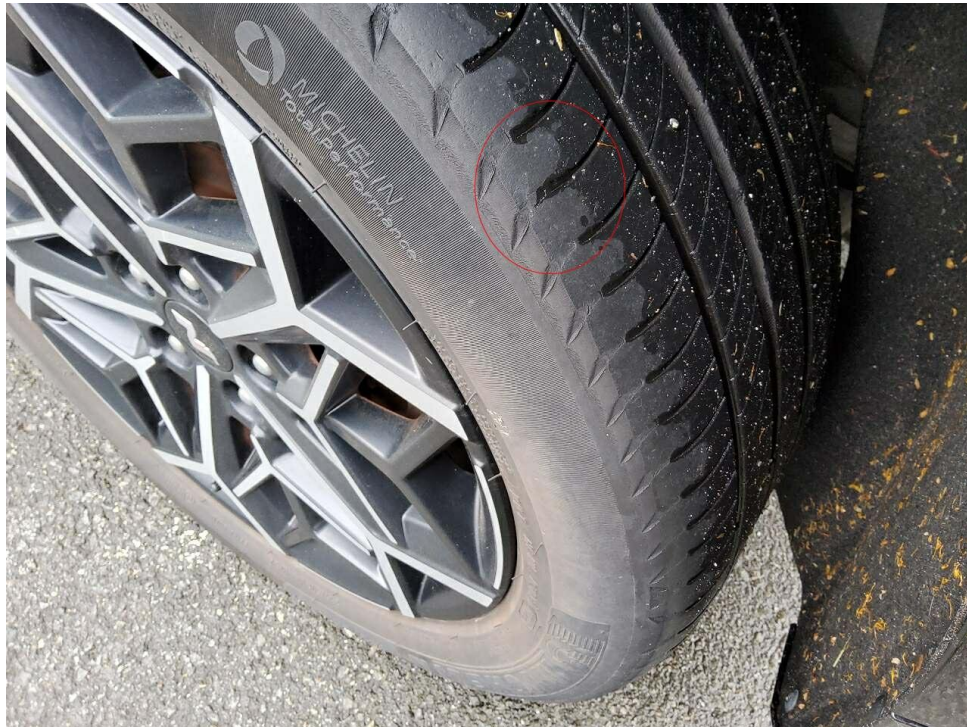
Achse	Reifenbezeichnung	Hersteller/Typ	Art	Profiltiefe
1 links	235 / 50 R 19 103 V	Michelin / Primacy 4	S / O	5 mm
rechts	235 / 50 R 19 103 V	Michelin / Primacy 4	S / O	5 mm
2 links	235 / 50 R 19 103 V	Michelin / Primacy 4	S / S	2 mm
rechts	235 / 50 R 19 103 V	Michelin / Primacy 4	S / S	2 mm
Pannenset	Füllflasche haltbar bis 05 / 2027

Bild 16 : 2 Reifen HA unter 3mm Profiltiefe /einseitiger Verschleiß/Achsvermessung

Bild 17 : 2 Reifen HA unter 3mm Profiltiefe /einseitiger Verschleiß/Achsvermessung

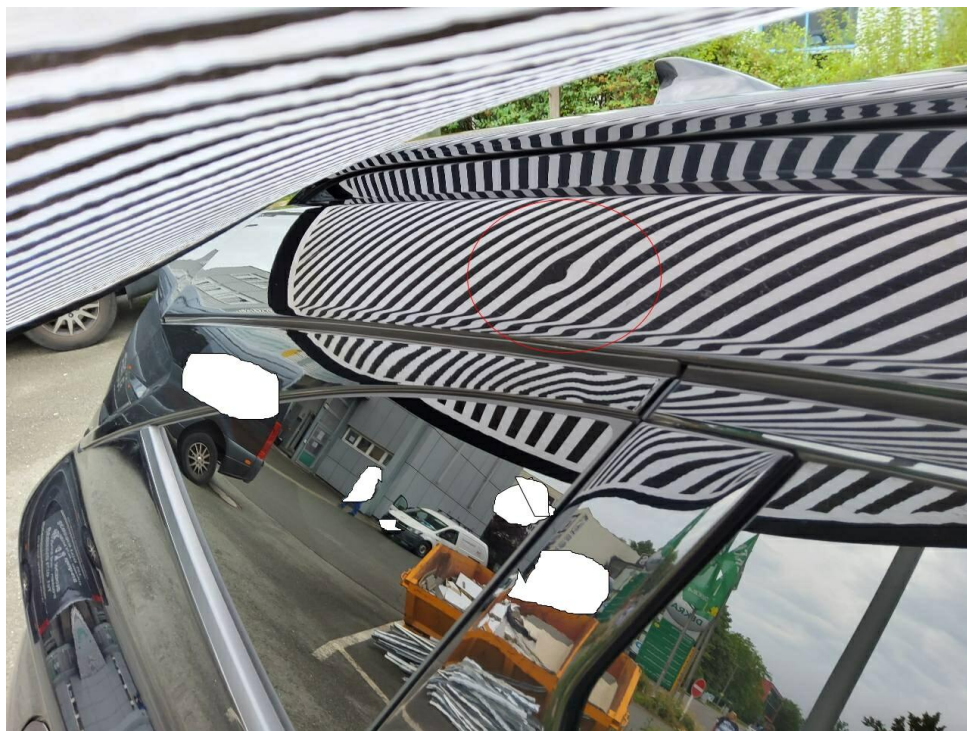
Bild 18 : Dachrahmen rechts eingedellt
