## Zustandsbericht

| Berichtsnummer : | 0000000931630-DE926 | | |

#### Kia Sportage (NQ5)(2021->) GT-Line Plug-in Hybrid 4WD

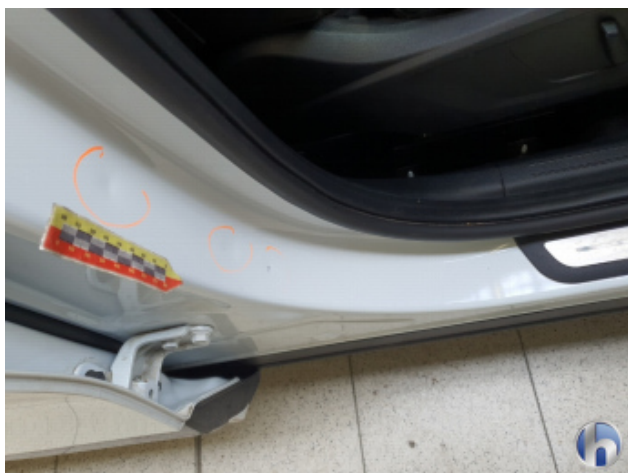
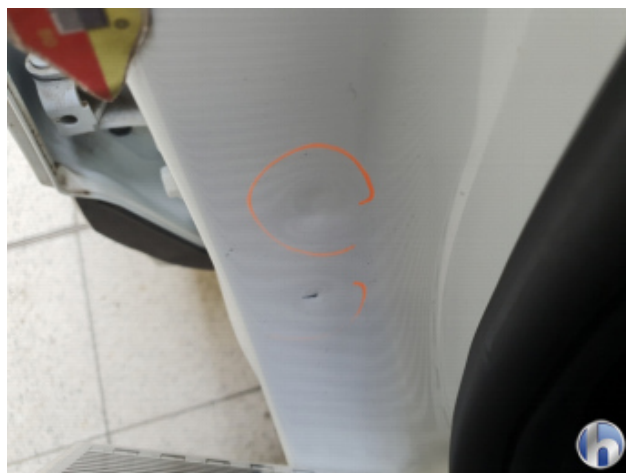
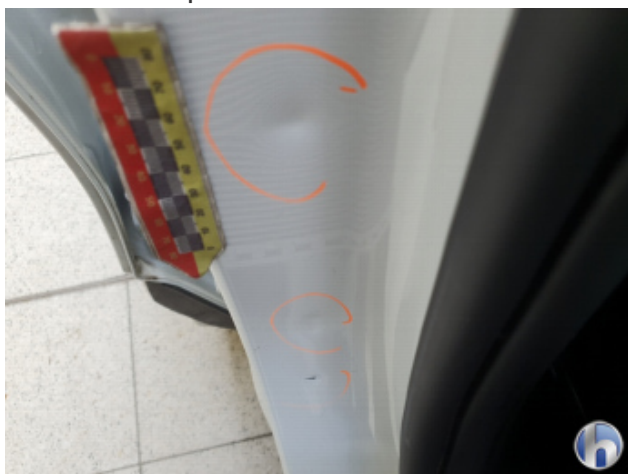
1. Türeinstieg Vorne -  
Rechts

2 Dellen

1. Türeinstieg Vorne - Rechts  
2 Dellen - Smart Repair

Smart Repair

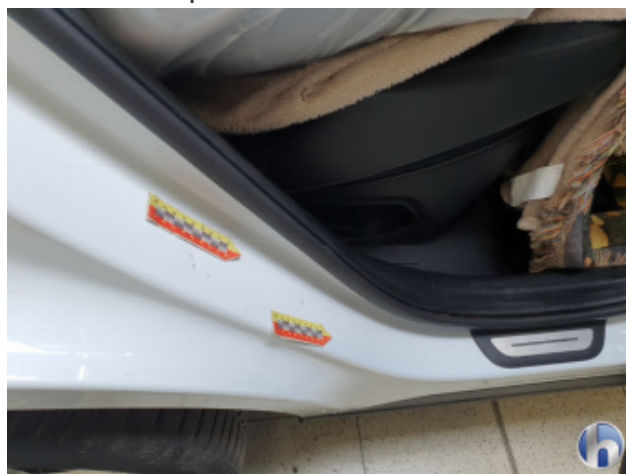
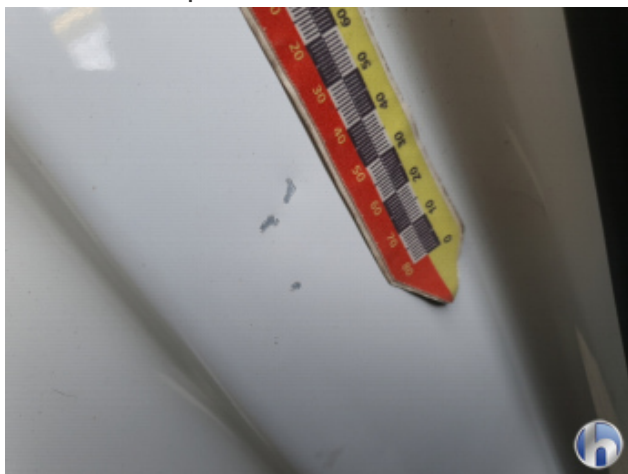
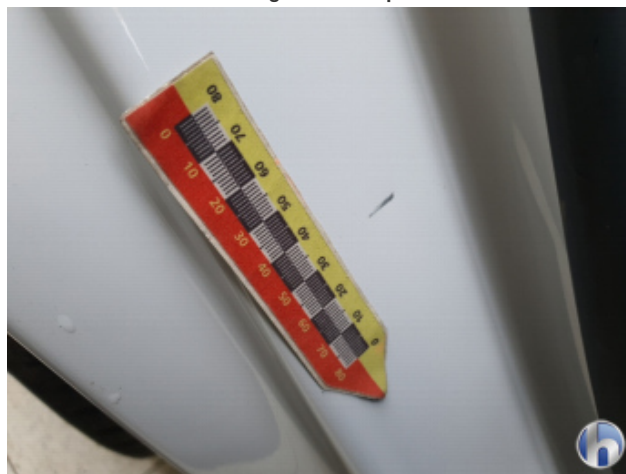
| 2. | Türeinstieg Hinten - Rechts | Kratzer Tief Bis<br>Grundierung | Smart Repair |

2. Türeinstieg Hinten - Rechts  
Kratzer Tief Bis Grundierung - Smart Repair

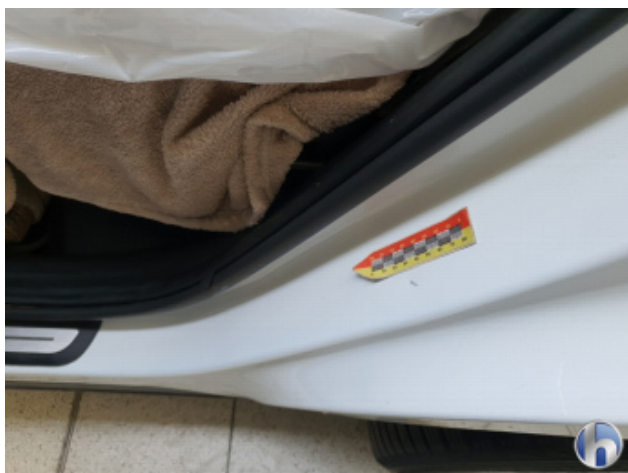
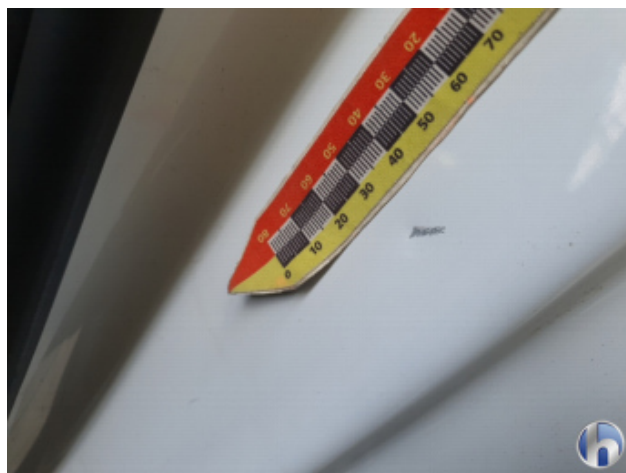
| 3. | Türeinstieg Hinten - Links | Kratzer Tief Bis<br>Grundierung | Smart Repair |

3. Türeinstieg Hinten - Links  
Kratzer Tief Bis Grundierung - Smart Repair

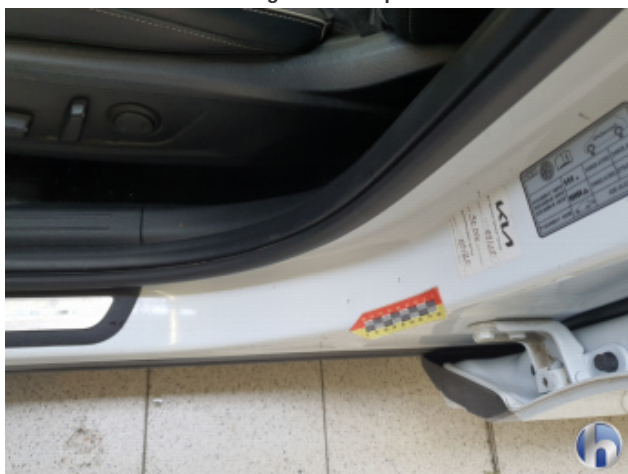
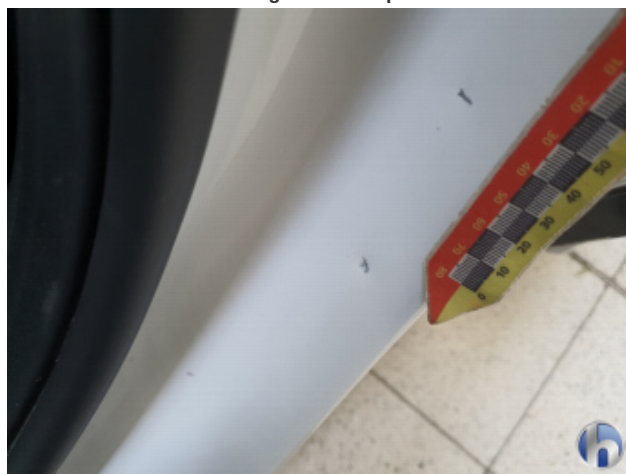
| 4. | Türeinstieg Vorne - Links | Kratzer Tief Bis<br>Grundierung | Smart Repair |

4. Türeinstieg Vorne - Links  
Kratzer Tief Bis Grundierung - Smart Repair

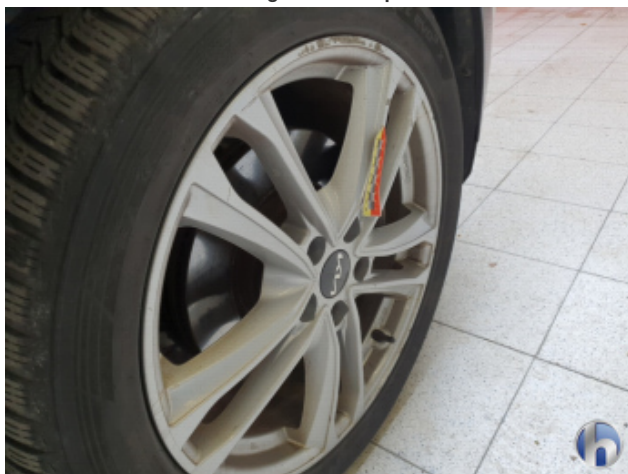
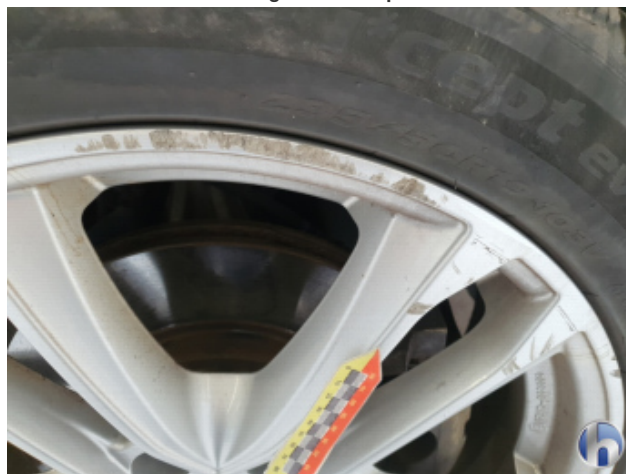
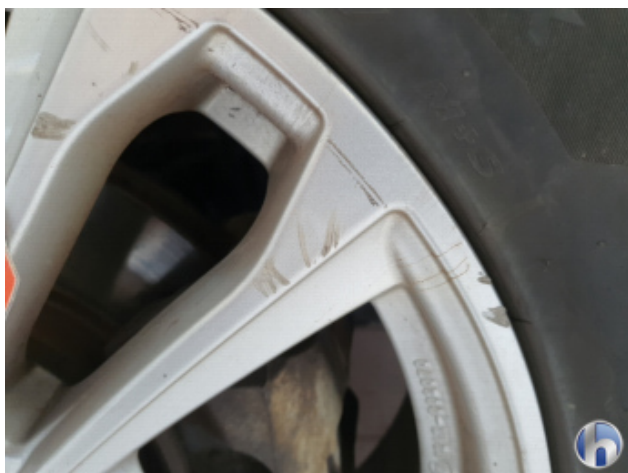
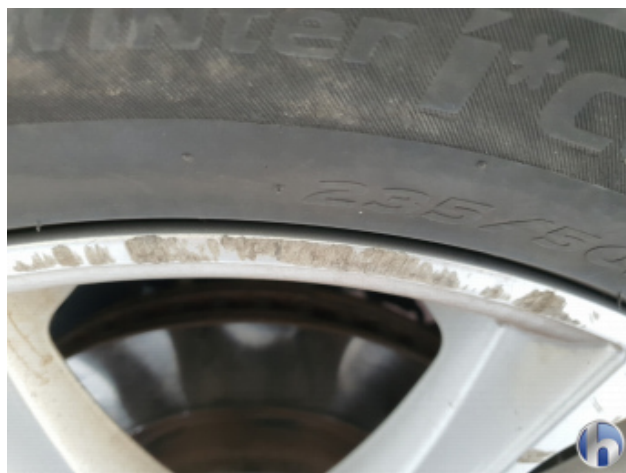
| 5. | Felge Vorne - Rechts | Kratzer | Smart Repair |

5. Felge Vorne - Rechts  
Kratzer - Smart Repair

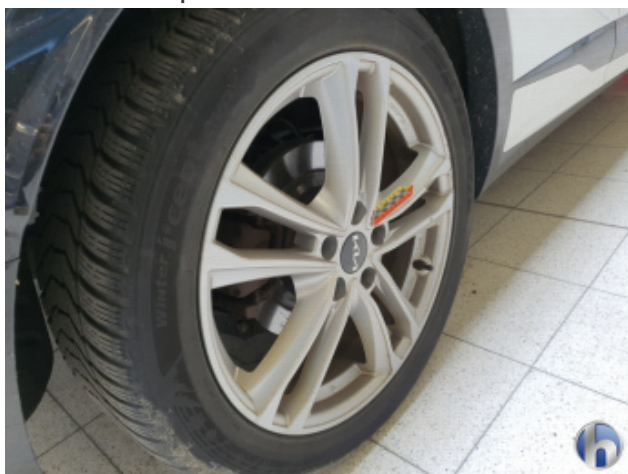
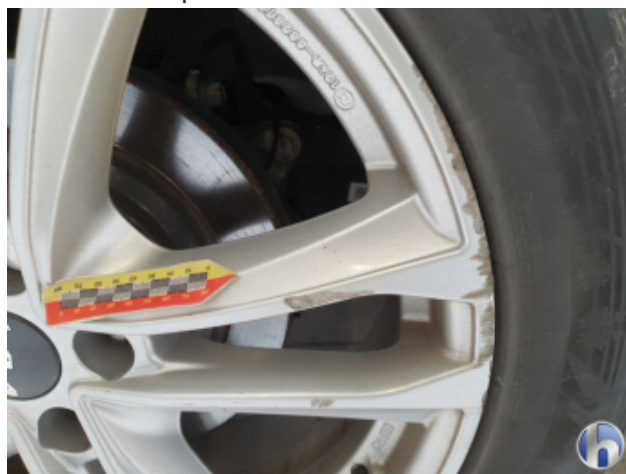
| 6. | Felge Hinten - Rechts | Kratzer | Smart Repair |

6. Felge Hinten - Rechts  
Kratzer - Smart Repair

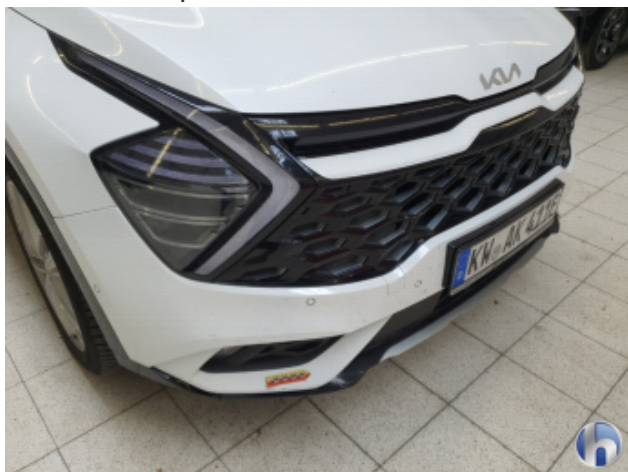
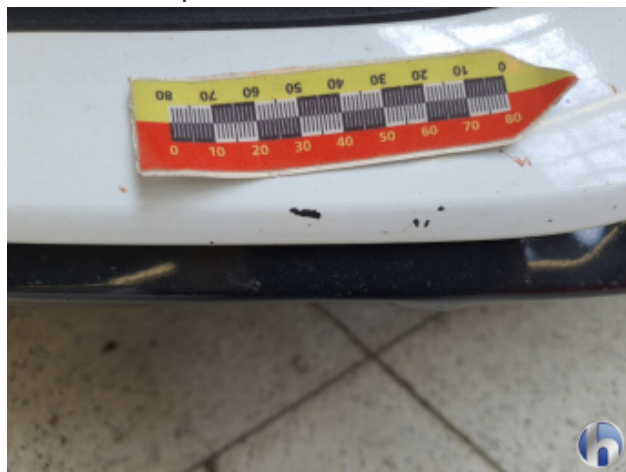
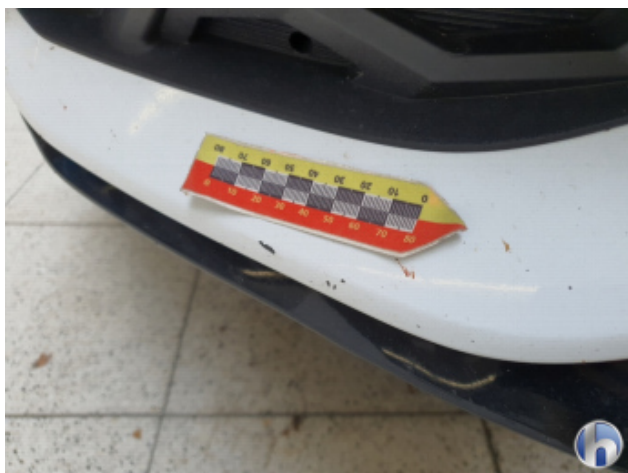
| 7. | Stoßfänger Vorne | Kratzer Tief Bis<br>Grundierung | Smart Repair |

7. Stoßfänger Vorne  
Kratzer Tief Bis Grundierung - Smart Repair

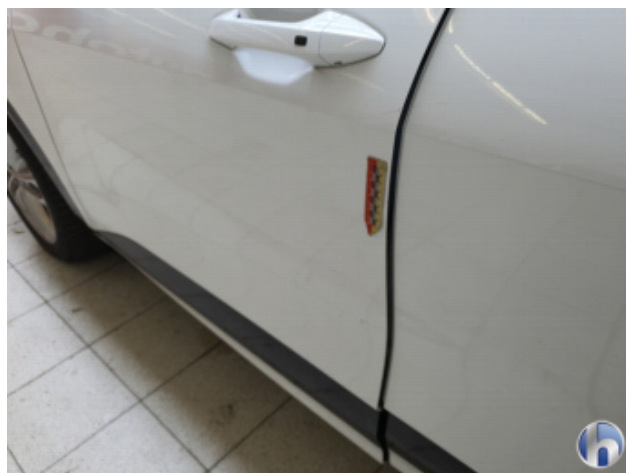
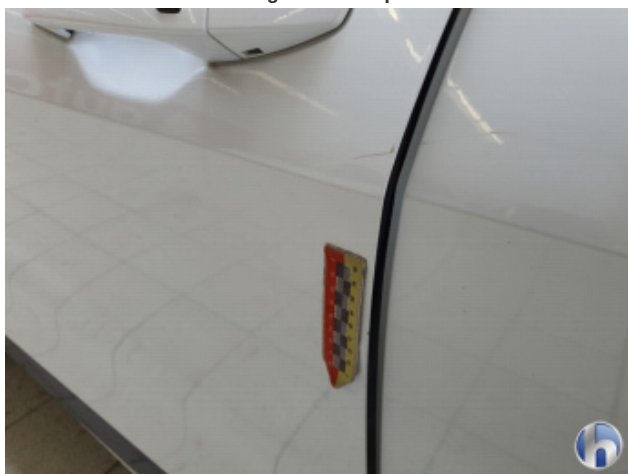
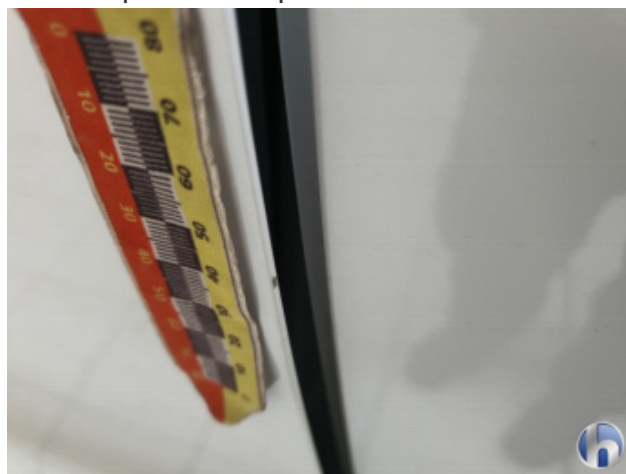
| 8. | Tür Vorne - Links | Gebrauchsspuren | Ohne Reparatur |

8. Tür Vorne - Links  
Gebrauchsspuren - Ohne Reparatur

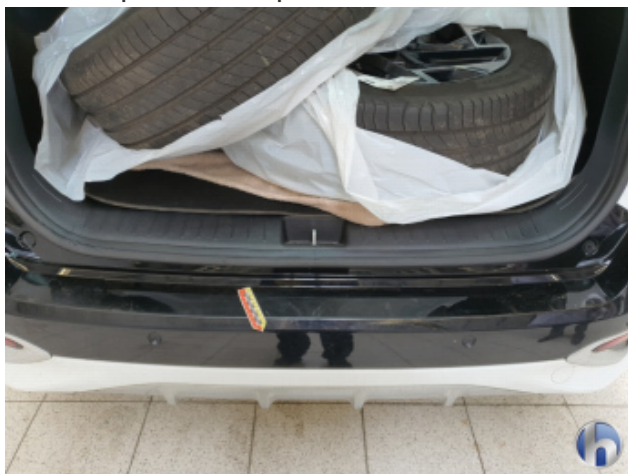
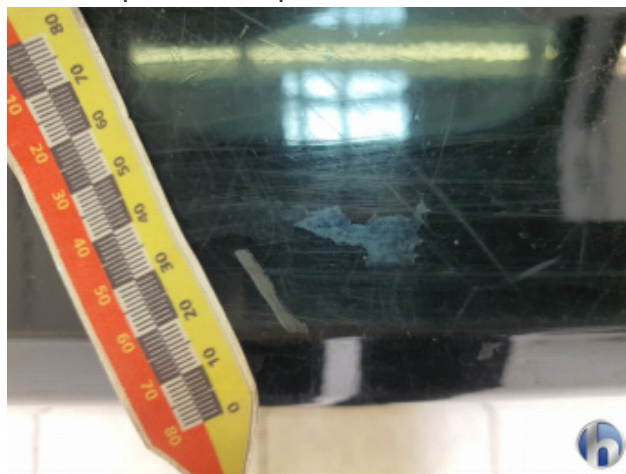
| 9. | Stoßfänger Hinten | Oberflächenkratzer | Aufbereiten / Polieren |

9. Stoßfänger Hinten  
Oberflächenkratzer - Aufbereiten / Polieren

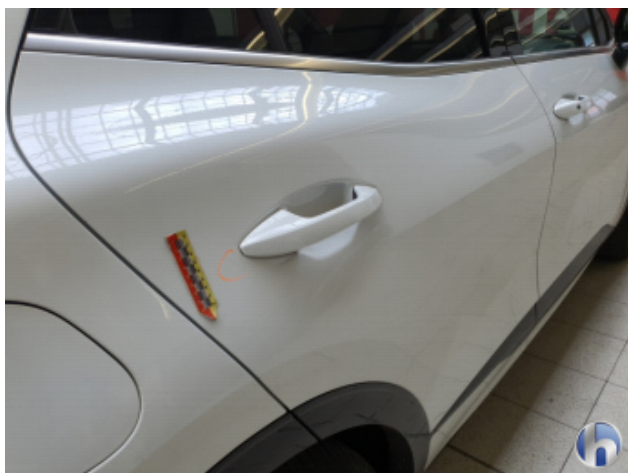
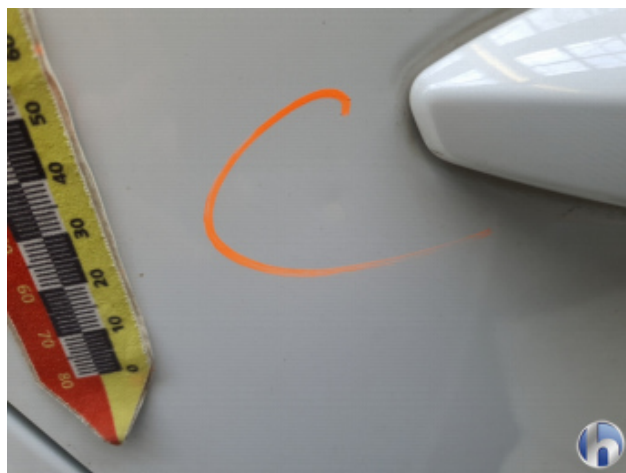
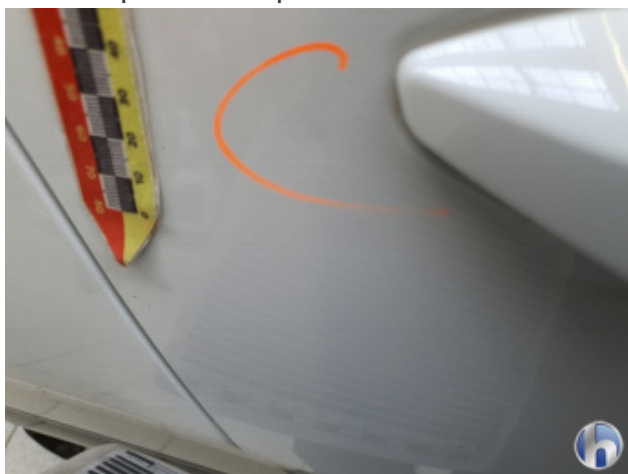
| 10. | Tür Hinten - Rechts | Gebrauchsspuren | Ohne Reparatur |

10. Tür Hinten - Rechts  
Gebrauchsspuren - Ohne Reparatur

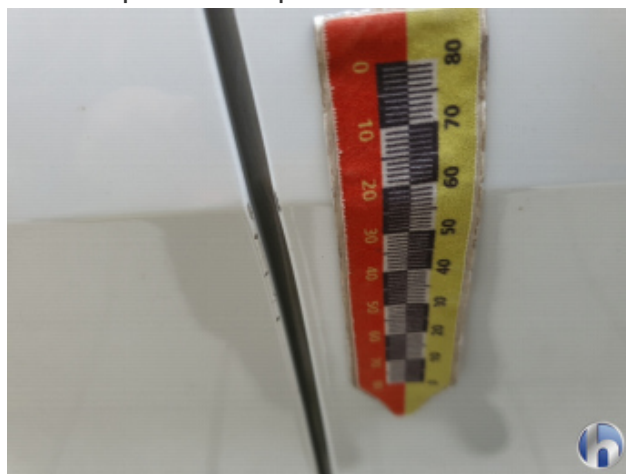
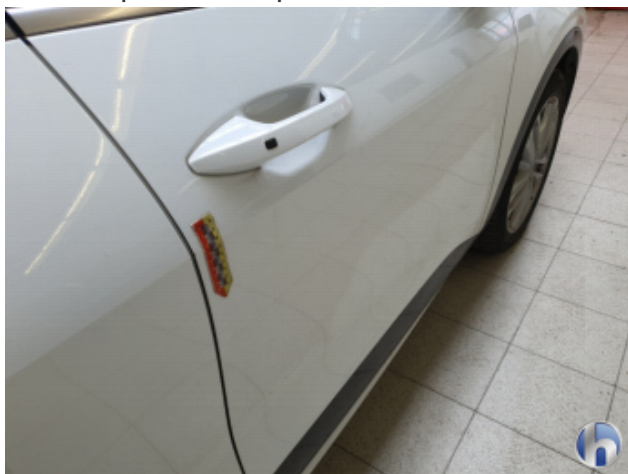
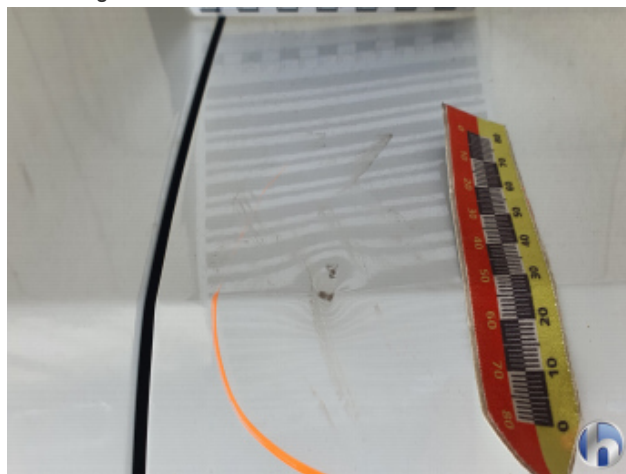
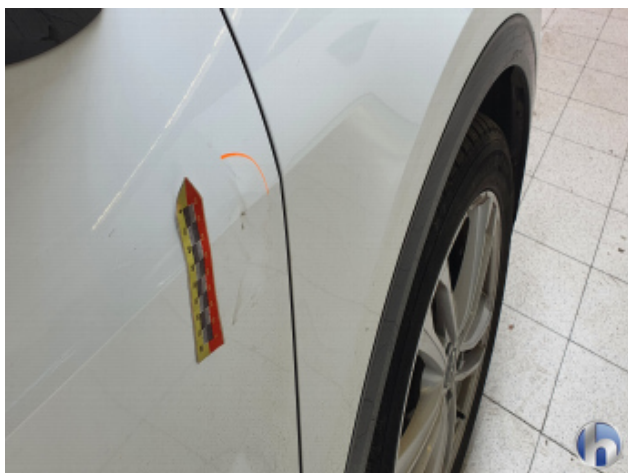
| 11. | Tür Vorne - Rechts | Beschädigt | Instandsetzen und<br>Lackieren |

11. Tür Vorne - Rechts  
Beschädigt - Instandsetzen und Lackieren

**Beschädigt - Instandsetzen und Lackieren**
