**Fahrzeug:** **BMW ix3 80KWH INSPIRING Auto Sports Utility Vehicle 5-türig 0 ccm 286 PS / 210 KW Elektrisch Automatik**

## Zustandsbericht

Inspection date: 22 Jul 2026  
**Protocol number: 46761783**

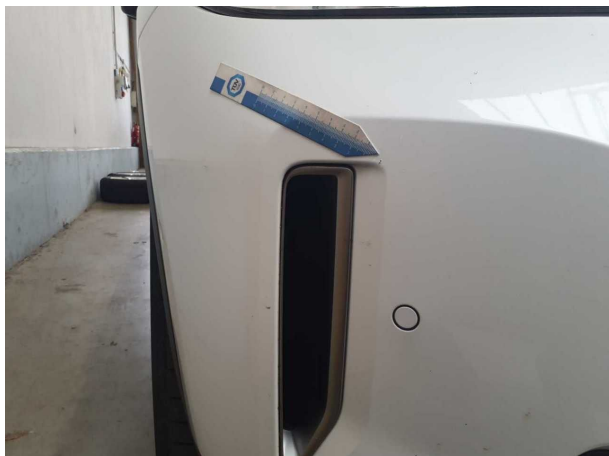
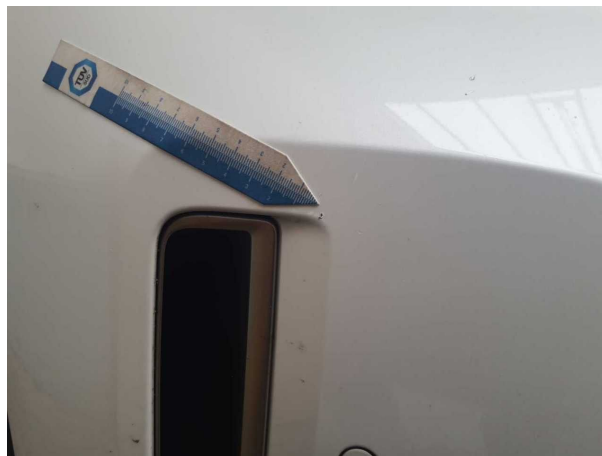
| Nr. | Bauteilgruppe | Beschreibung |
|---|---|---|
| 1 | Stoßfänger vorn | Stoßfänger vorn - Steinschlag - auslegen / polieren |

**Beschädigung #1:** Stossfänger vorn: Stossfänger vorn - Steinschlag - auslegen / polieren

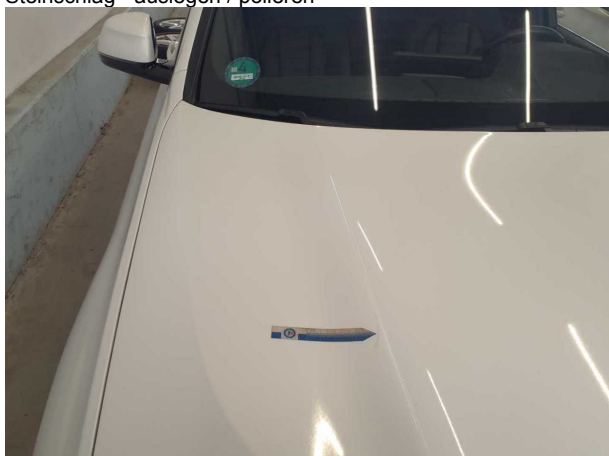
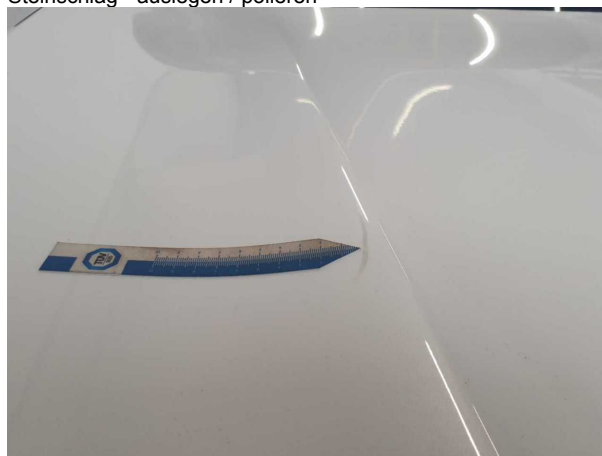
| Nr. | Bauteilgruppe | Beschreibung |
|---|---|---|
| 2 | Motorhaube | Motorhaube - Lackmangel - auslegen / polieren |

**Beschädigung #2:** Motorhaube: Motorhaube - Lackmangel - auslegen / polieren

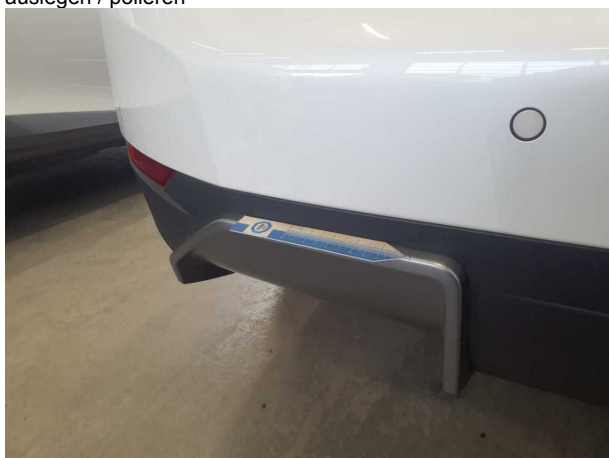
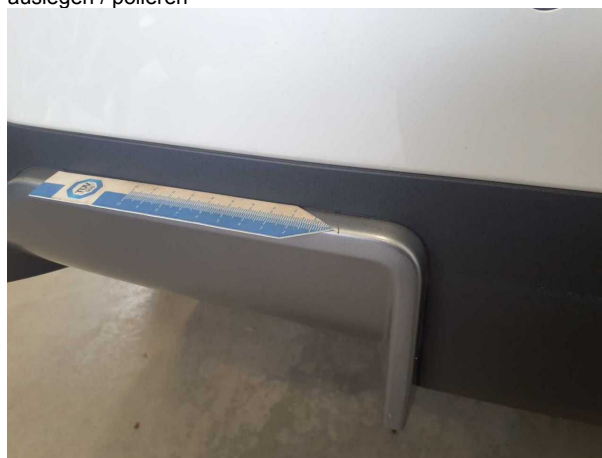
| Nr. | Bauteilgruppe | Beschreibung |
|---|---|---|
| 3 | Stoßfänger hinten | Spoiler - Kratzer - Wertminderung |

**Beschädigung #3:** Stossfänger hinten: Spoiler - Kratzer - Wertminderung

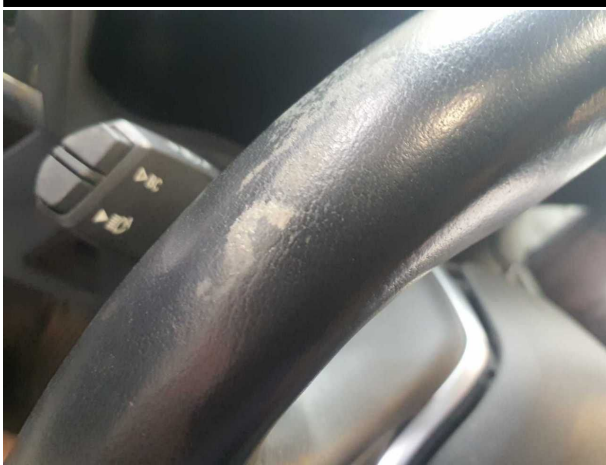
| Nr. | Bauteilgruppe | Beschreibung |
|---|---|---|
| 4 | Lenkanlage | Lenkrad - verkratzt / verschürft - Smart Repair |

**Beschädigung #4:** Lenkanlage: Lenkrad - verkratzt / verschürft - Smart Repair

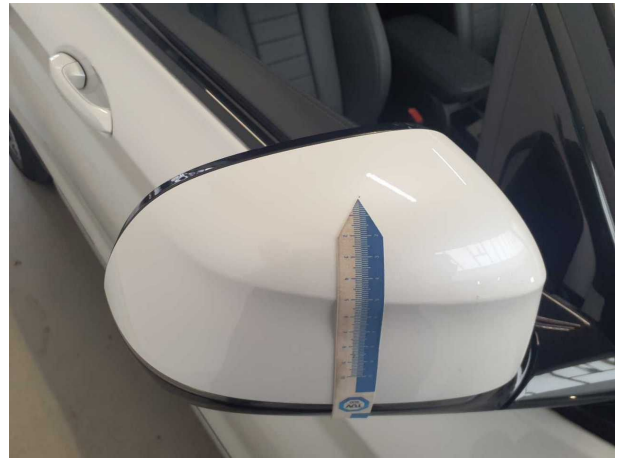
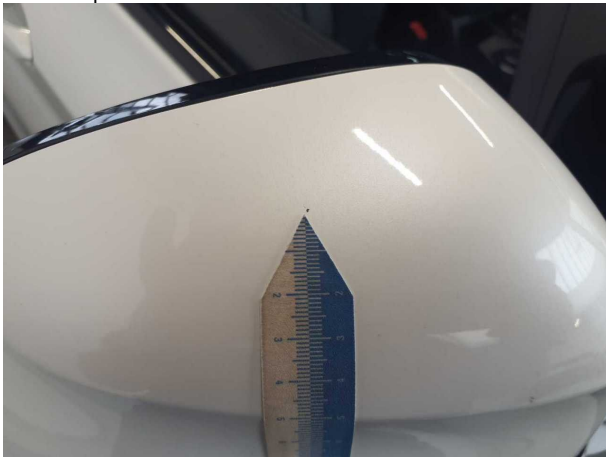
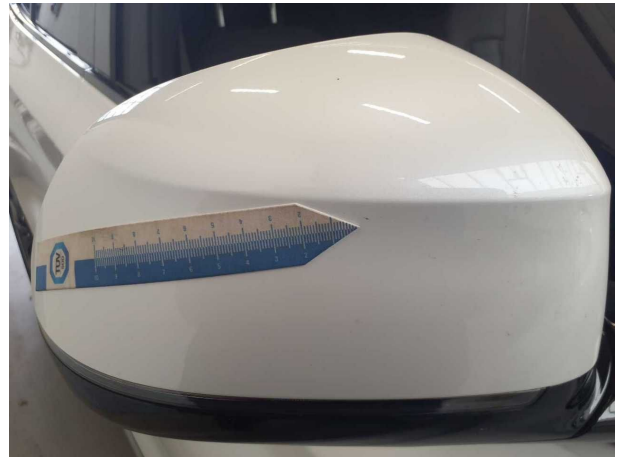
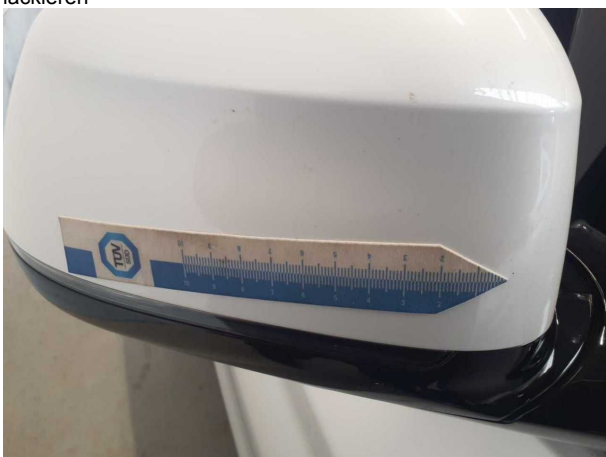
| Nr. | Bauteilgruppe | Beschreibung |
|---|---|---|
| 5 | Außenspiegel rechts | Abdeckkappe - Kratzer - lackieren |

**Beschädigung #5:** Außenspiegel rechts: Abdeckkappe - Kratzer - lackieren

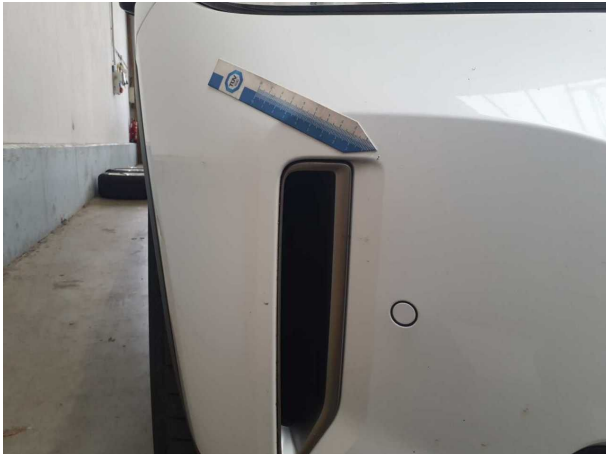
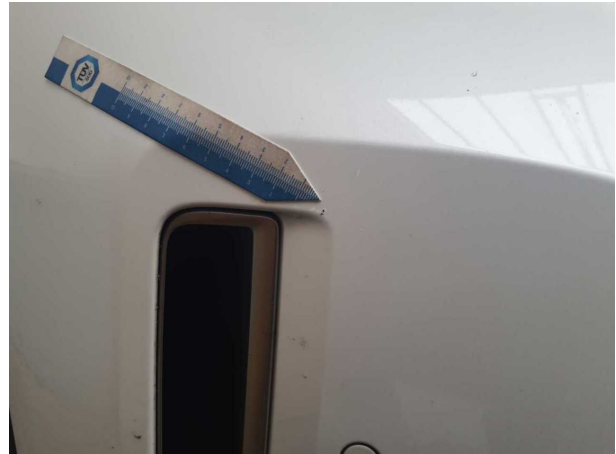
| No. | Component group | Description |
|---|---|---|
| 1 | Front bumper | Front bumper - Stone chips - Cover / polish |

**Damage #1:** Front bumper: Front bumper - Stone chips - Cover / polish

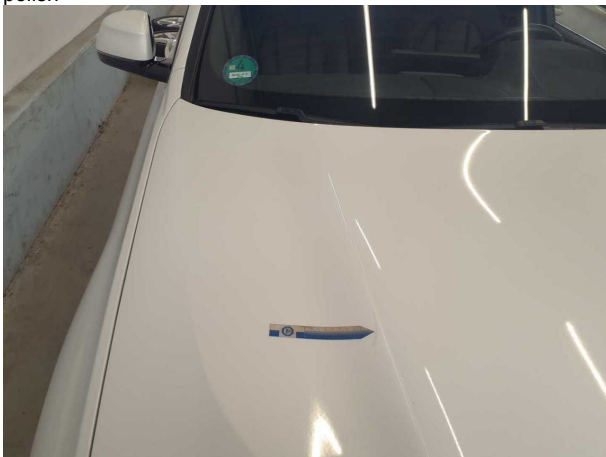
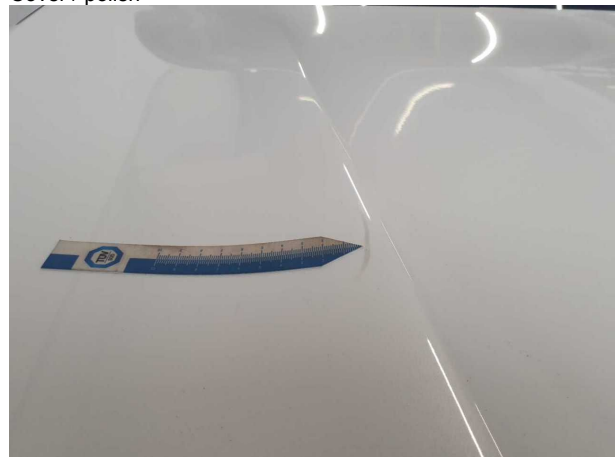
| No. | Component group | Description |
|---|---|---|
| 2 | Bonnet | Bonnet - Paint defect - Cover / polish |

**Damage #2:** Bonnet: Bonnet - Paint defect - Cover / polish

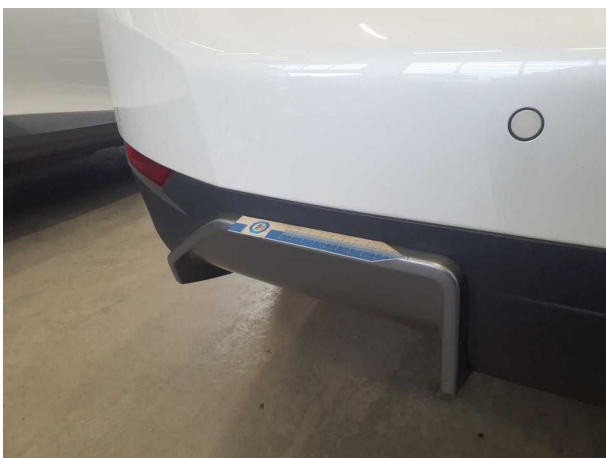
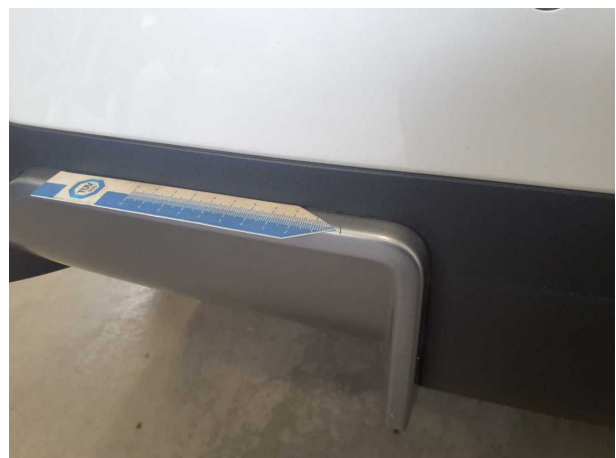
| No. | Component group | Description |
|---|---|---|
| 3 | Rear bumper | Spoiler - Scratch(es) - Loss in value |

**Damage #3:** Rear bumper: Spoiler - Scratch(es) - Loss in value

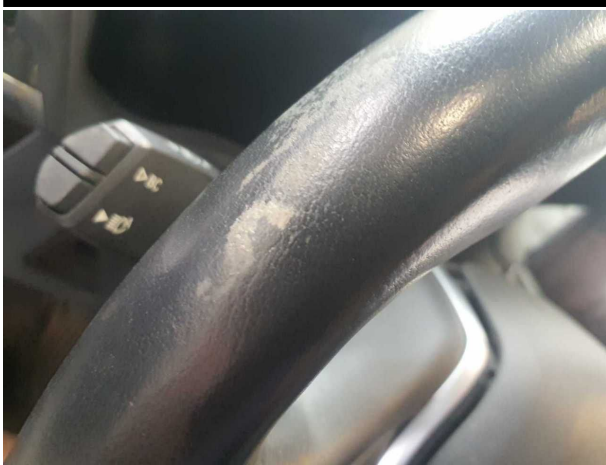
| No. | Component group | Description |
|---|---|---|
| 4 | Steering system | Steering wheel - Scratched - Smart repair |

**Damage #4:** Steering system: Steering wheel - Scratched - Smart repair

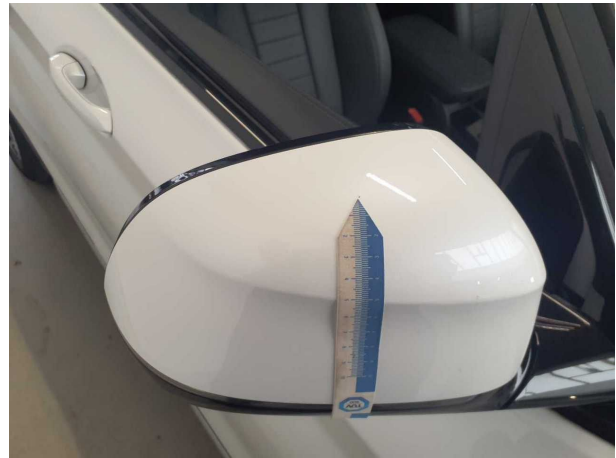
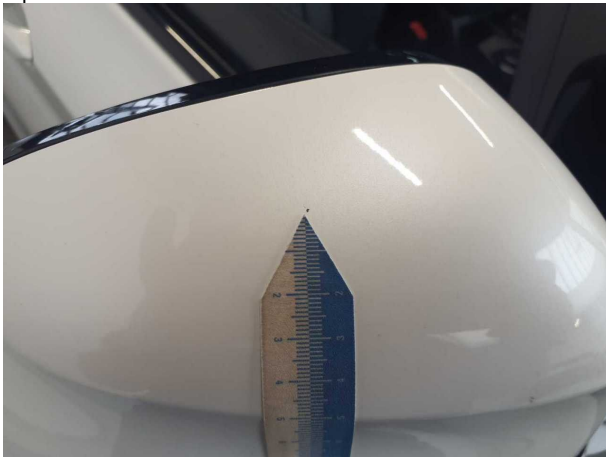
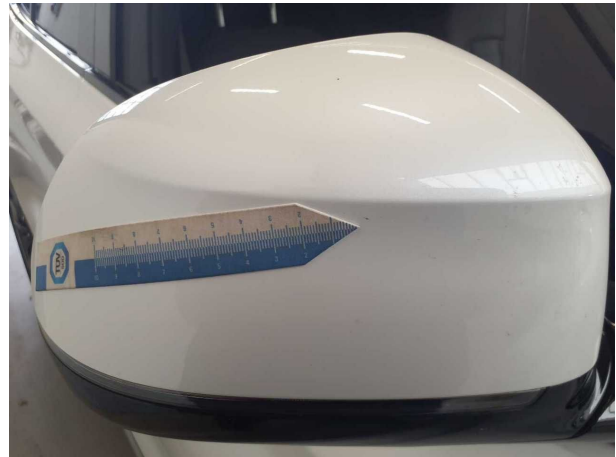
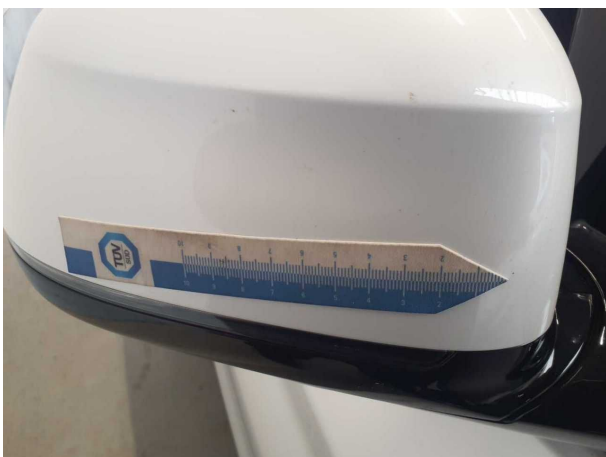
| No. | Component group | Description |
|---|---|---|
| 5 | Wing mirror - right side | Cap - Scratch(es) - Paint |

**Damage #5:** Wing mirror - right side: Cap - Scratch(es) - Paint
