## Angaben zum Fahrzeug

| Typ/Modell | MULTIVAN | HU (Bericht lag vor) | 04/2027 |

## Zustandsbericht

Besichtigungsdatum: 03.07.2026  
**Protokollnummer: 46307690**  
Anlieferungsdatum: 03.07.2026

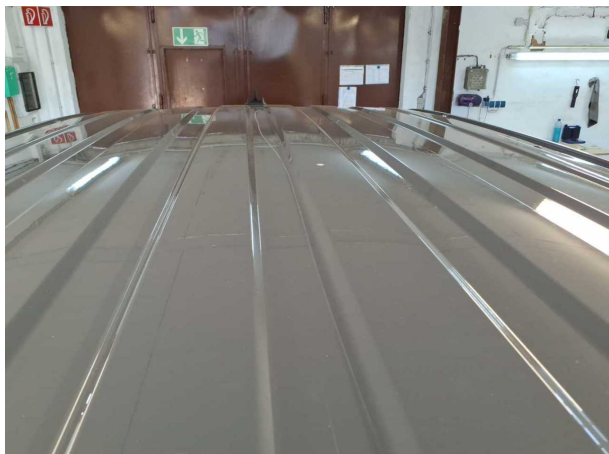
| Nr. | Bauteilgruppe | Beschreibung |
|---|---|---|
| 1 | Fahrzeugdach | Dach - verkratzt / verschürft - auslegen / polieren |

**Beschädigung #1:** Fahrzeugdach: Dach - verkratzt / verschürft - auslegen / polieren

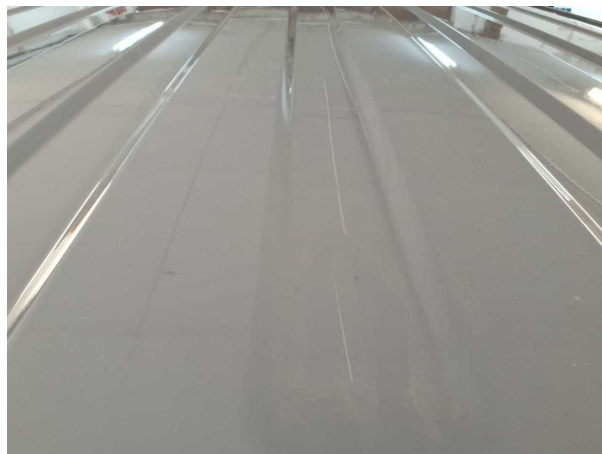
**Beschädigung #1:** Fahrzeugdach: Dach - verkratzt / verschürft - auslegen / polieren

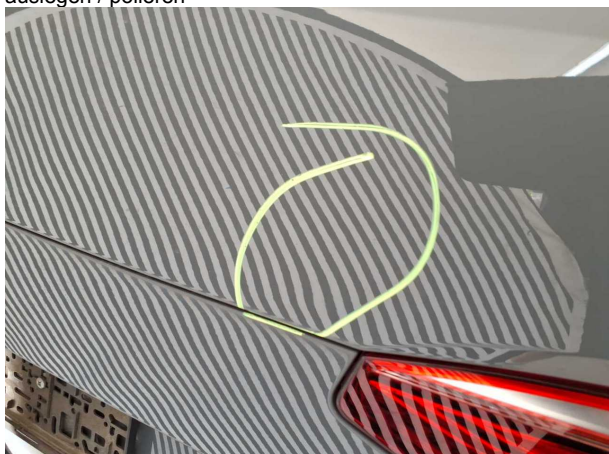
| Nr. | Bauteilgruppe | Beschreibung |
|---|---|---|
| 2 | Heckklappe/-tür | Heckklappe - Delle(n) - sanft instandsetzen |

**Beschädigung #2:** Heckklappe/-tür: Heckklappe - Delle(n) - sanft instandsetzen

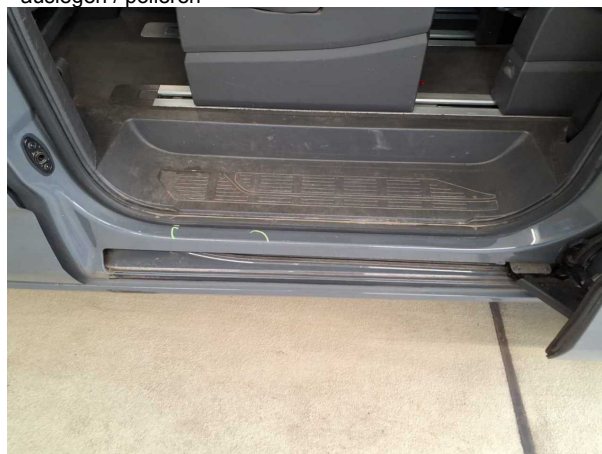
| Nr. | Bauteilgruppe | Beschreibung |
|---|---|---|
| 3 | Seitenwand links | Einstieg - Delle / Lackschaden - Smart Repair |

**Beschädigung #3:** Seitenwand links: Einstieg - Delle / Lackschaden - Smart Repair

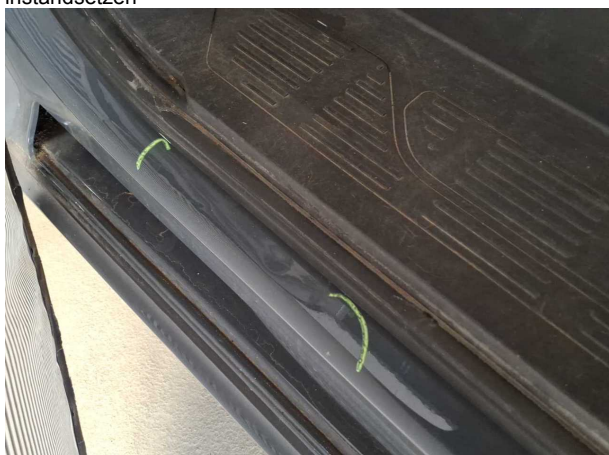
**Beschädigung #3:** Seitenwand links: Einstieg - Delle / Lackschaden - Smart Repair

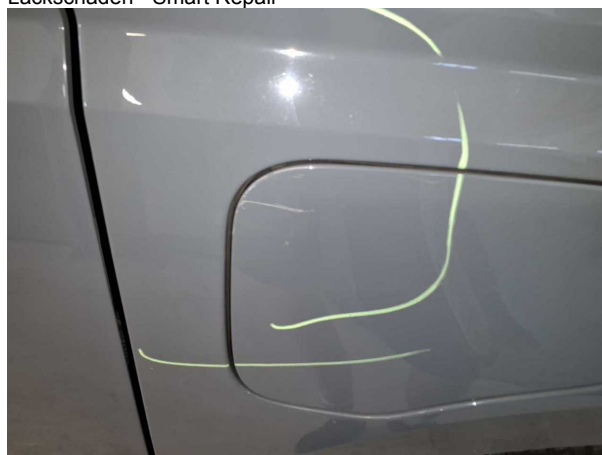
| Nr. | Bauteilgruppe | Beschreibung |
|---|---|---|
| 4 | Kraftstoffanlage | Tankdeckel - verkratzt / verschürft - Smart Repair |

**Beschädigung #4:** Kraftstoffanlage: Tankdeckel - verkratzt / verschürft - Smart Repair

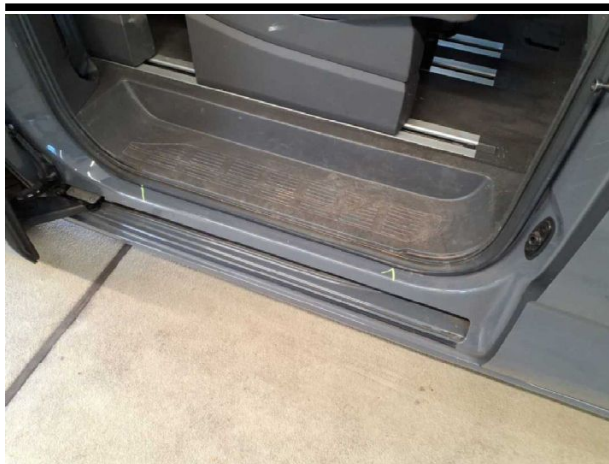
| Nr. | Bauteilgruppe | Beschreibung |
|---|---|---|
| 5 | Schweller rechts | Einstieg - Delle / Lackschaden - Smart Repair |

**Beschädigung #5:** Schweller rechts: Einstieg - Delle / Lackschaden - Smart Repair

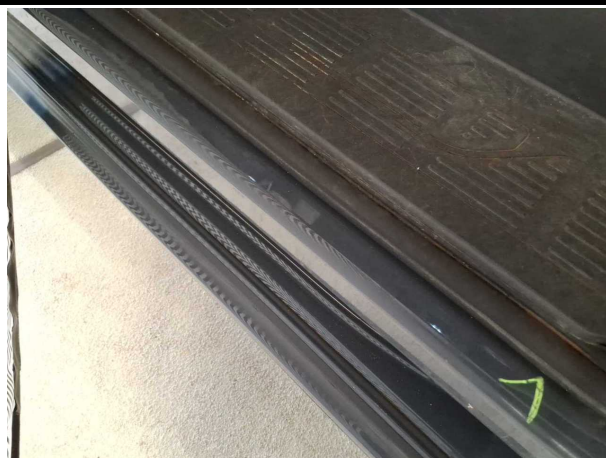
**Beschädigung #5:** Schweller rechts: Einstieg - Delle / Lackschaden - Smart Repair

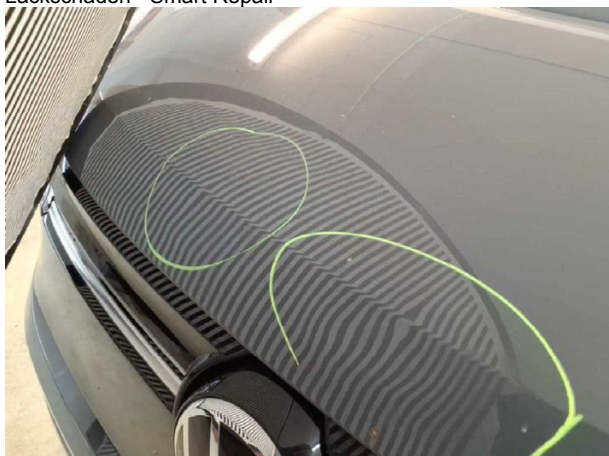
| Nr. | Bauteilgruppe | Beschreibung |
|---|---|---|
| 6 | Motorhaube | Motorhaube - Delle(n) - sanft instandsetzen |

**Beschädigung #6:** Motorhaube: Motorhaube - Delle(n) - sanft instandsetzen

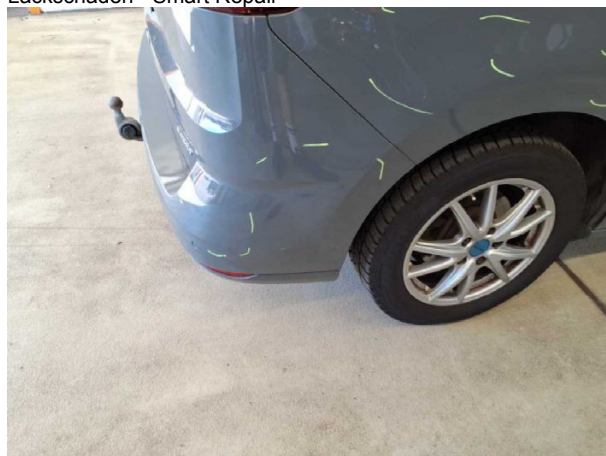
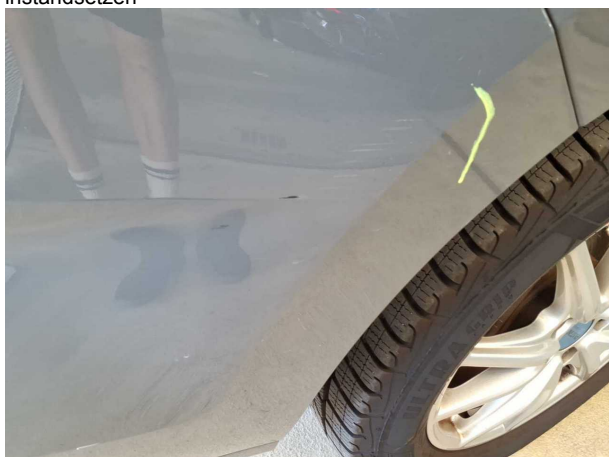
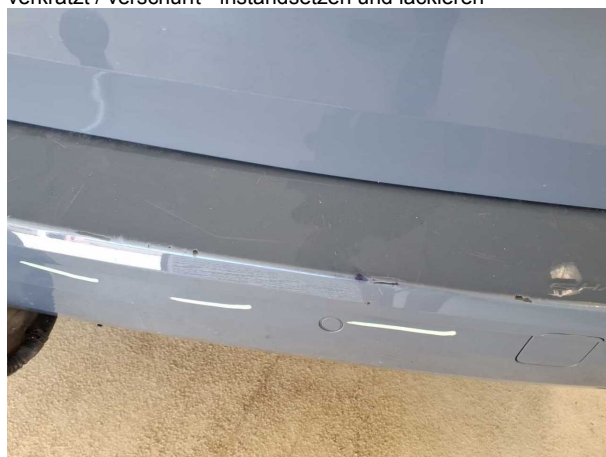
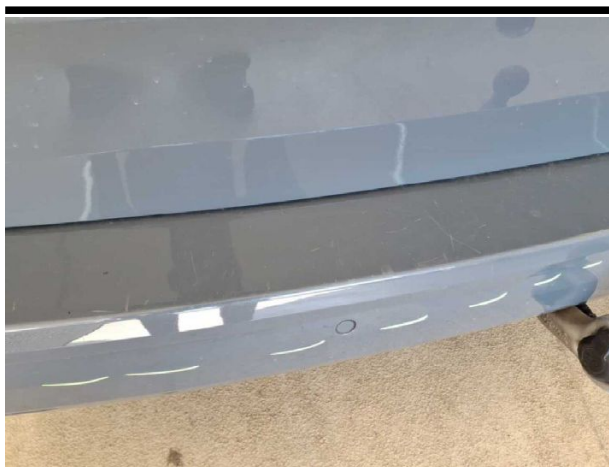
| Nr. | Bauteilgruppe | Beschreibung |
|---|---|---|
| 7 | Stoßfänger hinten | Stoßfänger hinten - verkratzt / verschürft - instandsetzen und lackieren |

**Beschädigung #7:** Stossfänger hinten: Stossfänger hinten - verkratzt / verschürft - instandsetzen und lackieren

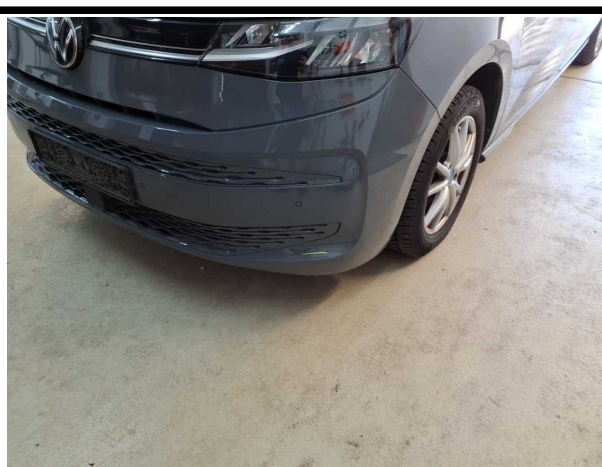
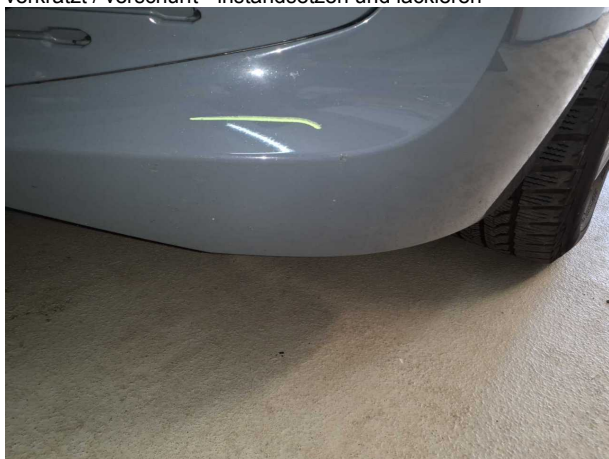
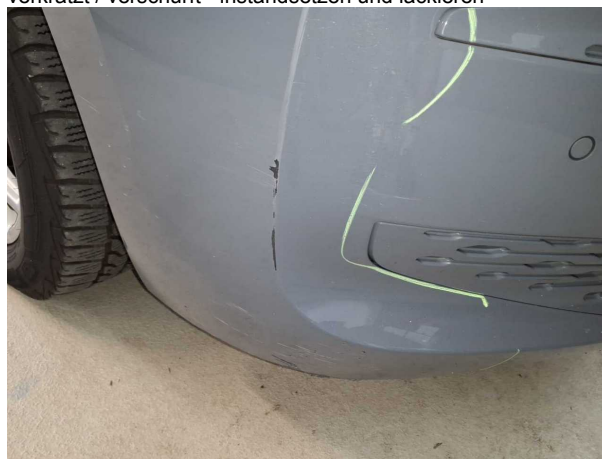
| Nr. | Bauteilgruppe | Beschreibung |
|---|---|---|
| 9 | Stoßfänger vorn | Stoßfänger vorn - verkratzt / verschürft - instandsetzen und lackieren |

**Beschädigung #9:** Stossfänger vorn: Stossfänger vorn - verkratzt / verschürft - instandsetzen und lackieren

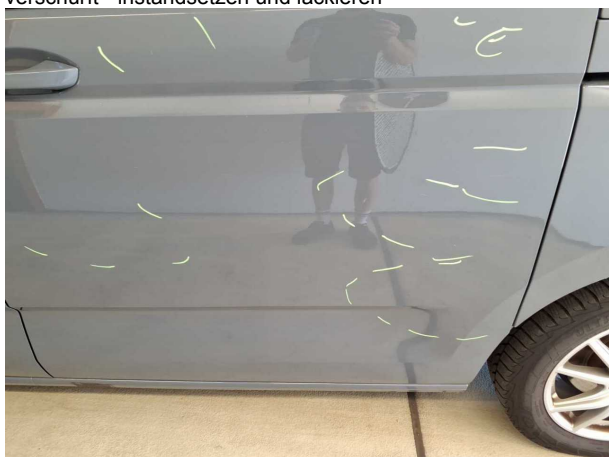
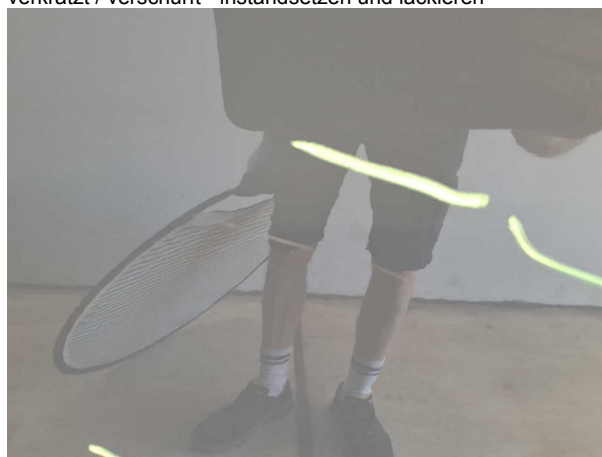
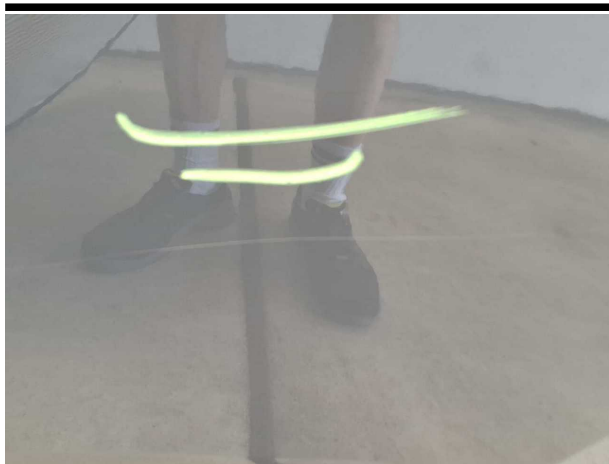
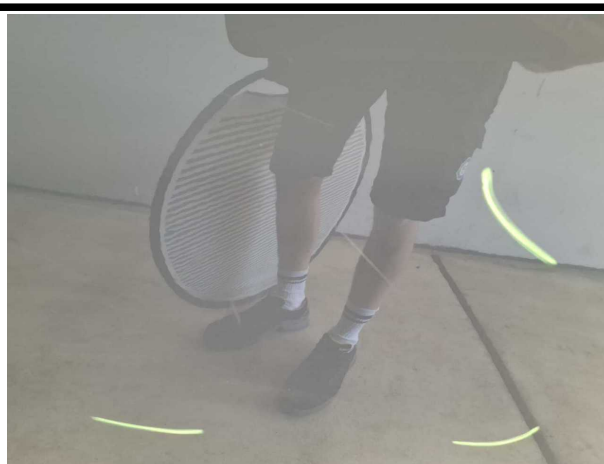
| Nr. | Bauteilgruppe | Beschreibung |
|---|---|---|
| 10 | Schiebetür links | Schiebetür mit Glasscheibe - verkratzt / verschürft - instandsetzen und lackieren |

**Beschädigung #10:** Schiebetür links: Schiebetür mit Glasscheibe - verkratzt / verschürft - instandsetzen und lackieren

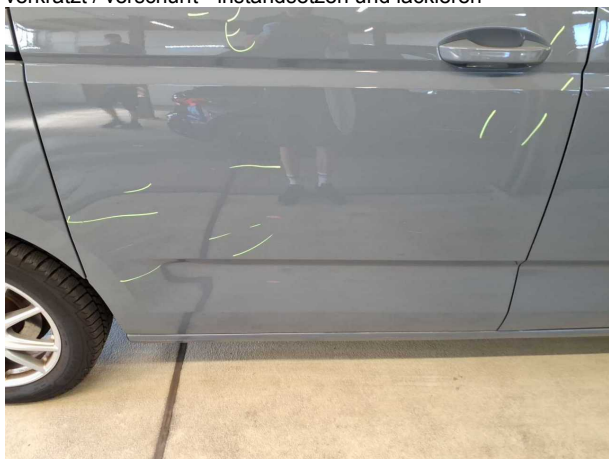
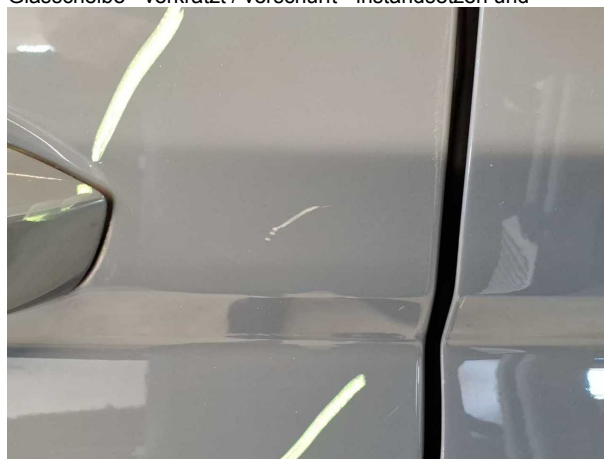
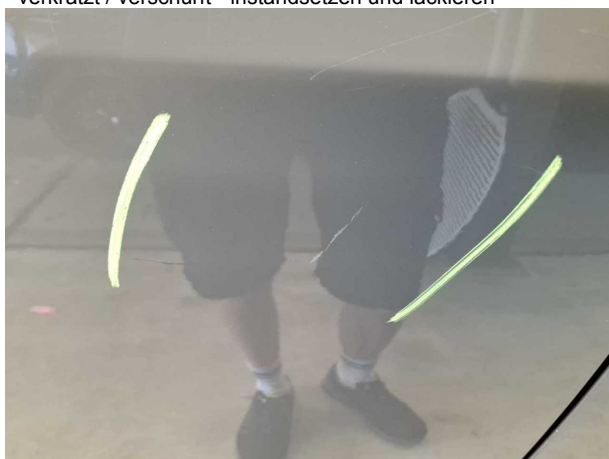
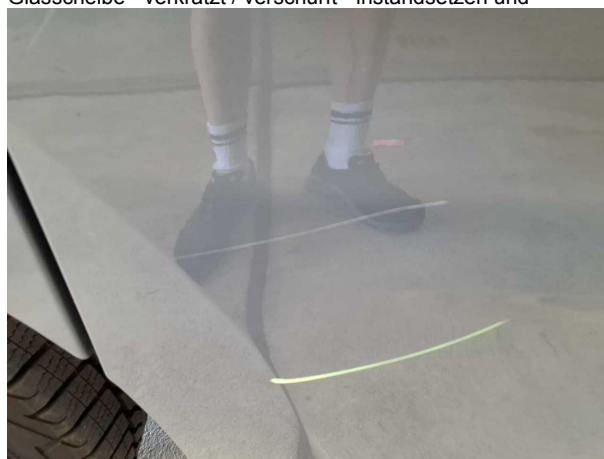
| Nr. | Bauteilgruppe | Beschreibung |
|---|---|---|
| 11 | Schiebetür rechts | Schiebetür mit Glasscheibe - verkratzt / verschürft - instandsetzen und lackieren |

**Beschädigung #11:** Schiebetür rechts: Schiebetür mit Glasschei... - verkratzt / verschürft - instandsetzen und lackieren

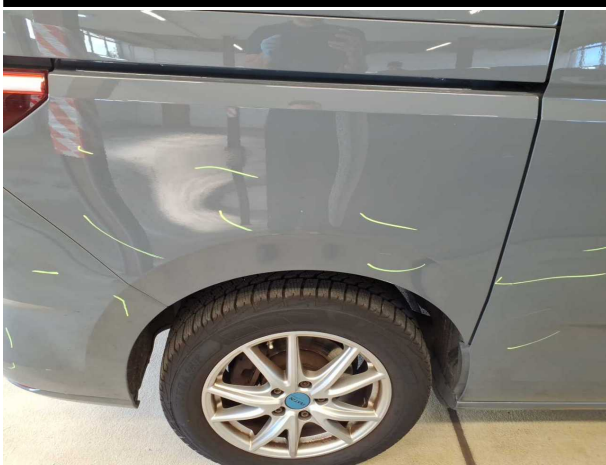
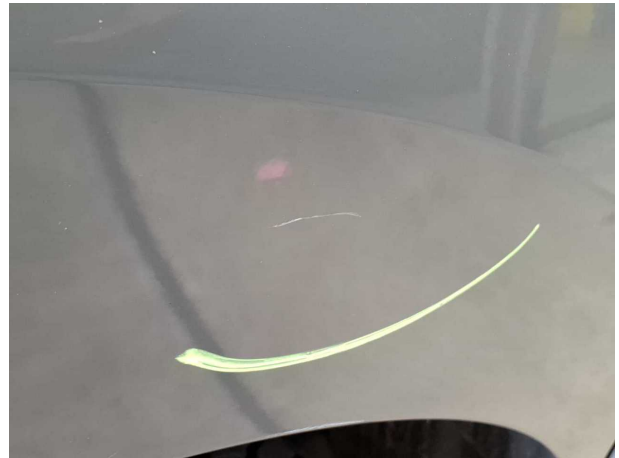
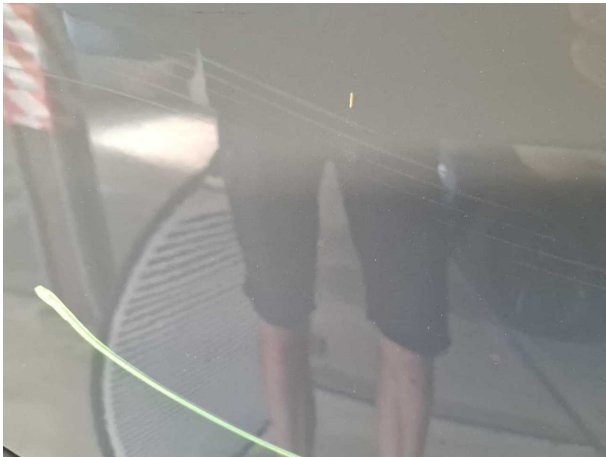
| Nr. | Bauteilgruppe | Beschreibung |
|---|---|---|
| 12 | Seitenwand rechts | Seitenwand - verkratzt / verschürft - instandsetzen und lackieren |

**Beschädigung #12:** Seitenwand rechts: Seitenwand - verkratzt / verschürft - instandsetzen und lackieren

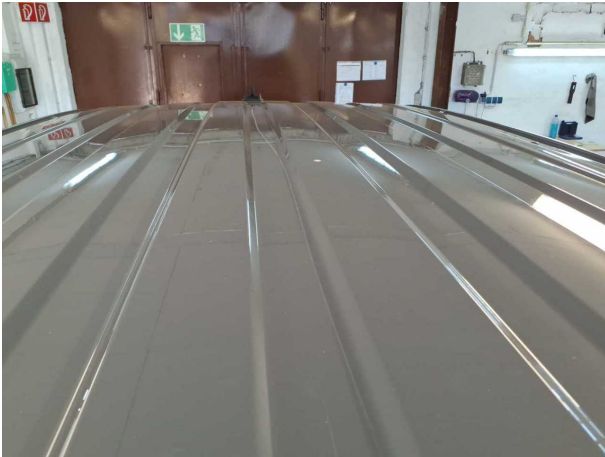
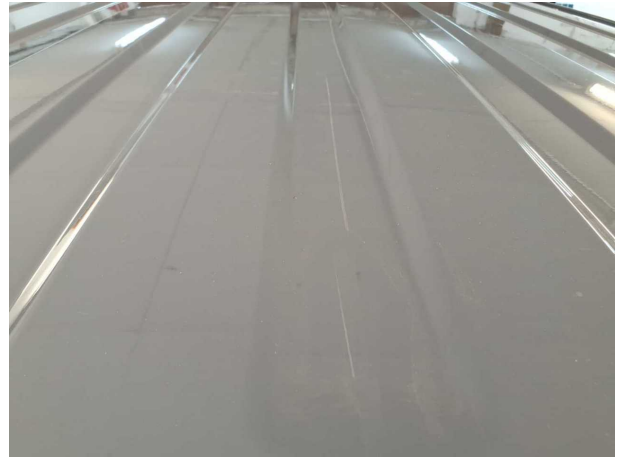
| No. | Component group | Description |
|---|---|---|
| 1 | Roof | Roof - Scratched - Cover / polish |

**Damage #1:** Roof: Roof - Scratched - Cover / polish

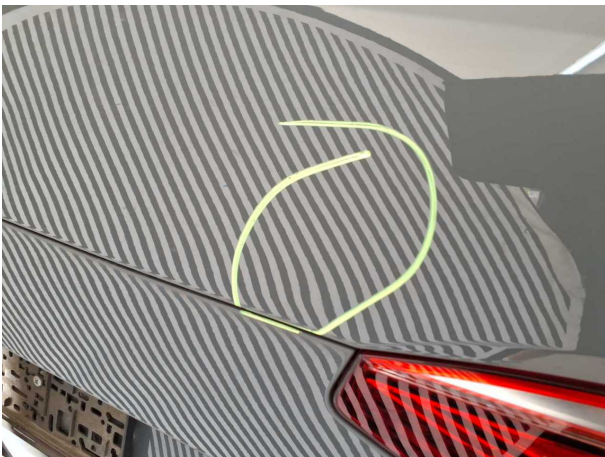
| No. | Component group | Description |
|---|---|---|
| 2 | Boot lid / rear door | Boot lid - dent(s) - Smooth repair work |

**Damage #2:** Boot lid / rear door: Boot lid - dent(s) - Smooth repair work

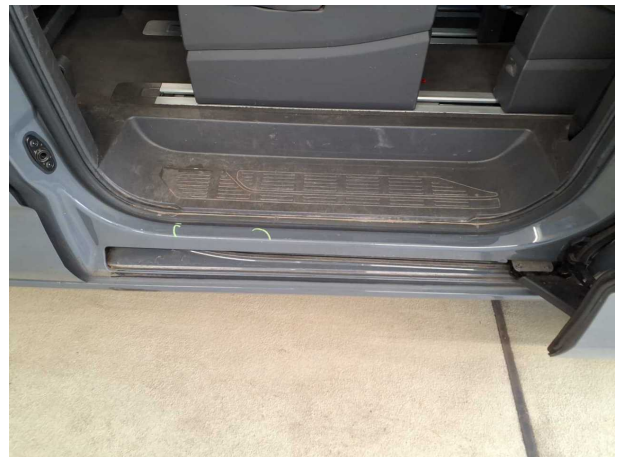
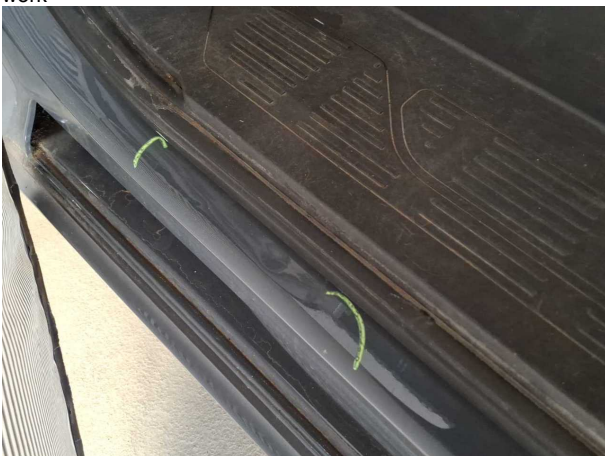
| No. | Component group | Description |
|---|---|---|
| 3 | Side panel - rear left side | Sill - Dent / paintcoat damage - Smart repair |

**Damage #3:** Side panel - rear left side: Sill - Dent / paintcoat damage - Smart repair

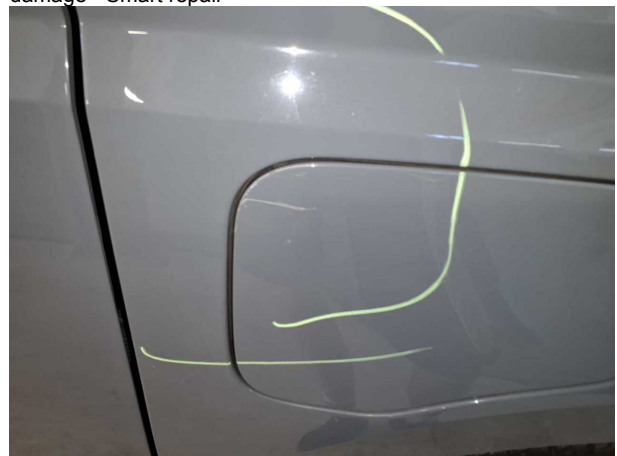
| No. | Component group | Description |
|---|---|---|
| 4 | Fuel system | Tank cap - Scratched - Smart repair |

**Damage #4:** Fuel system: Tank cap - Scratched - Smart repair

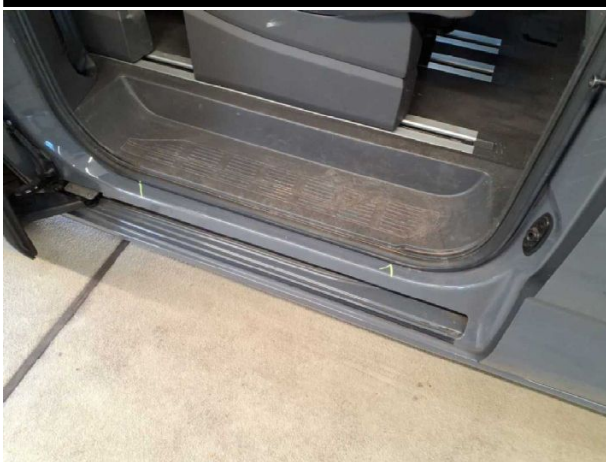
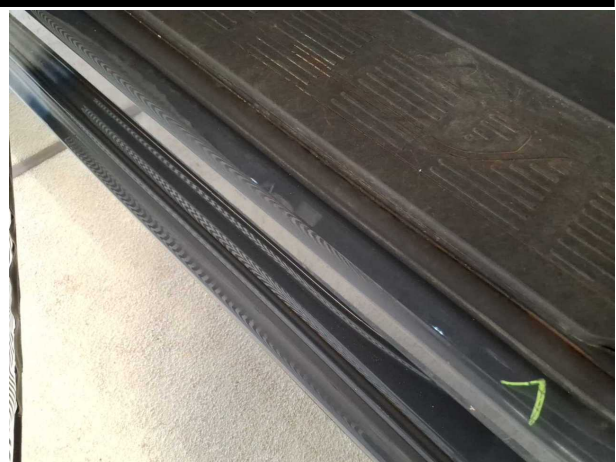
| No. | Component group | Description |
|---|---|---|
| 5 | Sill - right side | Sill - Dent / paintcoat damage - Smart repair |

**Damage #5:** Sill - right side: Sill - Dent / paintcoat damage - Smart repair

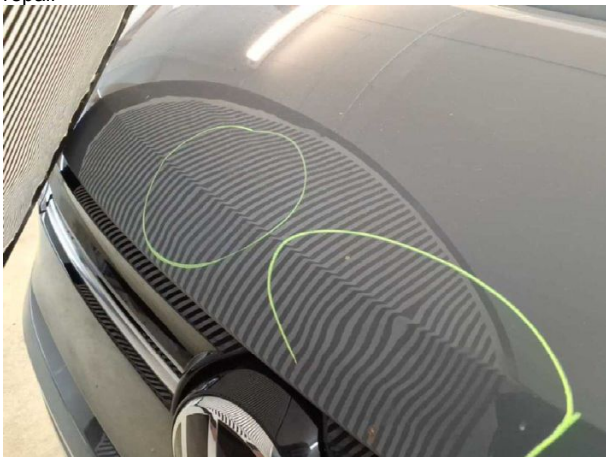
| No. | Component group | Description |
|---|---|---|
| 6 | Bonnet | Bonnet - dent(s) - Smooth repair work |

**Damage #6:** Bonnet: Bonnet - dent(s) - Smooth repair work

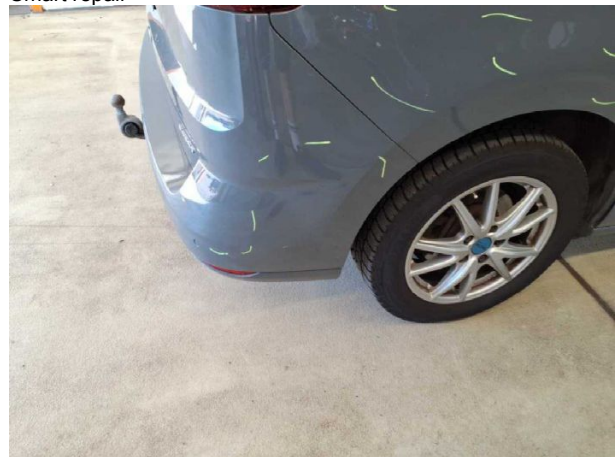
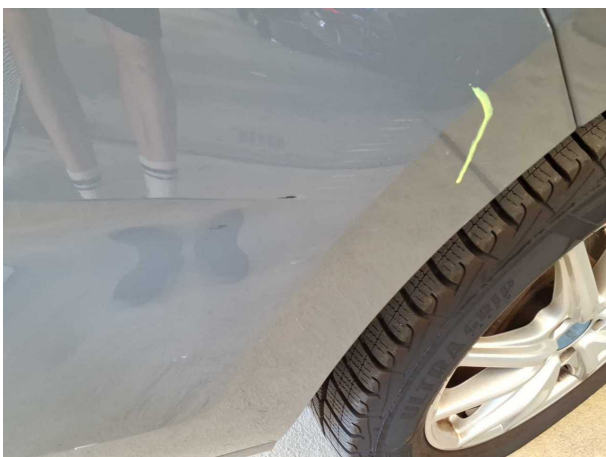
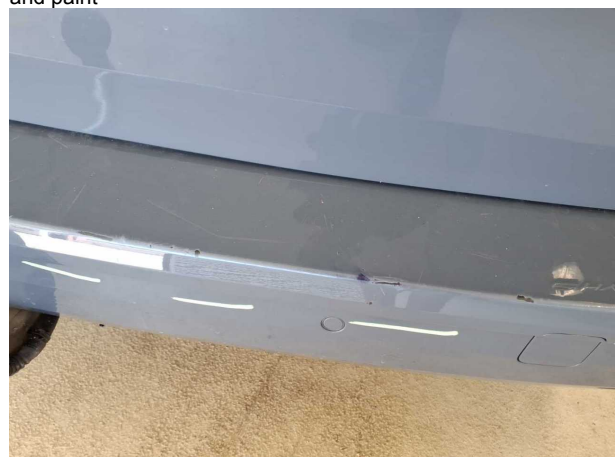
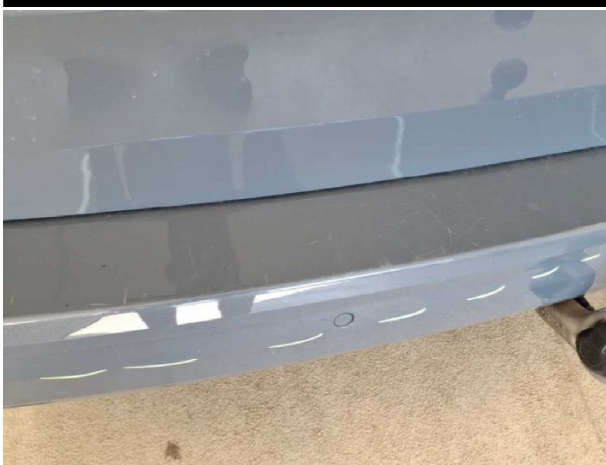
| No. | Component group | Description |
|---|---|---|
| 7 | Rear bumper | Rear bumper - Scratched - Repair and paint |

**Damage #7:** Rear bumper: Rear bumper - Scratched - Repair and paint

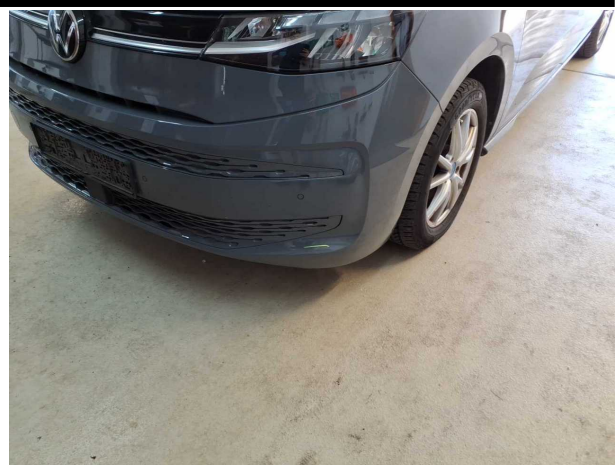
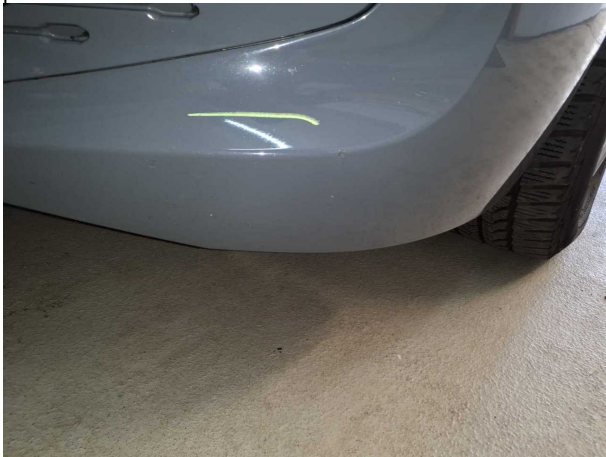
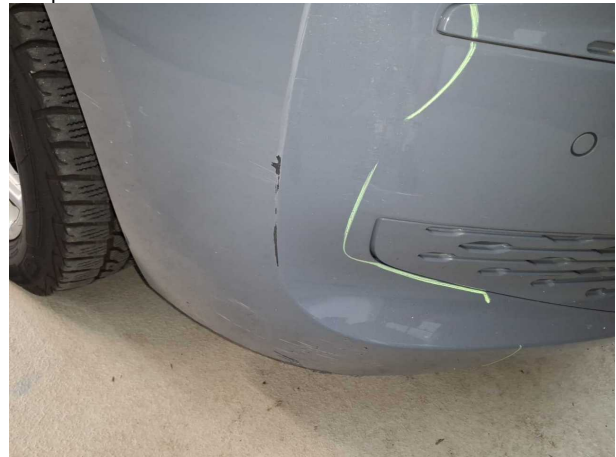
| No. | Component group | Description |
|---|---|---|
| 9 | Front bumper | Front bumper - Scratched - Repair and paint |

**Damage #9:** Front bumper: Front bumper - Scratched - Repair and paint

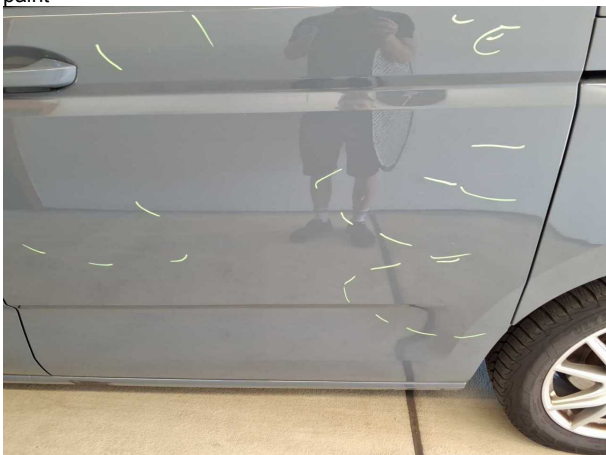
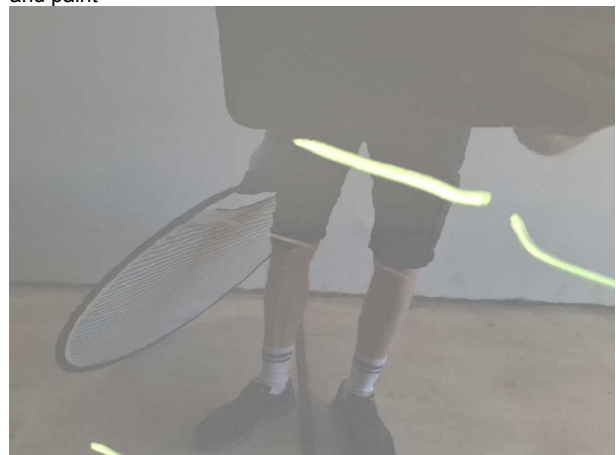
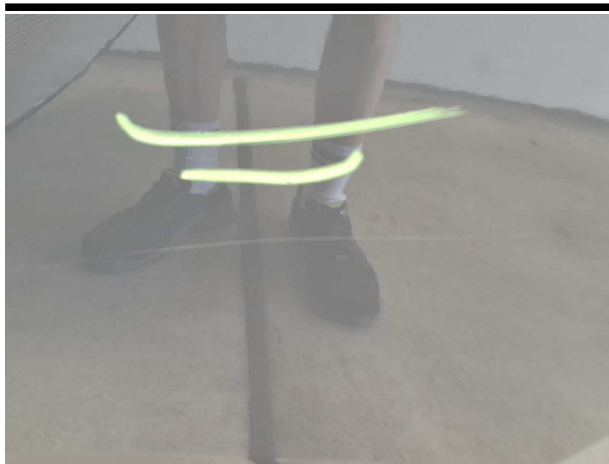
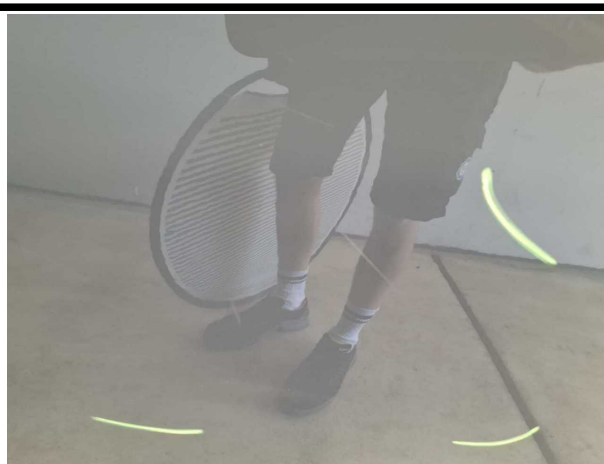
| No. | Component group | Description |
|---|---|---|
| 10 | Sliding door - left side | Sliding door with glass panel - Scratched - Repair and paint |

**Damage #10:** Sliding door - left side: Sliding door with glass pane... Scratched - Repair and paint

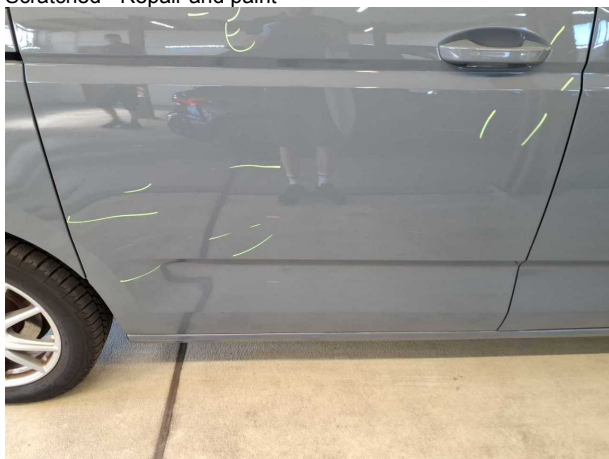
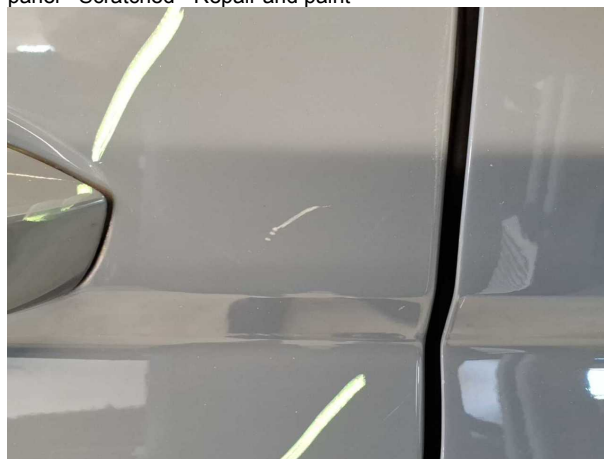
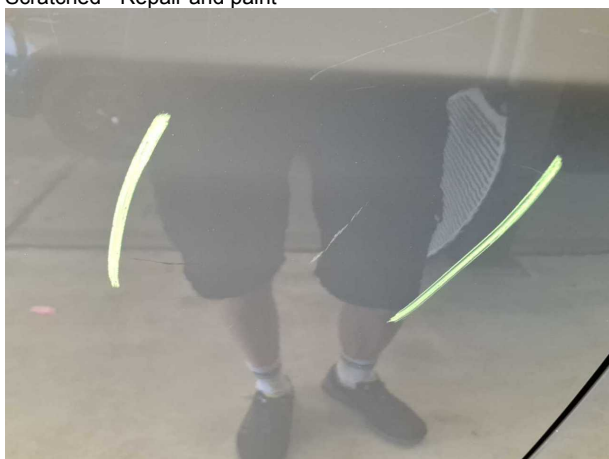
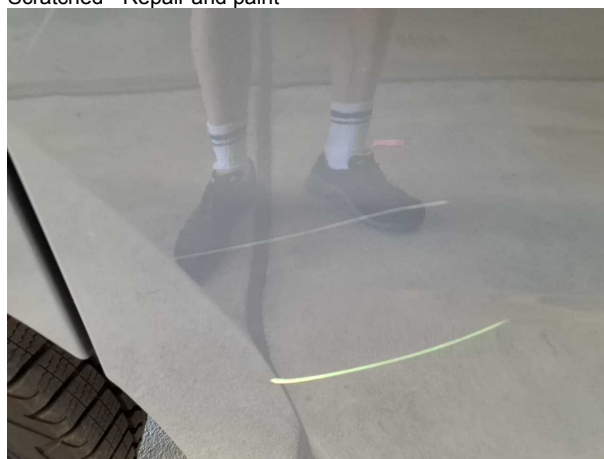
| No. | Component group | Description |
|---|---|---|
| 11 | Sliding door, right | Sliding door with glass panel - Scratched - Repair and paint |

**Damage #11:** Sliding door, right: Sliding door with glass panel -  
Scratched - Repair and paint

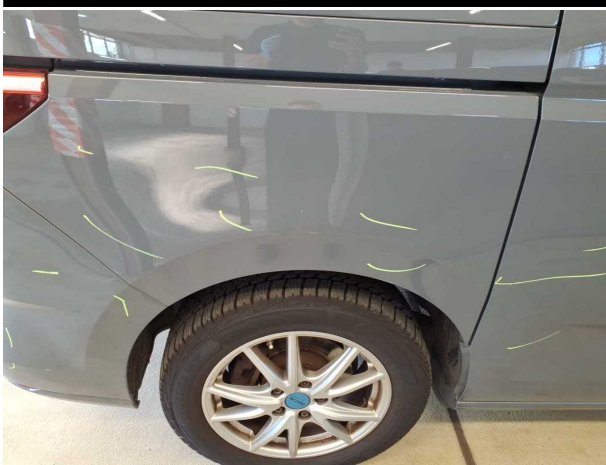
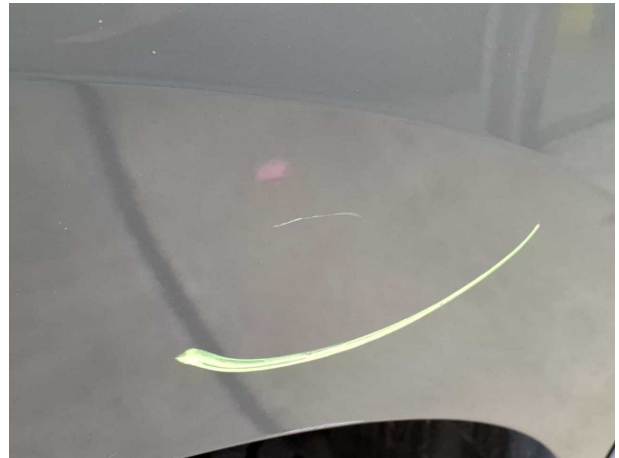
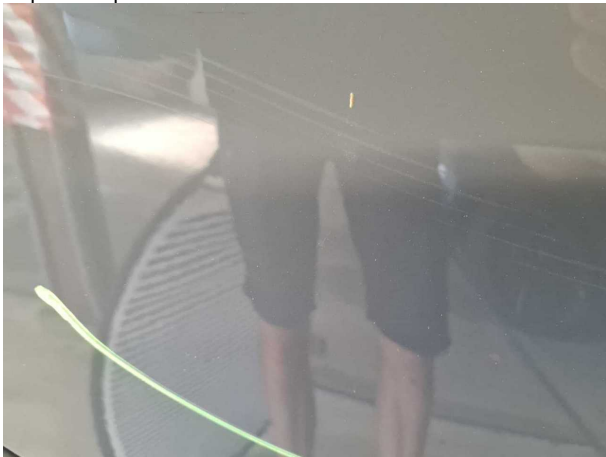
| No. | Component group | Description |
|---|---|---|
| 12 | Side panel - rear right side | Side panel - Scratched - Repair and paint |

**Damage #12:** Side panel - rear right side: Side panel - Scratched - Repair and paint
