| Variante | AMG Line E 300 de PHEV |
| VIN | W1K2132161B011608 |

Schadensfälle der int. Belegnummer: 350423 17.07.2026

# Zustandsbericht / Minderwertgutachten

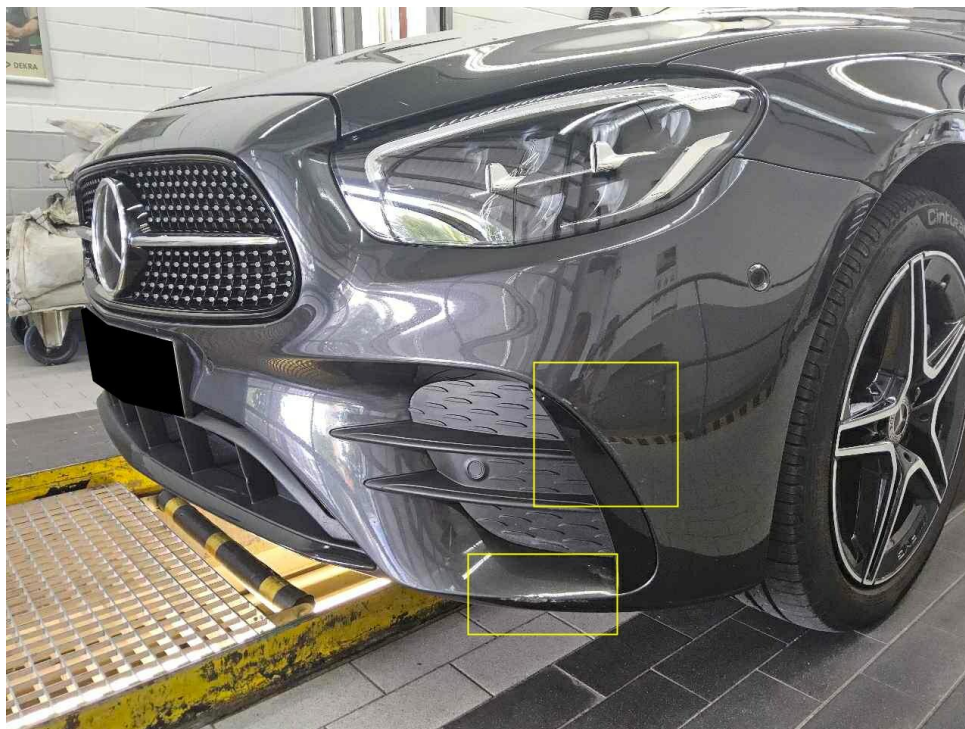
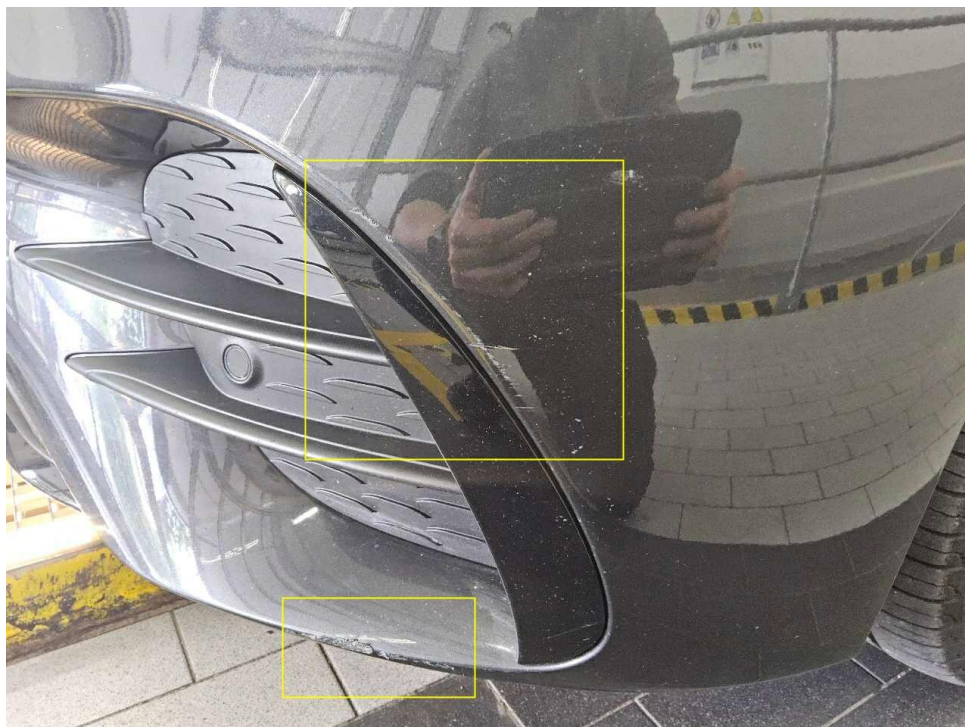
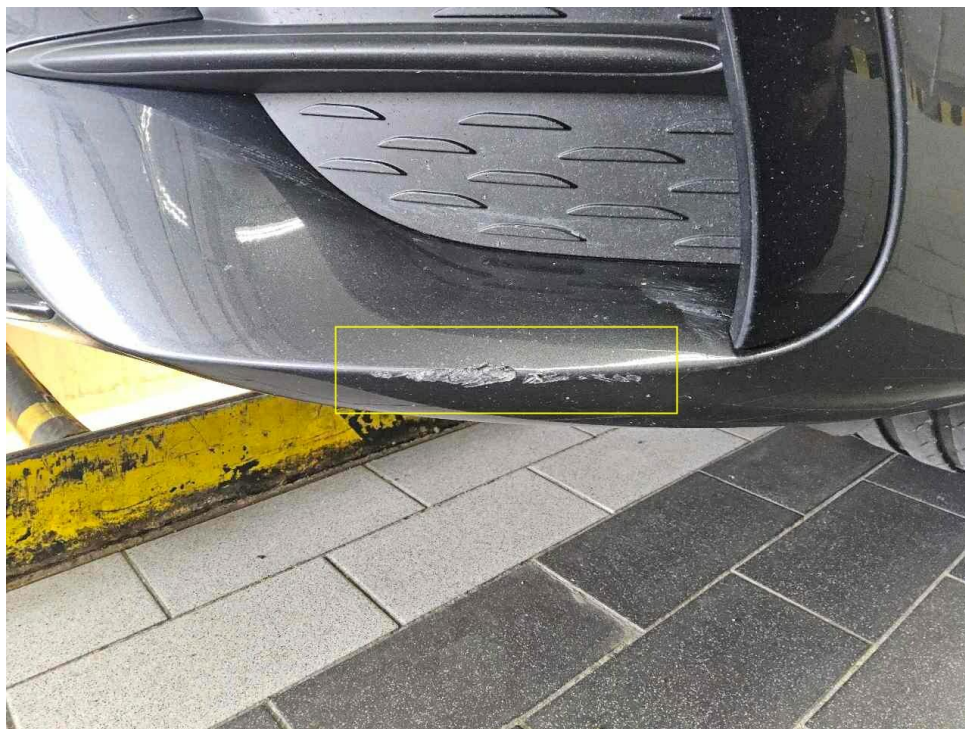
Bild 15 : Stoßfänger vorne Lackierung, zerkratzt, lackieren mit Lackaufbau

Bild 16 : Stoßfänger vorne Lackierung, zerkratzt, lackieren mit Lackaufbau

Bild 17 : Stoßfänger vorne Lackierung, zerkratzt, lackieren mit Lackaufbau

- erneuern (Bild 44, 45)
4. Felge (Winter) vorne links, zerkratzt, erneuern (Bild 40, 41)
  5. Felge (Winter) vorne rechts, zerkratzt, erneuern (Bild 42, 43)
  6. Stoßfänger vorne Lüftungsgitter unten, deformiert, erneuern (Bild 18, 19)
  7. Stoßfänger vorne Zierleiste unten, zerkratzt, erneuern (Bild 20, 21)
  8. Glanzgedrehte Felge (Sommer) hinten links, zerkratzt, erneuern (Bild 36, 37)
  9. Glanzgedrehte Felge (Sommer) hinten rechts, zerkratzt, erneuern (Bild 38, 39)
  10. Glanzgedrehte Felge (Sommer) vorne rechts, zerkratzt, erneuern (Bild 34, 35)
  11. Stoßfänger hinten Lackierung, zerkratzt, lackieren mit Lackaufbau (Bild 26, 27)
  12. Motorhaube Lackierung, zerkratzt, lackieren mit Lackaufbau (Bild 22, 23)
  13. Stoßfänger vorne Lackierung, zerkratzt, lackieren mit Lackaufbau (Bild 15, 16, 17)

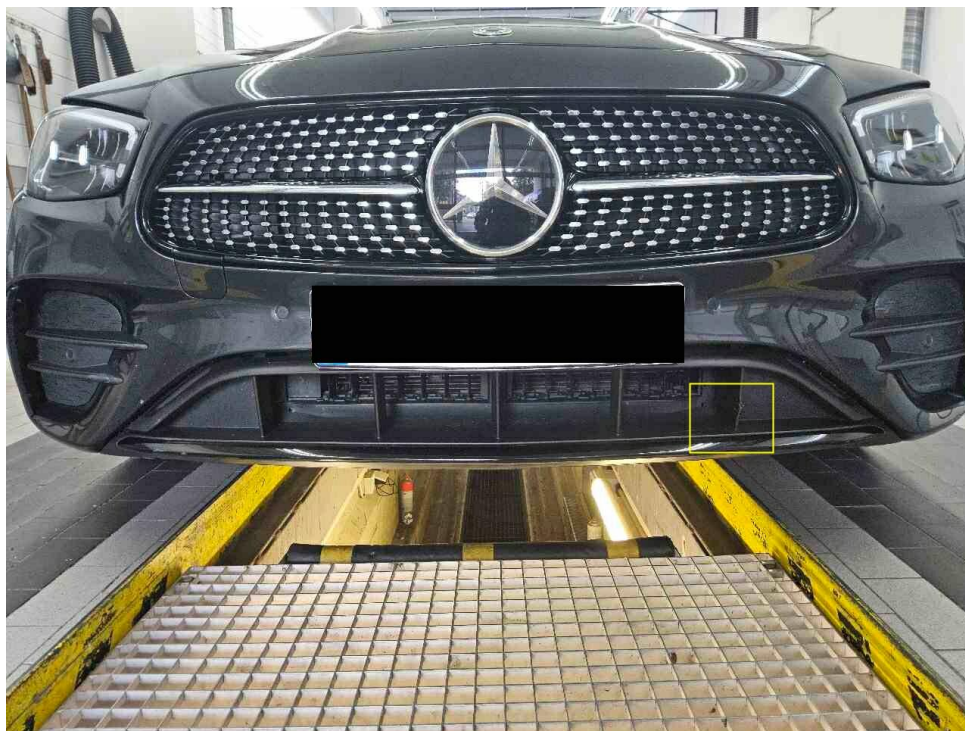
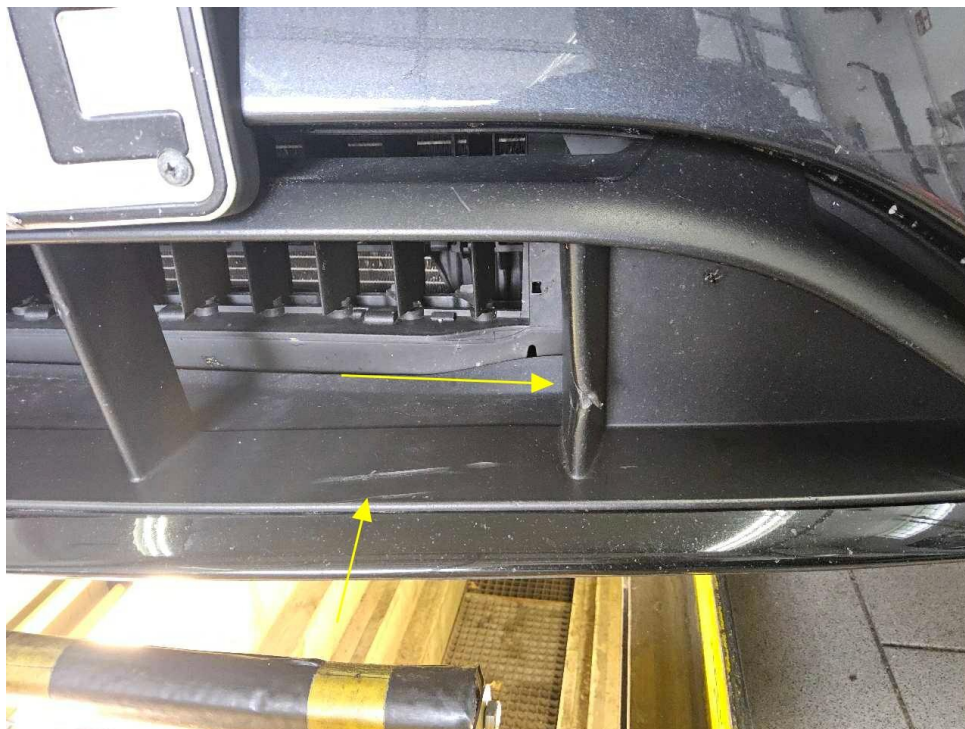
Bild 18 : Stoßfänger vorne Lüftungsgitter unten, deformiert

Bild 19 : Stoßfänger vorne Lüftungsgitter unten, deformiert

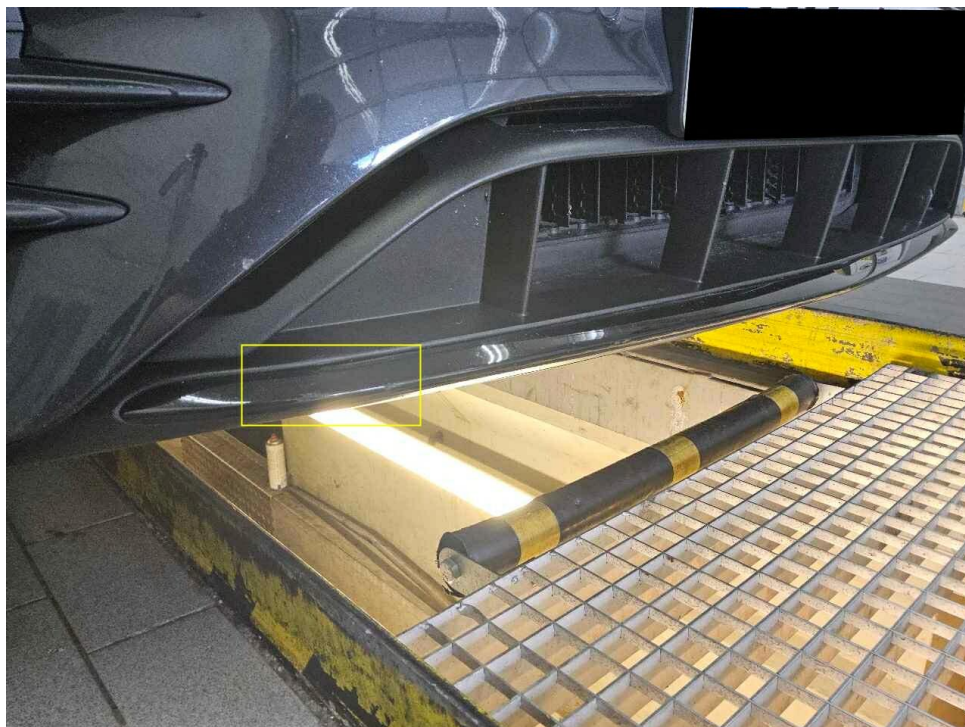
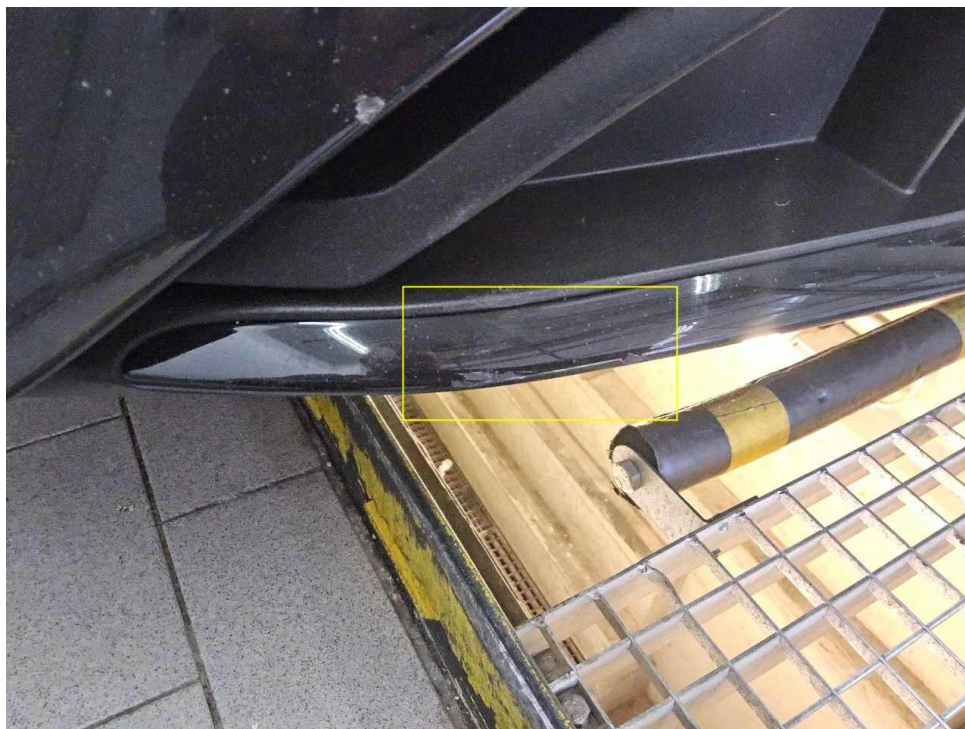
Bild 20 : Stoßfänger vorne Zierleiste unten, zerkratzt

Bild 21 : Stoßfänger vorne Zierleiste unten, zerkratzt

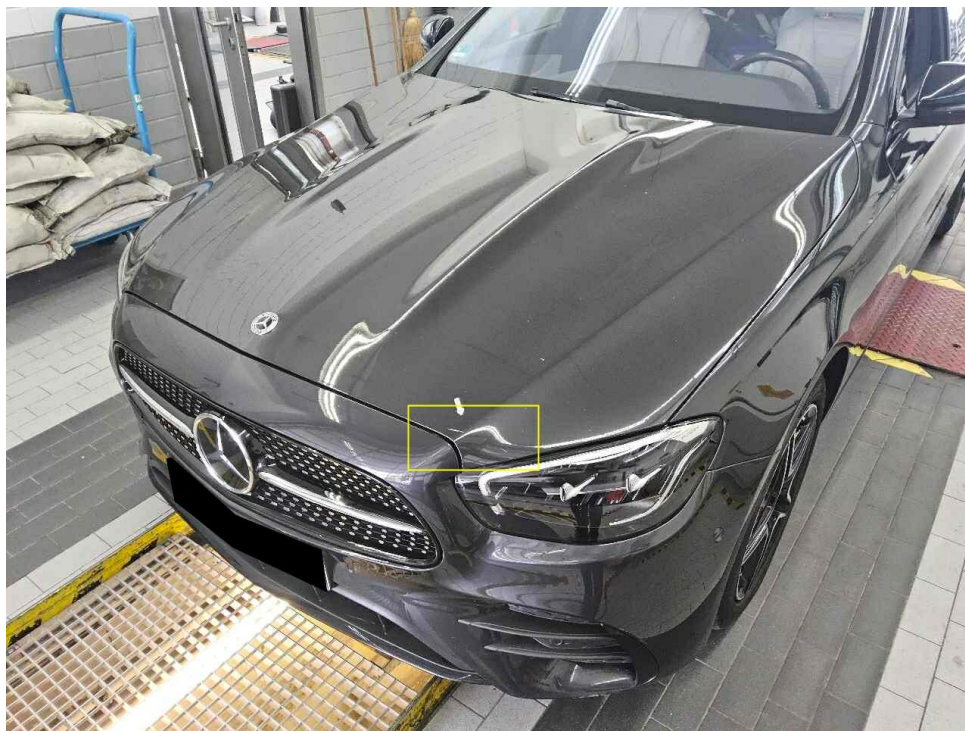
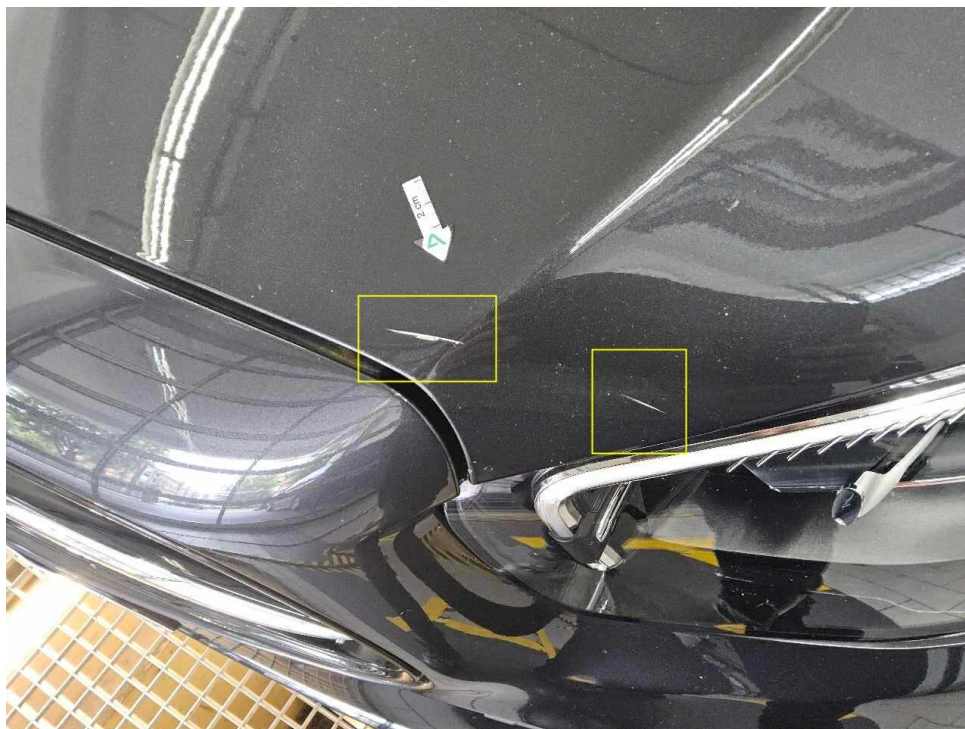
Bild 22 : Motorhaube Lackierung, zerkratzt, lackieren mit Lackaufbau

Bild 23 : Motorhaube Lackierung, zerkratzt, lackieren mit Lackaufbau

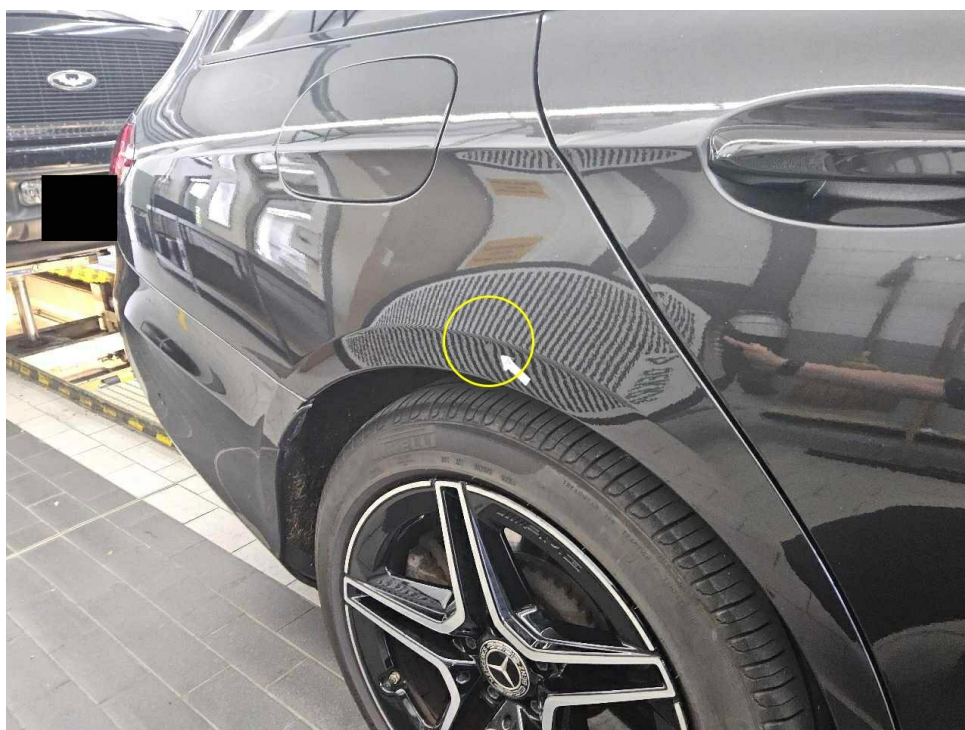
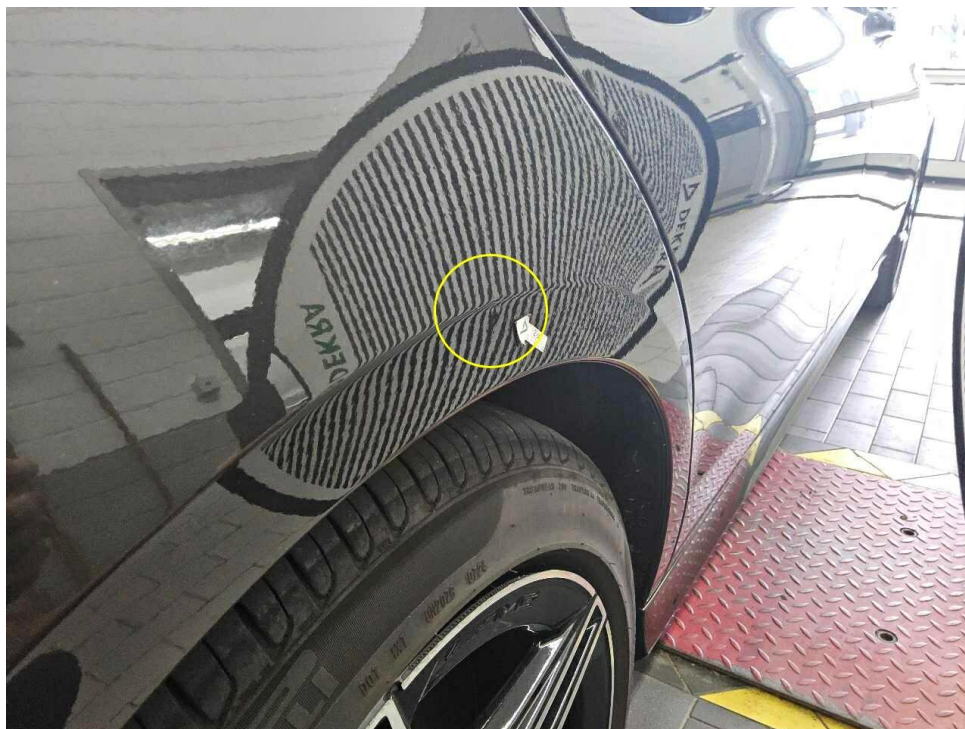
Bild 24 : Seitenteil hinten rechts, eingedellt

Bild 25 : Seitenteil hinten rechts, eingedellt

Glanzgedrehte Felge (Sommer) vorne links, zerkratzt, (Bild 32, 33)  
Seitenteil hinten rechts, eingedellt, (Bild 24, 25)  
Außenspiegelverkleidung rechts, Abrieb, (Bild 31)

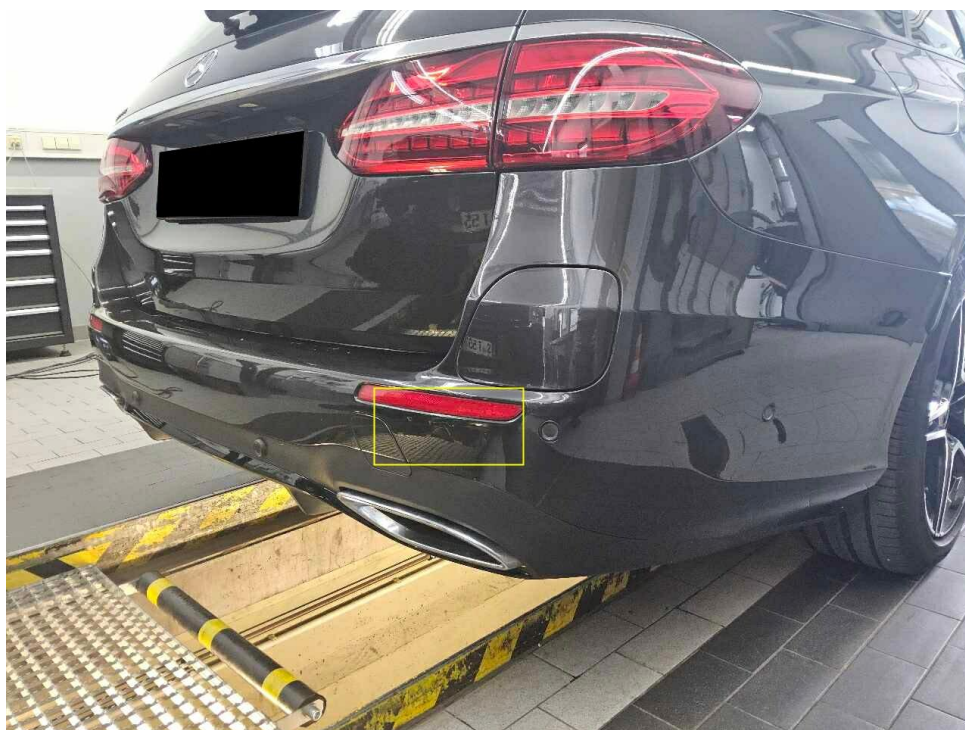
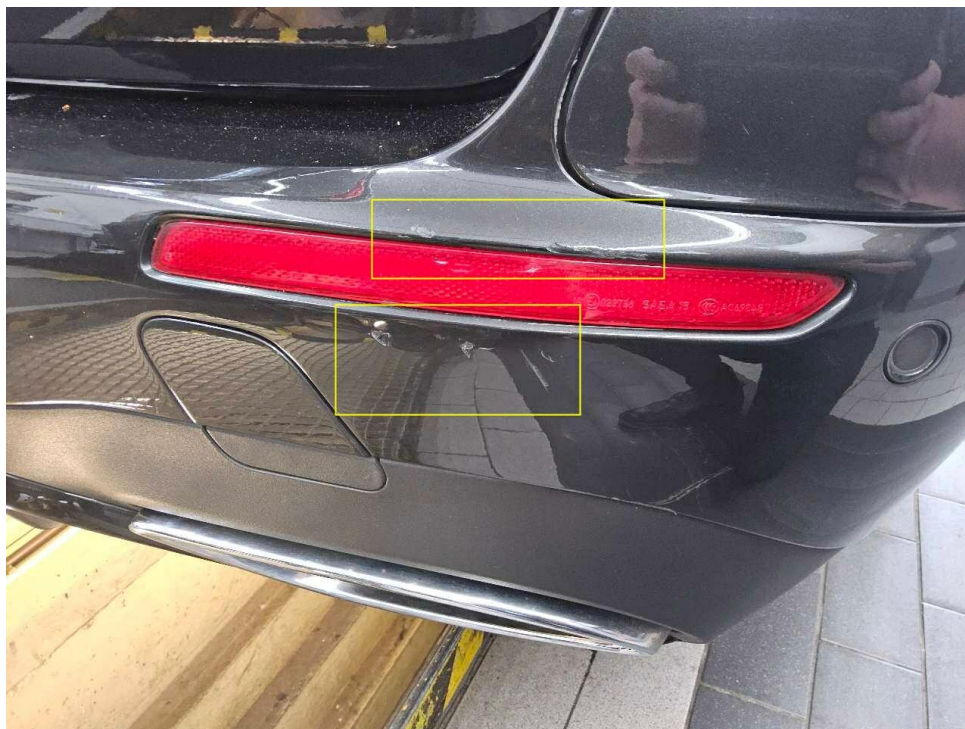
Bild 26 : Stoßfänger hinten Lackierung, zerkratzt, lackieren mit Lackaufbau

Bild 27 : Stoßfänger hinten Lackierung, zerkratzt, lackieren mit Lackaufbau

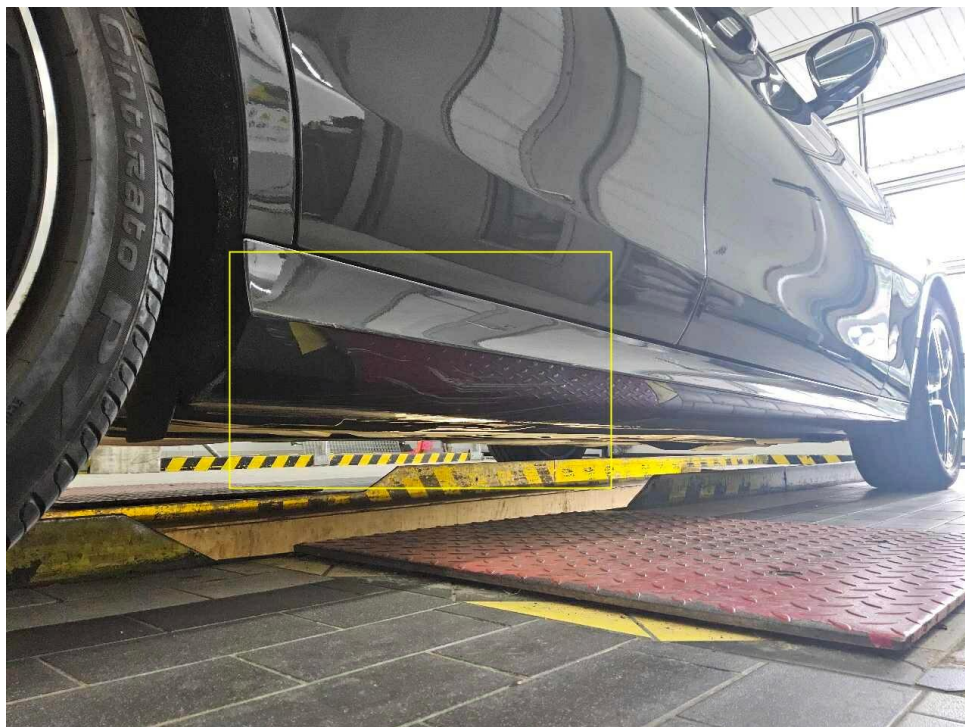
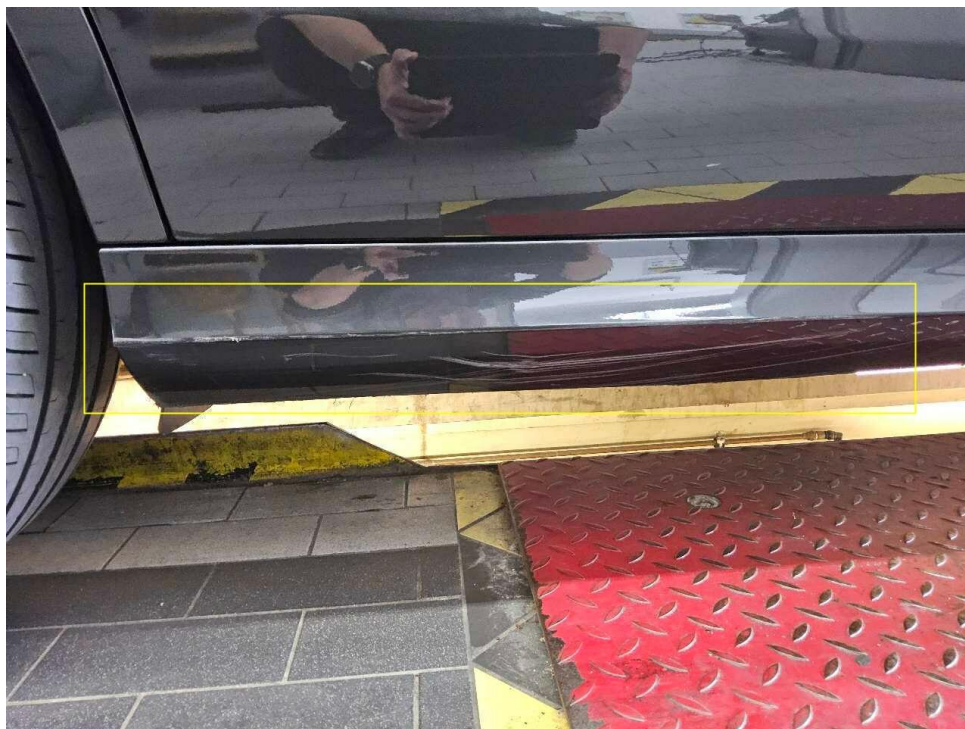
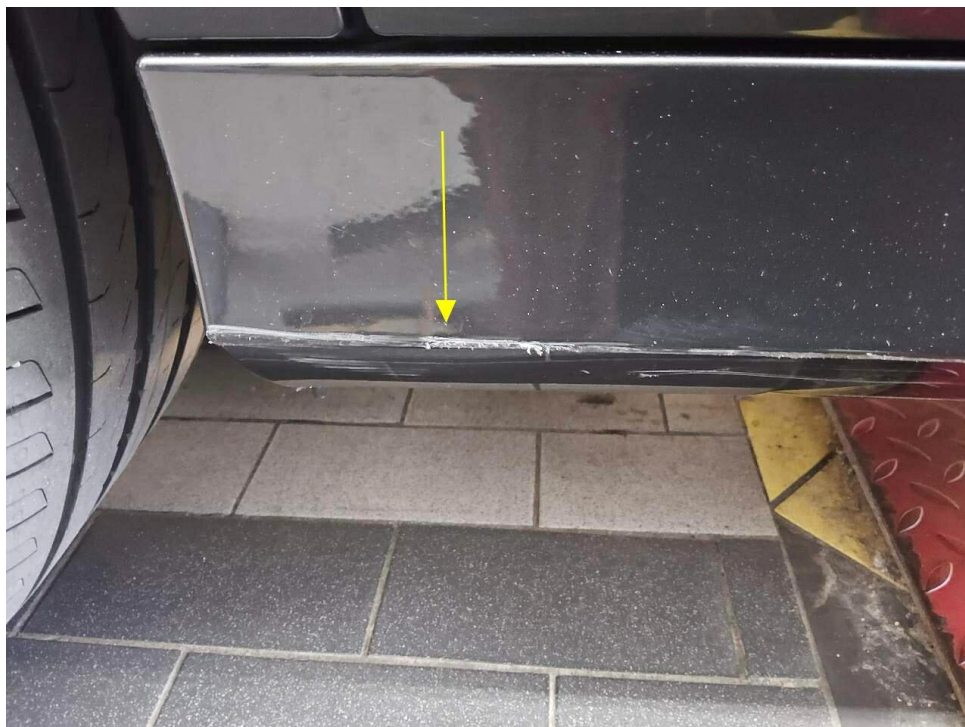
Bild 28 : Schwellerverkleidung rechts, zerkratzt

Bild 29 : Schwellerverkleidung rechts, zerkratzt

Bild 30 : Schwellerverkleidung rechts, zerkratzt

1. Schwellerverkleidung rechts, zerkratzt, lackieren mit Lackaufbau (Bild 28, 29, 30)
2. Felge (Winter) hinten rechts, zerkratzt, erneuern (Bild 46, 47)
3. Felge (Winter) hinten links, zerkratzt,

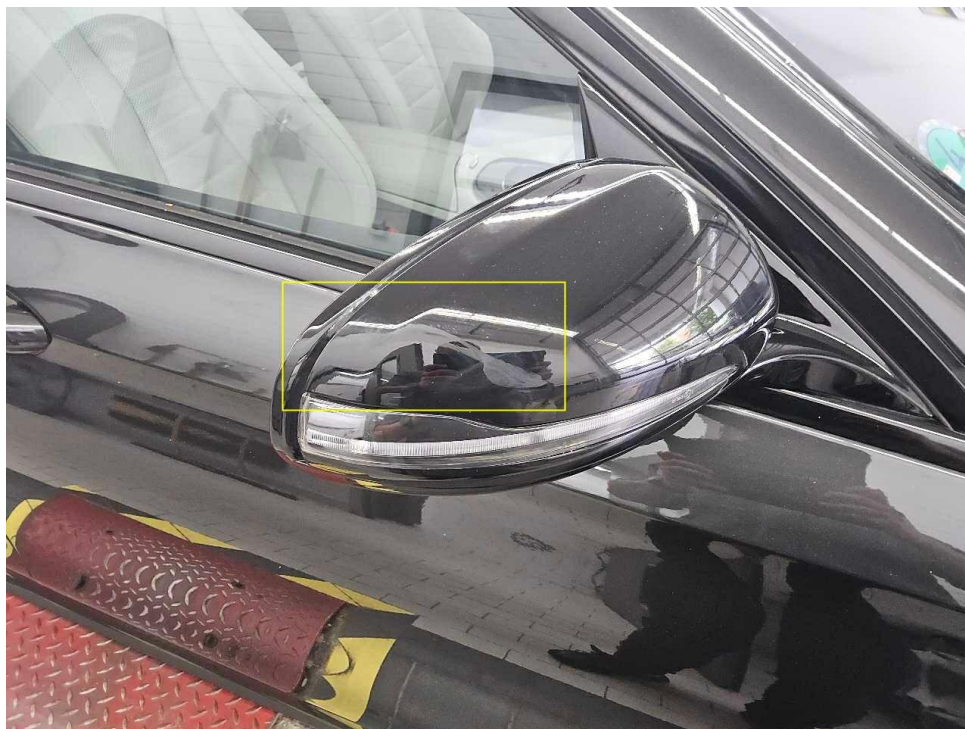
Bild 31 : Außenspiegelverkleidung rechts, Abrieb

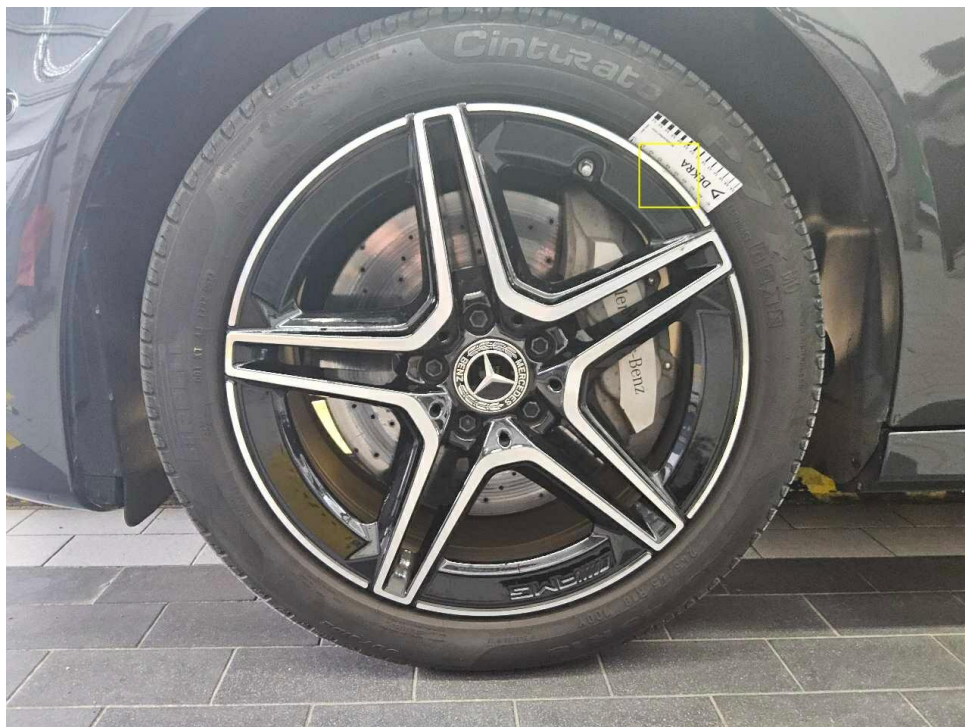
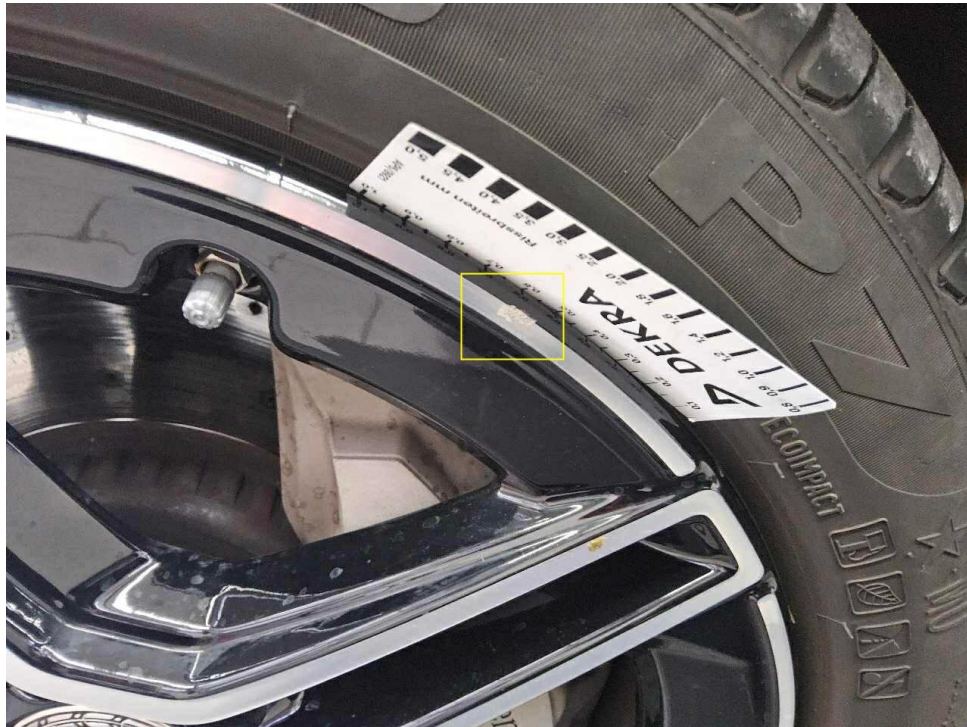
Bild 32 : Glanzgedrehte Felge (Sommer) vorne links, zerkratzt

Bild 33 : Glanzgedrehte Felge (Sommer) vorne links, zerkratzt

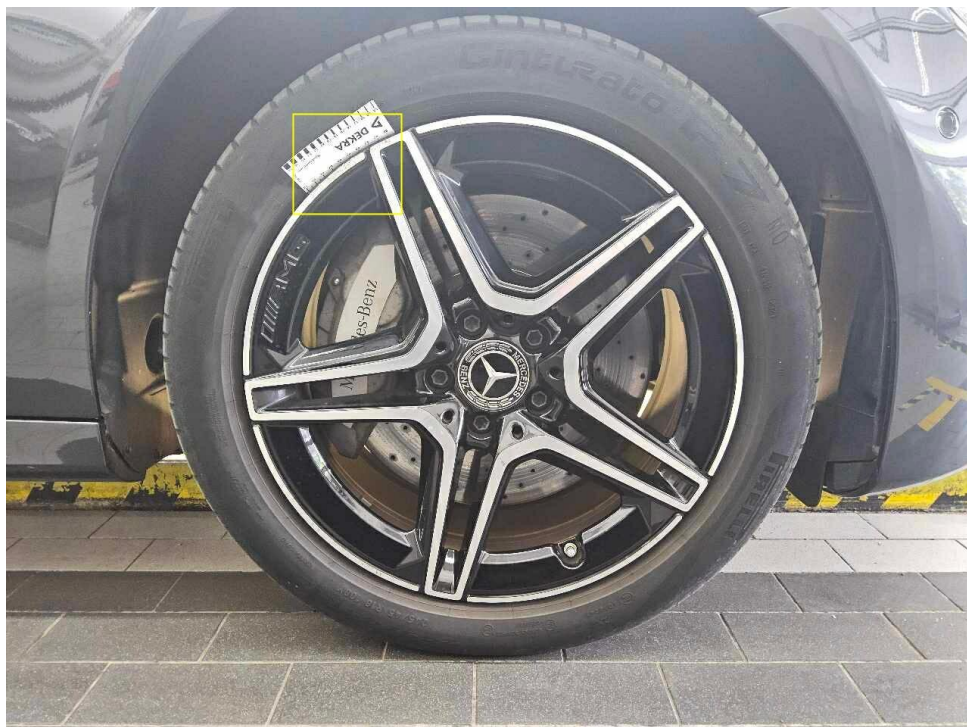
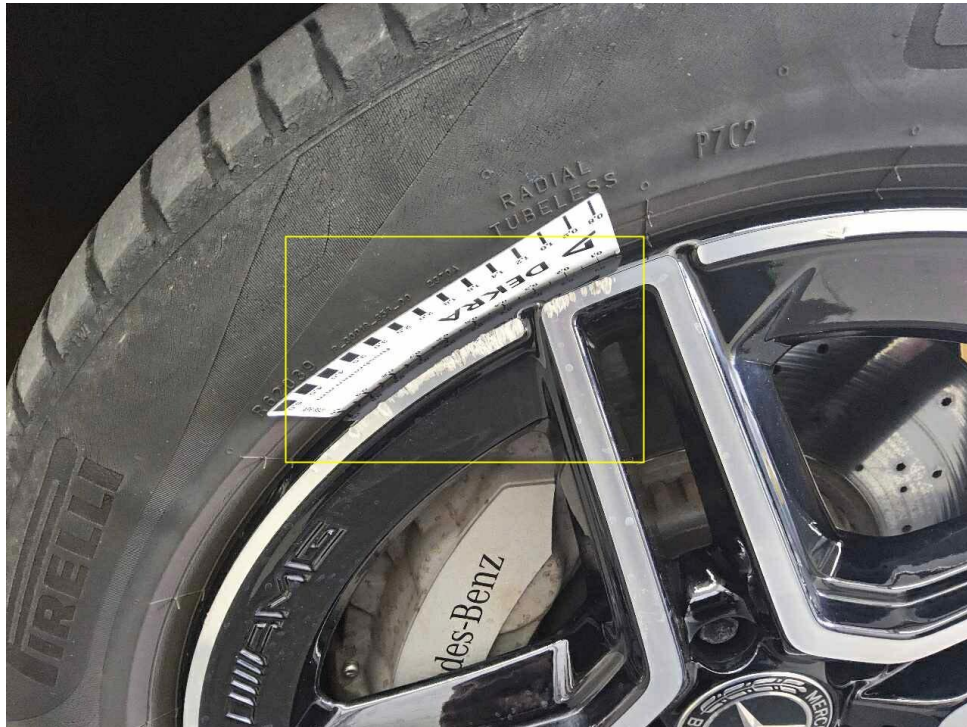
Bild 34 : Glanzgedrehte Felge (Sommer) vorne rechts, zerkratzt

Bild 35 : Glanzgedrehte Felge (Sommer) vorne rechts, zerkratzt

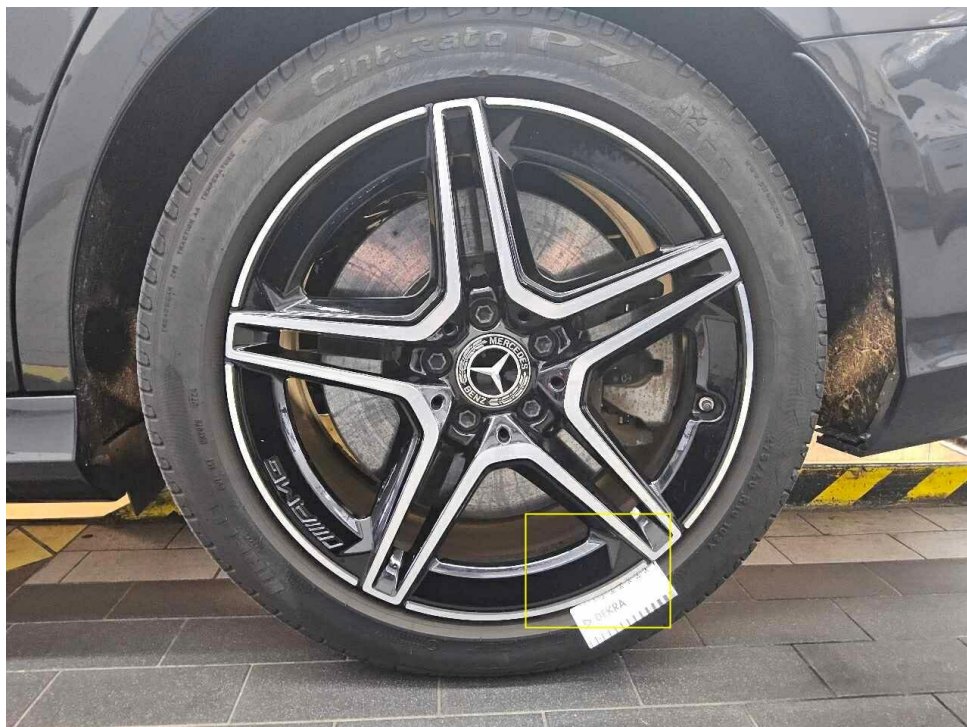
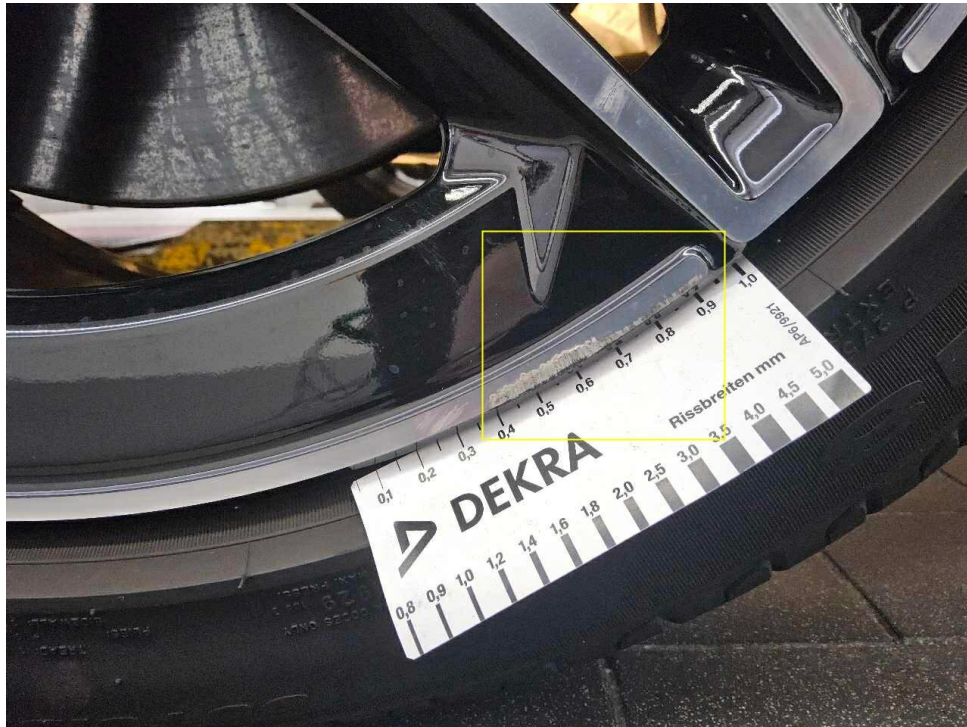
Bild 36 : Glanzgedrehte Felge (Sommer) hinten links, zerkratzt

Bild 37 : Glanzgedrehte Felge (Sommer) hinten links, zerkratzt

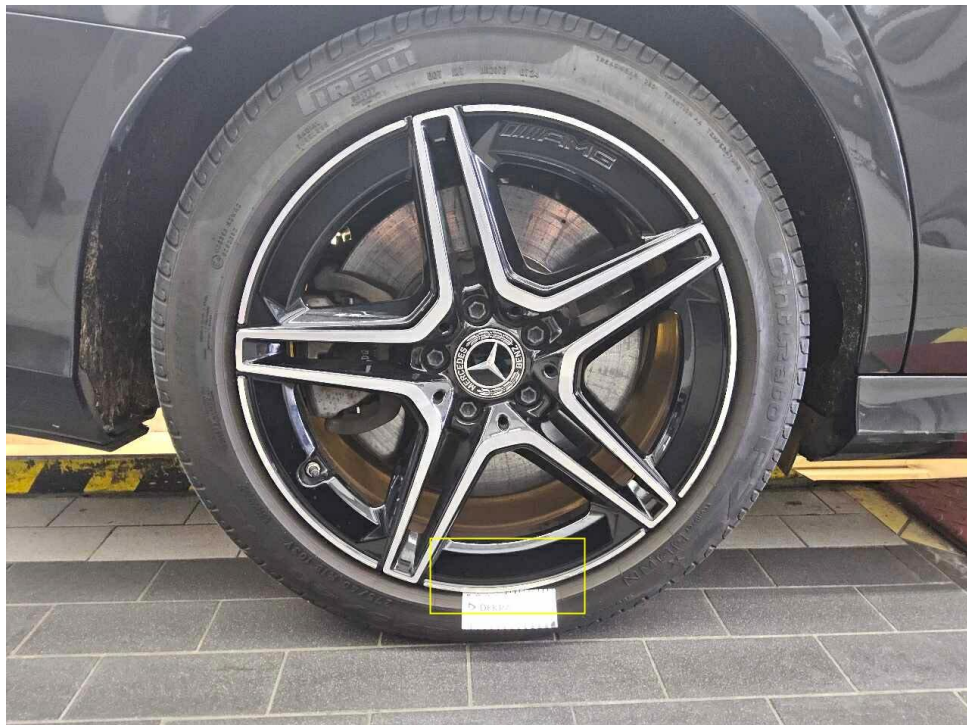
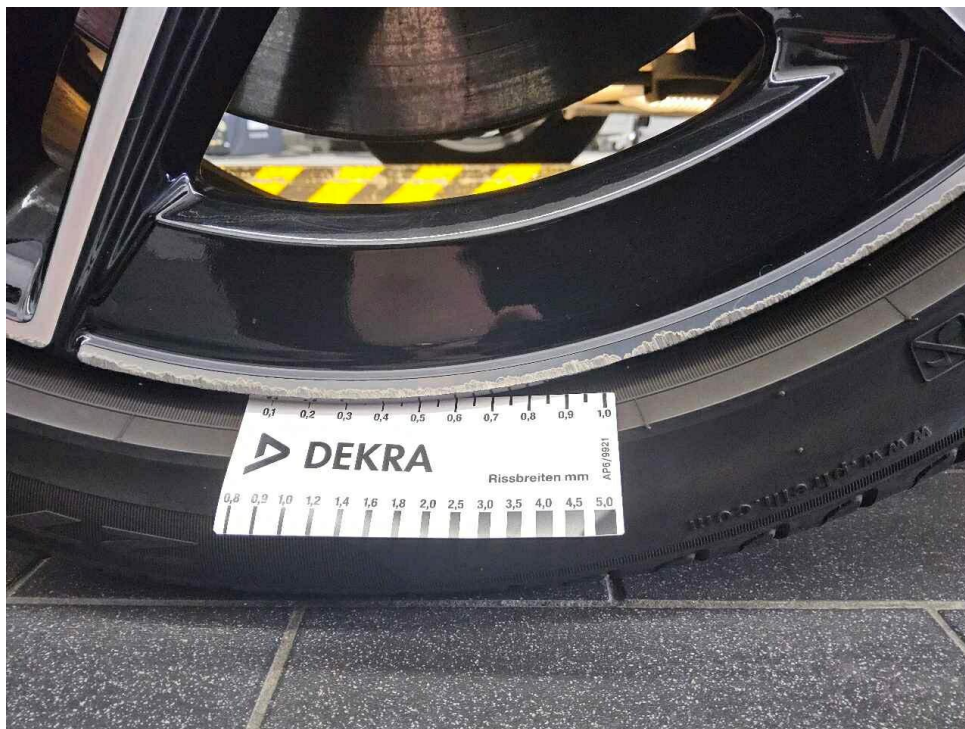
Bild 38 : Glanzgedrehte Felge (Sommer) hinten rechts, zerkratzt

Bild 39 : Glanzgedrehte Felge (Sommer) hinten rechts, zerkratzt

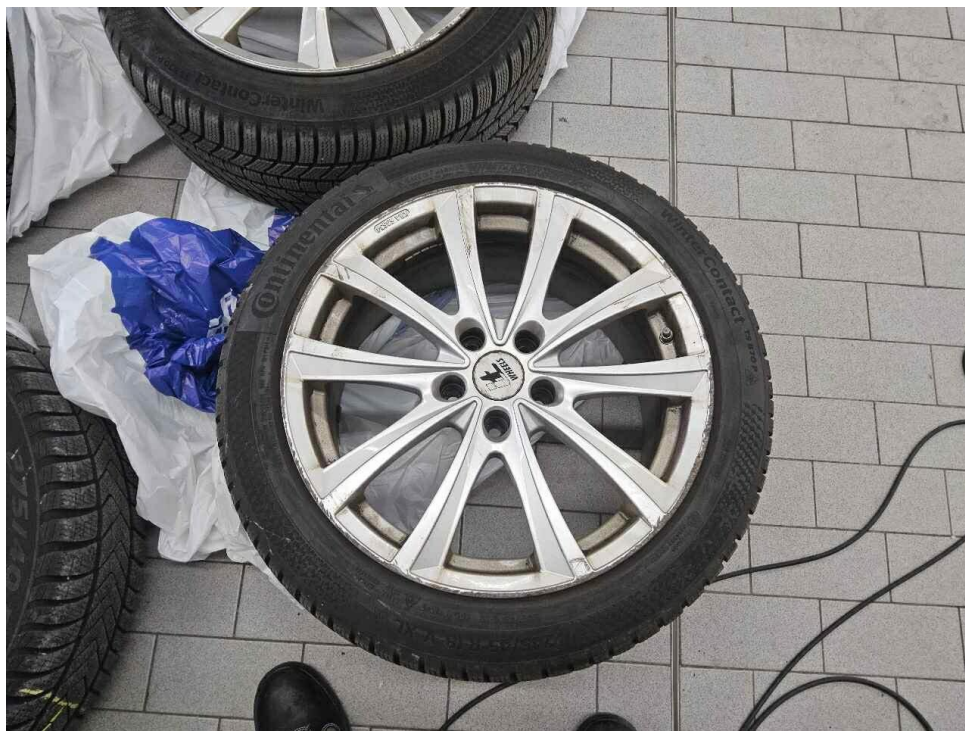
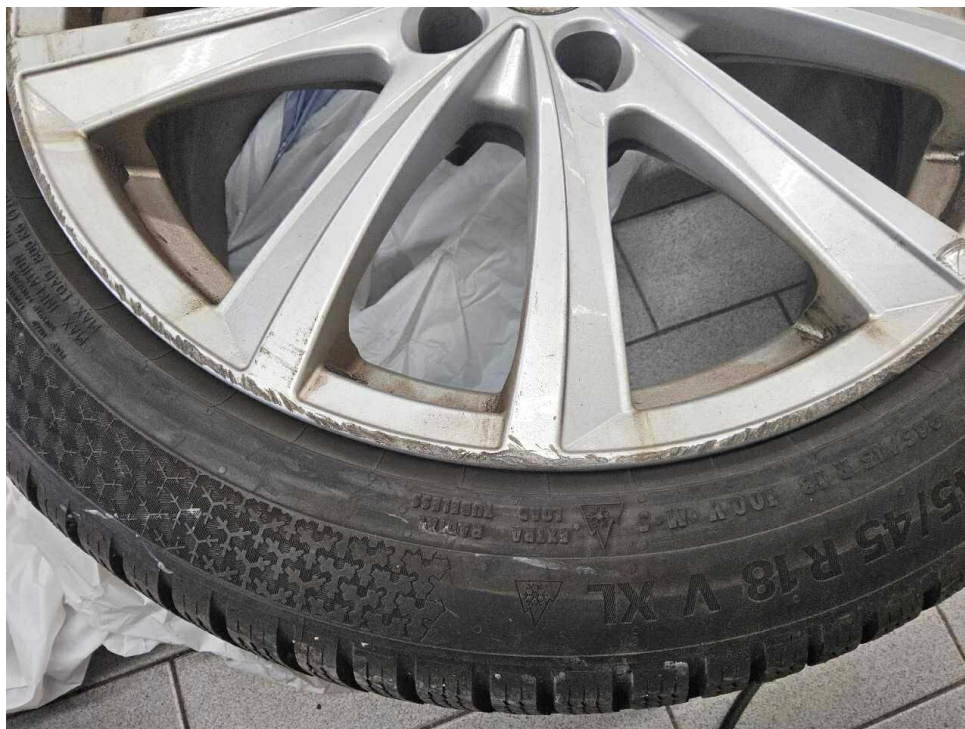
Bild 40 : Felge (Winter) vorne links, zerkratzt

Bild 41 : Felge (Winter) vorne links, zerkratzt

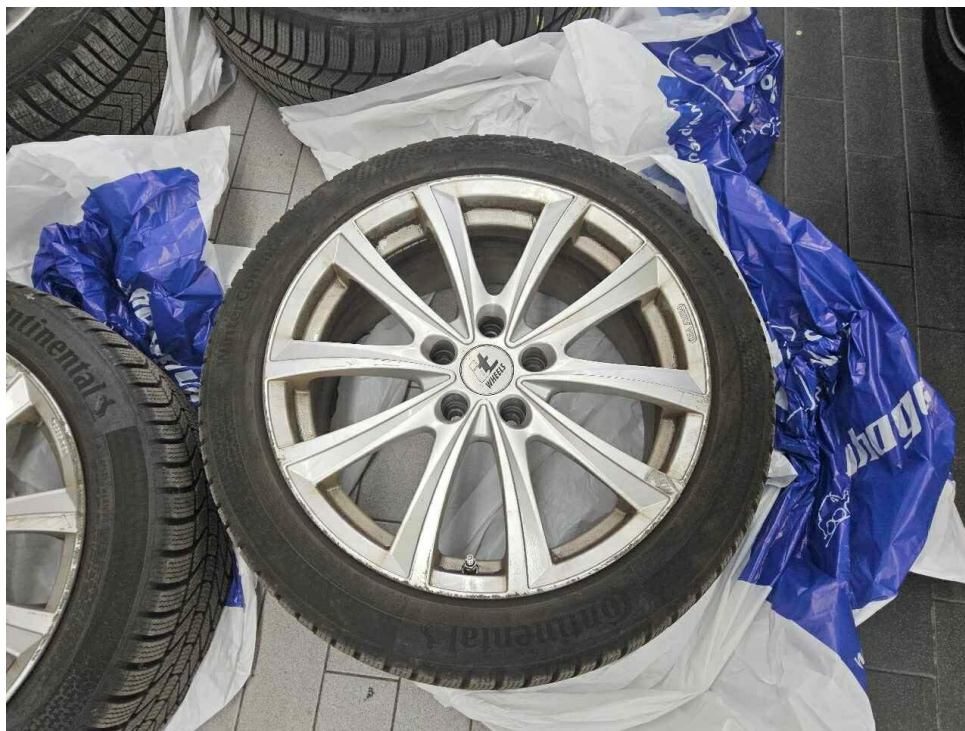
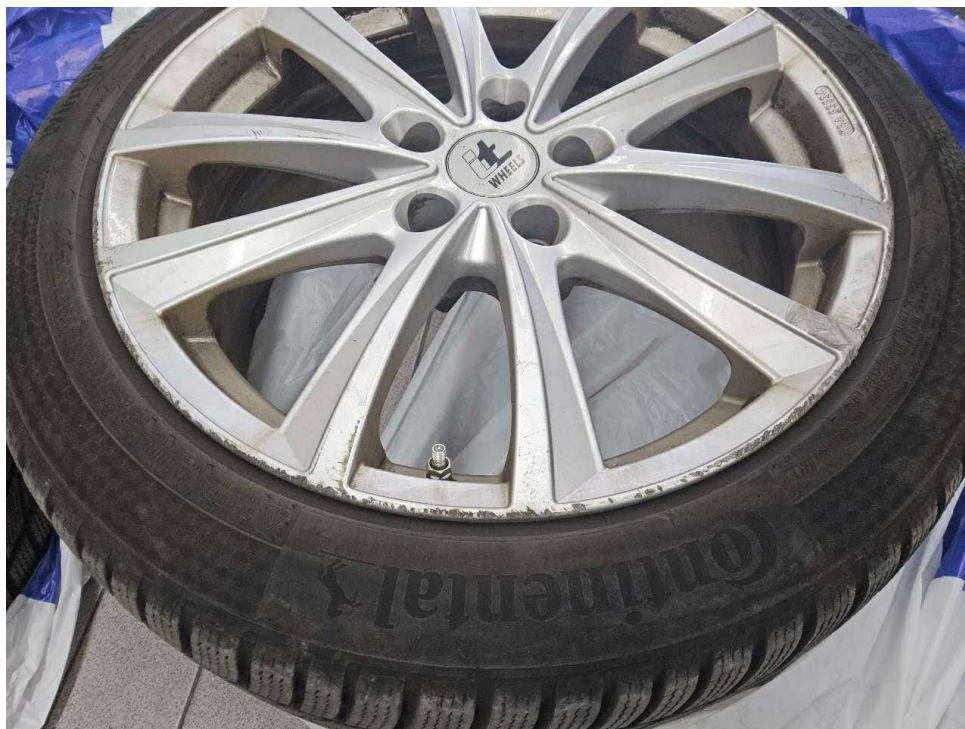
Bild 42 : Felge (Winter) vorne rechts, zerkratzt

Bild 43 : Felge (Winter) vorne rechts, zerkratzt

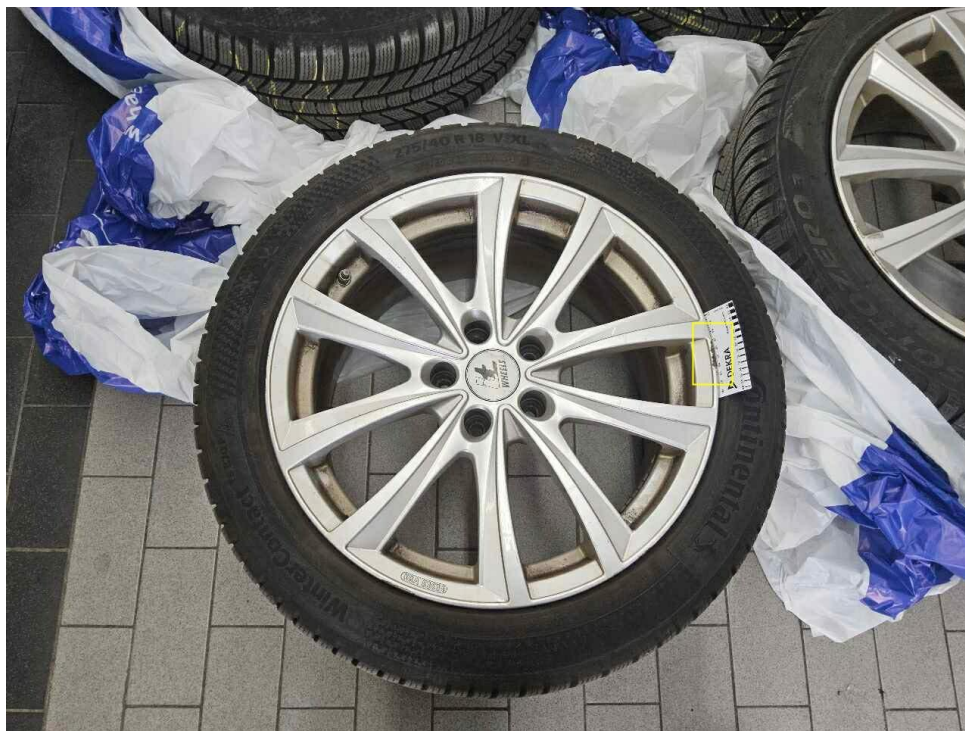
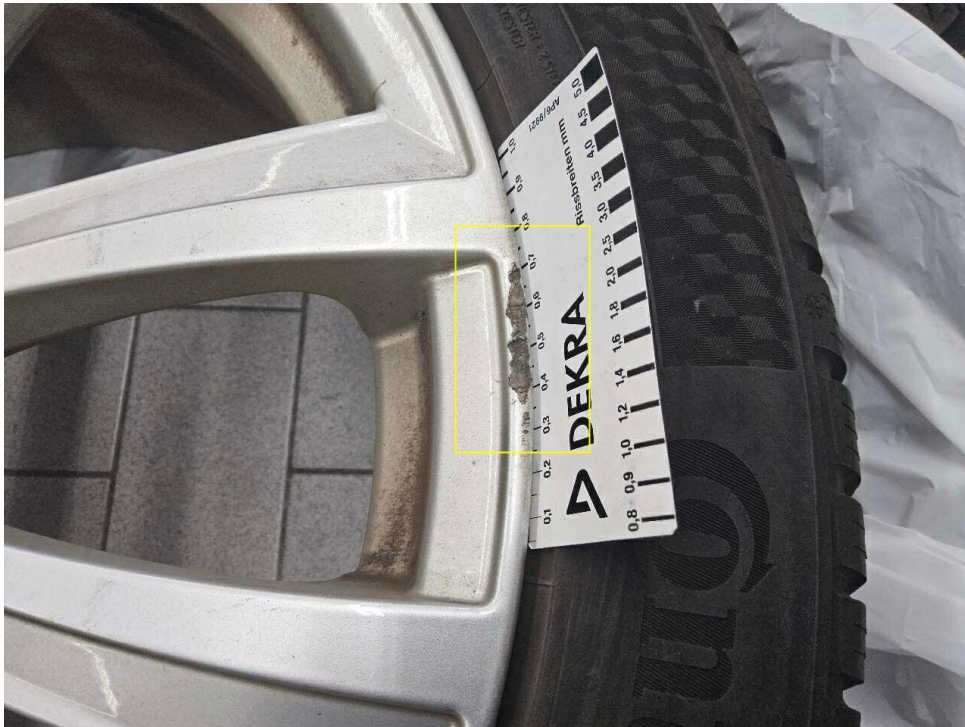
Bild 44 : Felge (Winter) hinten links, zerkratzt

Bild 45 : Felge (Winter) hinten links, zerkratzt
