| Variante | AMG Line E 300 de PHEV |
| VIN | W1K2132161B011608 |

Schadensfälle der int. Belegnummer: 350423 17.07.2026

# Zustandsbericht / Minderwertgutachten

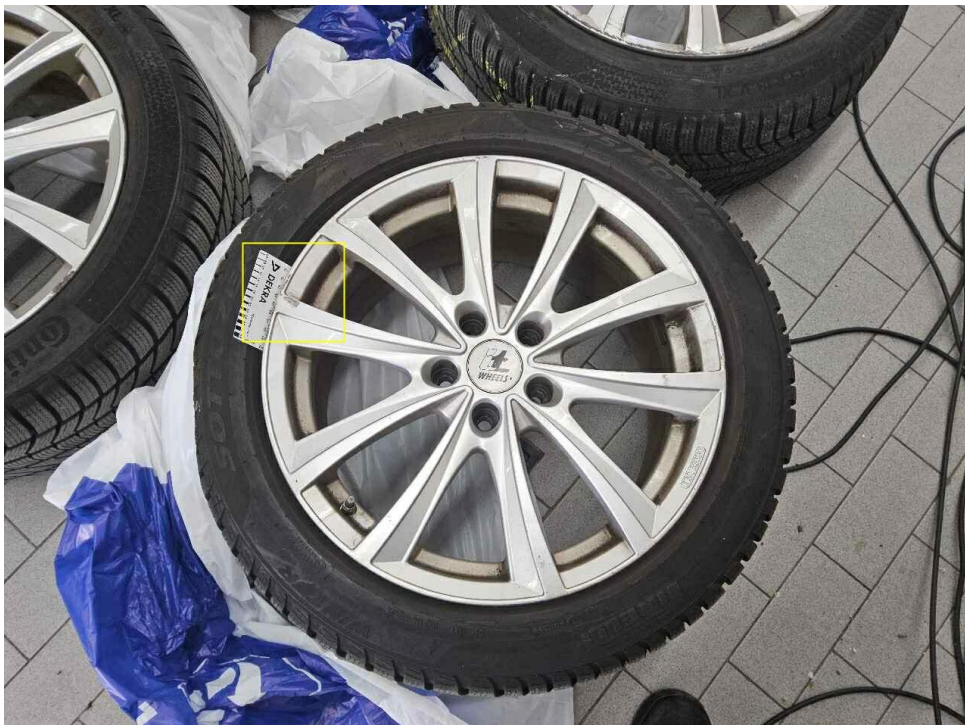
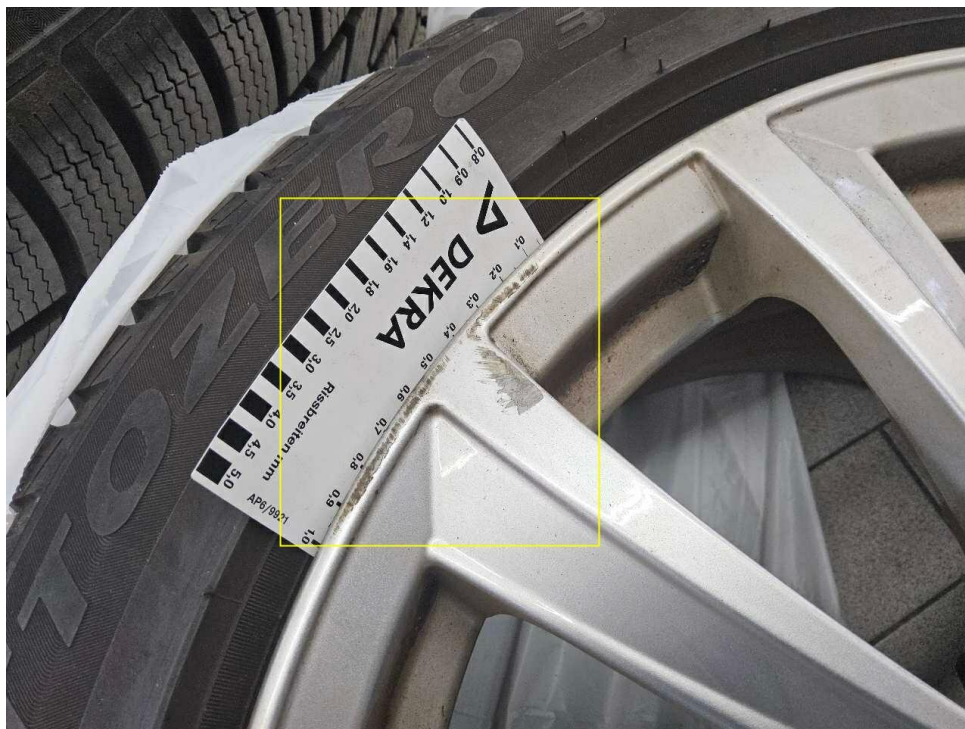
Bild 46 : Felge (Winter) hinten rechts, zerkratzt

Bild 47 : Felge (Winter) hinten rechts, zerkratzt

1. Schwellerverkleidung rechts, zerkratzt, lackieren mit Lackaufbau (Bild 28, 29, 30)
2. Felge (Winter) hinten rechts, zerkratzt, erneuern (Bild 46, 47)
3. Felge (Winter) hinten links, zerkratzt,
