**Zustandsbericht**  
**Vertragsnummer: ---**

**FIN: KMHM341CXP065981**  
**Kennzeichen: ---**

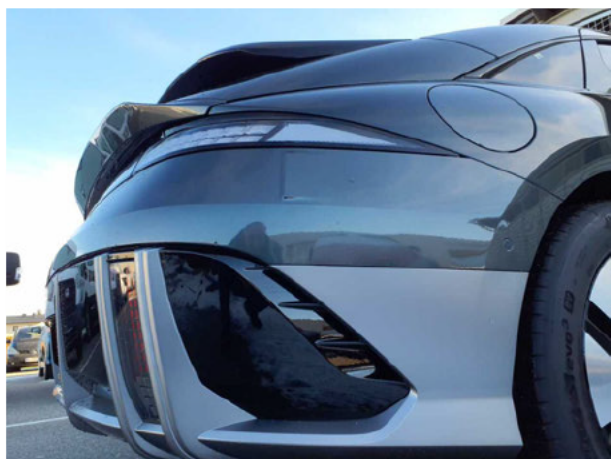
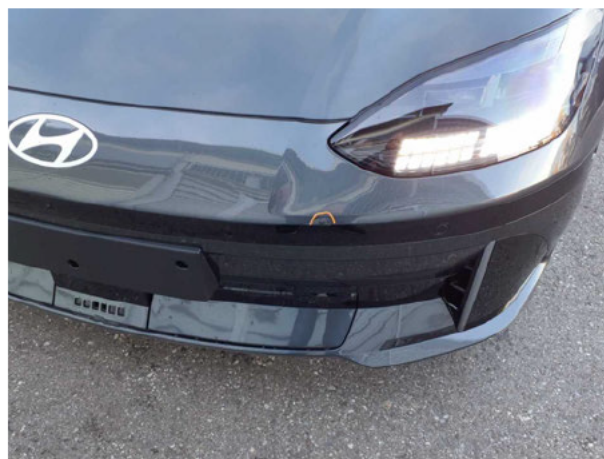
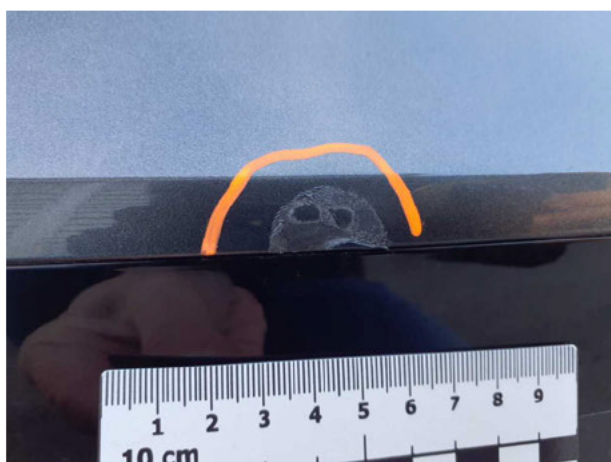
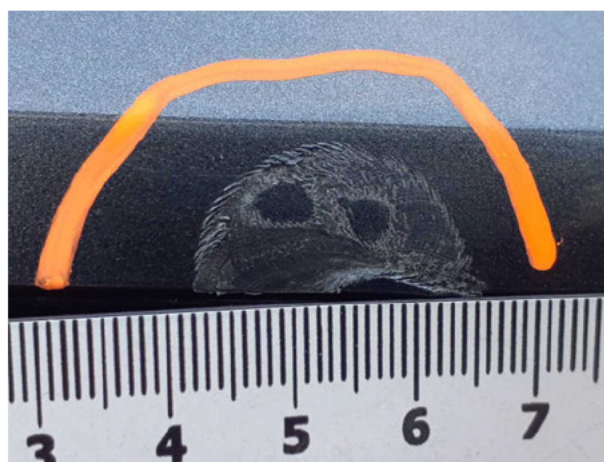
| Nr. | Bauteilgruppe | Beschreibung |
|---|---|---|
| 1 | Stoßfänger vorn | Stoßfänger vorn - beschädigt - instandsetzen und lackieren |

**Beschädigung 1:** Stossfänger vorn: Stossfänger vorn -  
beschädigt - instandsetzen und lackieren
