Lynk & Co 01

Informazioni Veicolo

| Modello: | 01 | N. Telaio: | L6TCX2E73NE030910 |

Danni

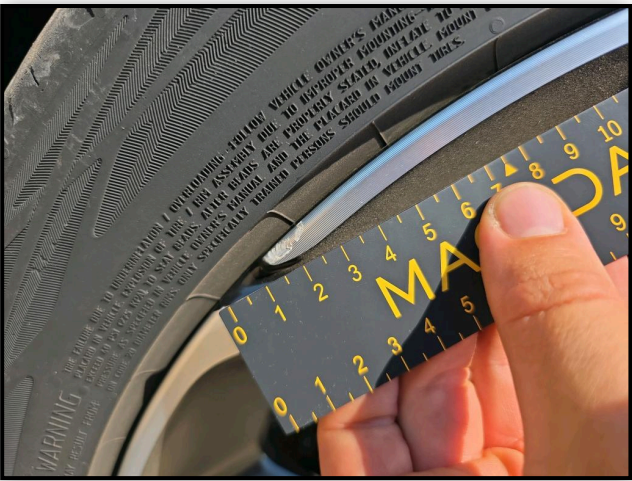
Cerchio in lega ant. Dx

- Graffiature
- PRM
- Ruote

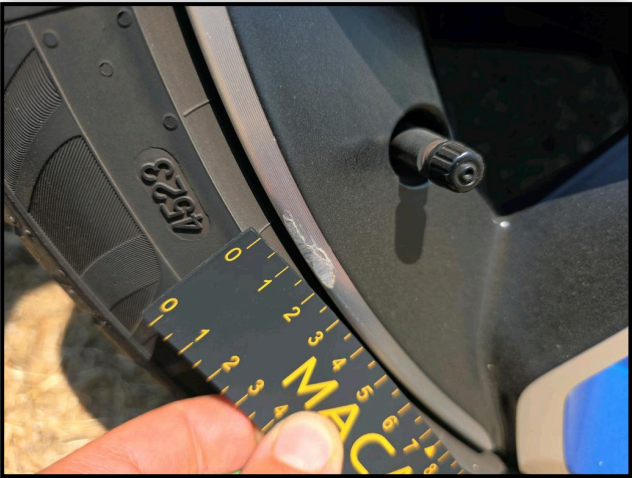
Cerchio in lega post. Dx

- Graffiature
- PRM
- Ruote

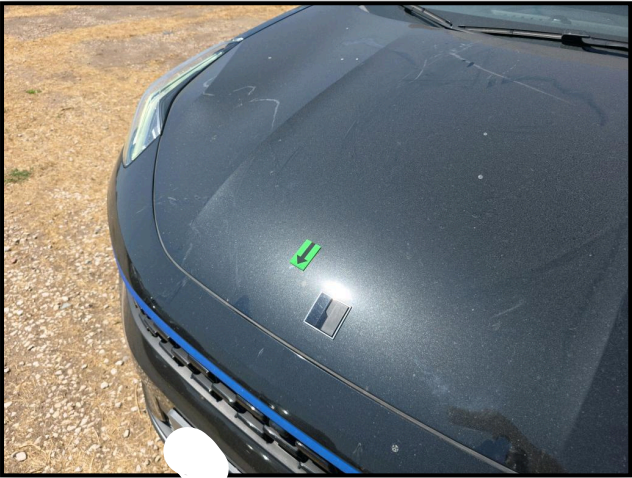
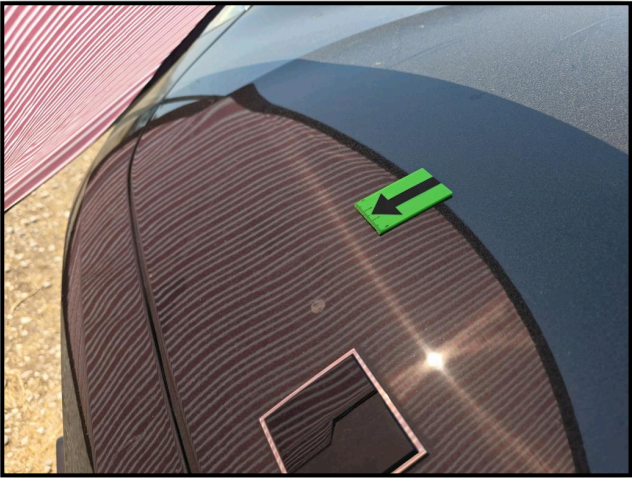
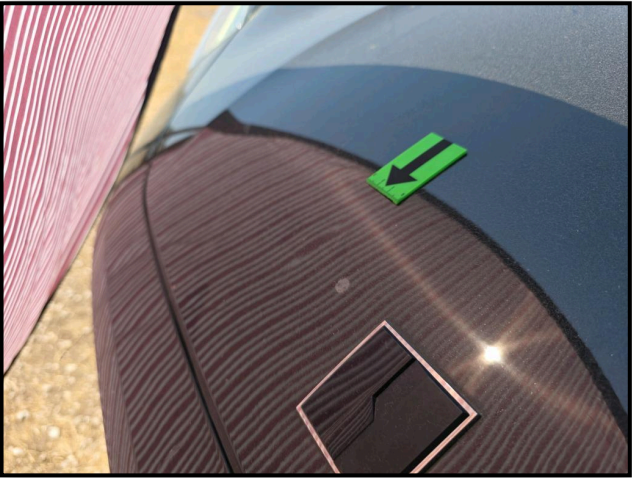
Cofano anteriore

- Ammaccatura
- Riparare e dipingere
- Davanti

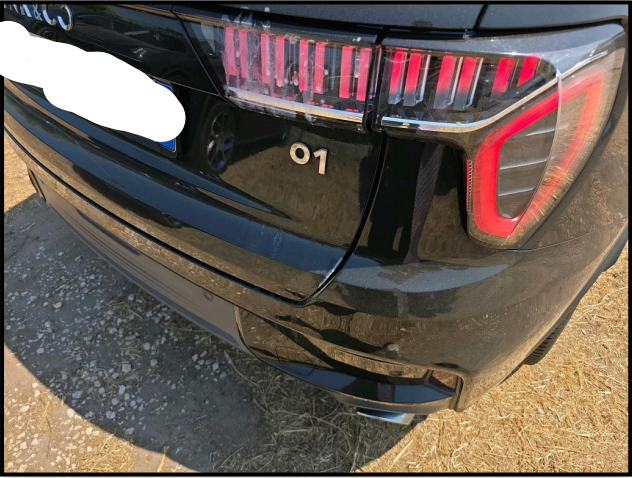
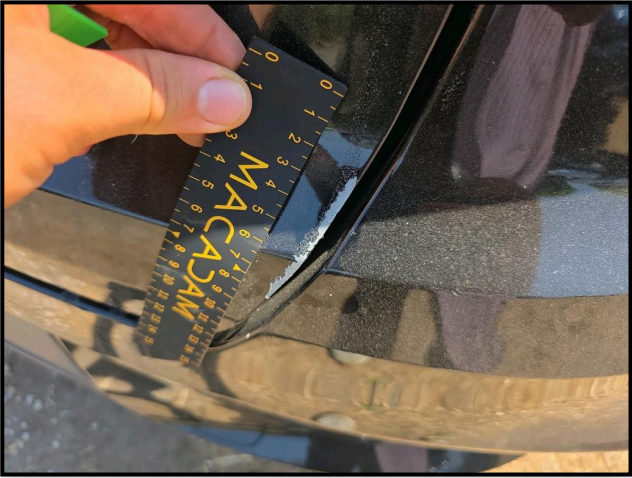
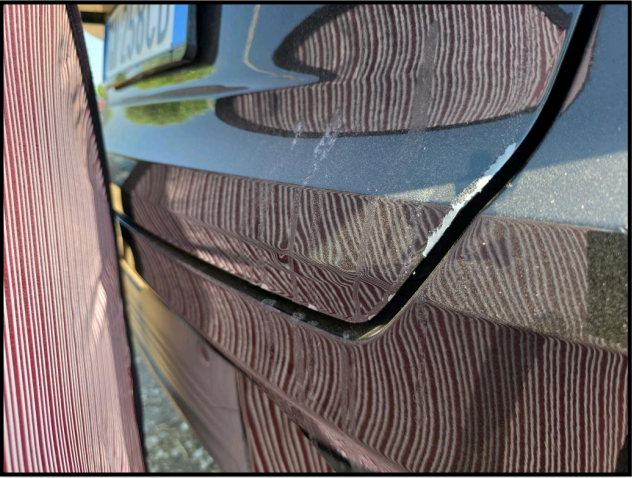
Cofano Post.

- Ammaccatura e graffio
- Riparare e dipingere
- Dietro/posteriore

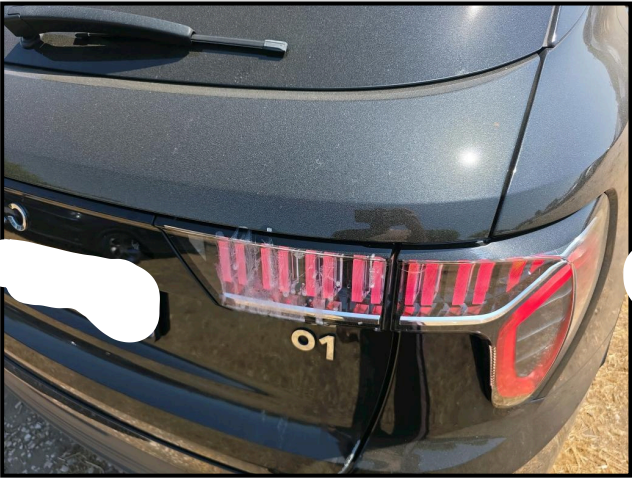
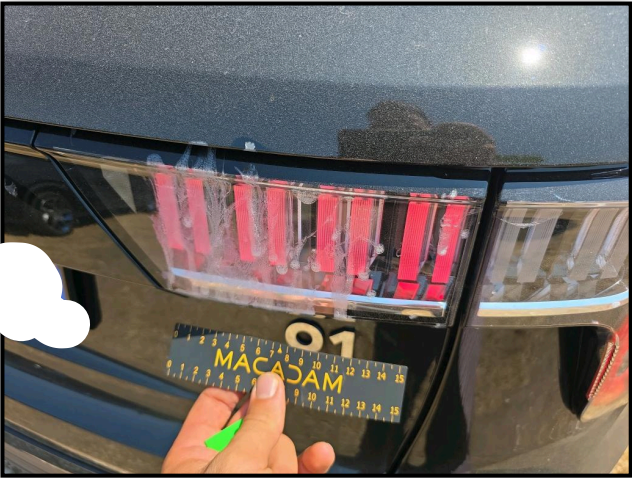
Fanale portellone post. Dx

- Graffiature
- Sostituire
- Dietro/posteriore

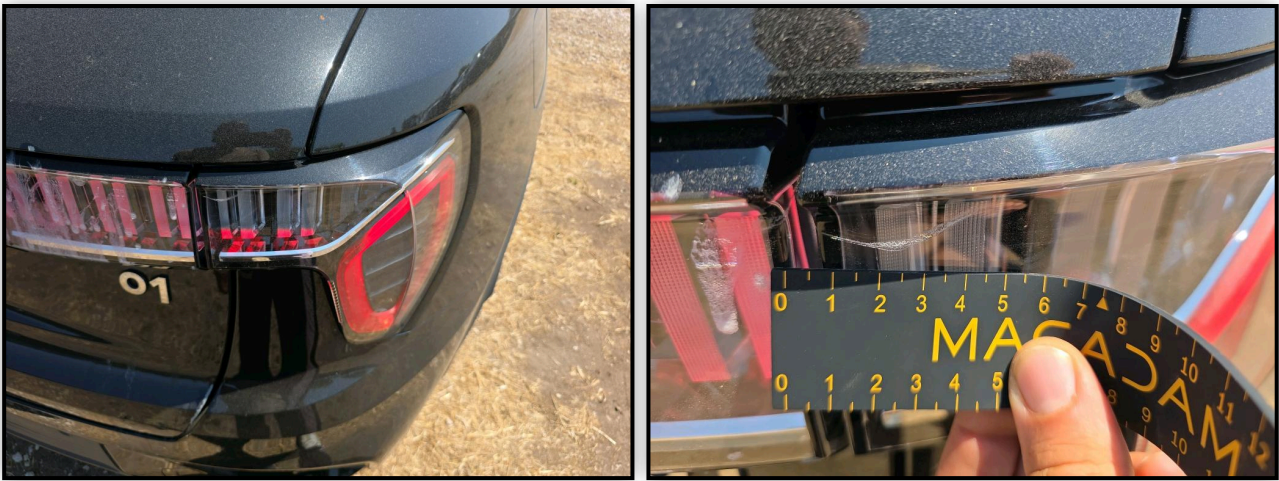
Fanale post. parte est. Dx

Graffiature  
Sostituire  
Dietro/posteriore

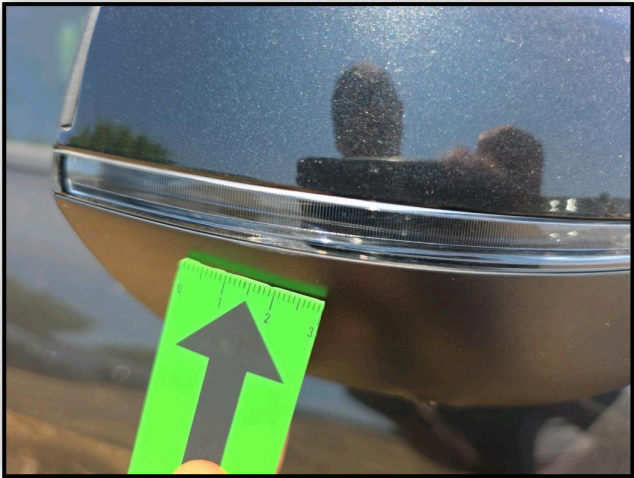
Indicatori di direzione laterali dx

Graffiature  
Sostituire  
Destra

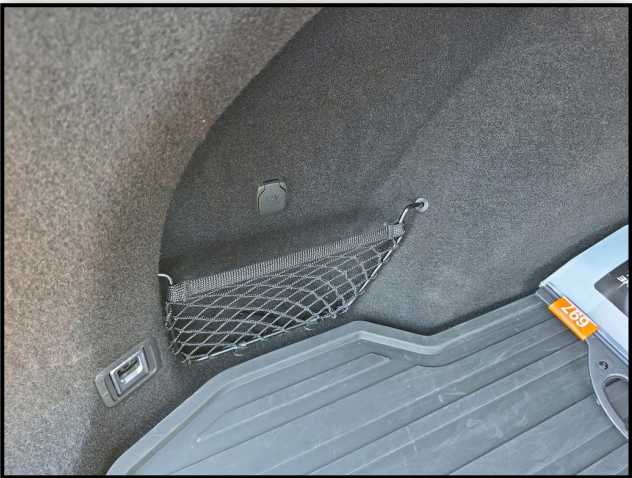
Kit di riparazione pneumatici

Mancanza  
Riparare / sostituire (somma forfettaria)  
Dietro/posteriore

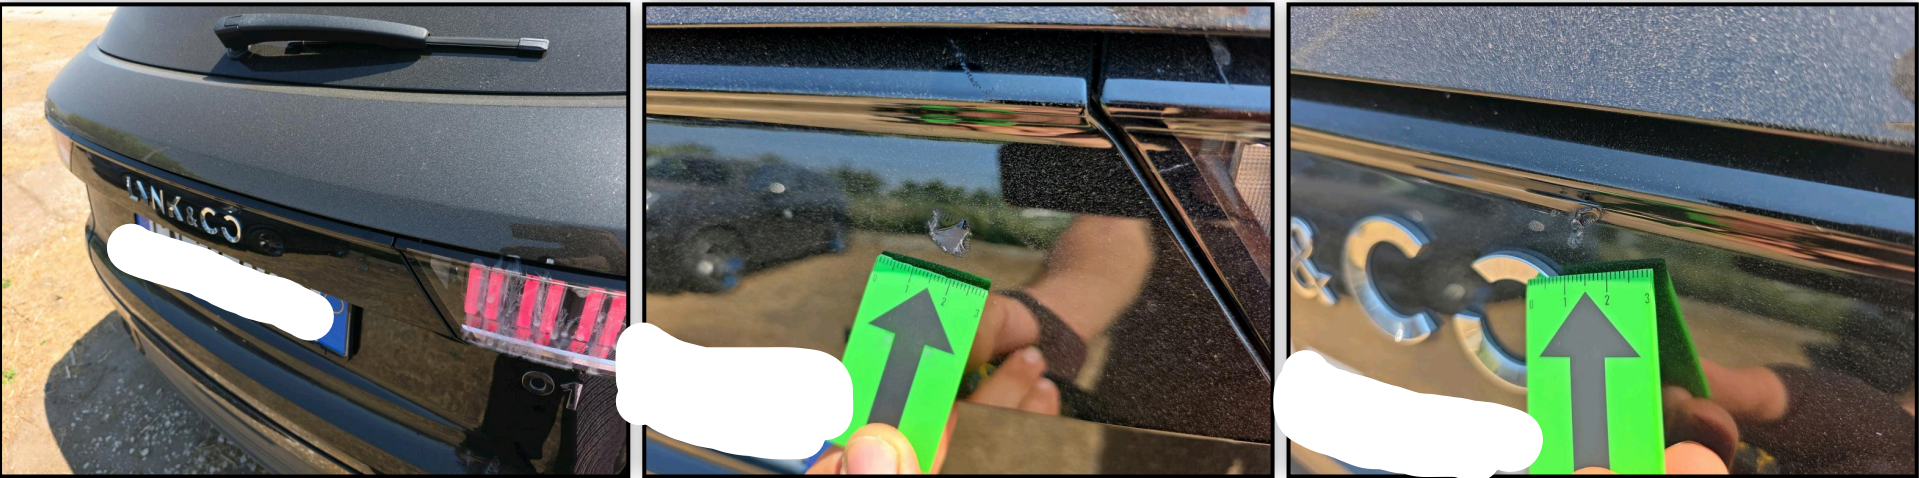
Modanatura esterna portellone bagagliaio

Graffiature  
Verniciatura  
Dietro/posteriore

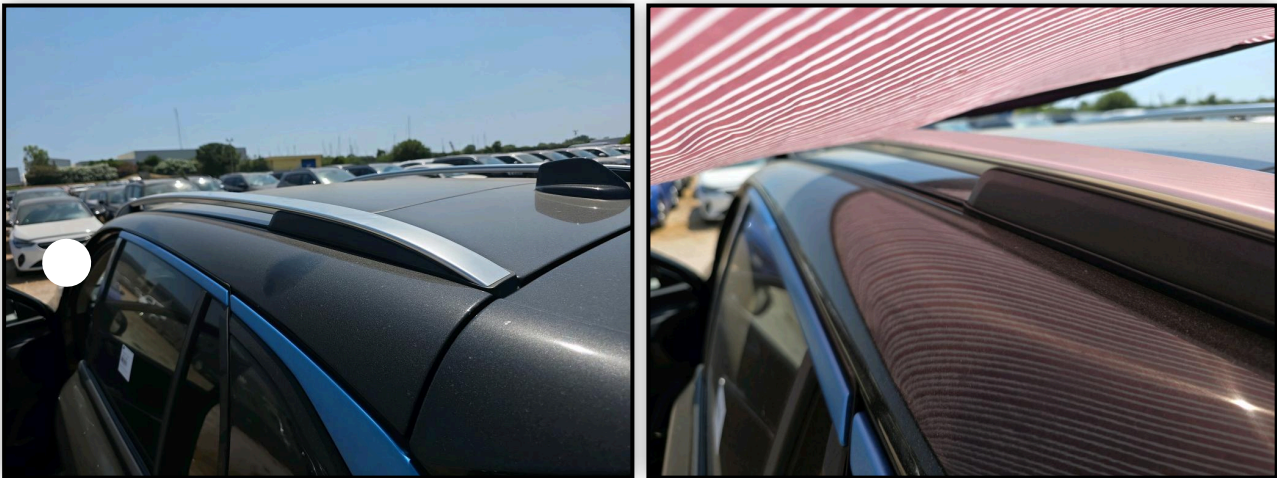
Montante tetto sx

Ammaccatura  
PRM  
Sinistra

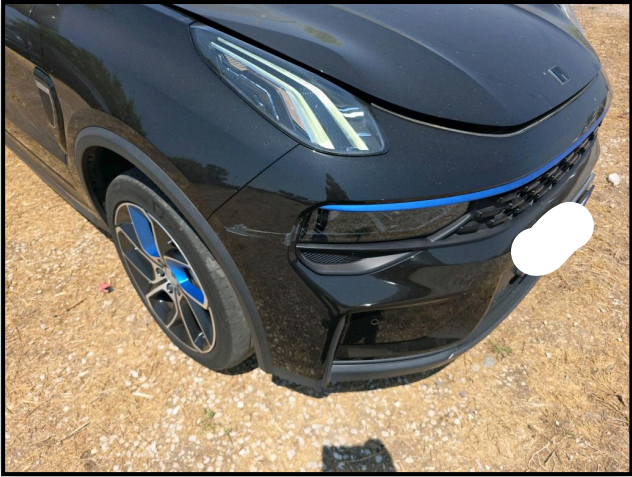
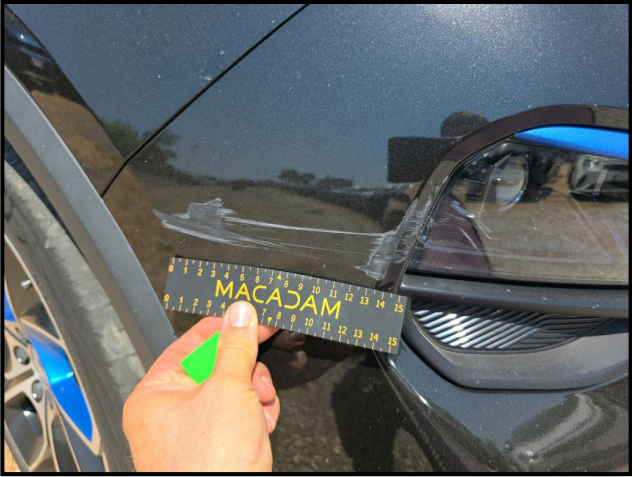
**Paraurti ant.**  
Graffiature  
Verniciatura  
Davanti

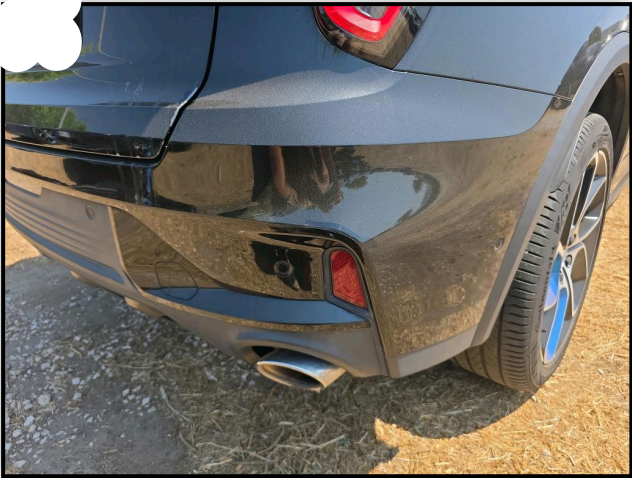
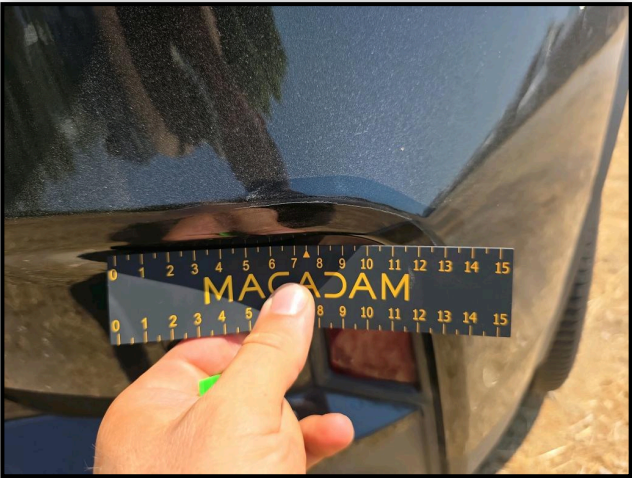
**Paraurti post.**  
Graffiature  
Verniciatura  
Dietro/posteriore

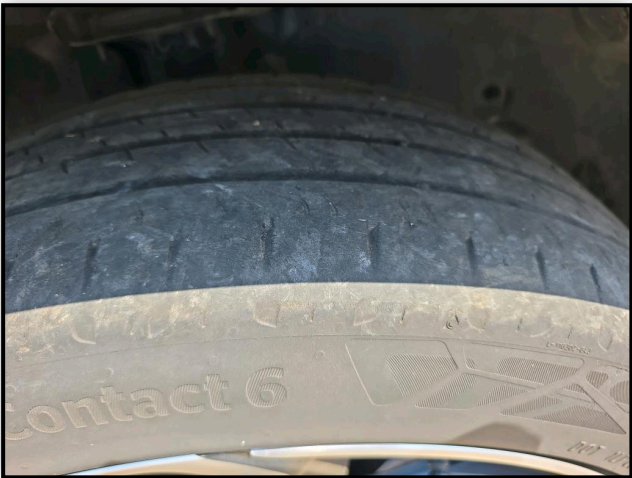
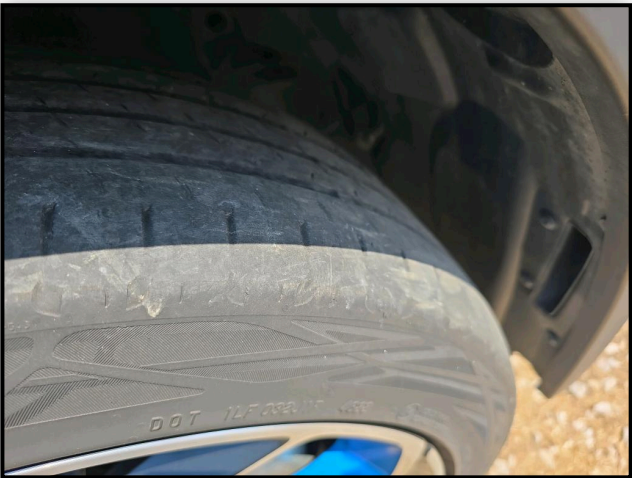
**Pneumatico ant. Dx**  
Logoro \ usurato  
Sostituire  
Ruote

Estate  
In lega  
235/45/20/100/V  
Continentale  
1,0 mm

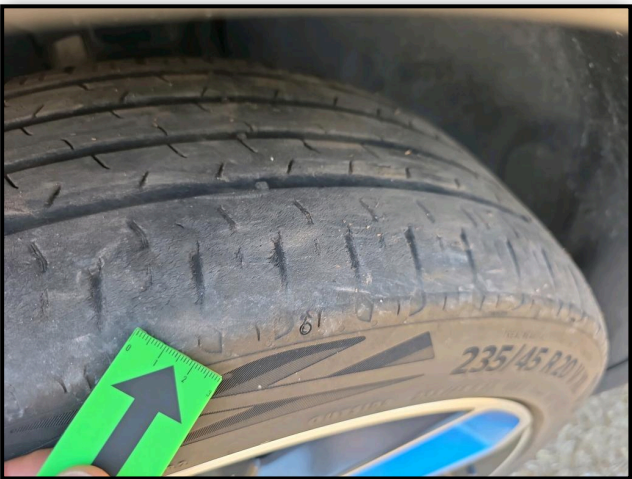
**Pneumatico ant. Sx**  
Logoro \ usurato  
Sostituire  
Ruote

Estate  
In lega  
235/45/20/100/V  
Continentale  
1,0 mm

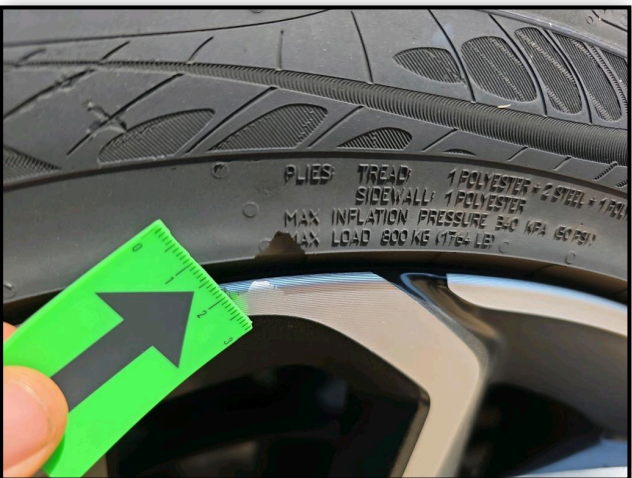
**Pneumatico post. Dx**  
Strappo/tagliato  
Sostituire  
Ruote

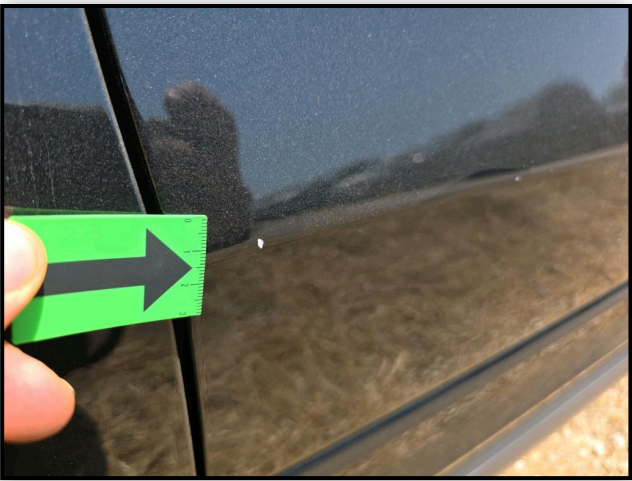
**Porta ant. Dx**  
Scheggiatura da pietrisco  
PRM  
Destra

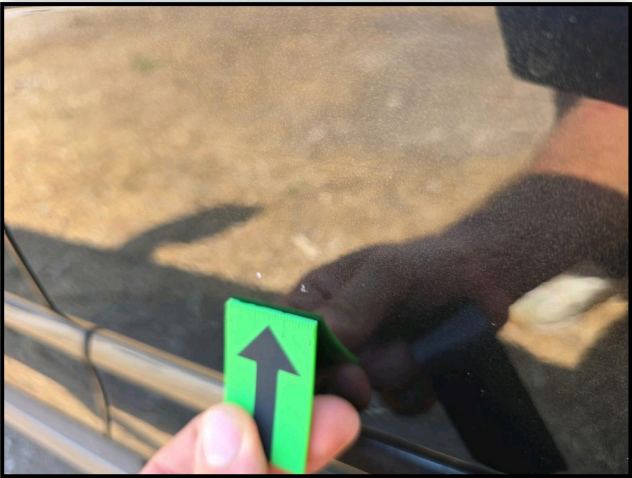
**Porta post. Sx**  
Scheggiatura da pietrisco  
PRM  
Sinistra

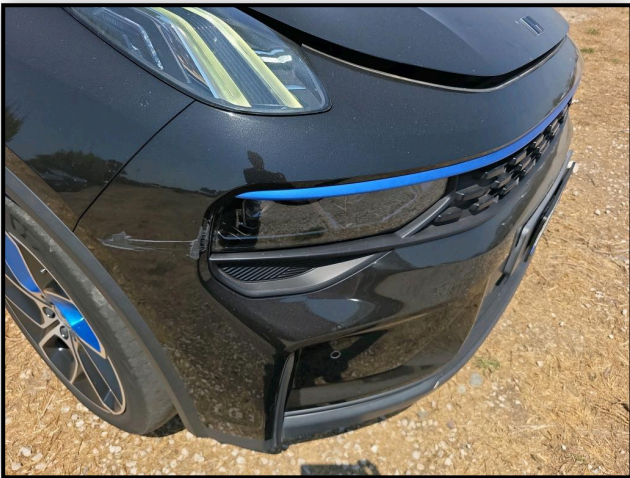
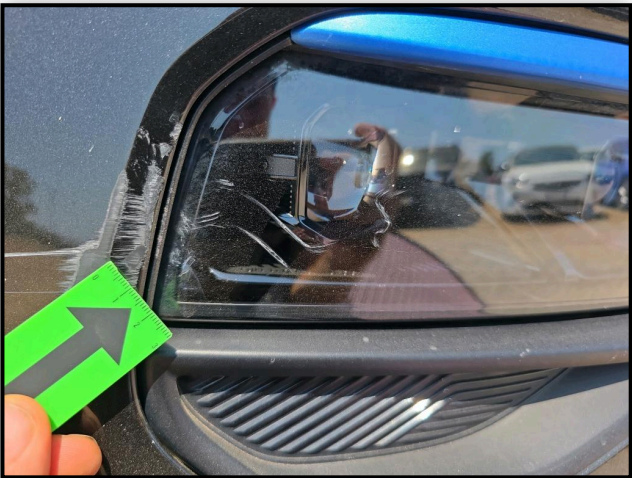
**Proiettore fendinebbia Dx**  
Crepato / lesionato  
Sostituire  
Davanti
