## Wertgutachten

<b>Ihr Auftrag vom</b>	21.05.2026 durch Raiffeisen-Impuls Fuhrparkmanagement GmbH & Co. KG
<b>Besichtigungsort</b>	36272 Niederaula, Industriestraße 11
<b>Besichtigungsdatum</b>	08.06.2026
<b>Referenznummern</b>	0002073014

<b>Fahrzeugident.-Nr.</b>	<b>W0VZT8GP5N1047516</b>		
<b>Fahrzeugart</b>	PKW - Kombilimousine	<b>Farbton / Lackart</b>	Mondsteingrau / Metallic
<b>Hersteller</b>	Opel	<b>Nächste HU</b>	05/2028
<b>Typ / Verkaufsbez.</b>	Insignia B Sports Tourer 2.0 CDTI Business	<b>Laufleistung abgelesen</b>	68.423 km
<b>Erstzulassung</b>	02.06.2023	<b>Emissionsklasse</b>	Euro 6d
<b>Getriebe / Gänge</b>	Automatik / 8	<b>Sitzplätze / Türen</b>	5 / 5
<b>Achsen / angetrieben</b>	2 / 1	<b>Anzahl Besitzer</b>	unbekannt
<b>Motorart</b>	Reihenmotor / Diesel	<b>Hubraum / Nennleistung</b>	1.995 ccm / 128 KW
<b>Antriebsart</b>	Frontantrieb

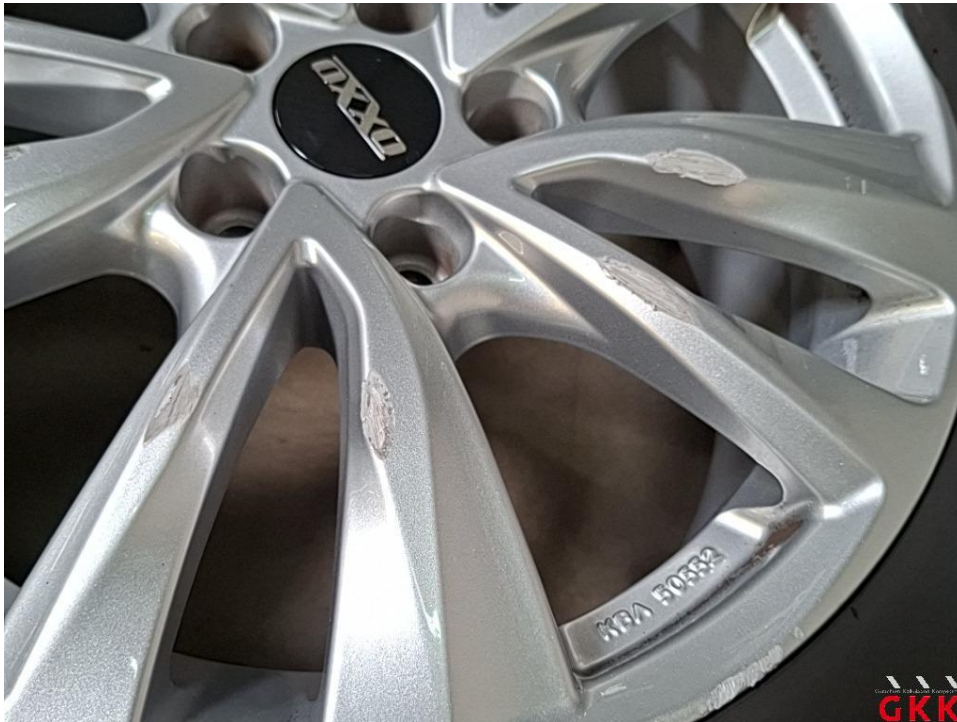
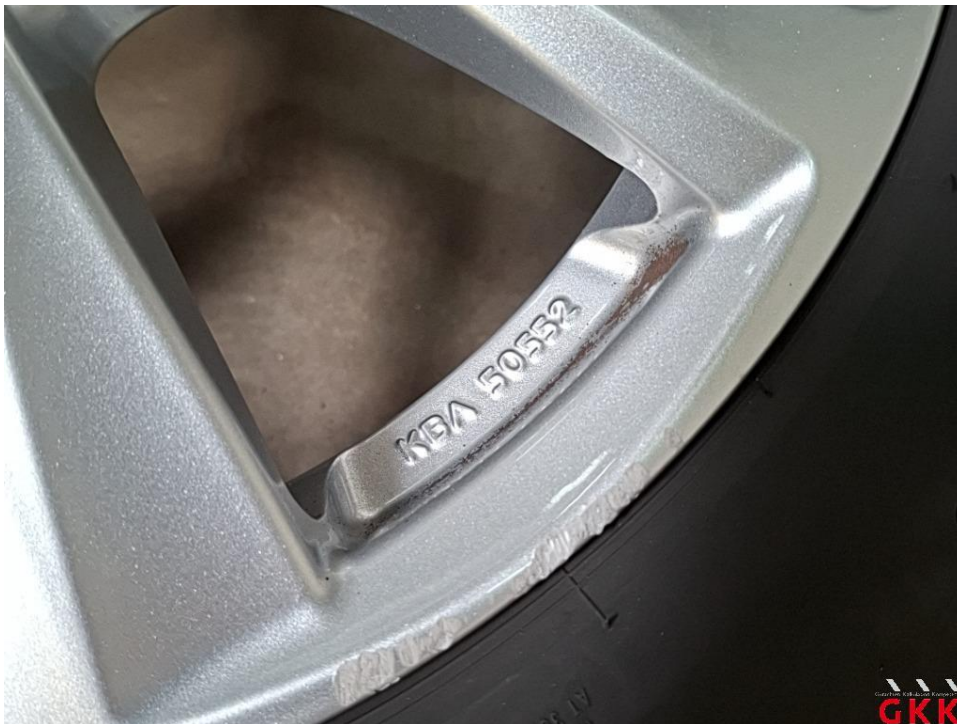
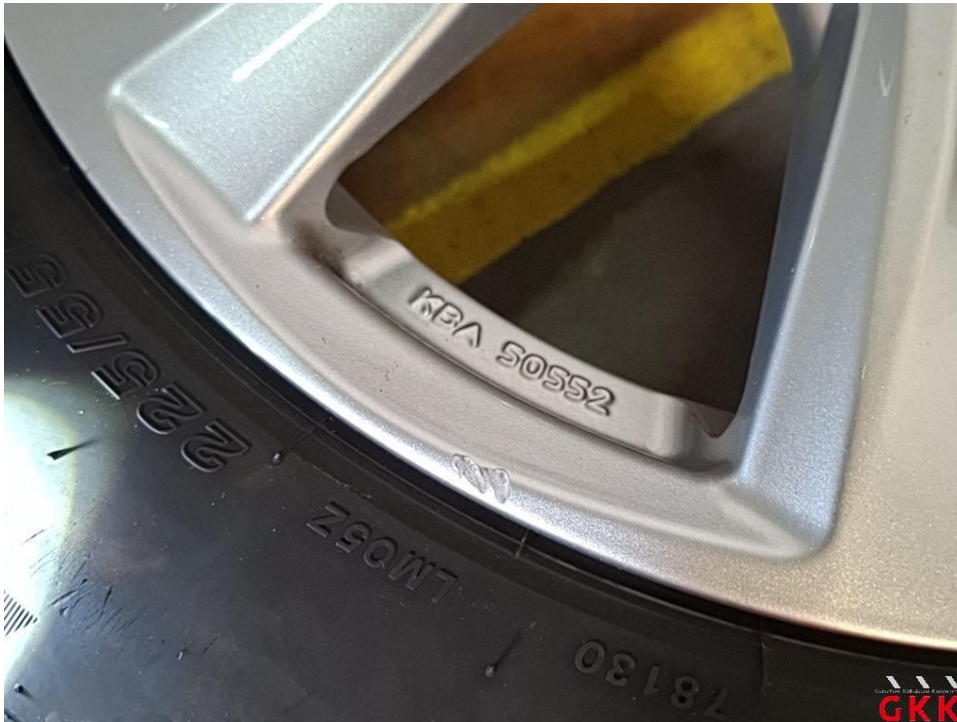
Bild 16 LM-Rad, 2 x beiliegend, beschädigt, ersetzen

Bild 17 LM-Rad, 2 x beiliegend, beschädigt, ersetzen

Bild 18 LM-Rad, 2 x beiliegend, beschädigt, ersetzen

<b>Heck</b> (Angaben ohne MwSt.)	Reparaturkosten	MW
Stoßfänger hinten Verkleidung -lackiert-, verkratzt, lackieren (Bild 37, Bild 38)	761,23 €	494,80 €
Heckklappe, verkratzt, lackieren (Bild 32, Bild 33)	890,47 €	578,81 €
<b>Reifen, Felgen, Radkappen</b> (Angaben ohne MwSt.)	Reparaturkosten	MW
Reifen 2 x beiliegend, einseitig abgefahren, ersetzen (Bild 19, Bild 20)	397,66 €	397,66 €
LM-Rad 2 x beiliegend, beschädigt, ersetzen (Bild 16, Bild 17, Bild 18)	639,91 €	639,91 €

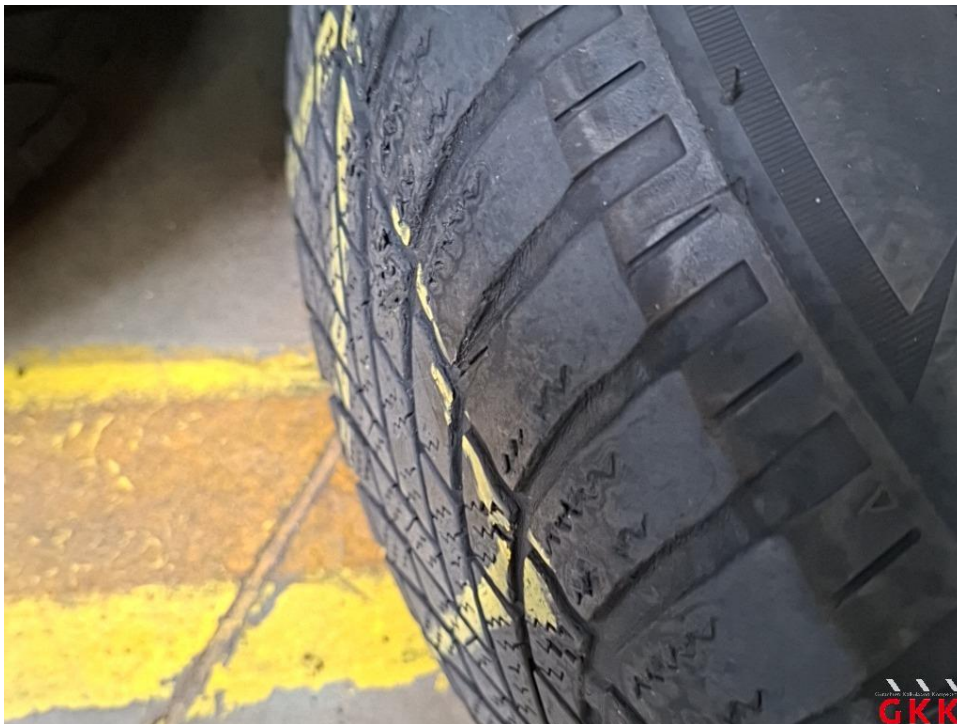
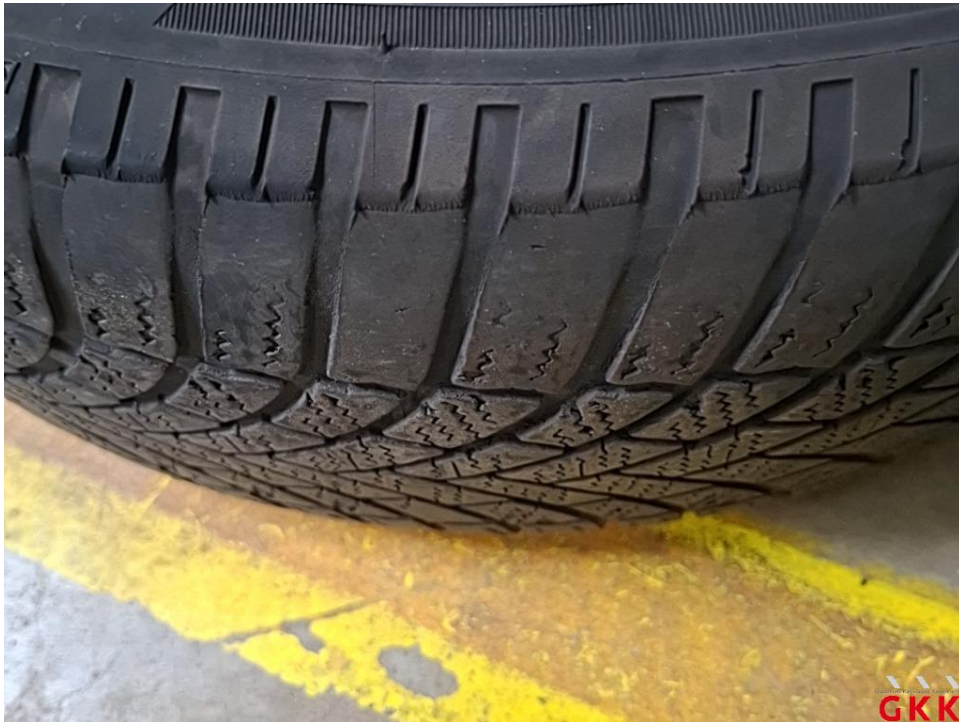
Bild 19 Reifen, 2 x beiliegend, einseitig abgefahren, ersetzen

Bild 20 Reifen, 2 x beiliegend, einseitig abgefahren, ersetzen

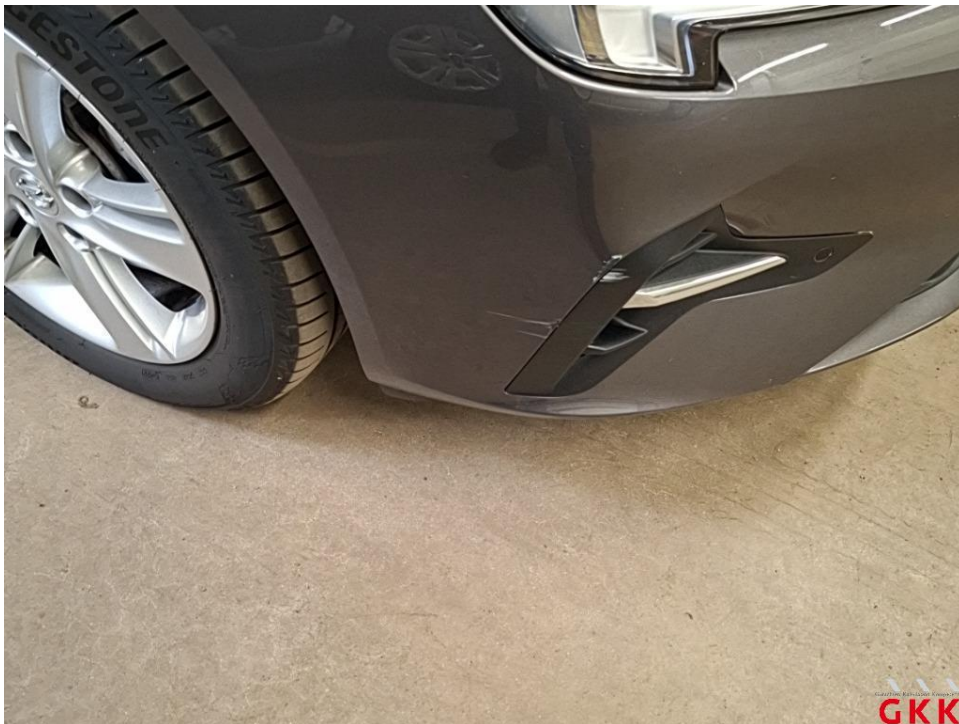
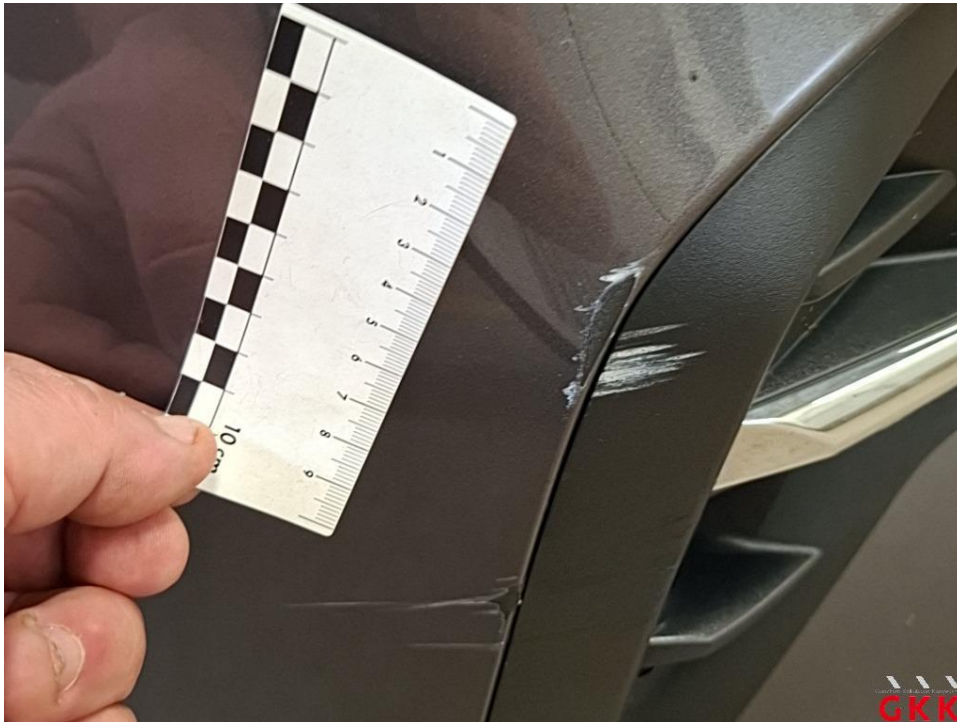
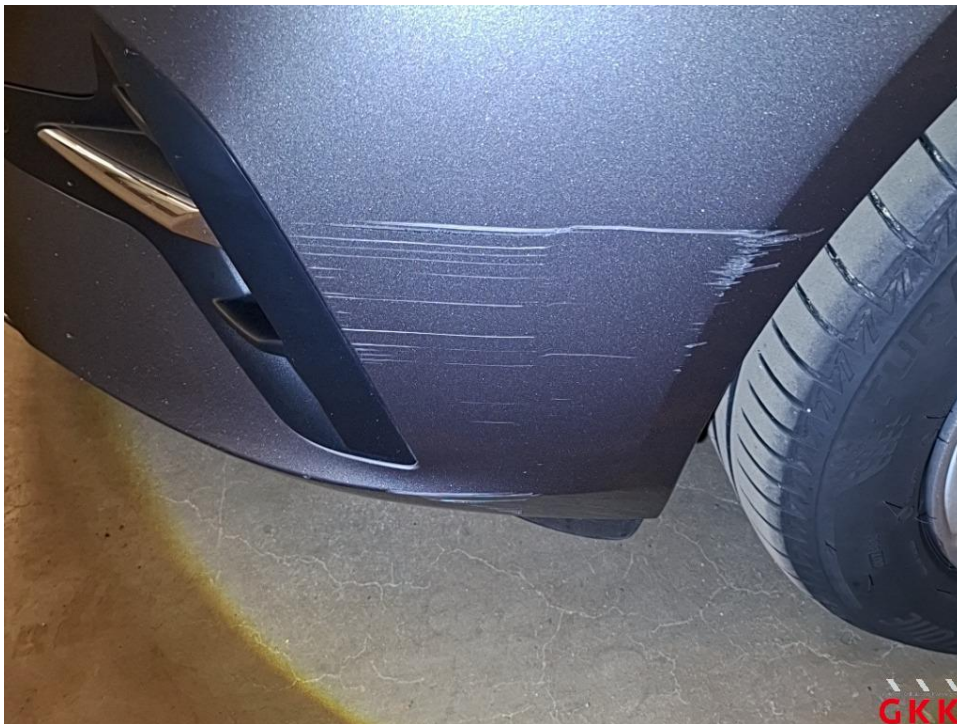
Bild 21 Stoßfänger vorne, Verkleidung -lackiert-, verkratzt, lackieren

Bild 22 Stoßfänger vorne, Verkleidung -lackiert-, verkratzt, lackieren

Bild 23 Stoßfänger vorne, Verkleidung -lackiert-, verkratzt, lackieren

<b>Front</b> (Angaben ohne MwSt.)	Reparaturkosten	MW
Stoßfänger vorne Verkleidung -lackiert-, verkratzt, lackieren (Bild 21, Bild 22, Bild 23)	836,28 €	543,58 €
Nebelscheinwerfer Blende -unlackiert-, beschädigt, ersetzen (Bild 24, Bild 25)	161,07 €	161,07 €
Motorhaube, Steinschlag, lackieren (Bild 26, Bild 27, Bild 28)	975,42 €	634,02 €
<b>Seite links</b> (Angaben ohne MwSt.)	Reparaturkosten	MW
Seitenwand links, Reparaturmangel, lackieren (Bild 29, Bild 30, Bild 31)	545,74 €	545,74 €
<b>Seite rechts</b> (Angaben ohne MwSt.)	Reparaturkosten	MW
Tür hinten rechts, Steinschlag, auslegen, schleifen, polieren (Bild 34)	79,76 €	79,76 €
Spiegelgehäuse rechts Rahmen, beschädigt, ersetzen (Bild 41, Bild 42, Bild 43)	307,43 €	199,83 €
Spiegelgehäuse rechts Blende -unlackiert-, beschädigt, ersetzen (Bild 39, Bild 40)	80,67 €	52,44 €
Spiegelgehäuse rechts Kappe -lackiert-, beschädigt, ersetzen (Bild 35, Bild 36)	193,61 €	125,85 €

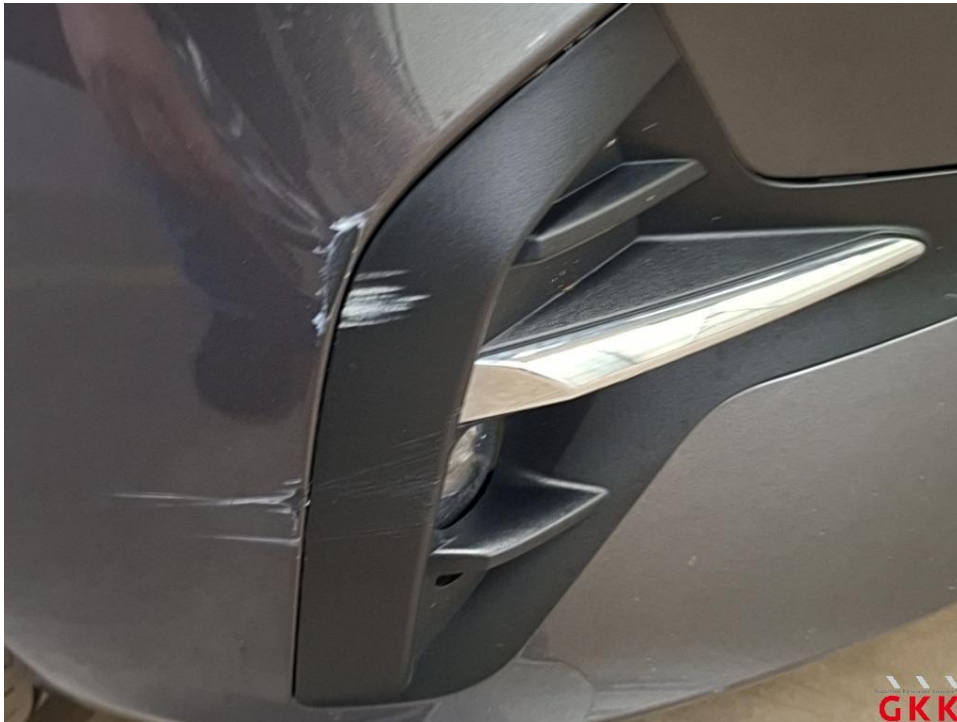
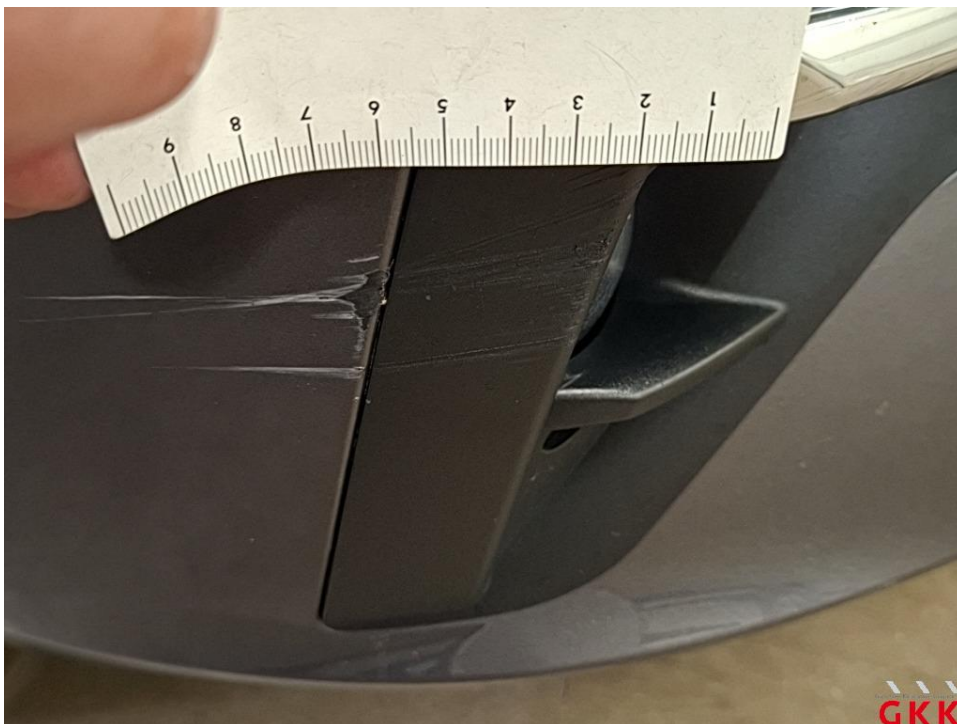
Bild 24 Nebelscheinwerfer, Blende -unlackiert-, beschädigt, ersetzen

Bild 25 Nebelscheinwerfer, Blende -unlackiert-, beschädigt, ersetzen

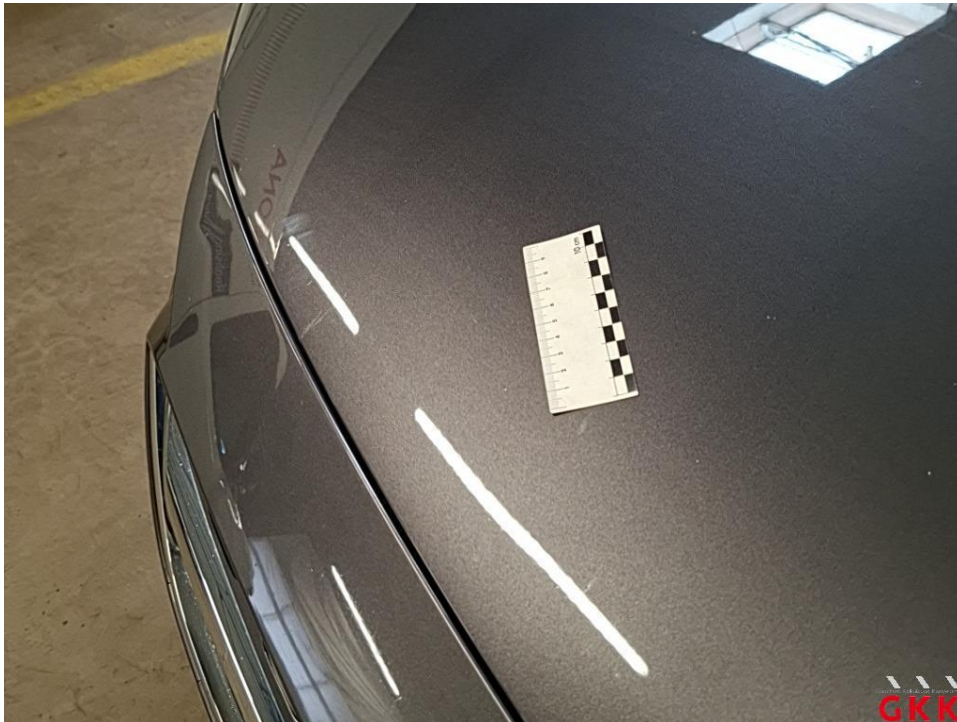
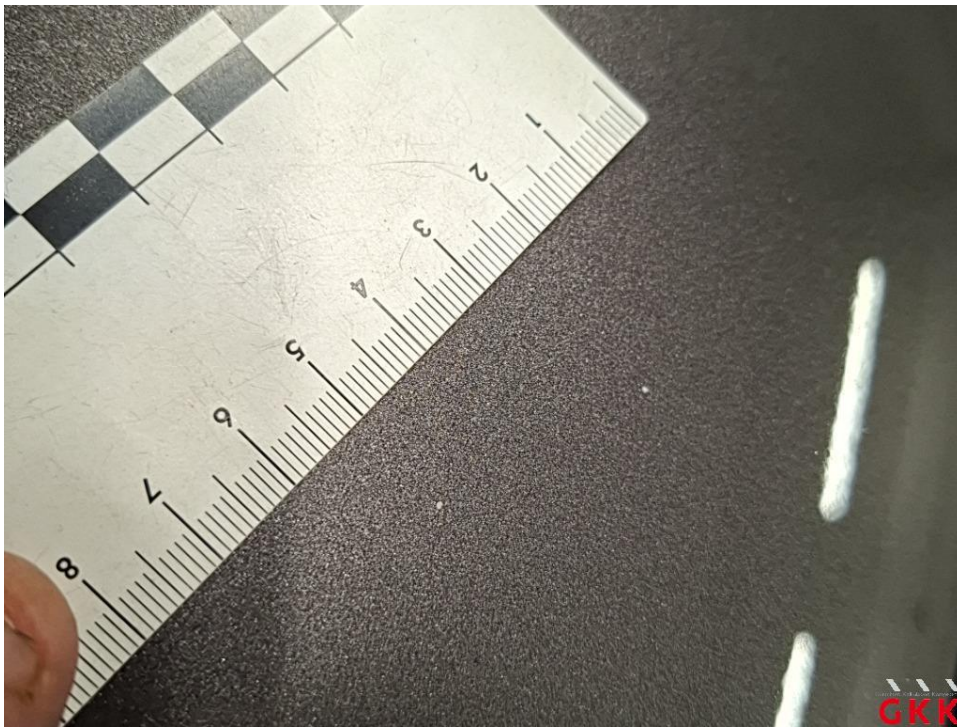
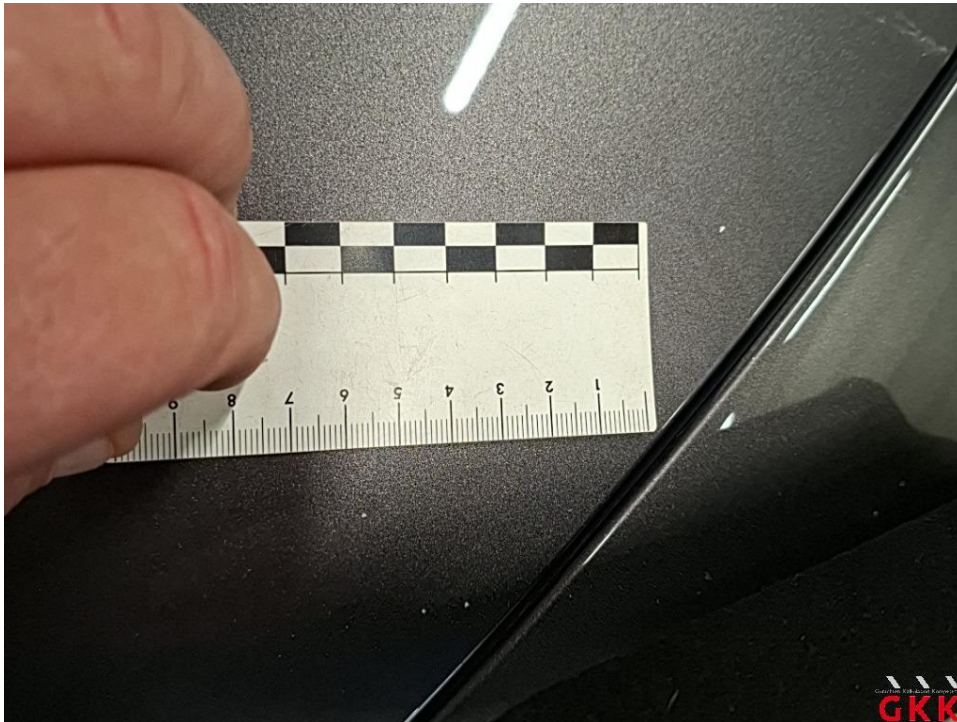
Bild 26 Motorhaube, Steinschlag, lackieren

Bild 27 Motorhaube, Steinschlag, lackieren

Bild 28 Motorhaube, Steinschlag, lackieren

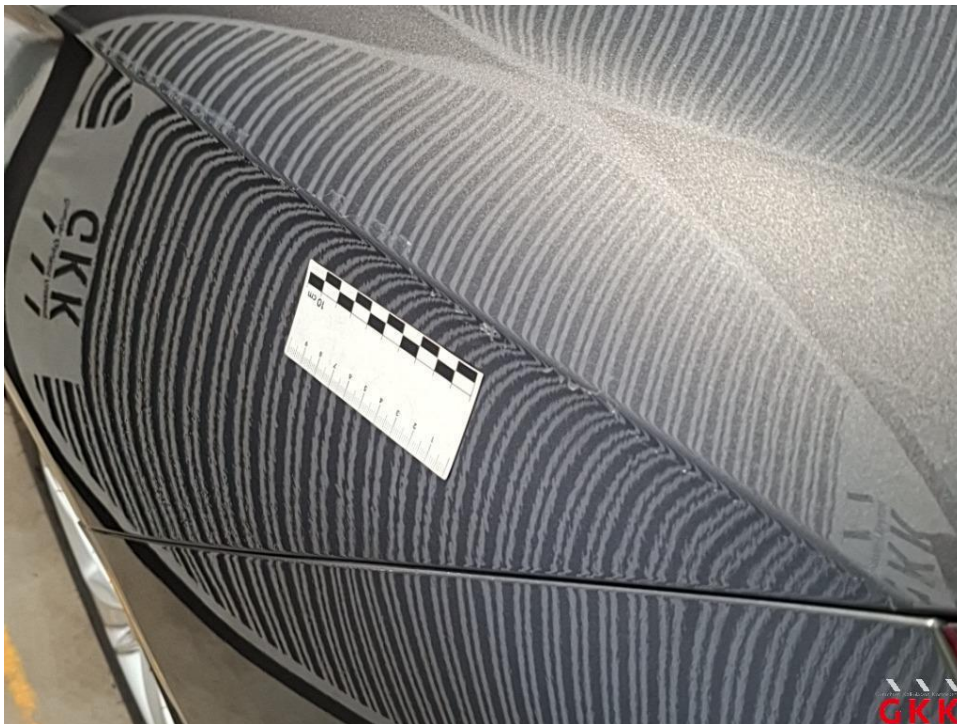
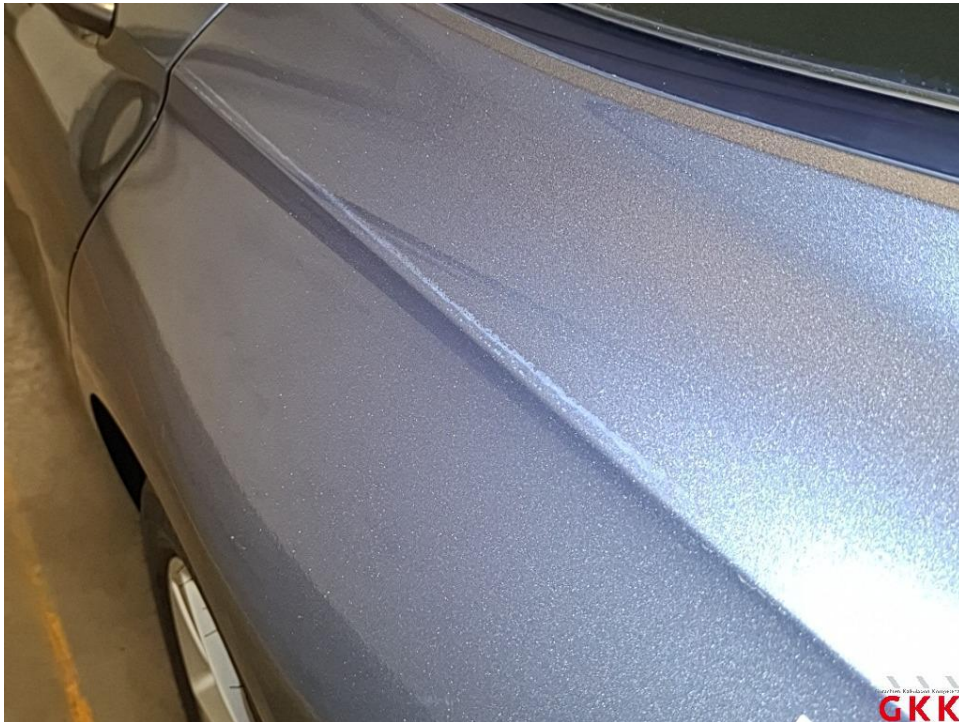
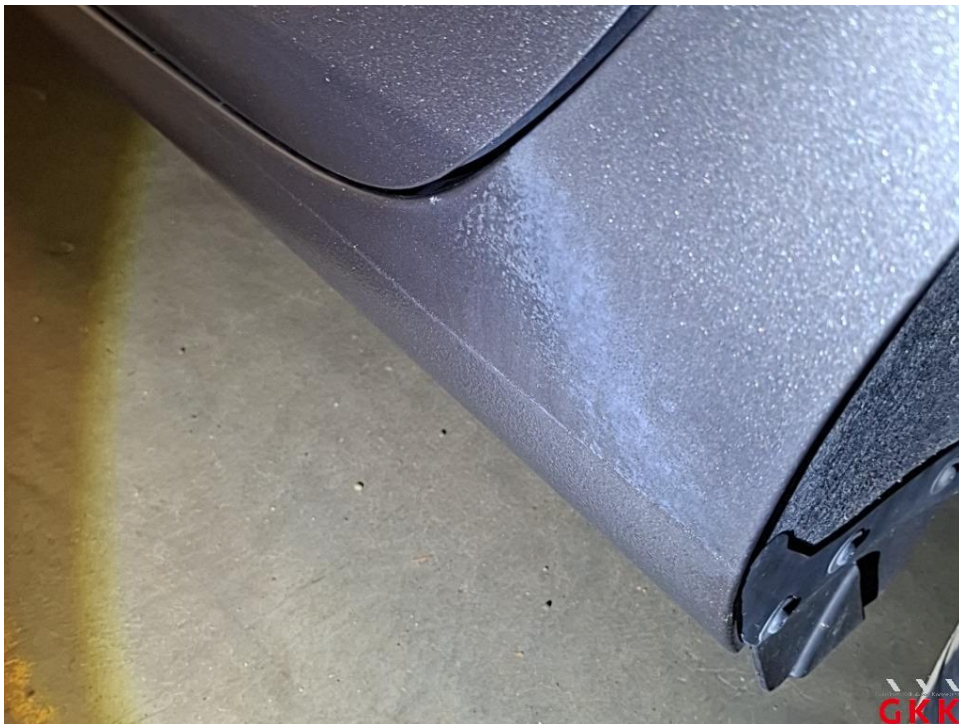
Vorschaden	Der Vorschaden wurde fach- und sachgerecht behoben	Feststellung
Seitenwand hinten links beschädigt	Nein	fehlerhafter Lackaufbau
Seitenwand hinten links beschädigt	Nein	Farbnebel
Seitenwand hinten links beschädigt	Nein	Instandsetzungsspuren

Bild 29 Seitenwand links, Reparaturmangel, lackieren

Bild 30 Seitenwand links, Reparaturmangel, lackieren

Bild 31 Seitenwand links, Reparaturmangel, lackieren

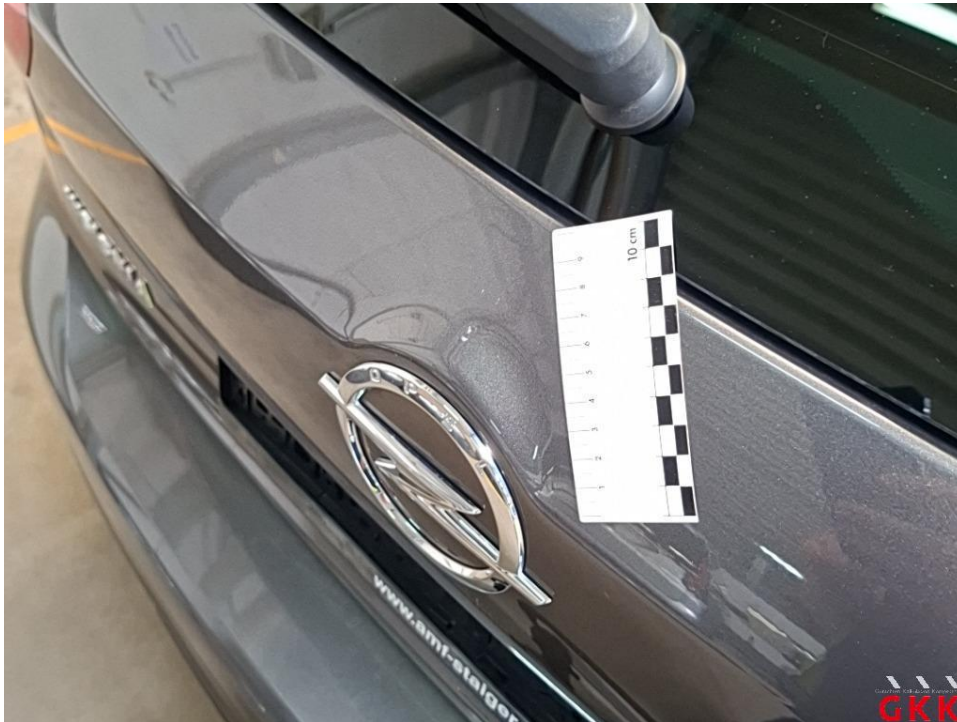
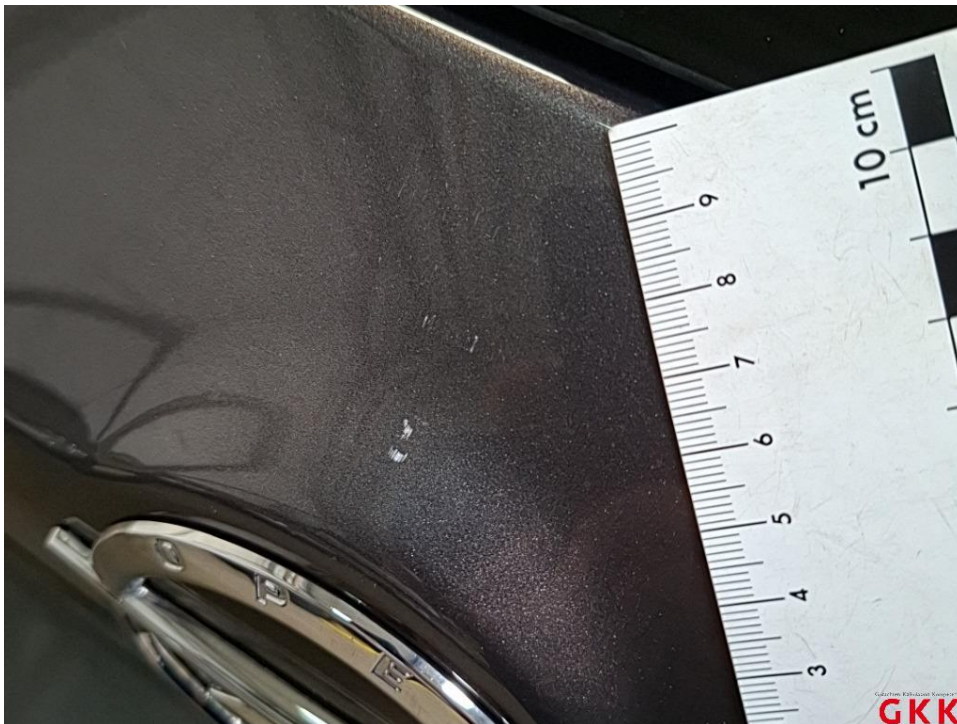
Bild 32 Heckklappe, verkratzt, lackieren

Bild 33 Heckklappe, verkratzt, lackieren

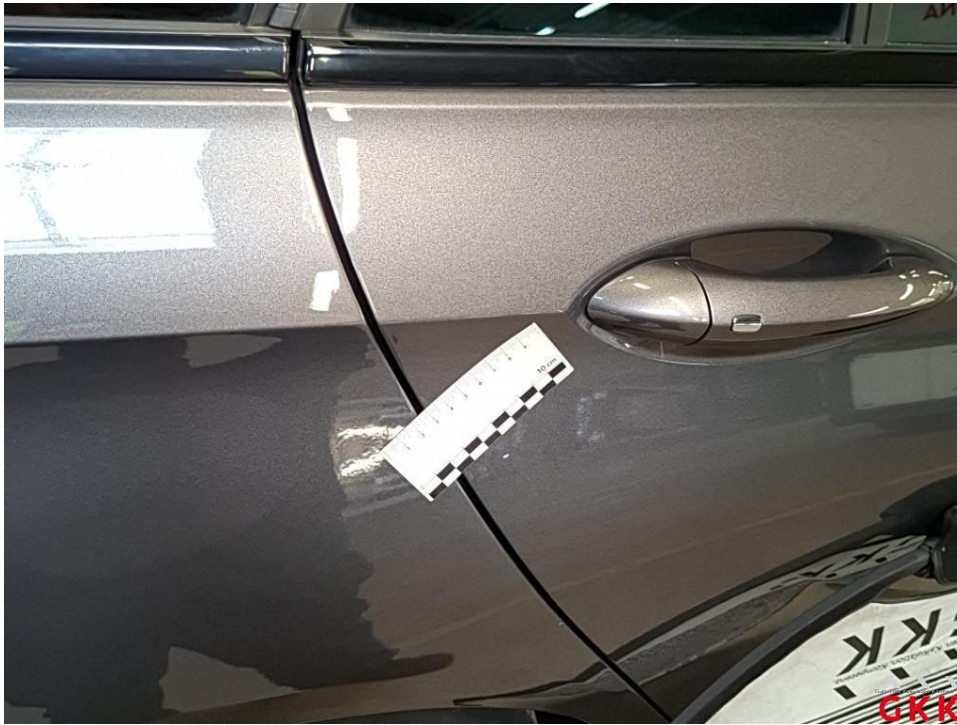
Bild 34 Tür hinten rechts, Steinschlag, auslegen, schleifen, polieren

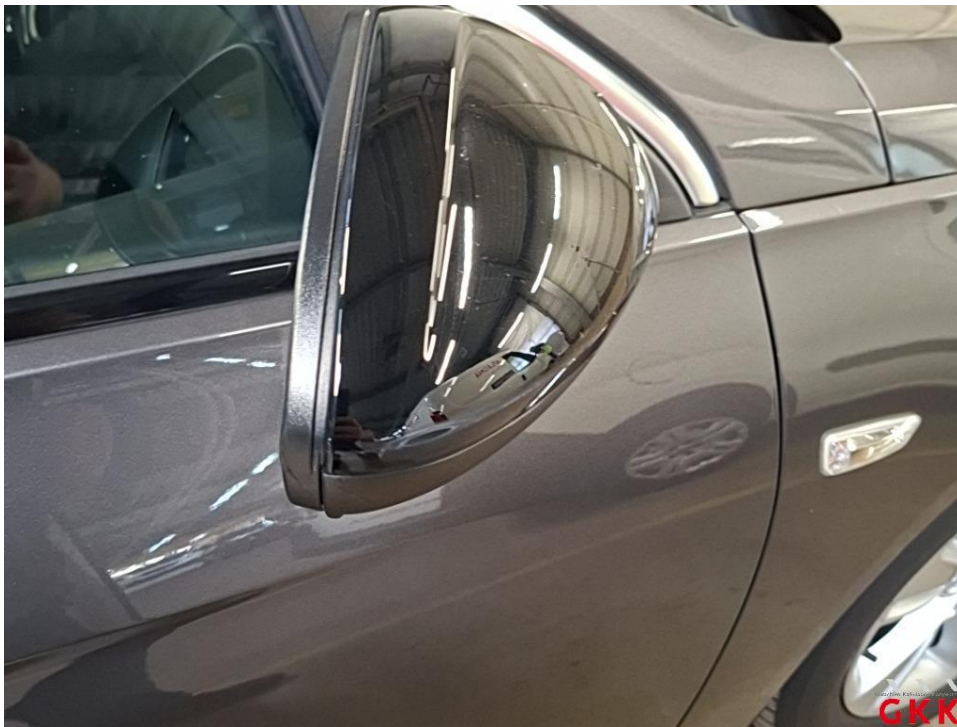
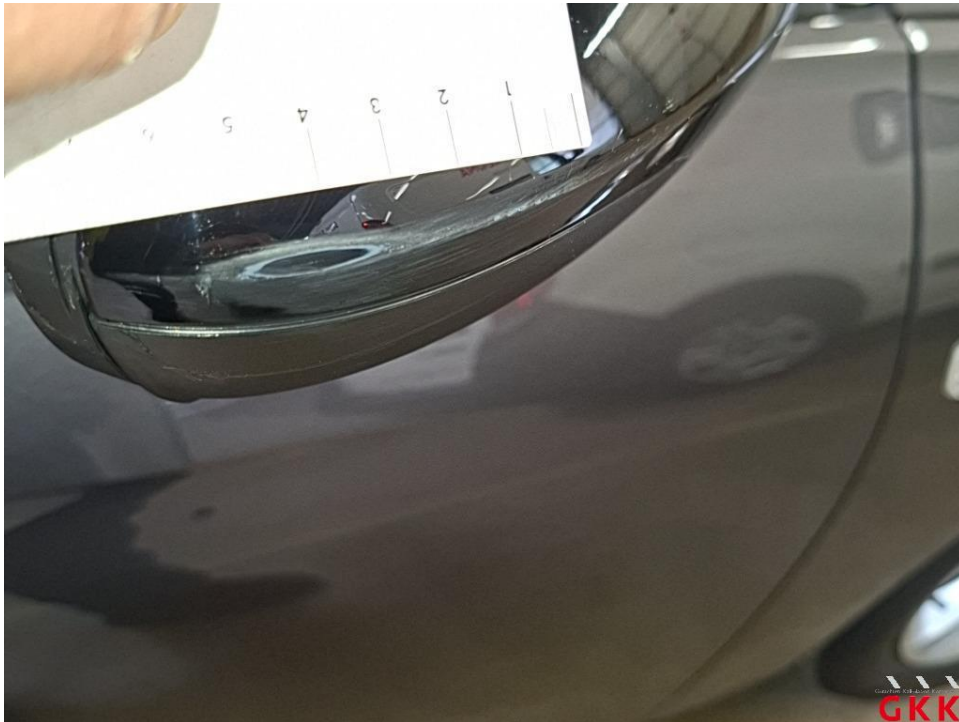
Bild 35 Spiegelgehäuse rechts, Kappe -lackiert-, beschädigt, ersetzen

Bild 36 Spiegelgehäuse rechts, Kappe -lackiert-, beschädigt, ersetzen

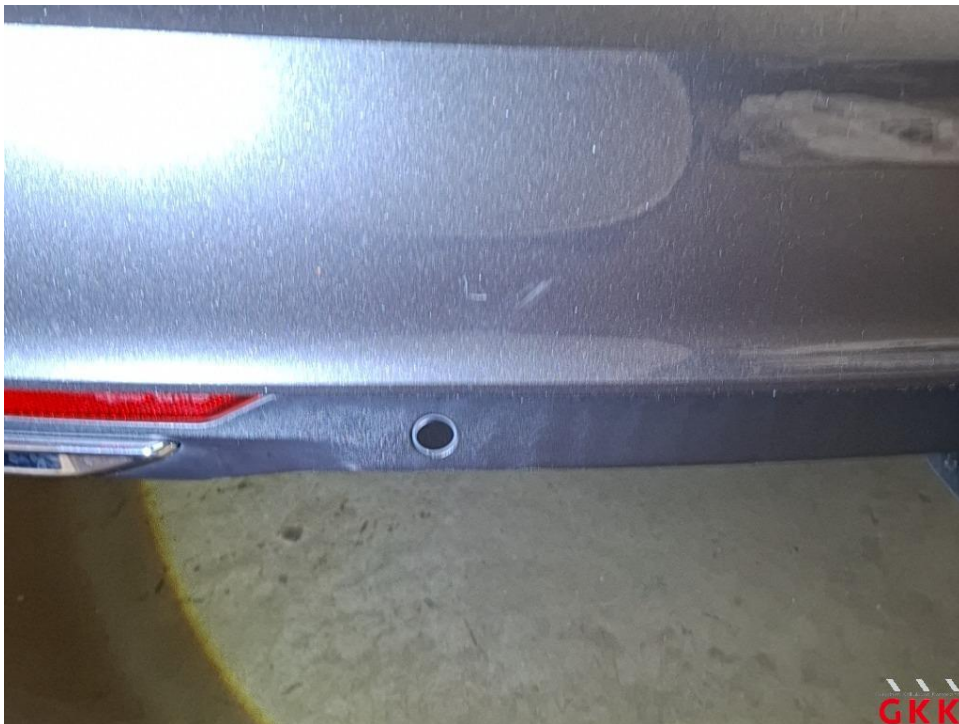
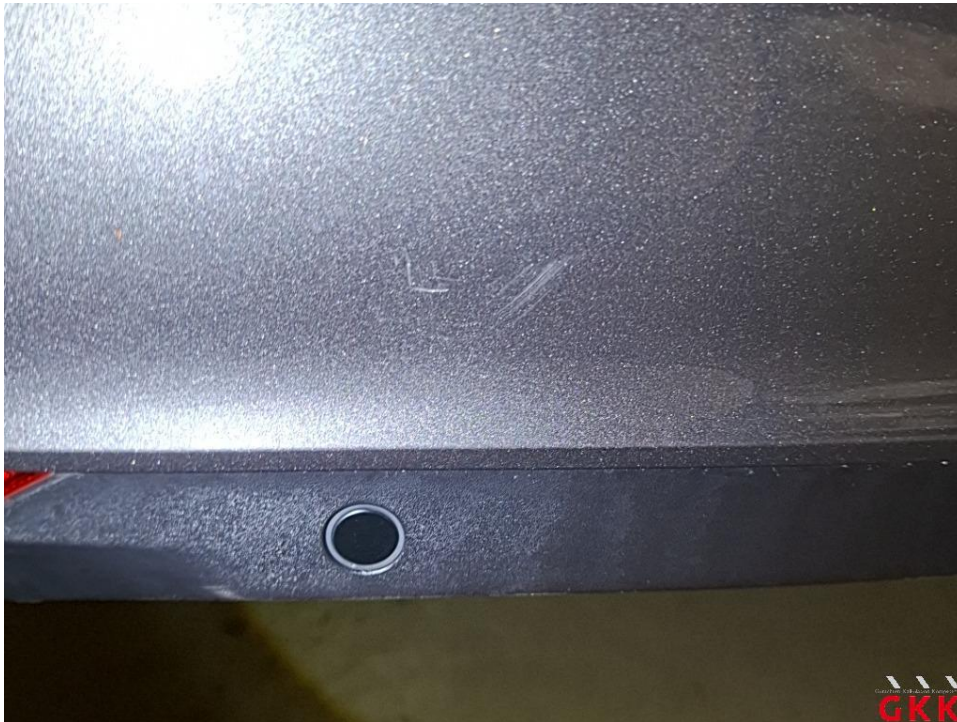
Bild 37 Stoßfänger hinten, Verkleidung -lackiert-, verkratzt, lackieren

Bild 38 Stoßfänger hinten, Verkleidung -lackiert-, verkratzt, lackieren

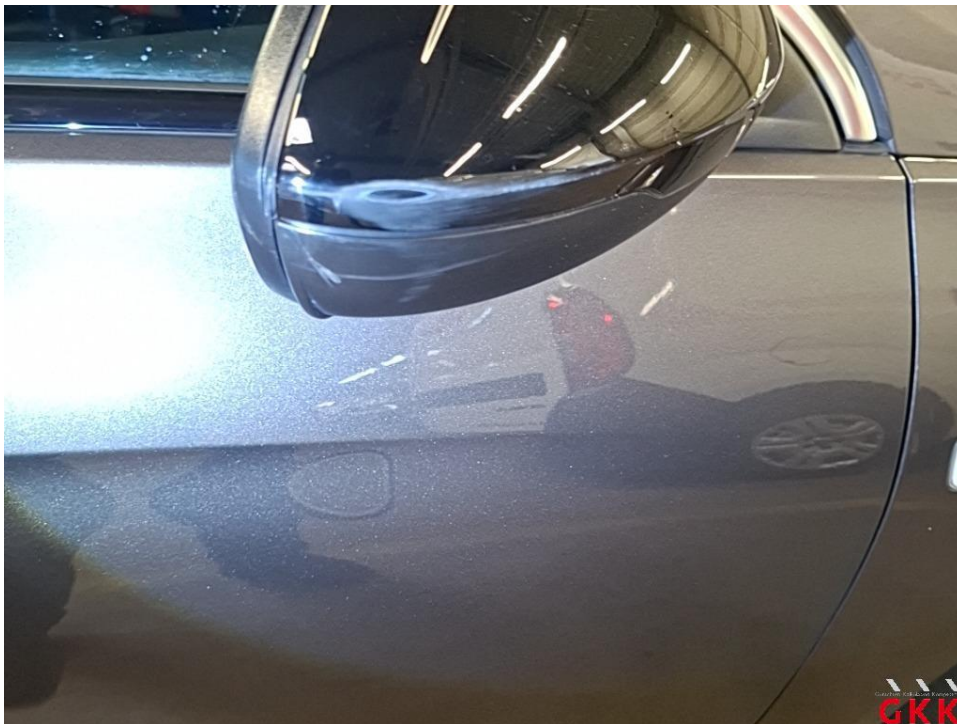
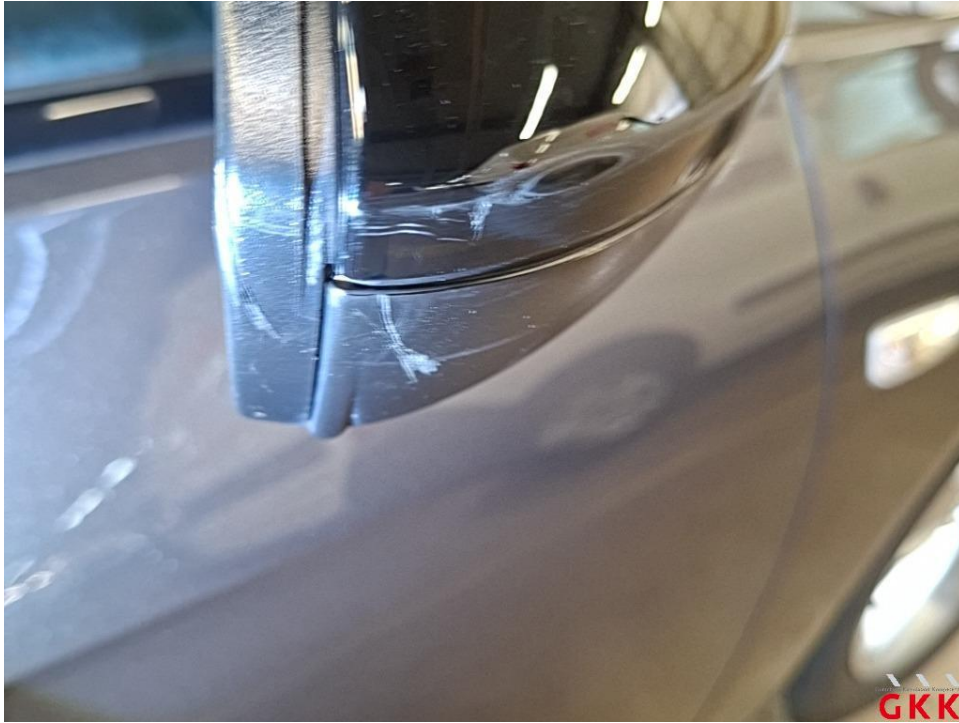
Bild 39 Spiegelgehäuse rechts, Blende -unlackiert-, beschädigt, ersetzen

Bild 40 Spiegelgehäuse rechts, Blende -unlackiert-, beschädigt, ersetzen

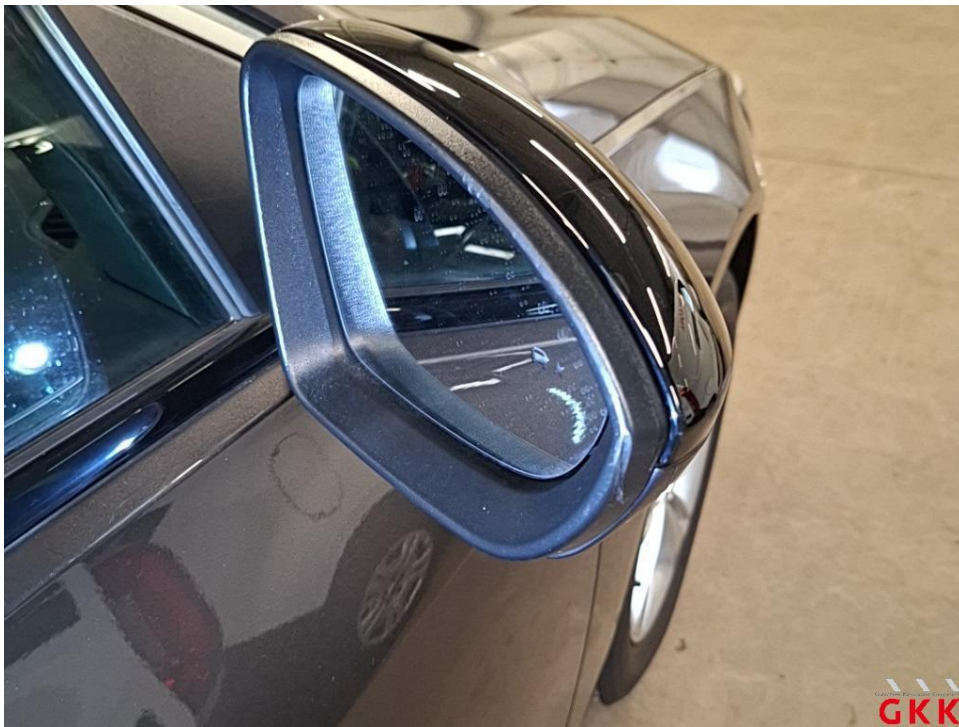
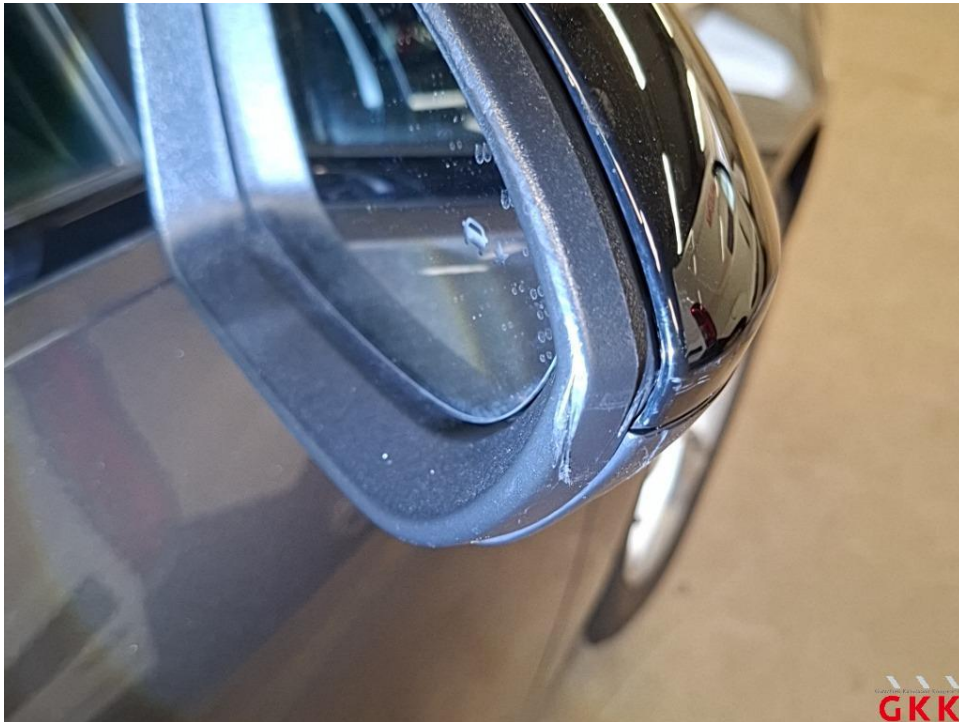
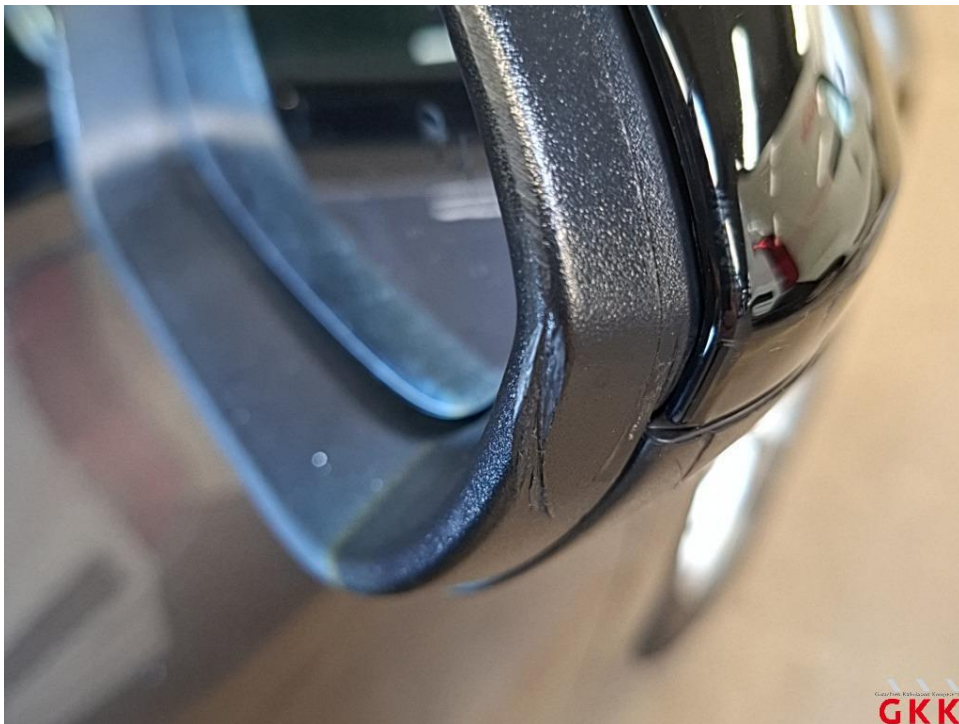
Bild 41 Spiegelgehäuse rechts, Rahmen, beschädigt, ersetzen

Bild 42 Spiegelgehäuse rechts, Rahmen, beschädigt, ersetzen

Bild 43 Spiegelgehäuse rechts, Rahmen, beschädigt, ersetzen
