GKK Gutachten GmbH  
 Theodorstr. 180, 40472 Düsseldorf

## Zustandsbericht

| Kennzeichen | K-KT 2158 | Fzg.-Ident.-Nummer | VF1RFB00X69271460 |
| Typ | Mégane Blue dCi 115 Business Edition Grandtour | Fahrzeugart | PKW |

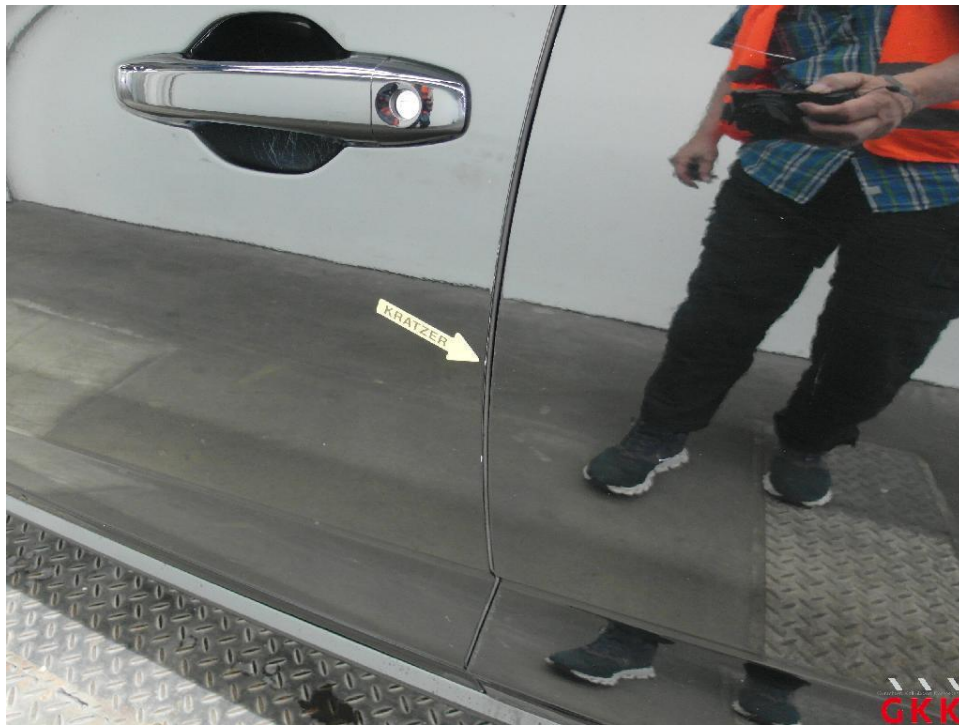
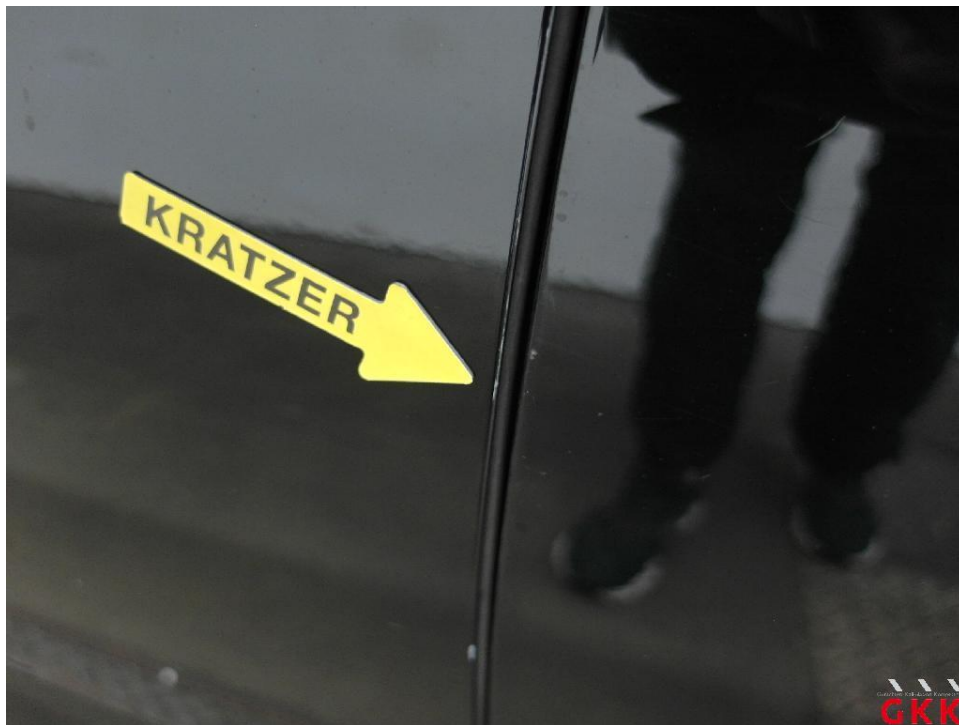
Tür vorne links Kante, verkratzt (Bild 13, Bild 14)

Bild 13. Tür vorne links, Kante, verkratzt, auslegen, schleifen, polieren

Bild 14. Tür vorne links, Kante, verkratzt, auslegen, schleifen, polieren

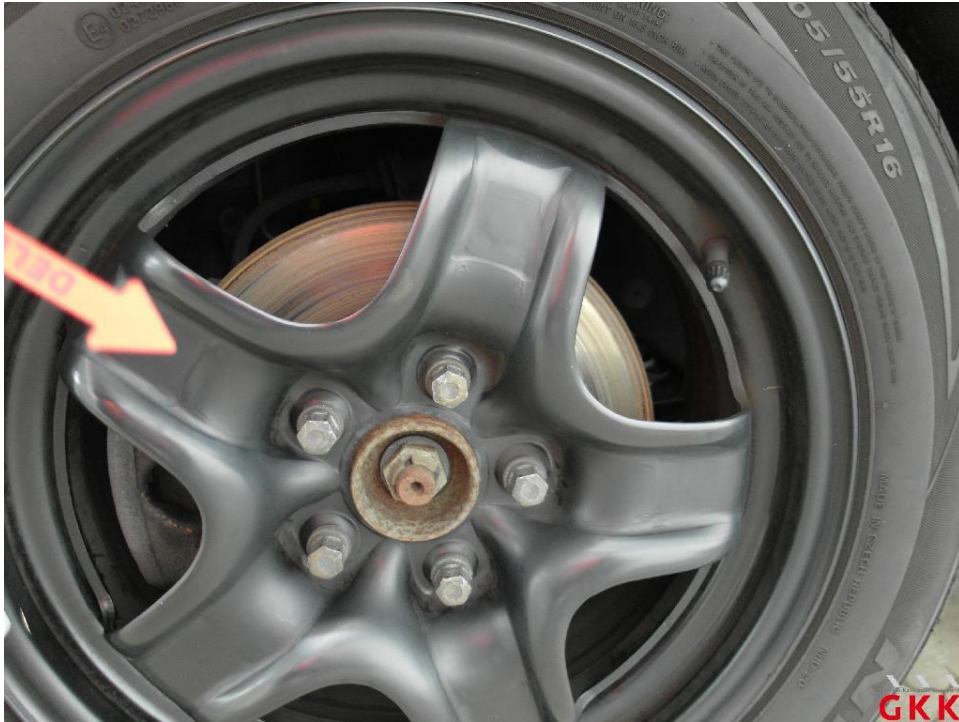
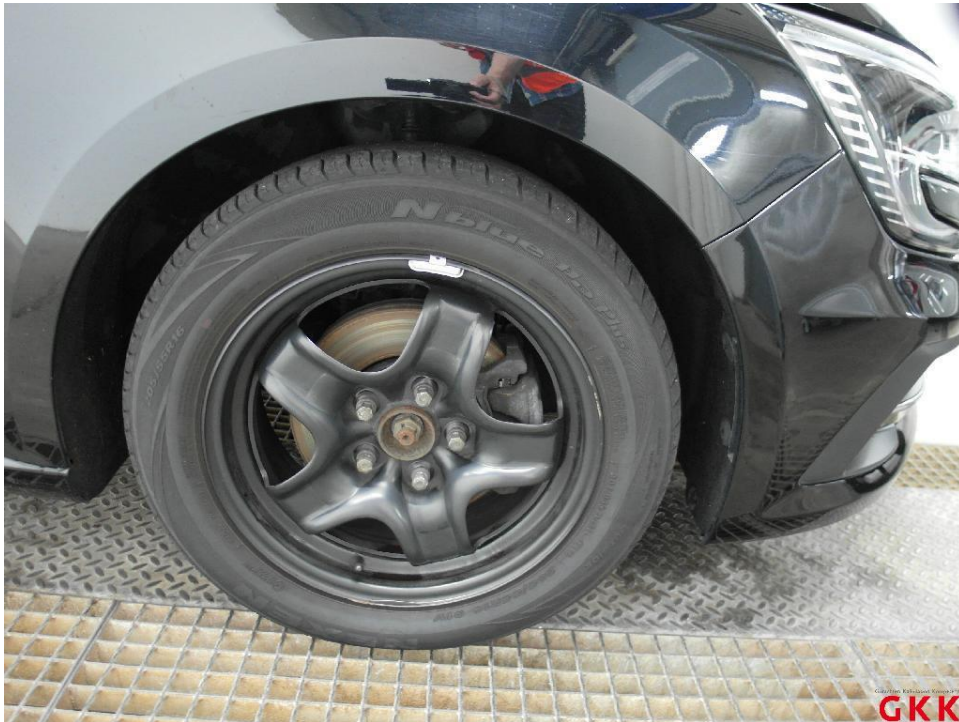
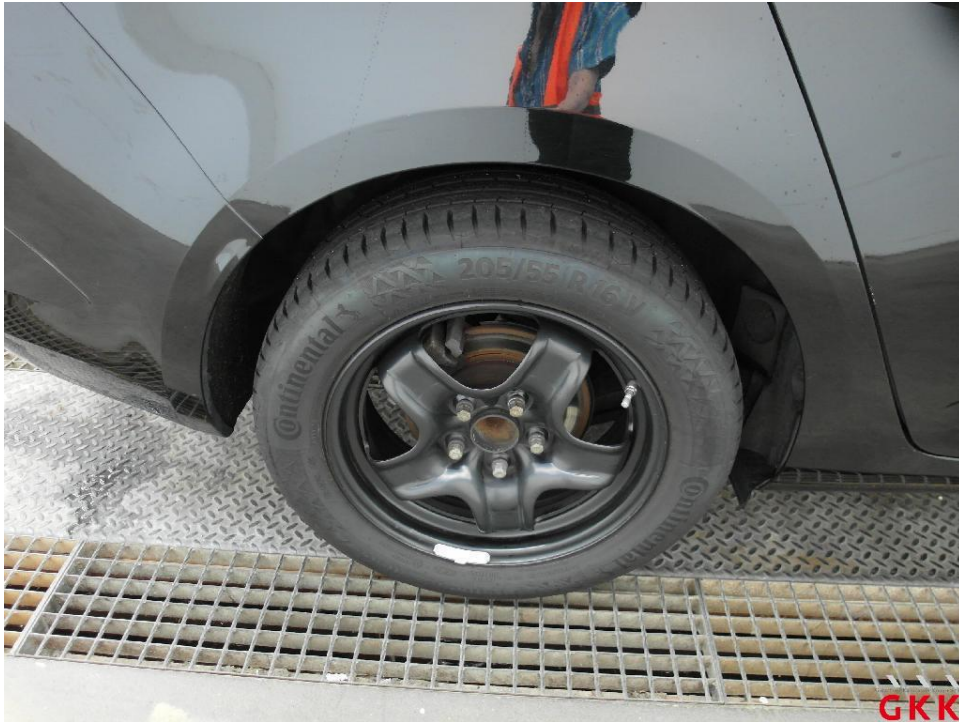
Radkappe(n) Satz, fehlt (Bild 15, Bild 16, Bild 17)

Bild 15. Radkappe(n), Satz, fehlt, ersetzen

Bild 16. Radkappe(n), Satz, fehlt, ersetzen

Bild 17. Radkappe(n), Satz, fehlt, ersetzen

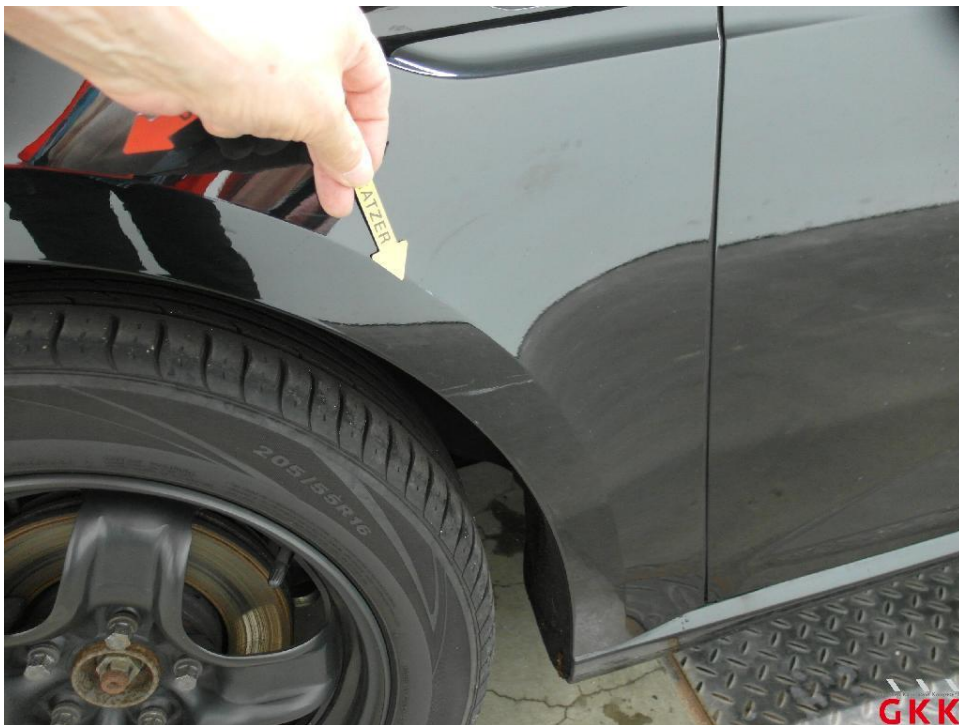
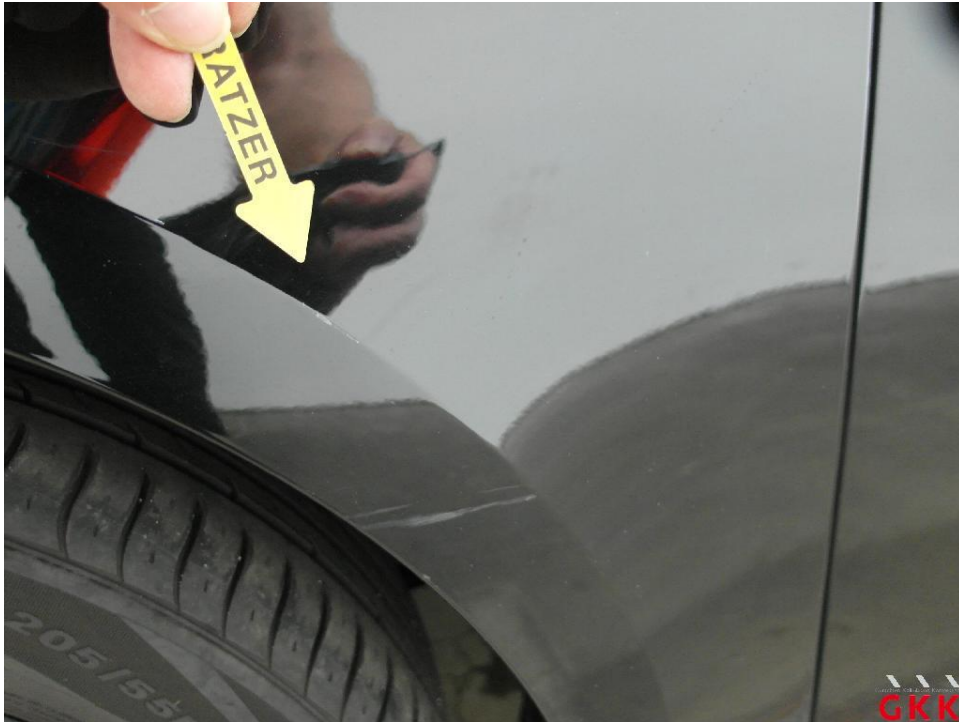
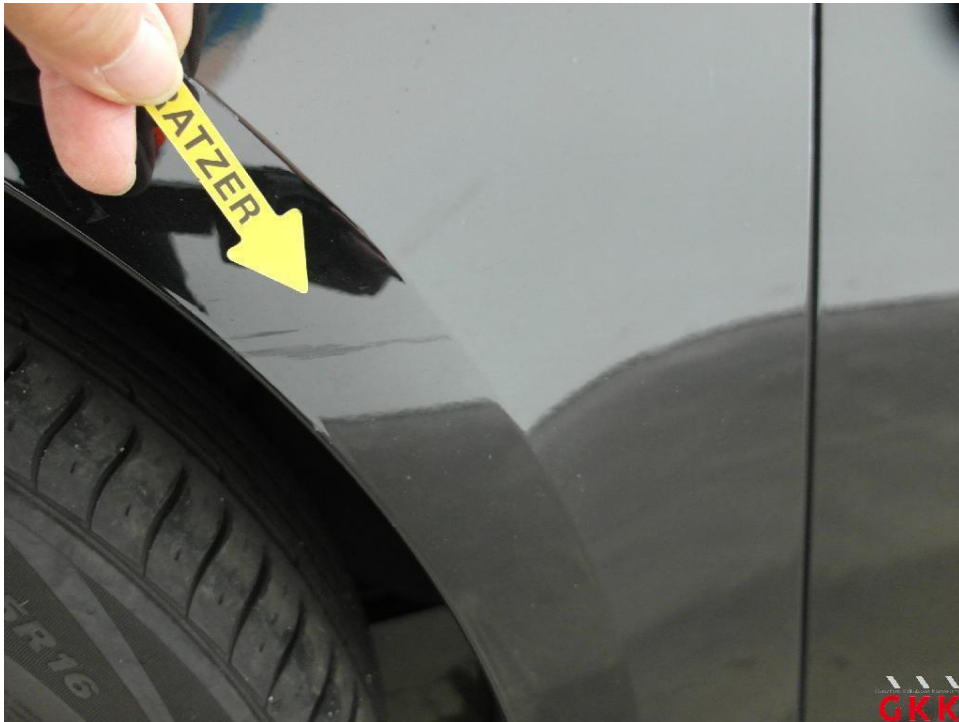
Kotflügel vorne links, verkratzt (Bild 18, Bild 19, Bild 20)

Bild 18. Kotflügel vorne links, verkratzt, auslegen, schleifen, polieren

Bild 19. Kotflügel vorne links, verkratzt, auslegen, schleifen, polieren

Bild 20. Kotflügel vorne links, verkratzt, auslegen, schleifen, polieren

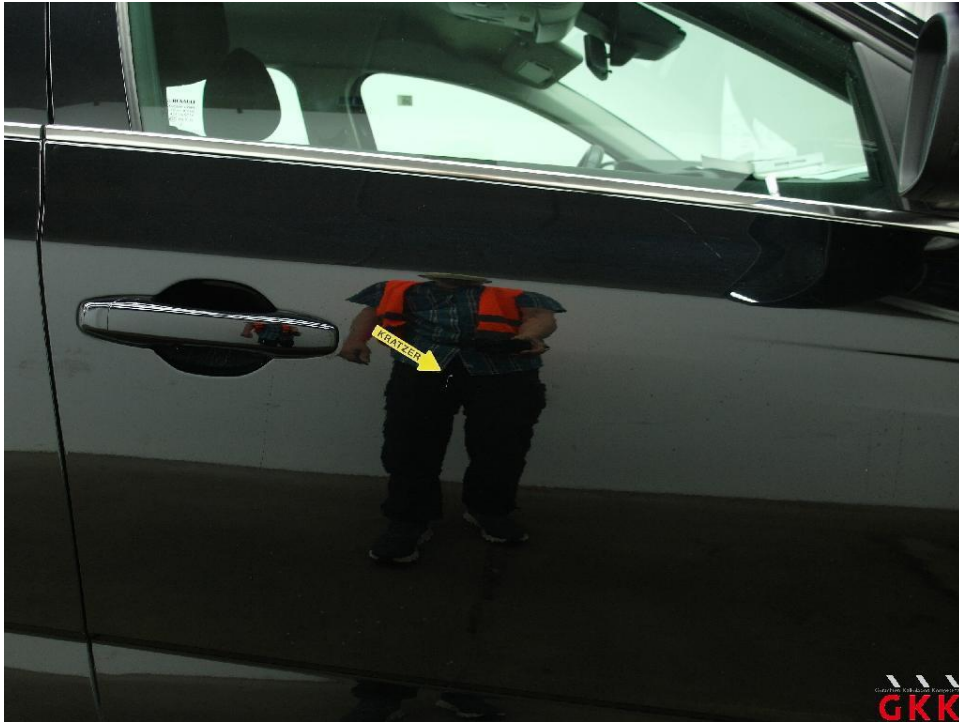
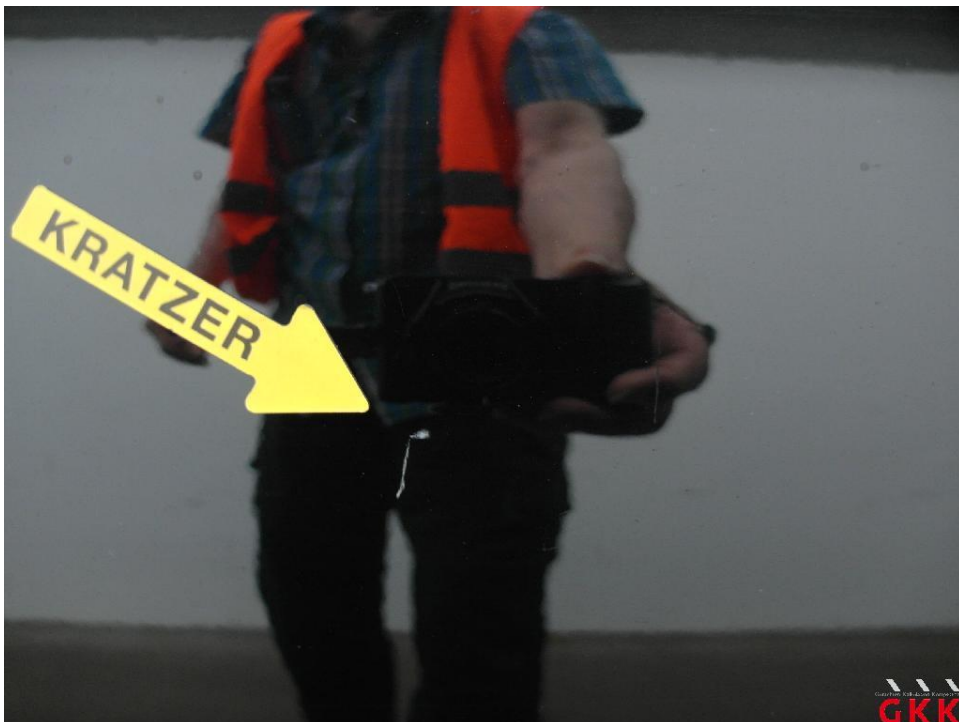
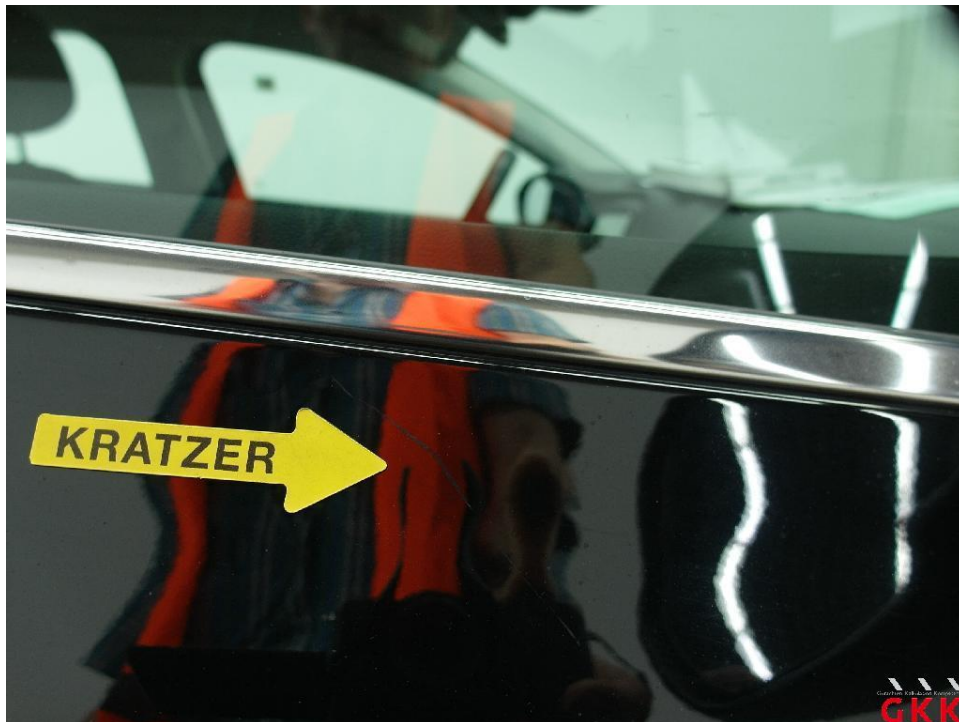
Tür vorne rechts, verkratzt (Bild 21, Bild 22, Bild 23)

Bild 21. Tür vorne rechts, verkratzt, auslegen, schleifen, polieren

Bild 22. Tür vorne rechts, verkratzt, auslegen, schleifen, polieren

Bild 23. Tür vorne rechts, verkratzt, auslegen, schleifen, polieren

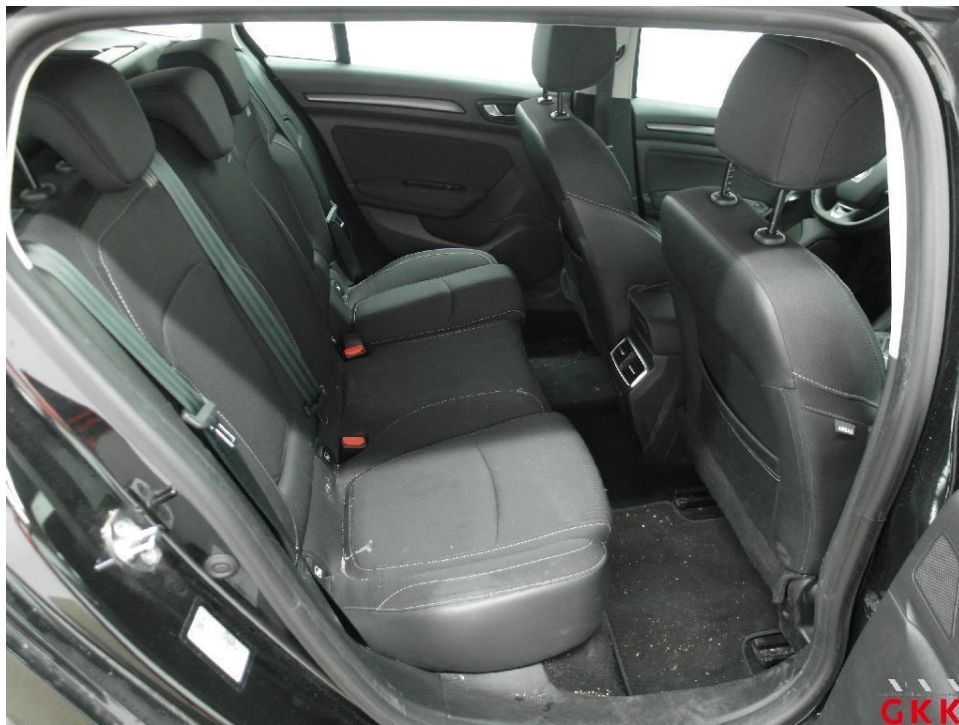
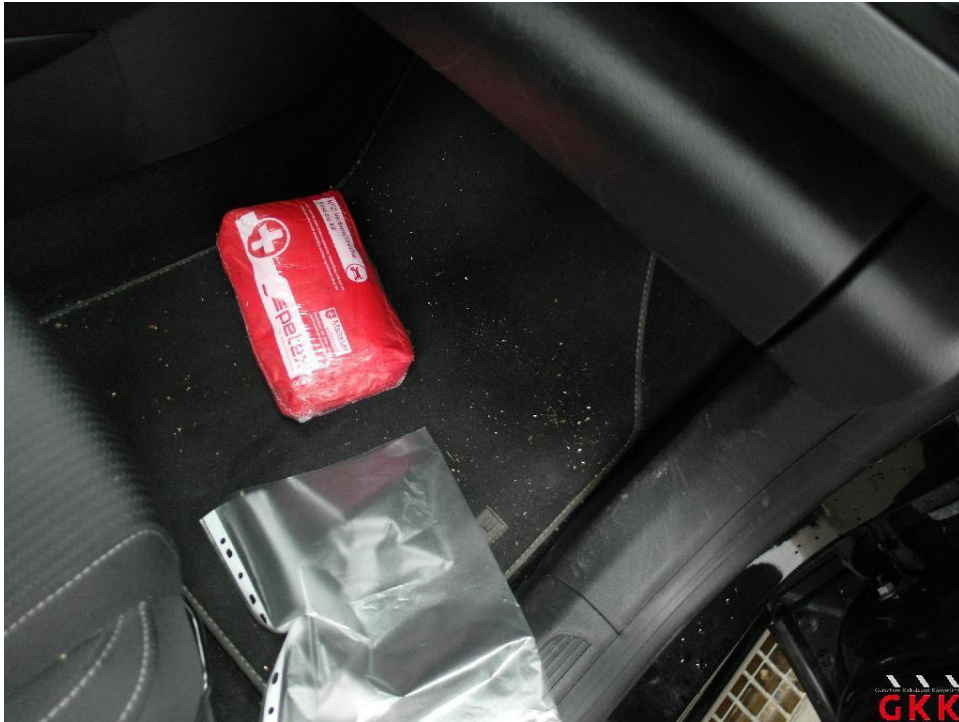
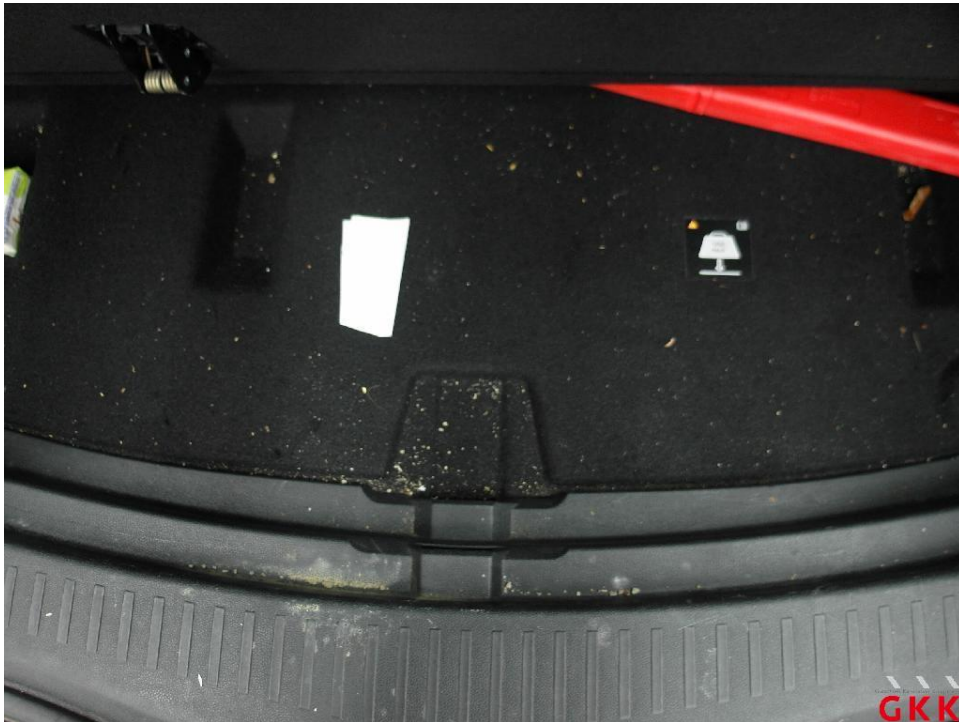
Fahrzeug innen, verschmutzt (Bild 24, Bild 25, Bild 26)

Bild 24. Fahrzeug, innen, verschmutzt, aufbereiten

Bild 25. Fahrzeug, innen, verschmutzt, aufbereiten

Bild 26. Fahrzeug, innen, verschmutzt, aufbereiten

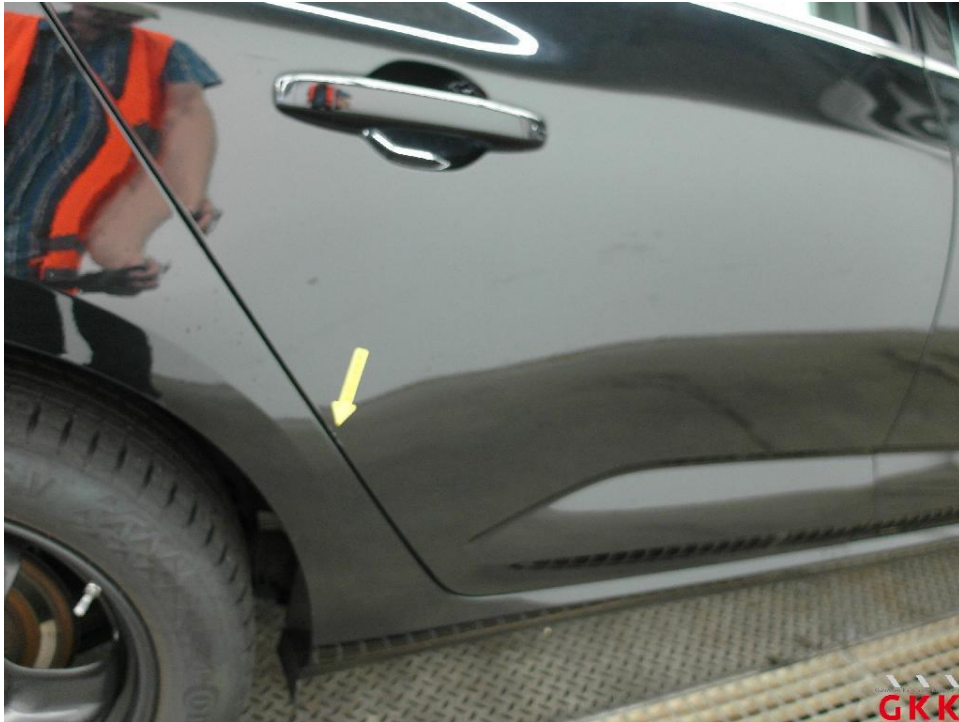
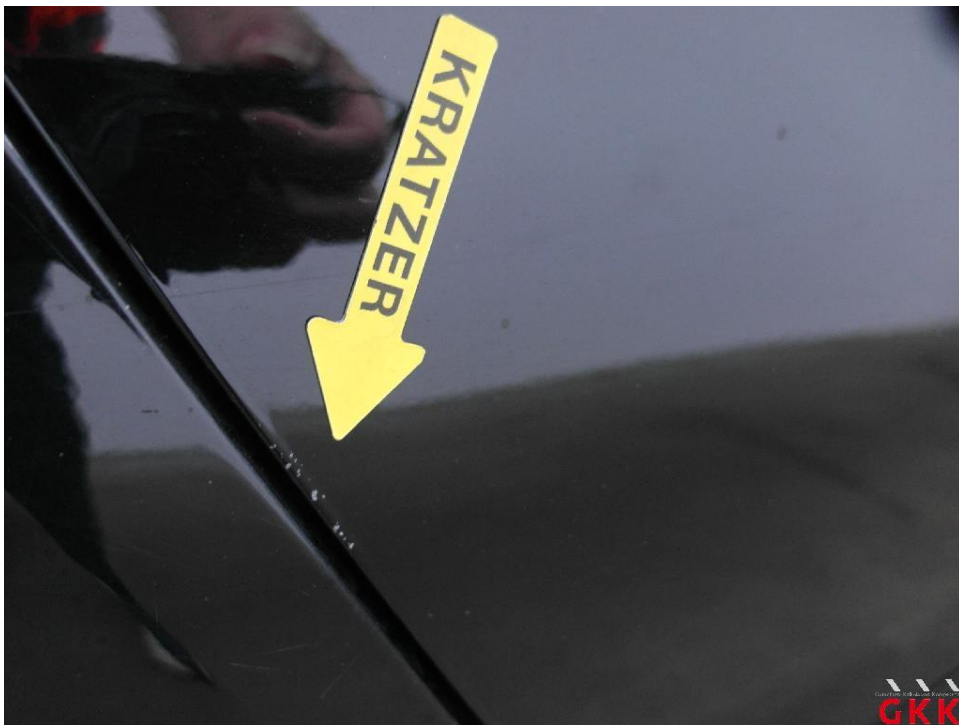
Tür hinten rechts Kante, verkratzt (Bild 27, Bild 28)

Bild 27. Tür hinten rechts, Kante, verkratzt, auslegen, schleifen, polieren

Bild 28. Tür hinten rechts, Kante, verkratzt, auslegen, schleifen, polieren

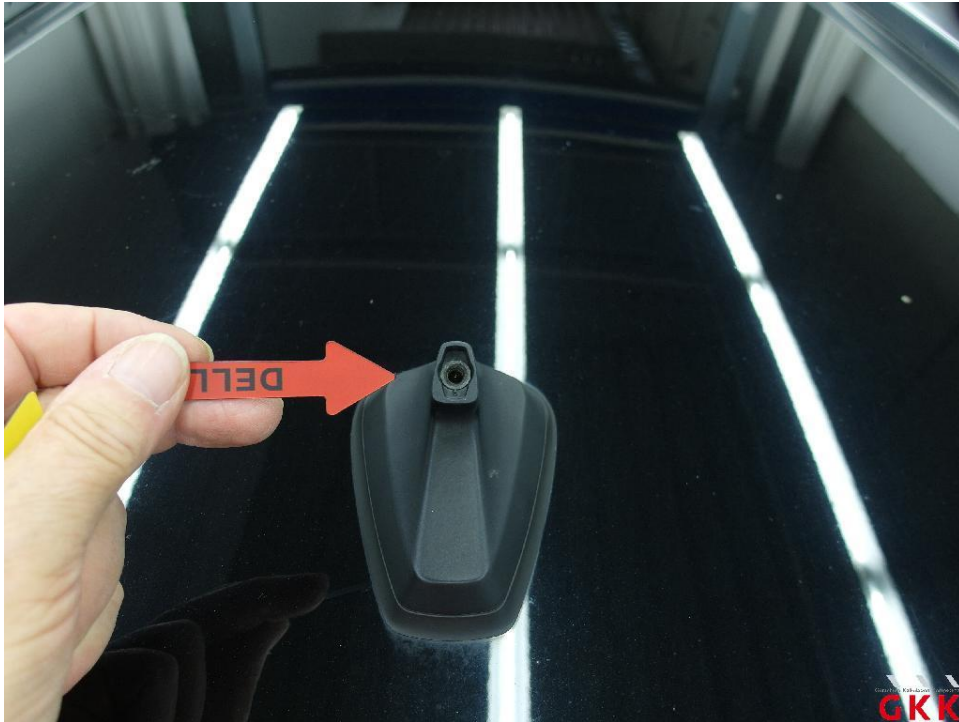
Antenne Stab, fehlt (Bild 29)

Bild 29. Antenne, Stab, fehlt, ersetzen

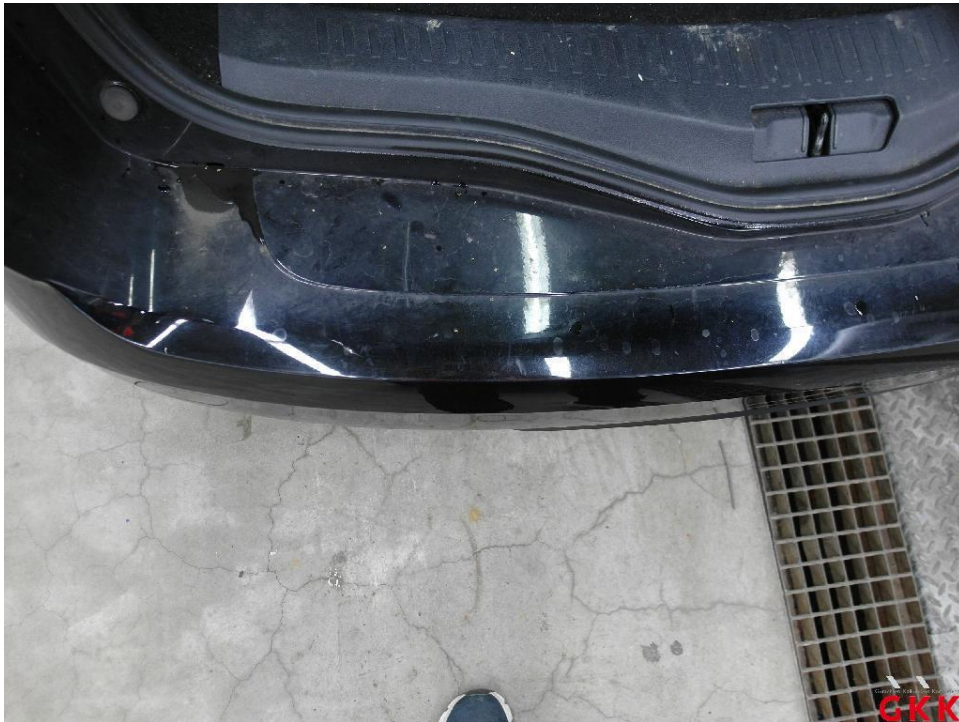
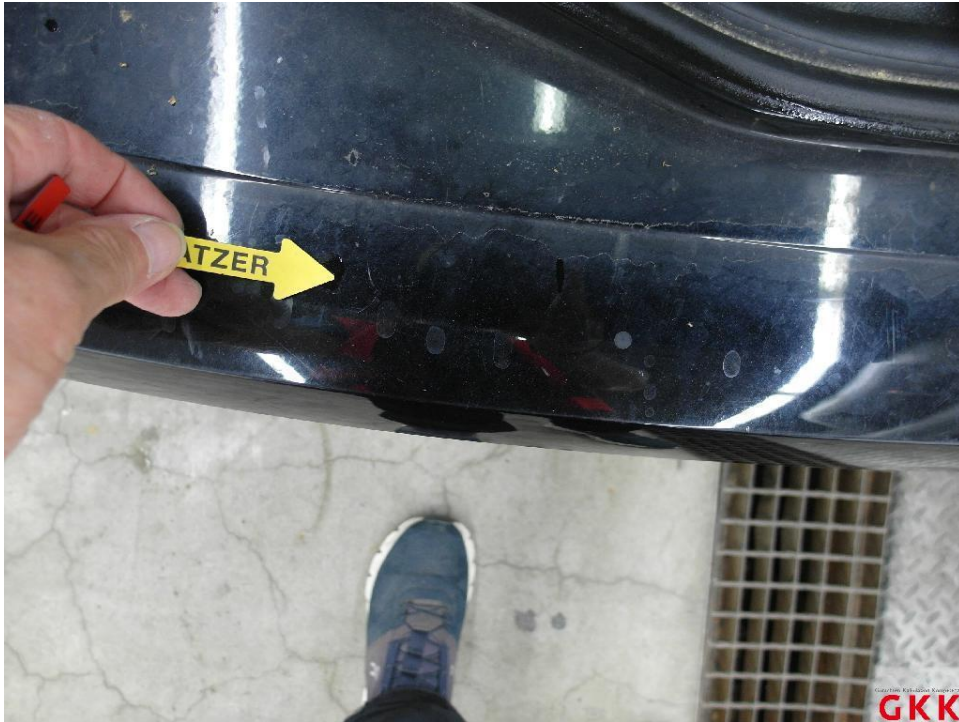
Stoßfänger hinten Verkleidung oberhalb -lackiert-, verkratzt (Bild 30, Bild 31)

Bild 30. Stoßfänger hinten, Verkleidung oberhalb -lackiert-, verkratzt, auslegen, schleifen, polieren

Bild 31. Stoßfänger hinten, Verkleidung oberhalb -lackiert-, verkratzt, auslegen, schleifen, polieren

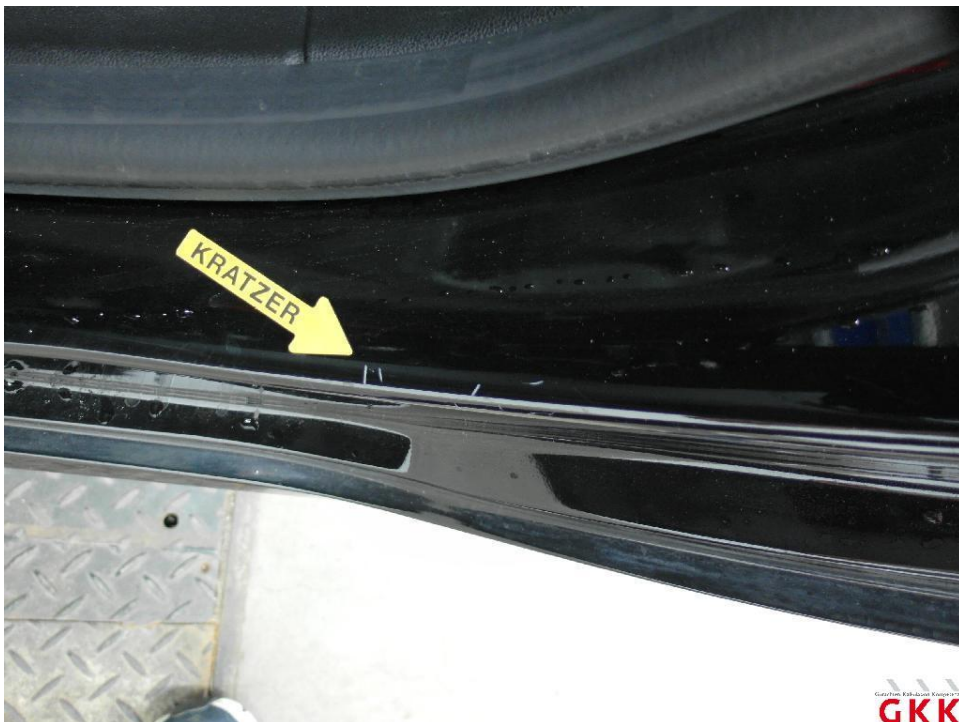
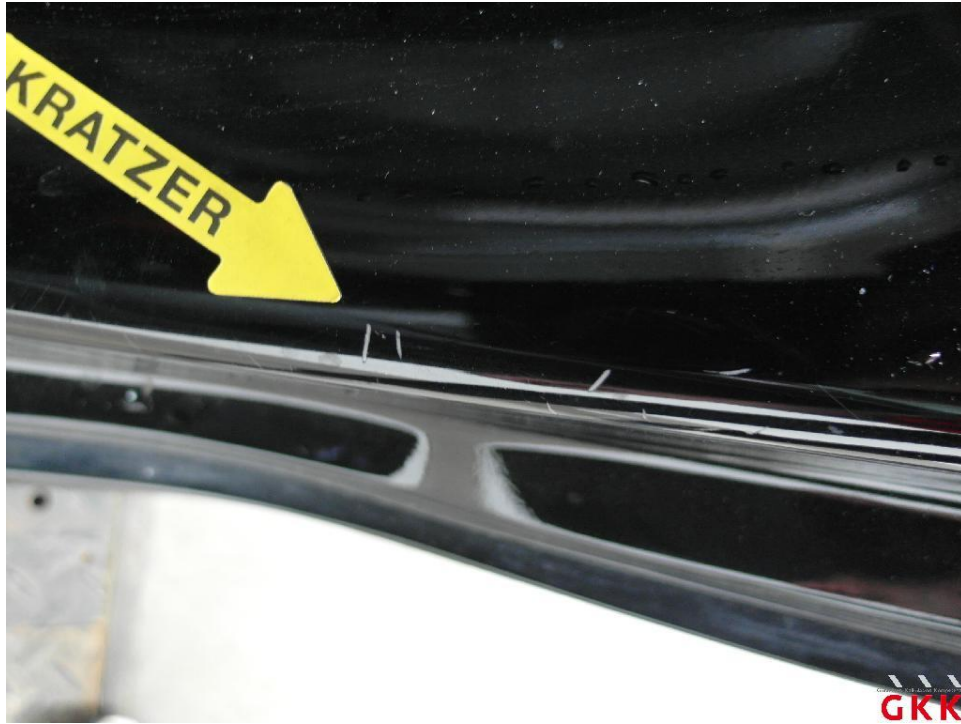
Tür hinten links Einstieg, verkratzt (Bild 32, Bild 33)

Bild 32. Tür hinten links, Einstieg, verkratzt, auslegen, schleifen, polieren

Bild 33. Tür hinten links, Einstieg, verkratzt, auslegen, schleifen, polieren

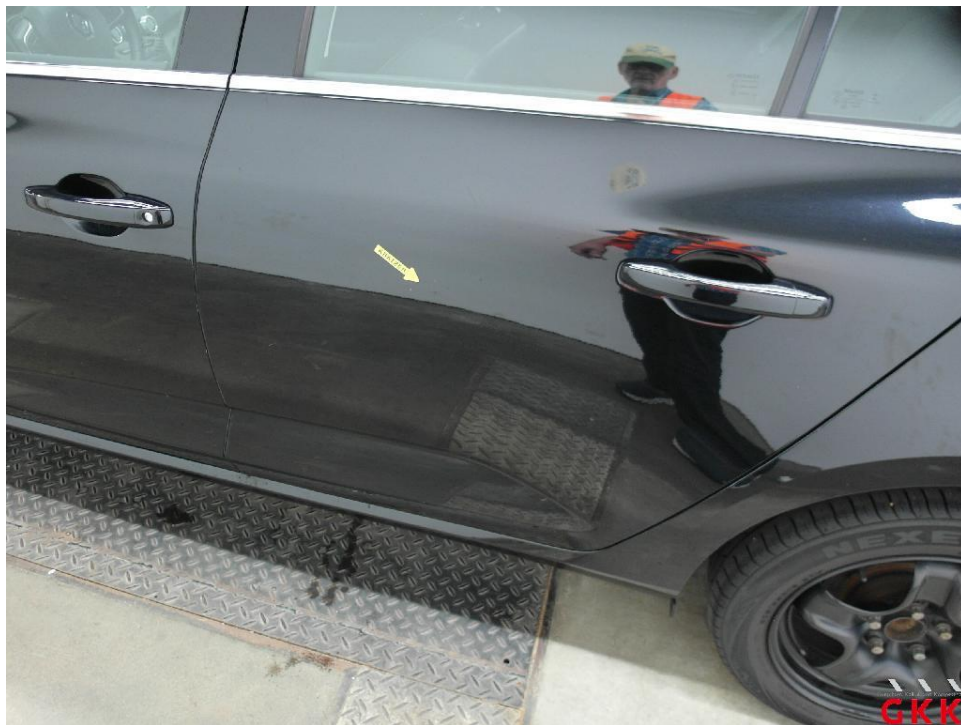
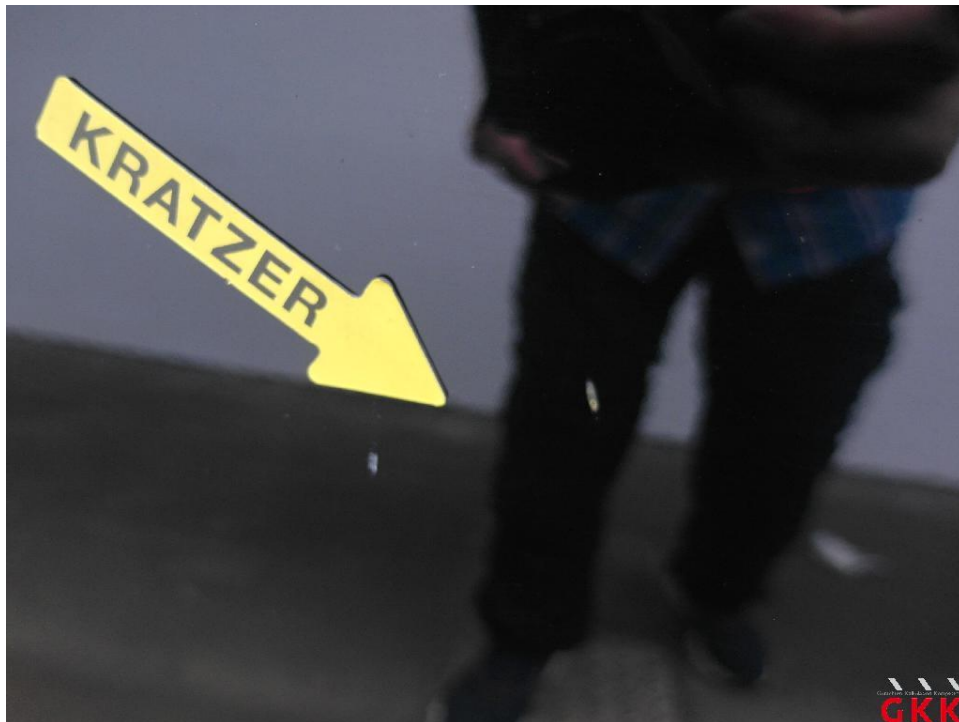
Tür hinten links, verkratzt (Bild 34, Bild 35)

Bild 34. Tür hinten links, verkratzt, auslegen, schleifen, polieren

Bild 35. Tür hinten links, verkratzt, auslegen, schleifen, polieren
