## Zustandsbericht

| Berichtsnummer : | 0000000928126-DE613 | | |

#### Hyundai Kona (OS)(2017->) Basis Elektro 2WD

| Erstzulassung / Baujahr: | 05.07.2023 / 2023 | Besichtigungsdatum/-ort: | 29.06.2026 Siemensstr. 6,<br>63329 Egelsbach |

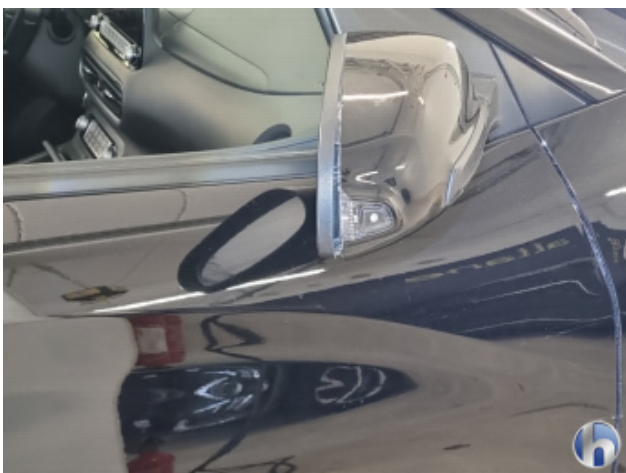
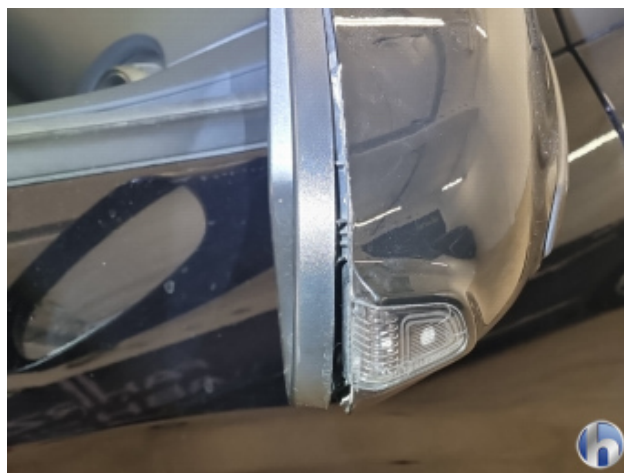
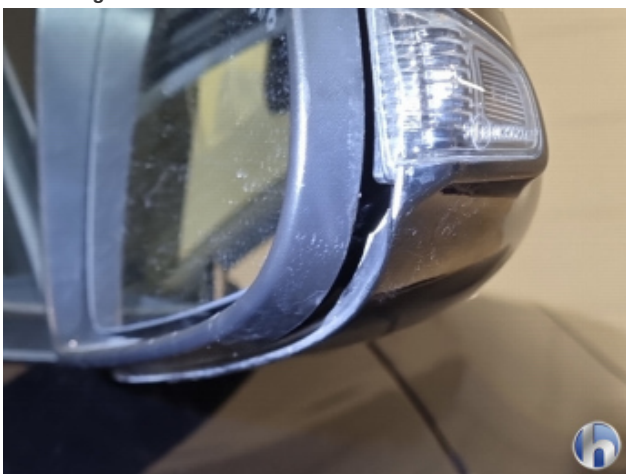
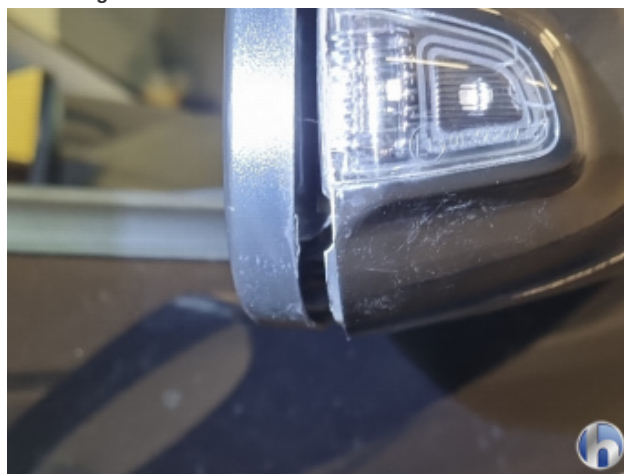
| 1. | Außenspiegel Gehäuse - Rechts | Beschädigt | Erneuern |

1. Außenspiegel Gehäuse - Rechts  
**Beschädigt - Erneuern**
