**» Übersicht**

| <b>Berichts-Nr:</b> | 10591232 |
| <b>FIN:</b> | WVWZZZAA6PD007725 |

| <b>Modell:</b> | up! |

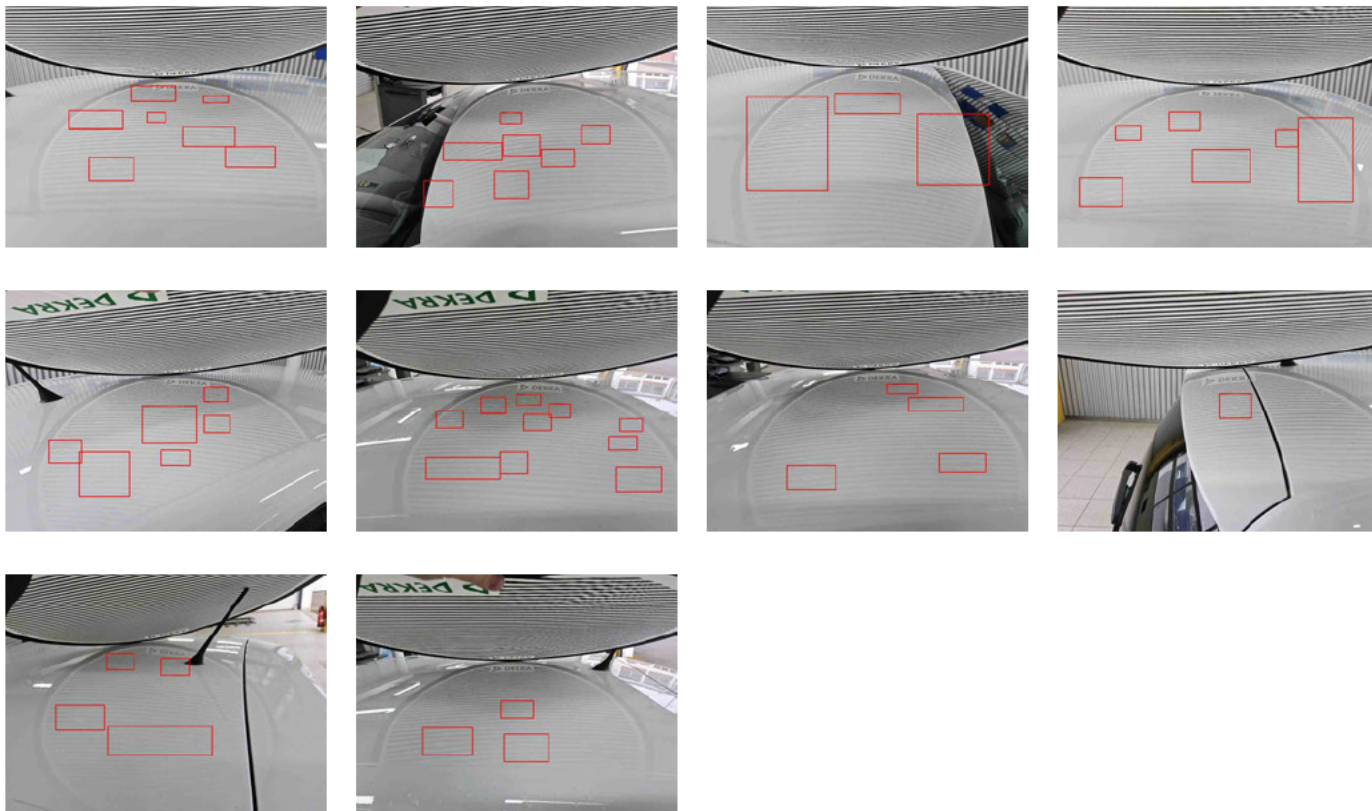
| Nr | Bauteil | Schadensbeschreibung | Reparaturempfehlung |
|---|---|---|---|
| 1 | Dach | Hagelschaden | Kaltdrücken (Hagel) |

#### 1 - Dach - Hagelschaden - Kaltdrücken (Hagel)

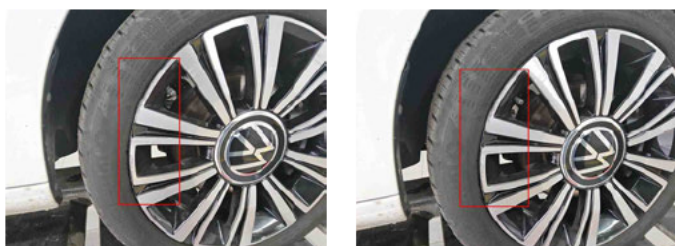
| Nr | Bauteil | Schadensbeschreibung | Reparaturempfehlung |
|---|---|---|---|
| 2 | Alufelge glanzgedreht vorne rechts | Kratzer | Pauschalbetrag |

#### 2 - Alufelge glanzgedreht vorne rechts - Kratzer - Pauschalbetrag

Felge UVP 430,- EuroOptische Wertminderung
