## Zustandsbericht

| <b>Berichtsnummer :</b> | <b>0000000928445-DE926</b> | | |

#### Kia EV6 (CV)(2021->) GT-Line 4WD

| Erstzulassung / Baujahr: | <b>27.06.2023 / 2022</b> | Besichtigungsdatum/-ort: | <b>30.06.2026 Dieselstraße 3,<br/>85386 Eching</b> |

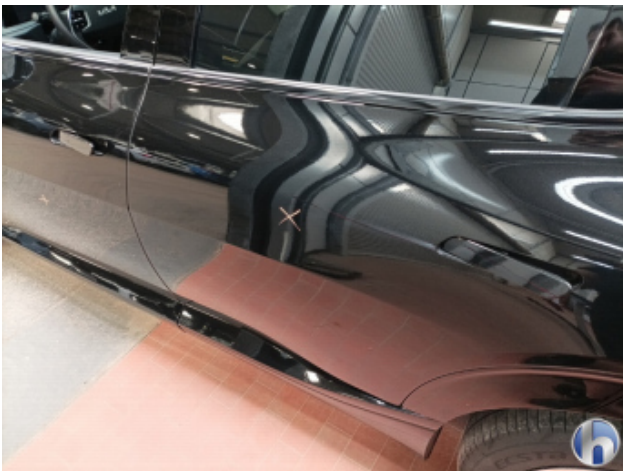
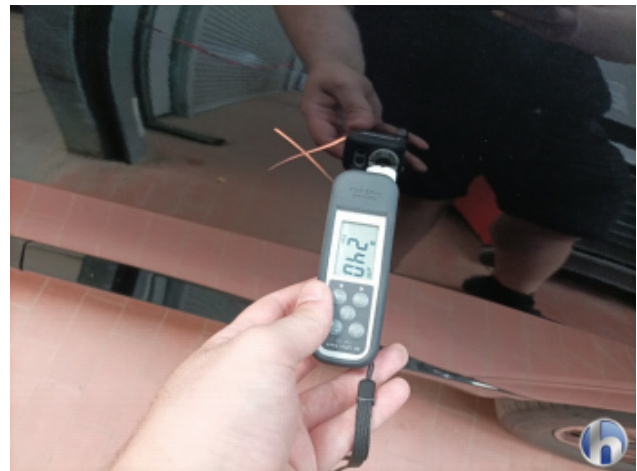
| 1. | Tür Hinten - Links | Nachlackiert | Ohne Reparatur |

1. Tür Hinten - Links  
Nachlackiert - Ohne Reparatur

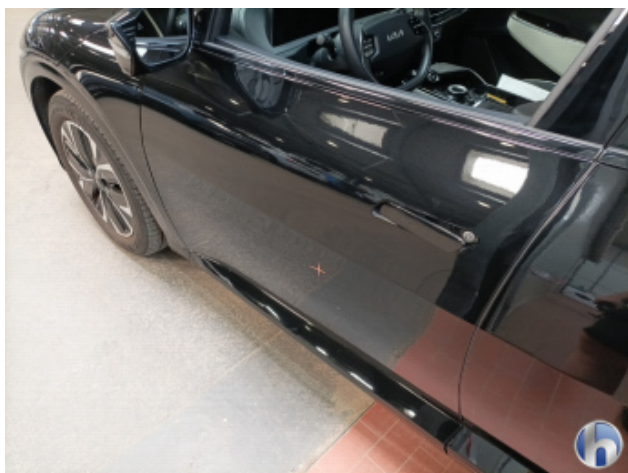
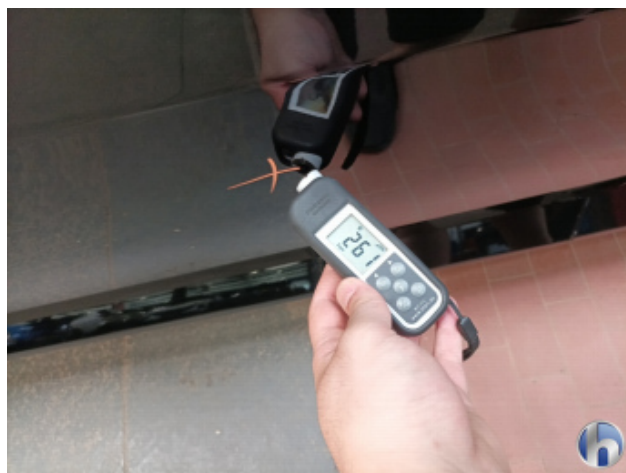
| 2. | Tür Vorne - Links | Nachlackiert | Ohne Reparatur |

2. Tür Vorne - Links  
Nachlackiert - Ohne Reparatur

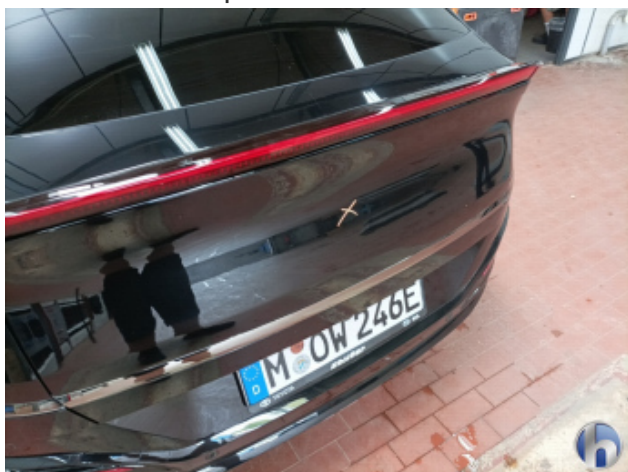
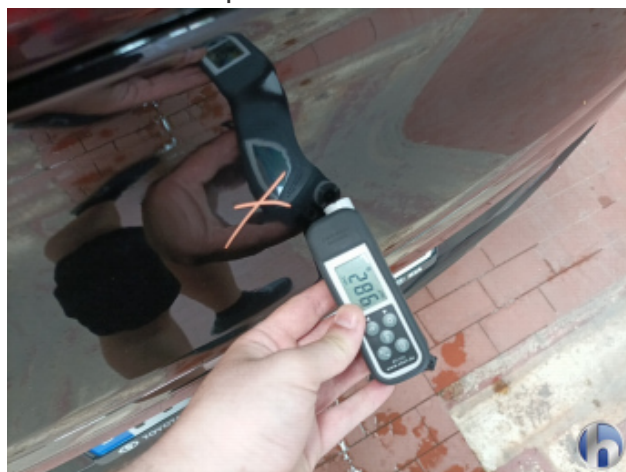
| 3. | Heckklappe | Nachlackiert | Ohne Reparatur |

3. Heckklappe  
Nachlackiert - Ohne Reparatur

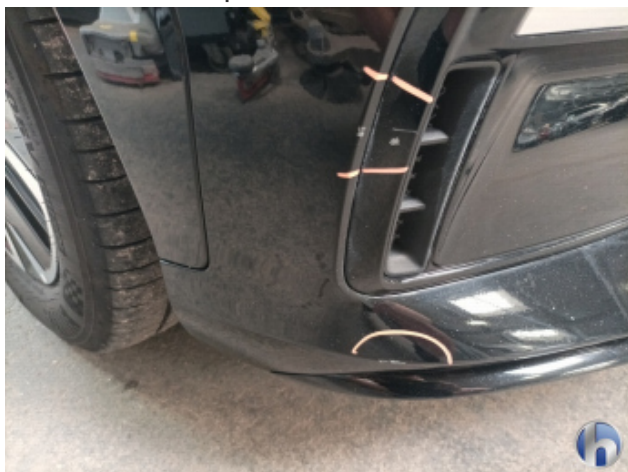
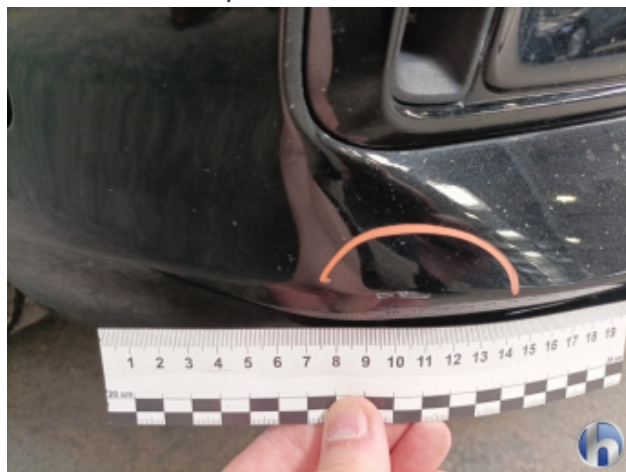
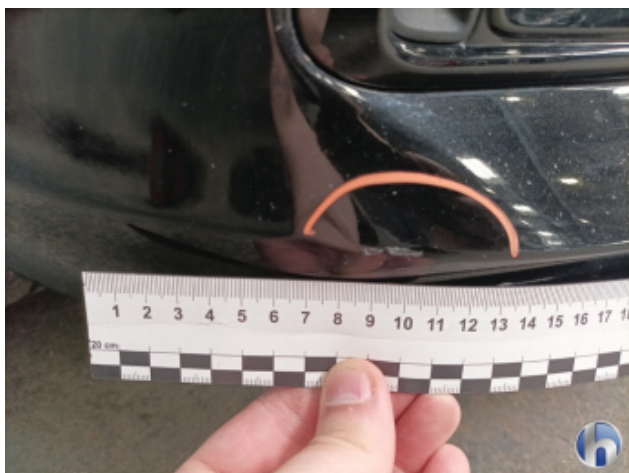
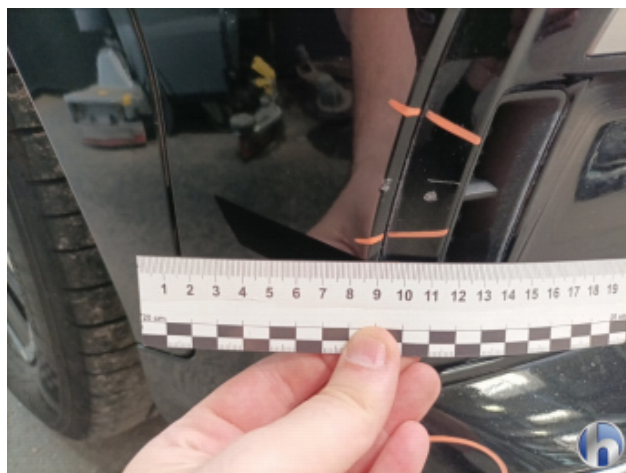
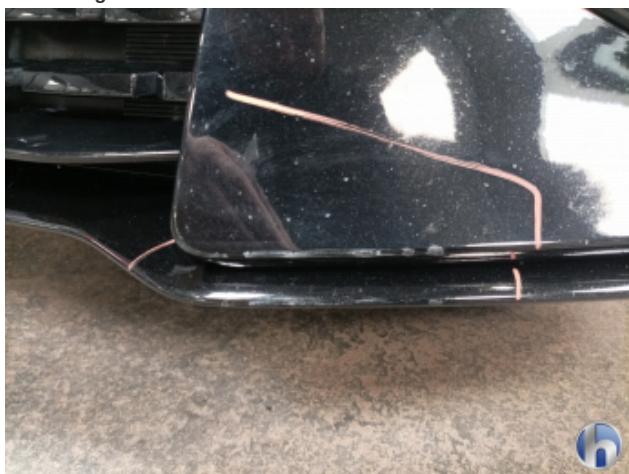
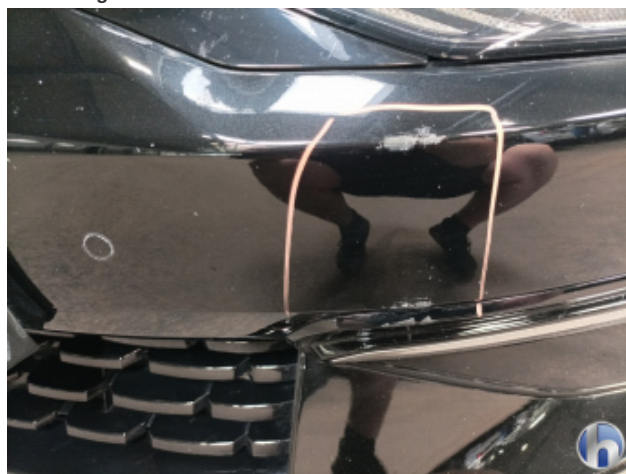
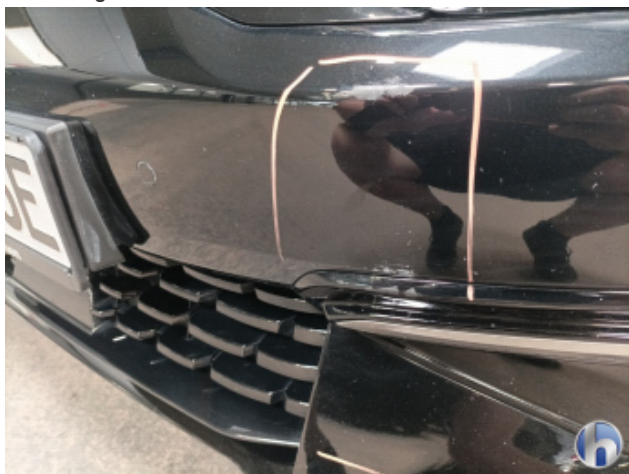
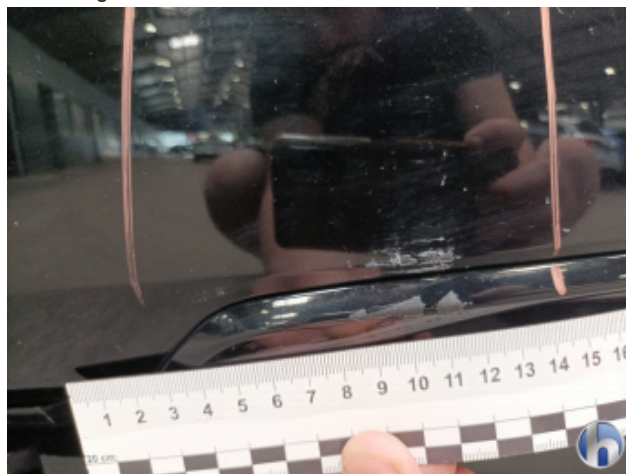
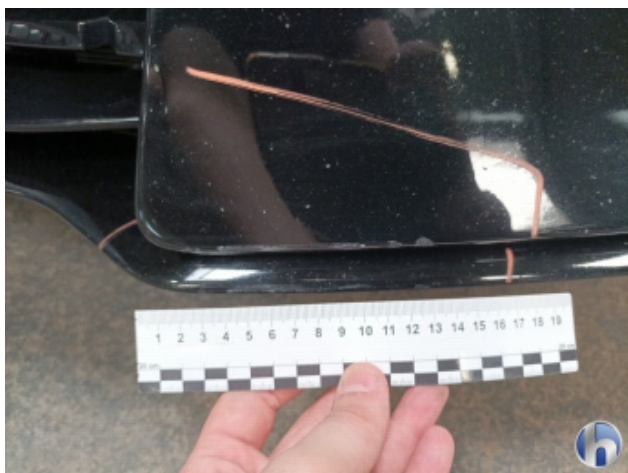
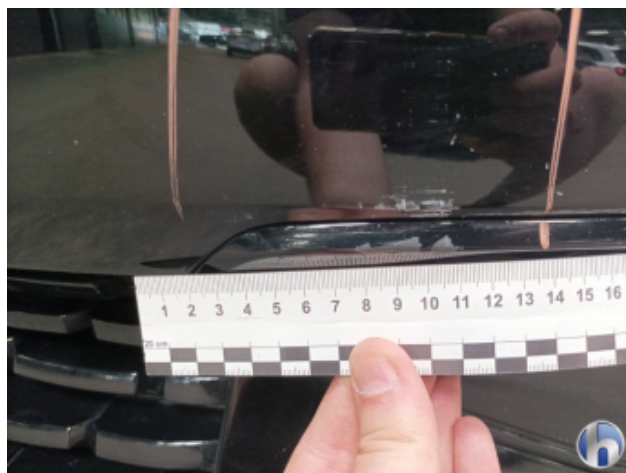
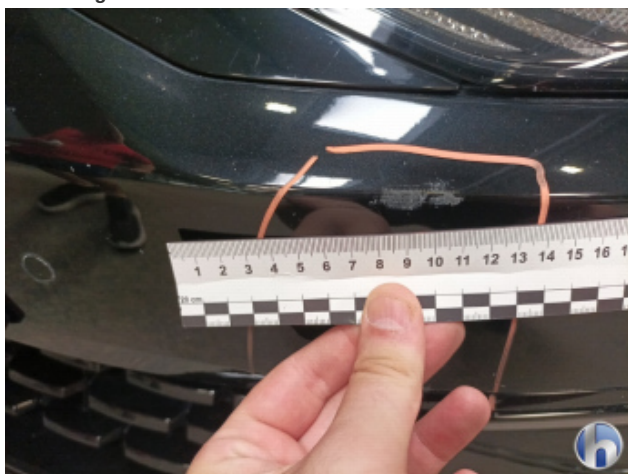
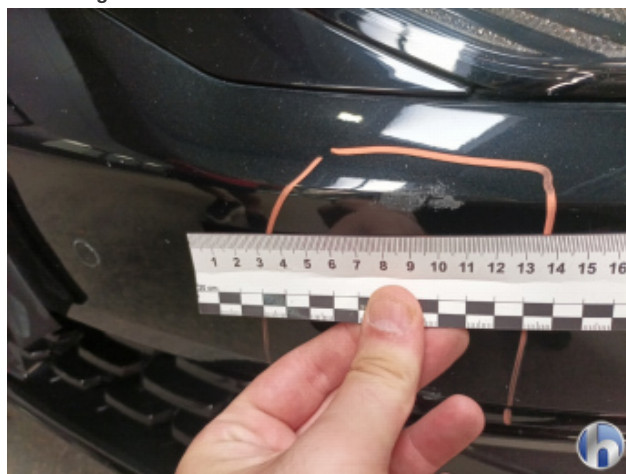
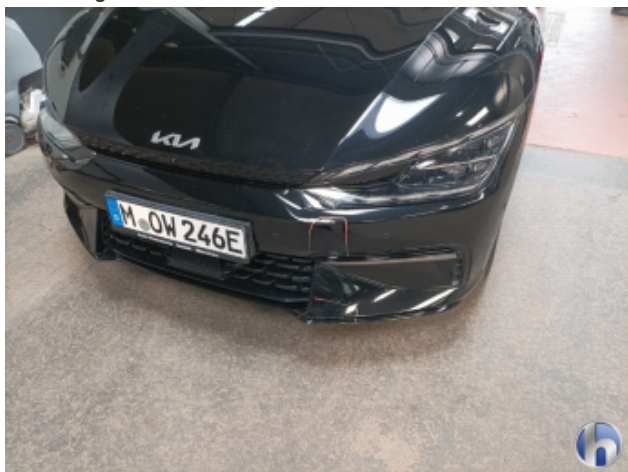
| 4. | Stoßfänger Vorne | Beschädigt | Lackieren |

4. Stoßfänger Vorne  
Beschädigt - Lackieren

4. Stoßfänger Vorne  
**Beschädigt - Lackieren**
