LVV Nr 6325029
Hersteller Škoda
Model Fabia
Variante Selection 1.0 TSI
Listenpreis 20.025,22
VIN TMBEP6PJ6R4061426
Erstzulassungsdatum 1.11.2024
Kennzeichen M IF1916

Zustandsbericht / Minderwertgutachten

Mobility Concept GmbH, Grünwalder Weg 34, 82041 Oberhaching
12.06.2026

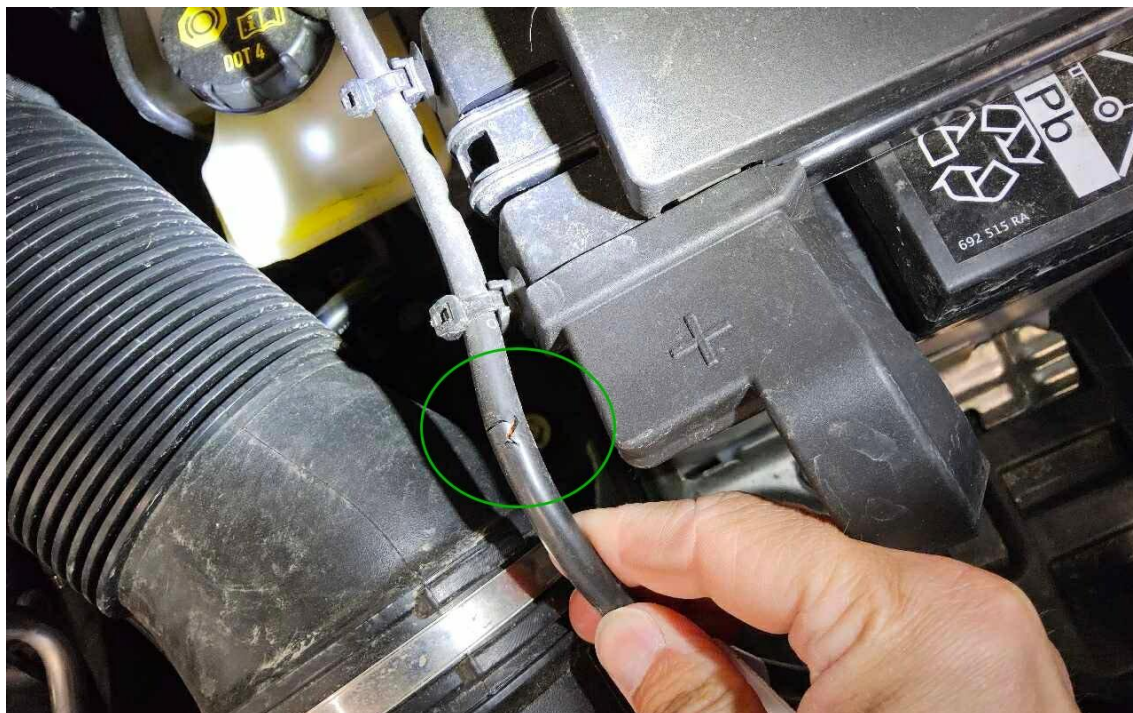
Bild 13 : Motorraum, Maderschaden

1. Motorraum, Maderschaden, instandsetzen (Bild 13)
2. Tür hinten links, deformiert (Schadennr.: 2026108896), erneuern
3. Heckdeckel Lackierung, zerkratzt, lackieren mit Lackaufbau (Bild 14, 15)

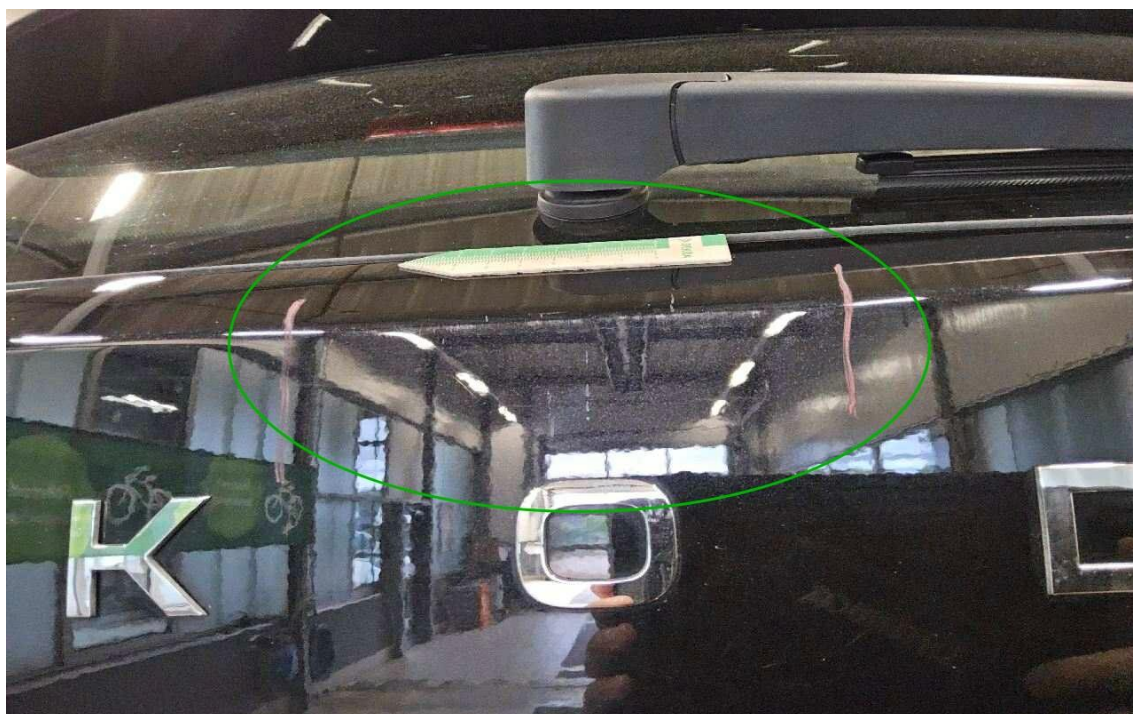
Bild 14 : Heckdeckel Lackierung, zerkratzt, lackieren mit Lackaufbau

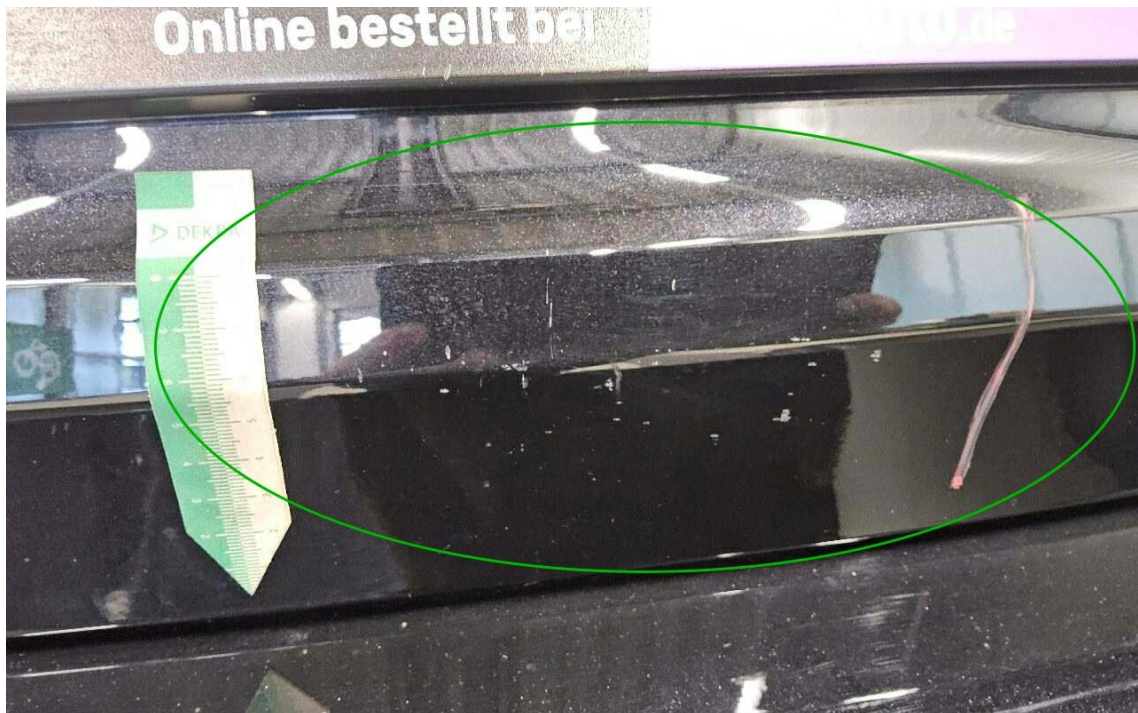
Bild 15 : Heckdeckel Lackierung, zerkratzt, lackieren mit Lackaufbau

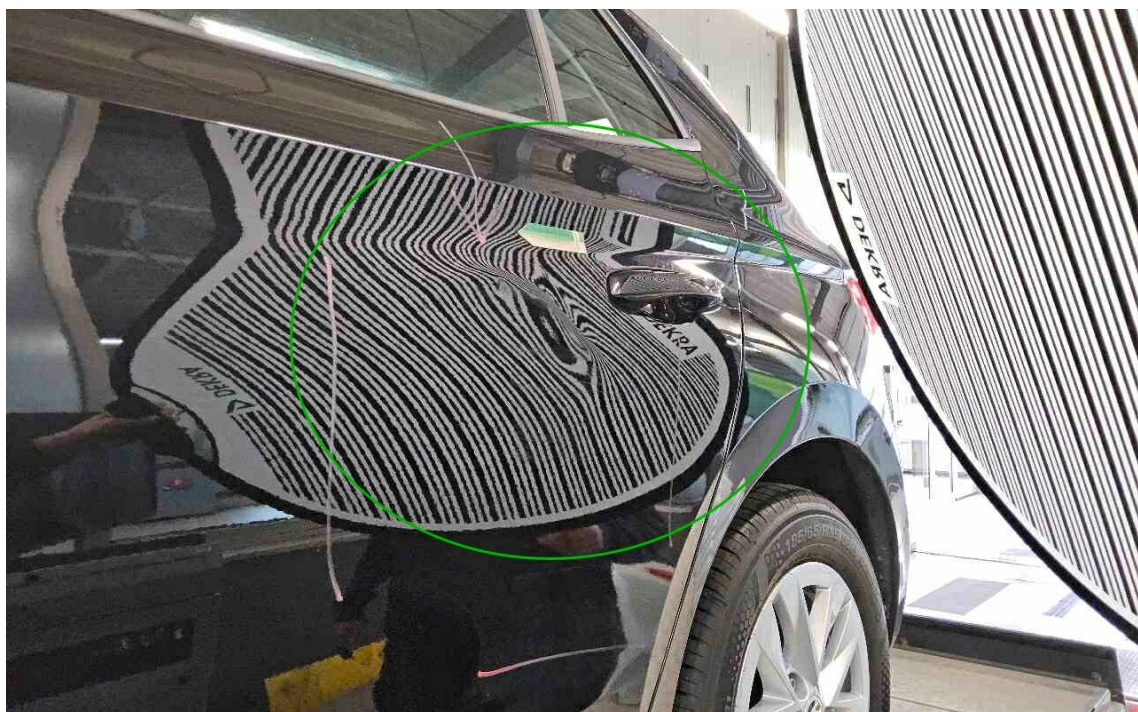
Bild 16 : Tür hinten links, deformiert

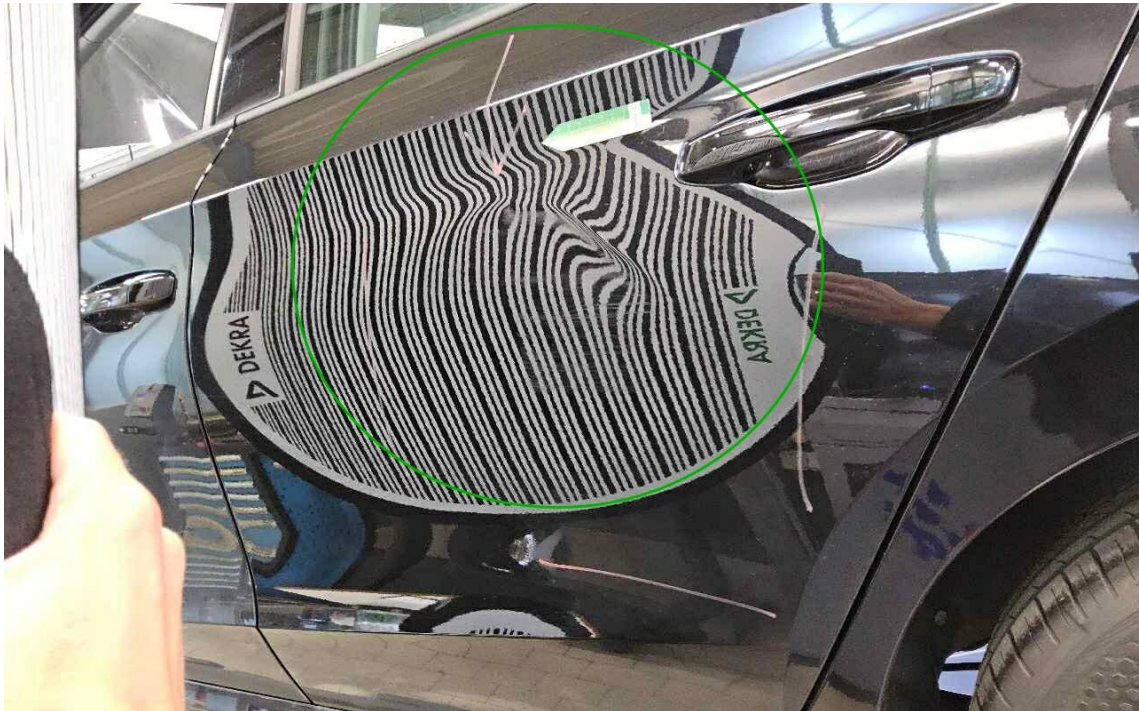
Bild 17 : Tür hinten links, deformiert

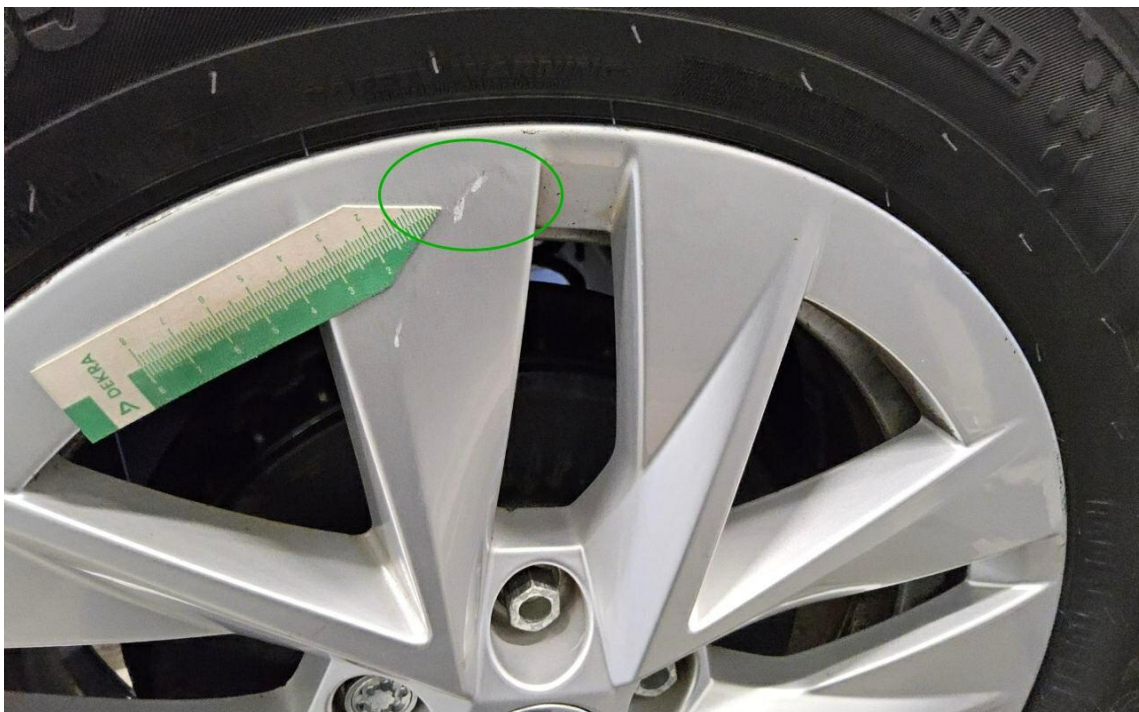
Bild 18 : Felge hinten rechts Lackierung, zerkratzt, Gebrauchsspur

Felge hinten rechts Lackierung, zerkratzt, Gebrauchsspur (Bild 18)
Stoßfänger vorne Lackierung, Steinschlag, Gebrauchsspur (Bild 19)

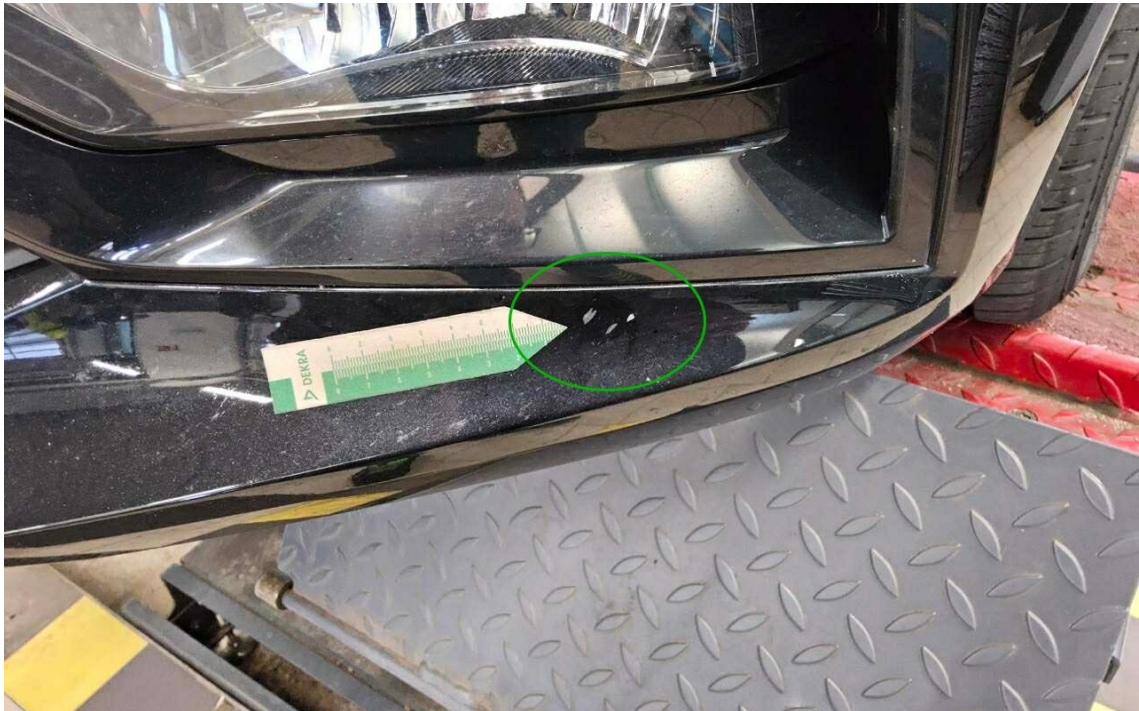
Bild 19 : Stoßfänger vorne Lackierung, Steinschlag, Gebrauchsspur
