» Übersicht

Auftrags-Nr: 1002436099
Besichtigt am: 05.05.2026 11:59
Berichts-Nr: 10547519
FIN: TMBJG8NX3PY049550

Fahrzeugkategorie:	Personenkraftwagen
Fahrzeugart:	Kombi
Hersteller:	Skoda
Modell:	Octavia
HSN / TSN:	8004 / AWK
Erstzulassungsdatum:	15.02.2023
Laufleistung:	92.838 km
Nachweis Kilometerstand:	Abgelesen
Farbe:	Schwarz-Magic Perleffekt
Farbe Dach:	Schwarz-Magic Perleffekt
Antriebsart:	Frontantrieb
Motorisierung/Kraftstoff:	Diesel
Hubraum:	2.000 ccm
Leistung:	85 kW (116 PS)
Fahrzeuglänge:	
Fahrzeughöhe:	
Fahrzeugbreite:	
Zulässiges Gesamtgewicht:	
Radstand:	
Anzahl Achsen:	2
Zylinder:	4
Schadstoffklasse:	Euro 6
Anzahl Türen:	4
Anzahl Sitze:	5
Getriebe:	Schaltgetriebe 6-Gang
Polsterart:	Stoff
Interieurfarbe:	Schwarz
Anzahl vorhandene Schlüssel:	2

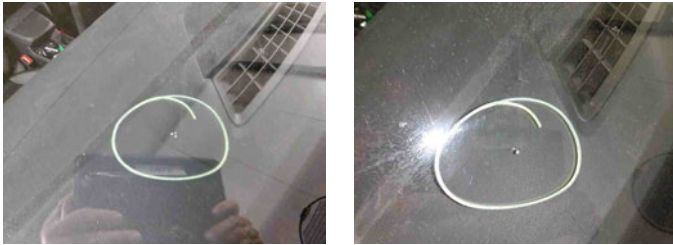
1 - Windschutzscheibe - Riss - Ersetzen

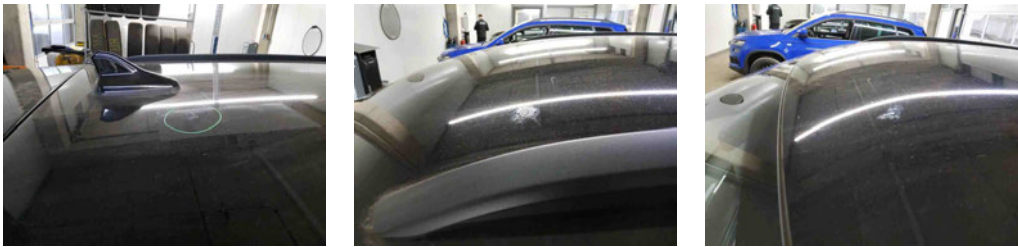
2 - Dach - Chemische Verunreinigung - Lackieren

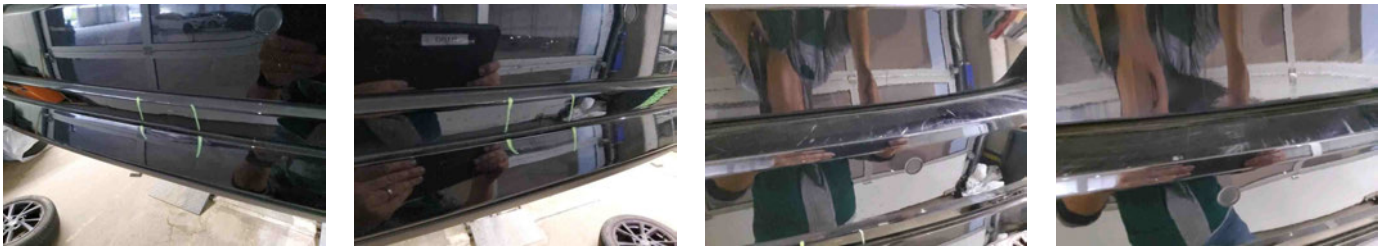
3 - Stoßfänger hinten - Delle(n) und Kratzer - Instandsetzen + lackieren

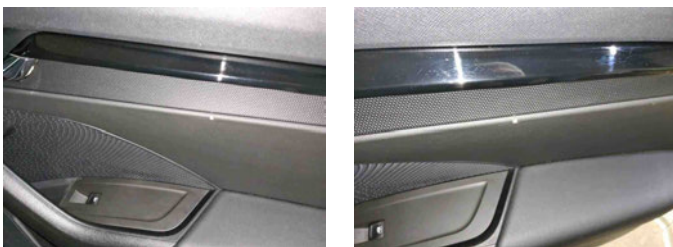
5 - Türverkleidung hinten rechts - Loch - Smart Repair Leder

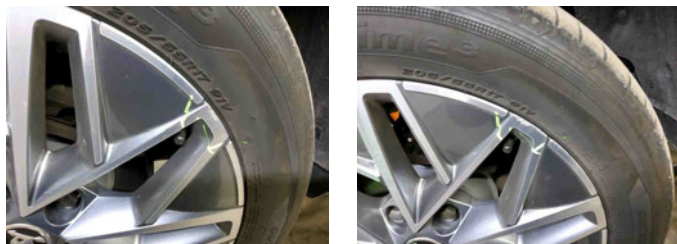
6 - Alufelge glanzgedreht hinten rechts - Kratzer - Optische Wertminderung

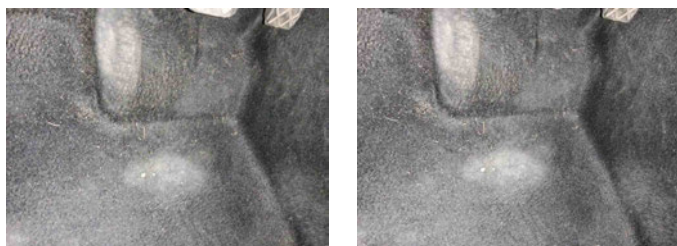
7 - Bodenteppich - Loch - Smart Repair

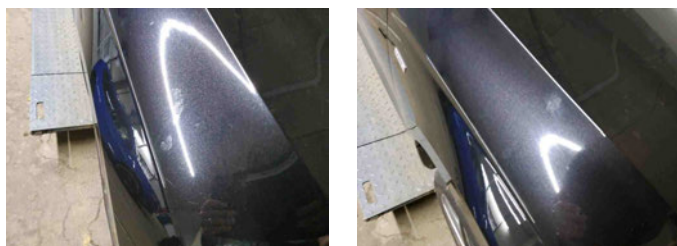
8 - Motorhaube - Chemische Verunreinigung - Polieren

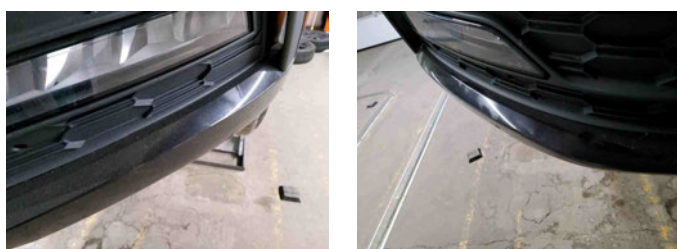
9 - Stoßfänger vorne - Instandsetzung nicht sach-/fachgerecht - Polieren

Kommentar	Farbnebel
-----------	-----------

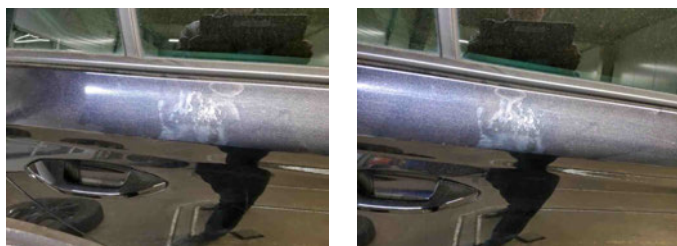
10 - Tür hinten rechts - Chemische Verunreinigung - Polieren

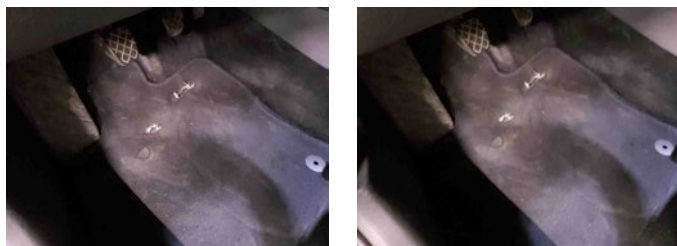
1 - Fußmatten - Loch - Akzeptabel (Gebrauchsspur)

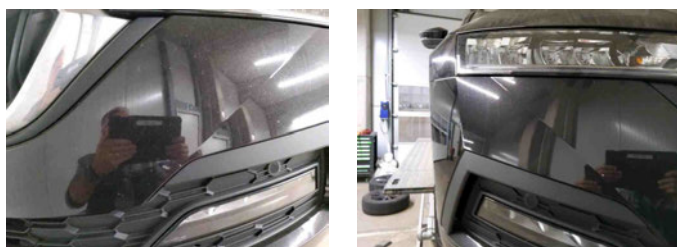
2 - Stoßfänger vorne - Steinschlag - Akzeptabel (Gebrauchsspur)

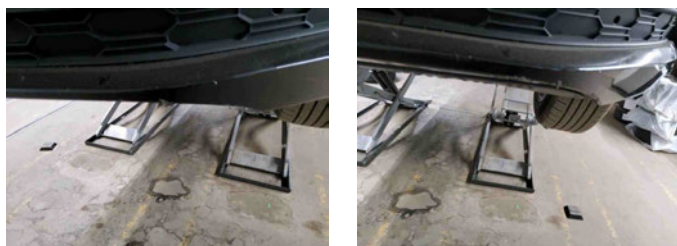
3 - Stoßfängerspoiler vorne - Kratzer - Akzeptabel (Gebrauchsspur)

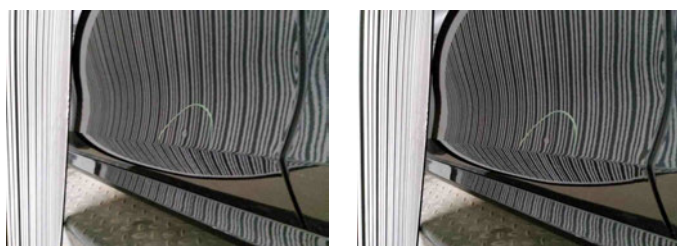
4 - Tür vorne links - Delle(n) - Akzeptabel (Gebrauchsspur)
