Bewertungsgutachten / Rechen Daten

Bewertungsgutachten

ZW ME999

KMHKH81CGNU004338

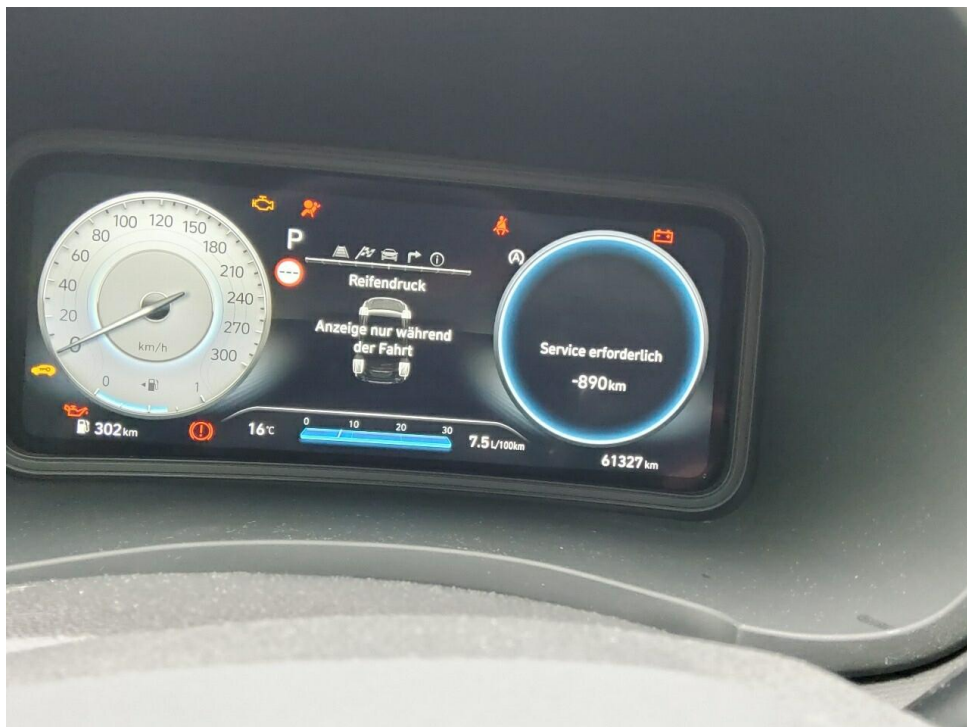
Bild 6 : Service laut Intervallanzeige fällig

Reifenfüllflasche leer, erneuern; Service laut Intervallanzeige fällig, erneuern (Bild 6); Ein Fahrzeugschlüssel ohne Funktion, Batterie, erneuern. Motorhaube Lackierung, Steinschlag, smart repair (Bild 9, 10); Tür hinten rechts Einstieg, mehrfach eingedellt, instandsetzen und lackieren mit Lackaufbau (Bild 16); Tür hinten links Einstieg, eingedellt, instandsetzen und lackieren mit Lackaufbau (Bild 15); Felge hinten rechts, verschrammt, lackieren mit Lackaufbau (Bild 17); Lackvorbereitung;

Bezeichnung des Schadens / Rep.-Weg	Rep.Kost brutto	Anrechn.	Minderwert brutto
1. Reifenfüllflasche leer, erneuern	40	100	-40,00
2. Service laut Intervallanzeige fällig, erneuern (Bild 6)	600	100	-600,00
3. Ein Fahrzeugschlüssel ohne Funktion, Batterie, erneuern	5	100	-5,00
4. Motorhaube Lackierung, Steinschlag, smart repair (Bild 9, 10)	125	100	-125,00
5. Tür hinten rechts Einstieg, mehrfach eingedellt, instandsetzen und lackieren mit Lackaufbau (Bild 16)	241	63.48	-152,99
6. Tür hinten links Einstieg, eingedellt, instandsetzen und lackieren mit Lackaufbau (Bild 15)	241	63.48	-152,99
7. Felge hinten rechts, verschrammt, lackieren mit Lackaufbau (Bild 17)	122	63.48	-77,45
8. Lackvorbereitung	200	100	-200,00
Rep.Kosten insgesamt / Minderwert	1.574		-1.353,43 EUR

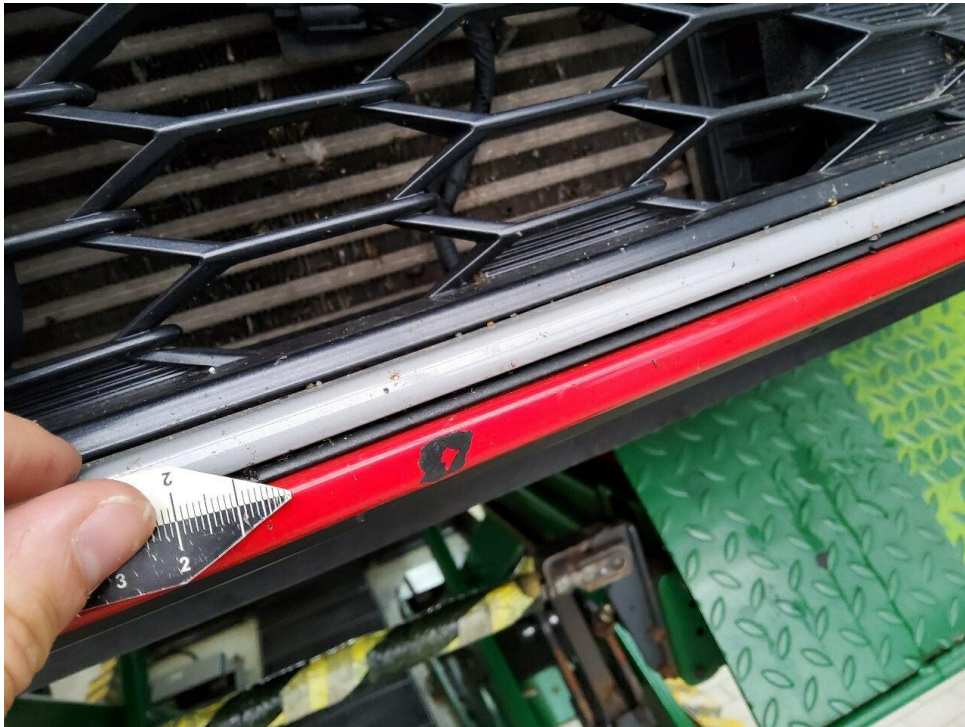
Bild 7 : Steinschläge Stoßfänger vorne

Kratzer Heckklappenverkleidung, (Bild 18); Felge vorne links Innen Schramme, (Bild 12); Steinschläge Stoßfänger vorne, (Bild 7, 8); Kratzer Felge vorne rechts, (Bild 13); Kratzer Zierleiste Stoßfänger hinten, (Bild 19); Steinschläge Frontscheibe, (Bild 11); Kratzer Einstieg vorne rechts, (Bild 14).

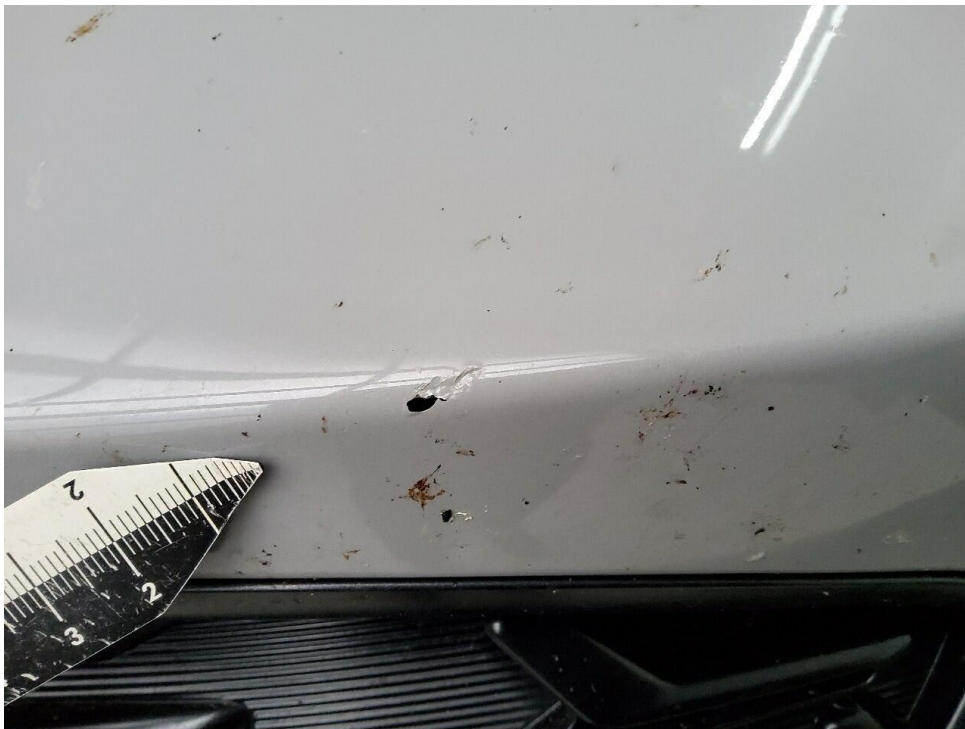
Bild 8 : Steinschläge Stoßfänger vorne

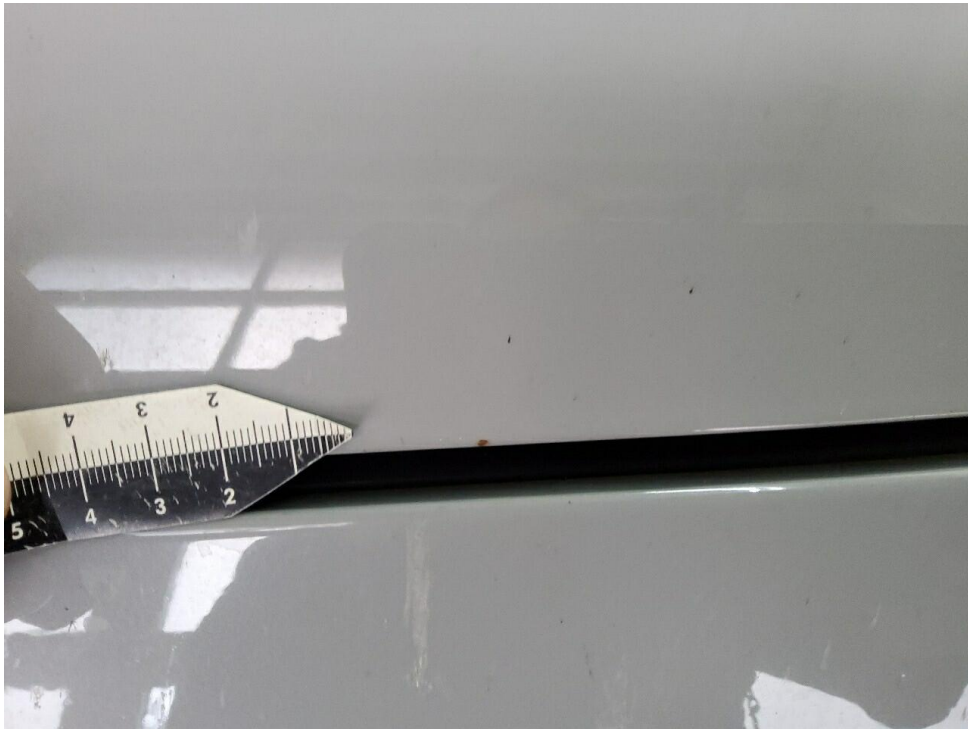
Bild 9 : Motorhaube Lackierung, Steinschlag, smart repair mit Korrosionsbildung

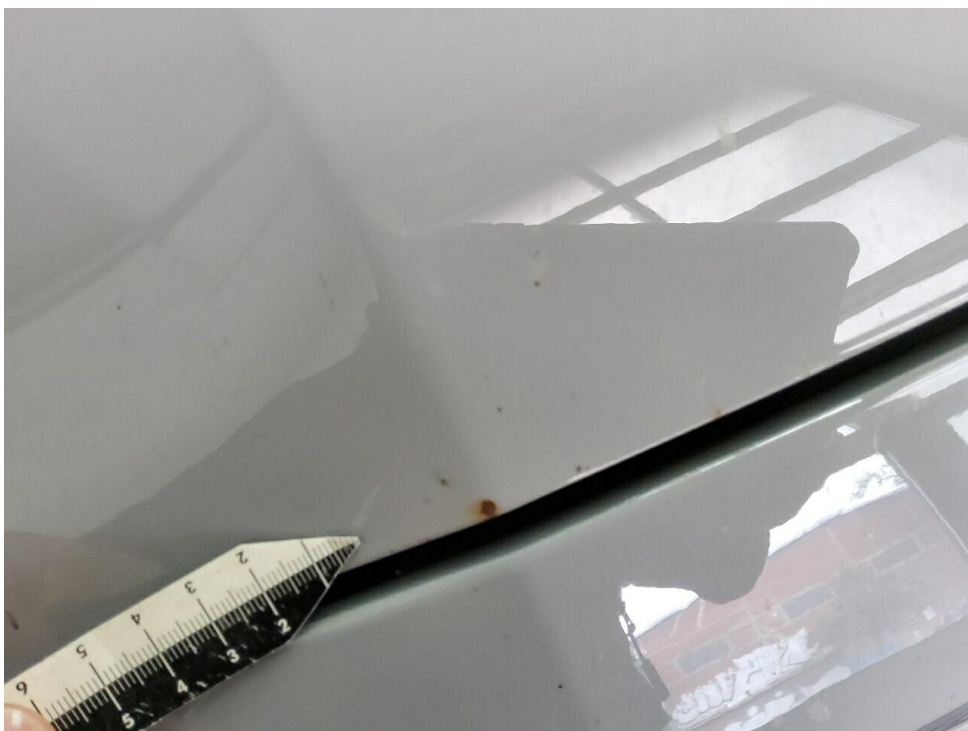
Bild 10 : Motorhaube Lackierung, Steinschlag, smart repair mit Korrosionsbildung

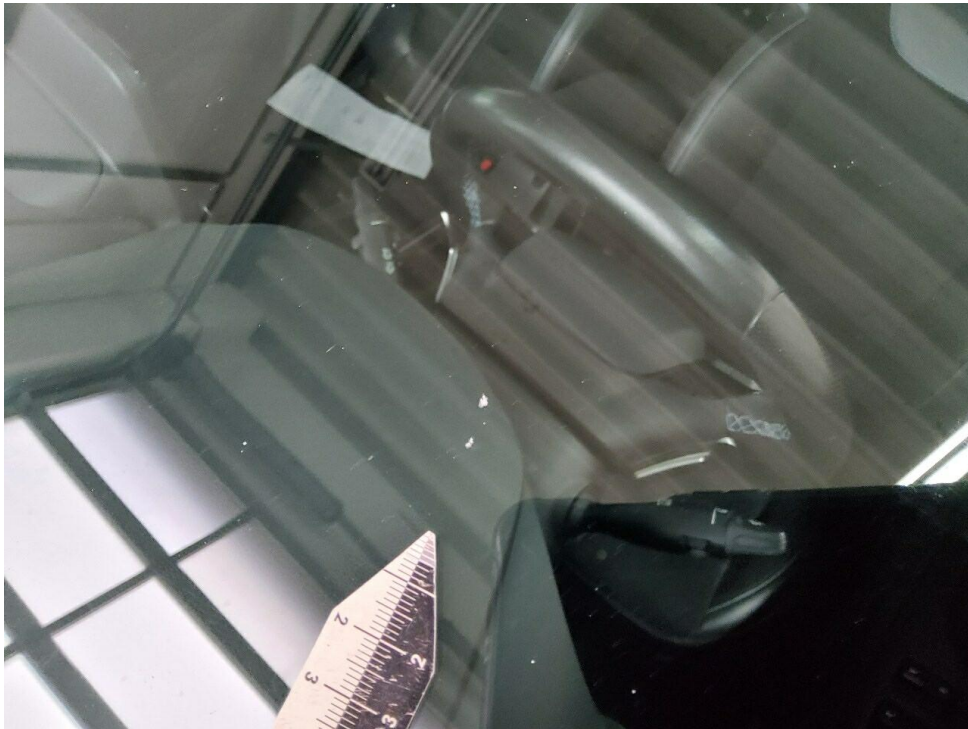
Bild 11 : Steinschläge Frontscheibe

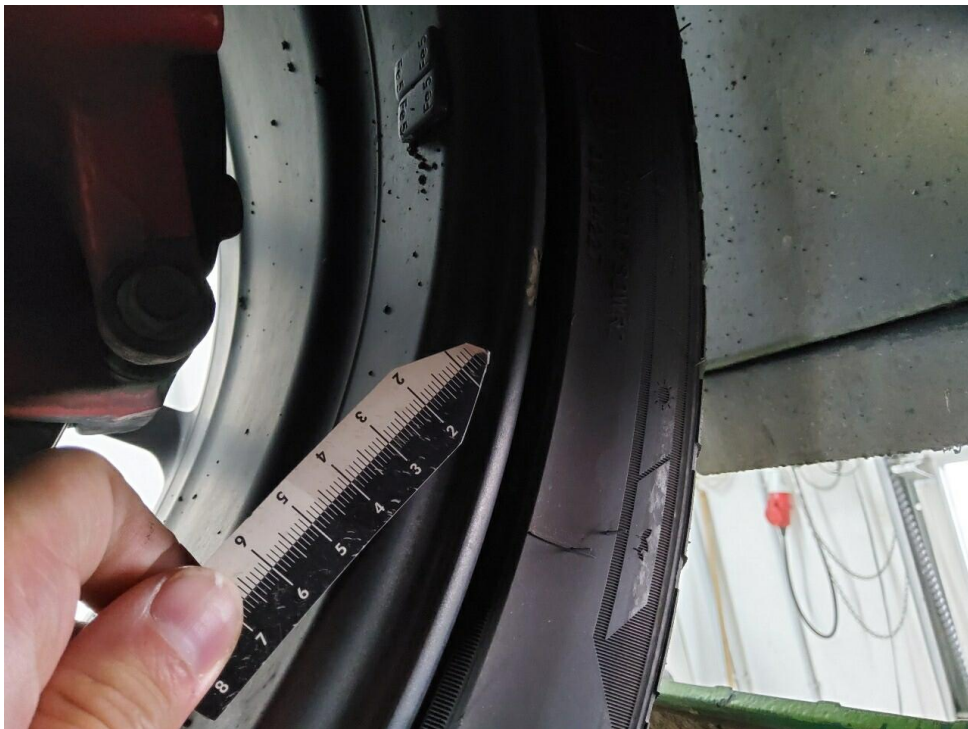
Bild 12 : Felge vorne links Innen Schramme

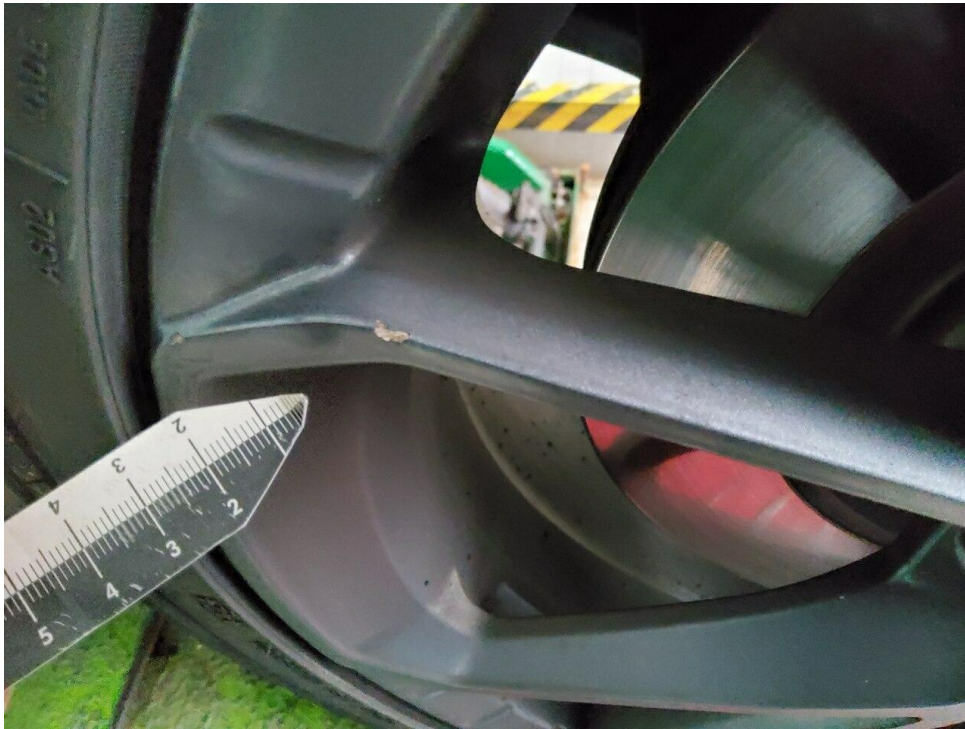
Bild 13 : Kratzer Felge vorne rechts

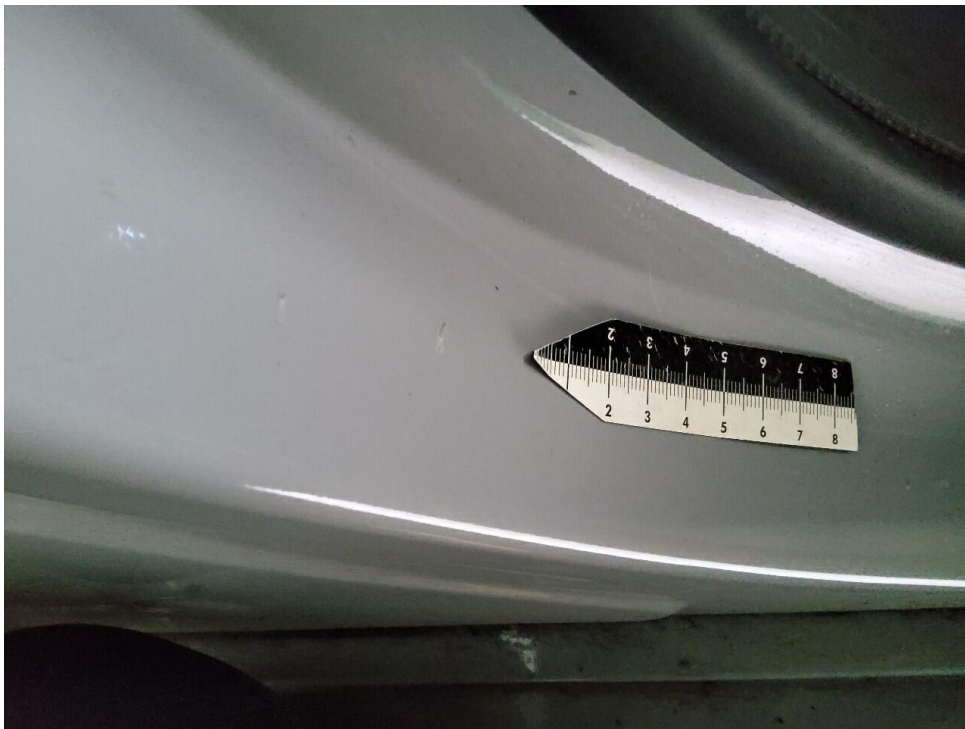
Bild 14 : Kratzer Einstieg vorne rechts

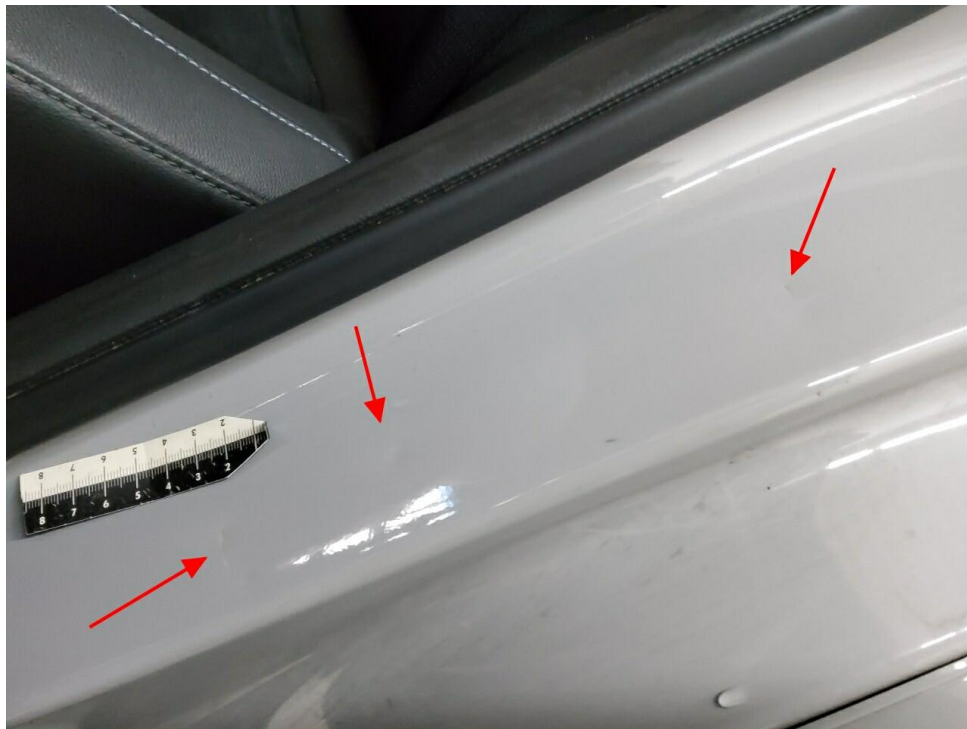
Bild 15 : Tür hinten links Einstieg, eingedellt, instandsetzen und lackieren mit Lackaufbau

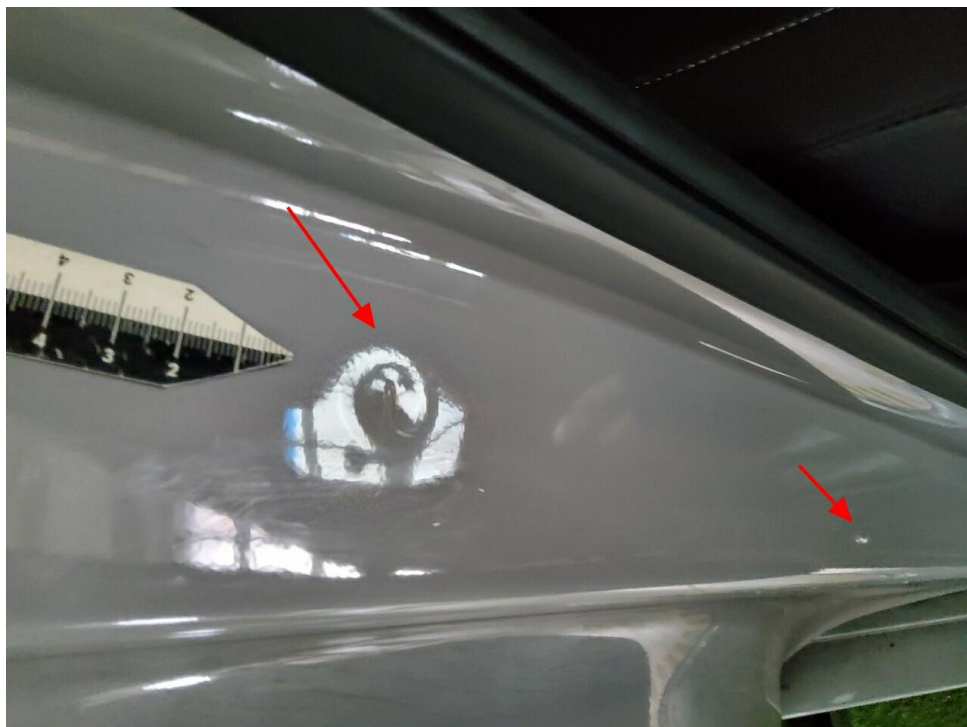
Bild 16 : Tür hinten rechts Einstieg, mehrfach eingedellt, instandsetzen und lackieren mit Lackaufbau

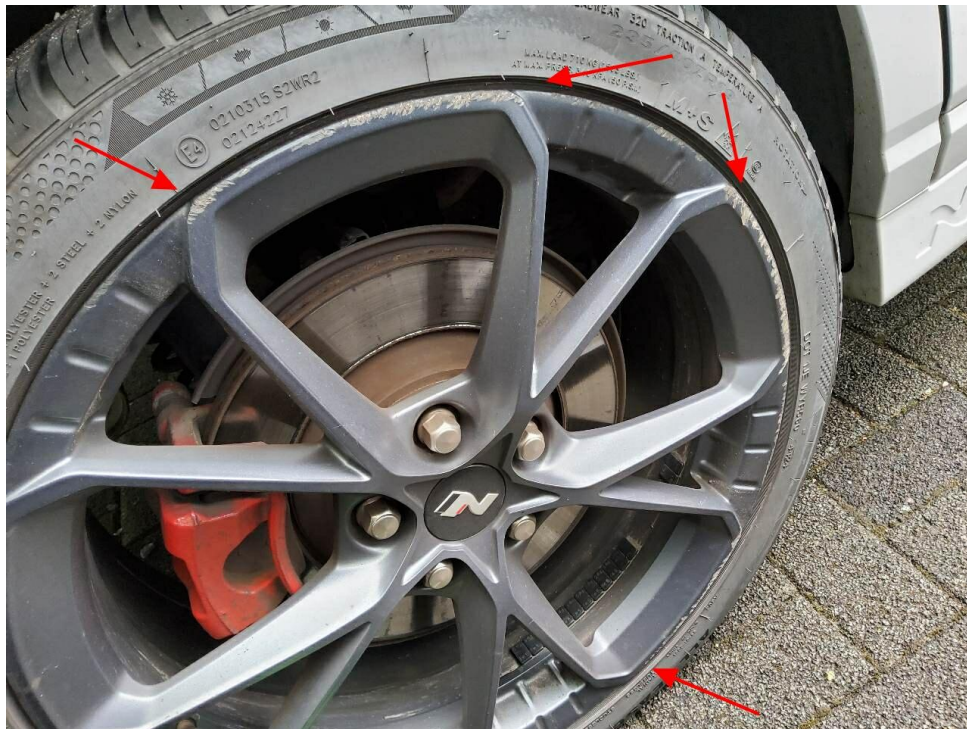
Bild 17 : Felge hinten rechts, verschrammt, lackieren mit Lackaufbau

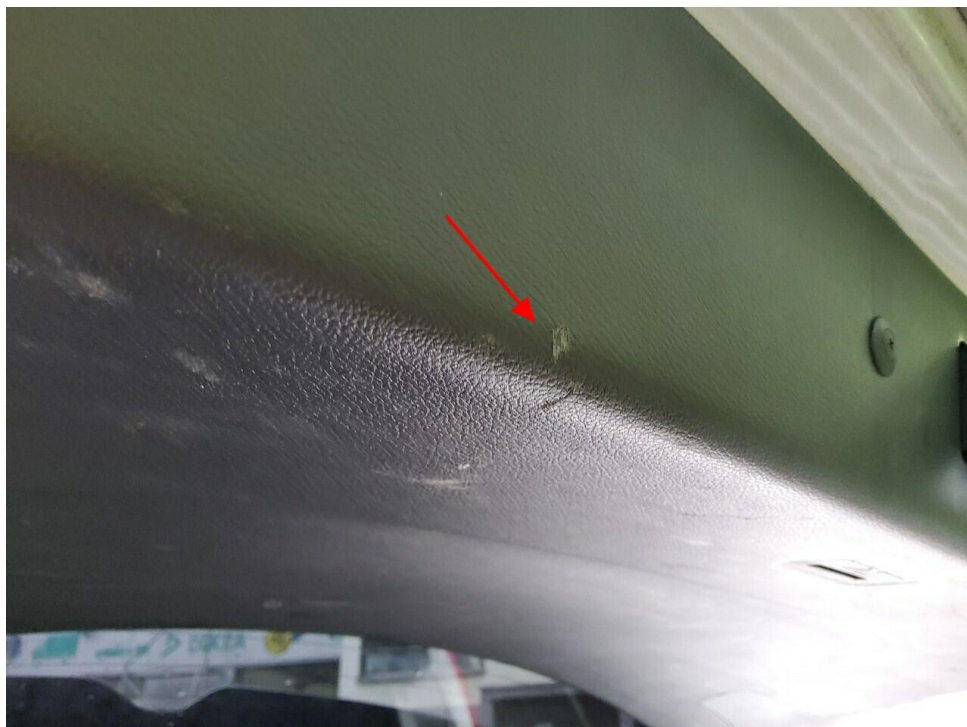
Bild 18 : Kratzer Heckklappenverkleidung

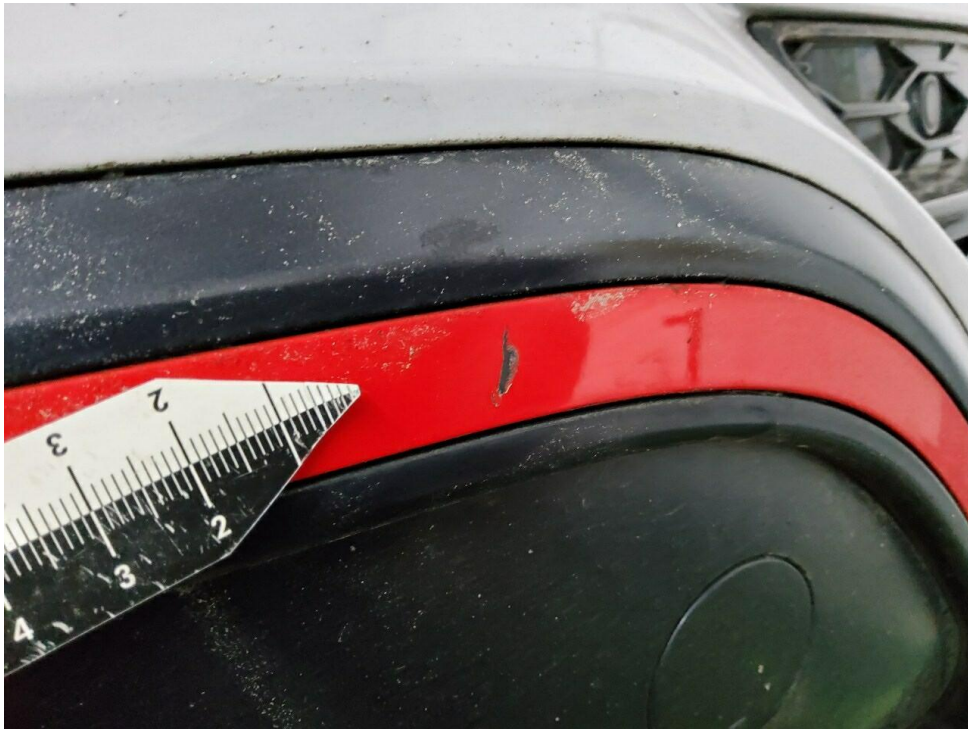
Bild 19 : Kratzer Zierleiste Stoßfänger hinten
