| <b>Fahrzeug:</b> | <b>OPEL Astra 1.5 Diesel 96kW Business Elegance Auto Schräghecklimousine 'Astra Bus5-türig 1498 ccm 130 PS / 96 KW Diesel 8-Gang Automatik</b> | | |
| Amtliches Kennzeichen: | E -ON 0013 | Fahrgestell-Nummer: | VXKFBYHZTP1056710 |

Vertrags-Nummer: 69632082  
Amtliches Kennzeichen: E -ON 0013  
Übersicht erstellt am: 22.07.2026

## Wertgutachten für Allane SE

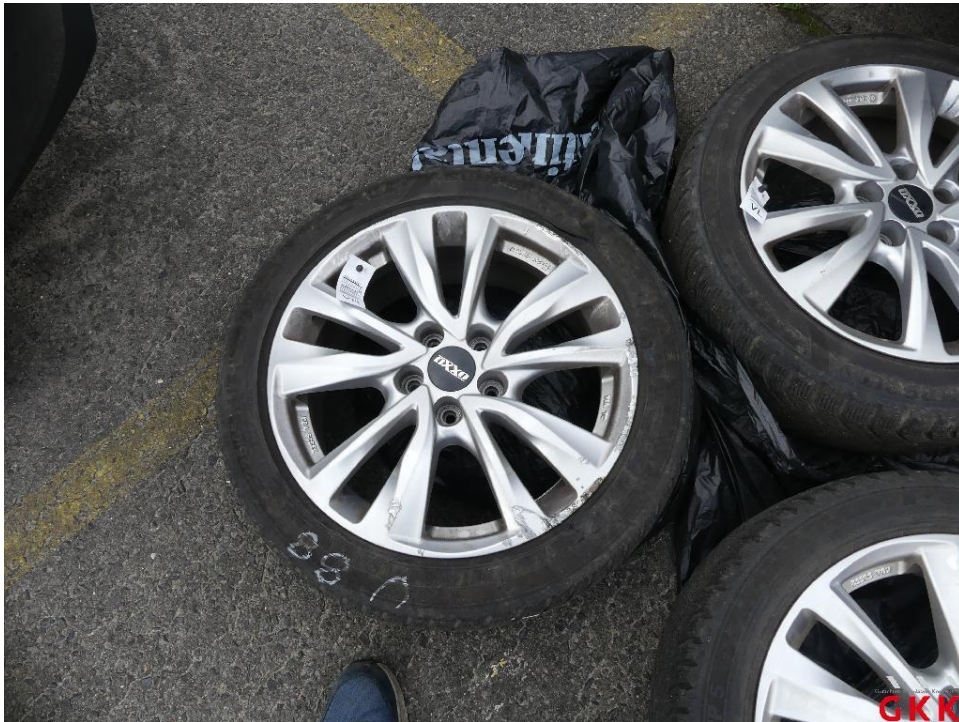
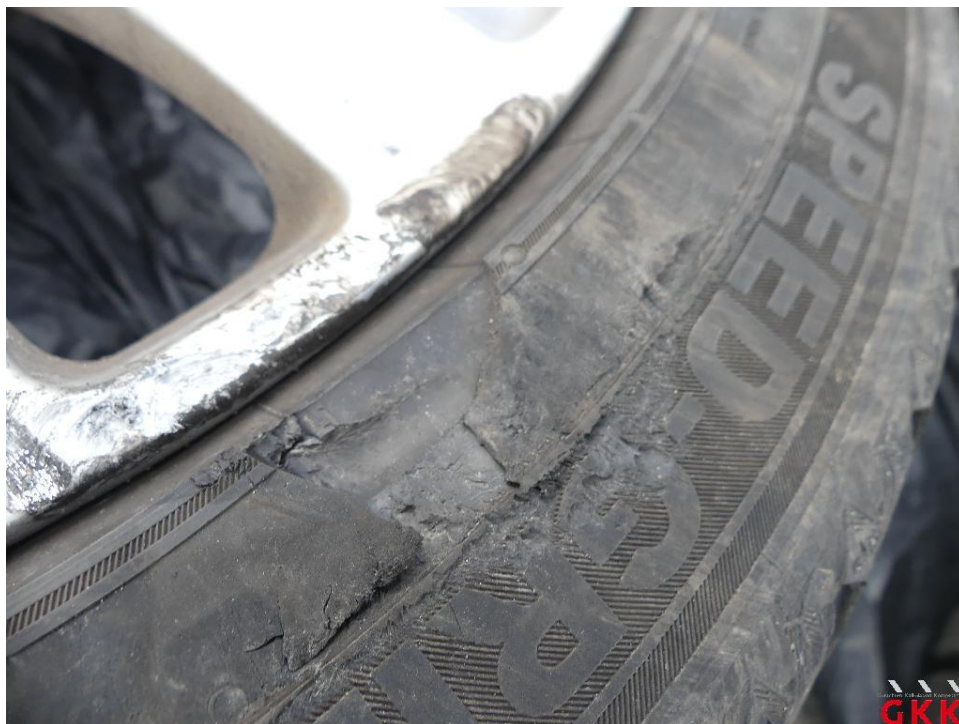
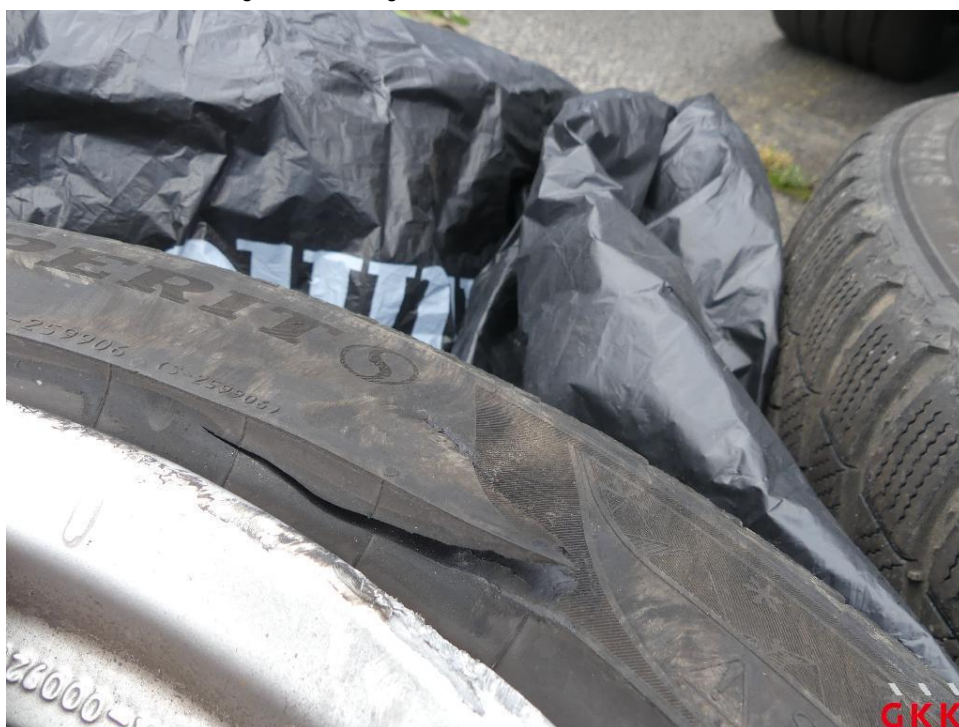
| Reifen, Felgen, Radkappen (Angaben ohne MwSt.) | Reparaturkosten | ÜDV |
|---|---|---|
| Reifen 1 x beiliegend, beschädigt, ersetzen (Bild 12, Bild 13, Bild 14) | 117,00 € | 117,00 € |

Bild 12. Reifen, 1 x beiliegend, beschädigt, ersetzen

Bild 13. Reifen, 1 x beiliegend, beschädigt, ersetzen

Bild 14. Reifen, 1 x beiliegend, beschädigt, ersetzen

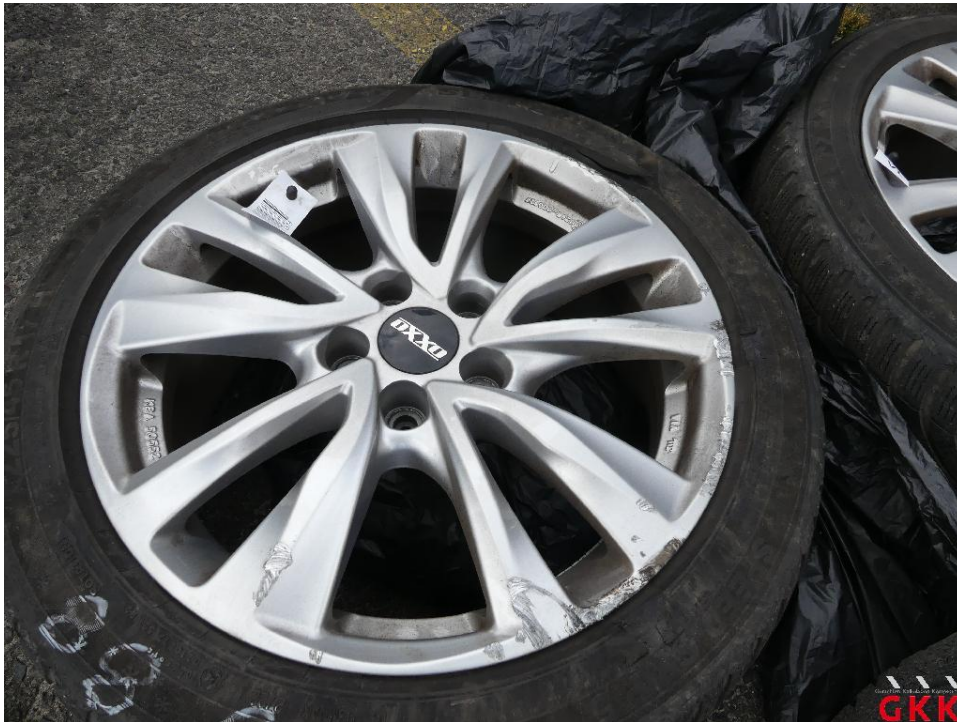
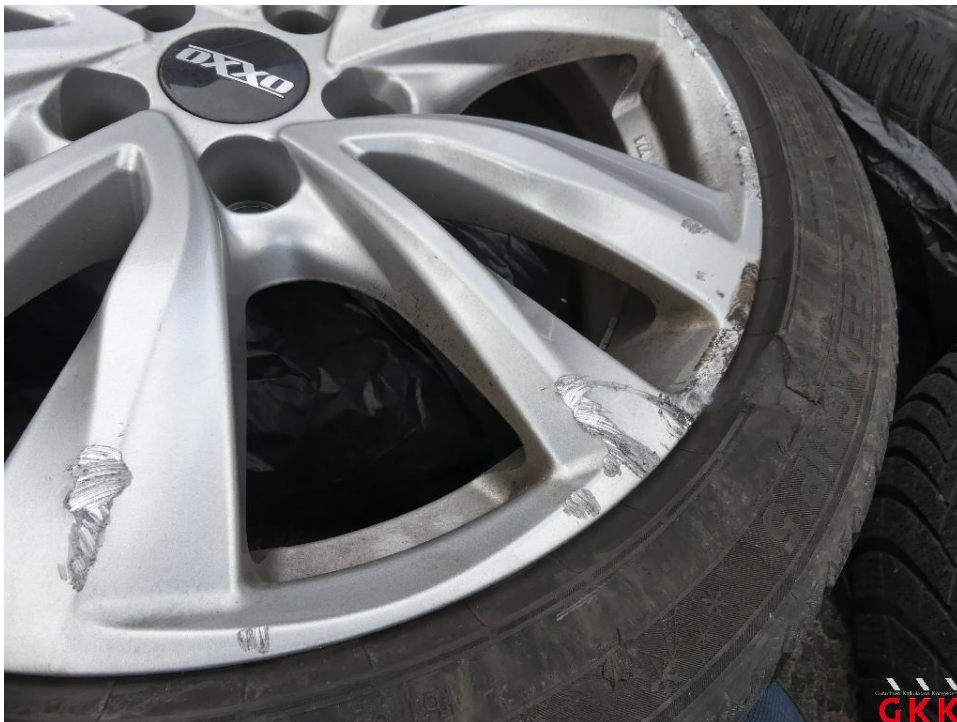
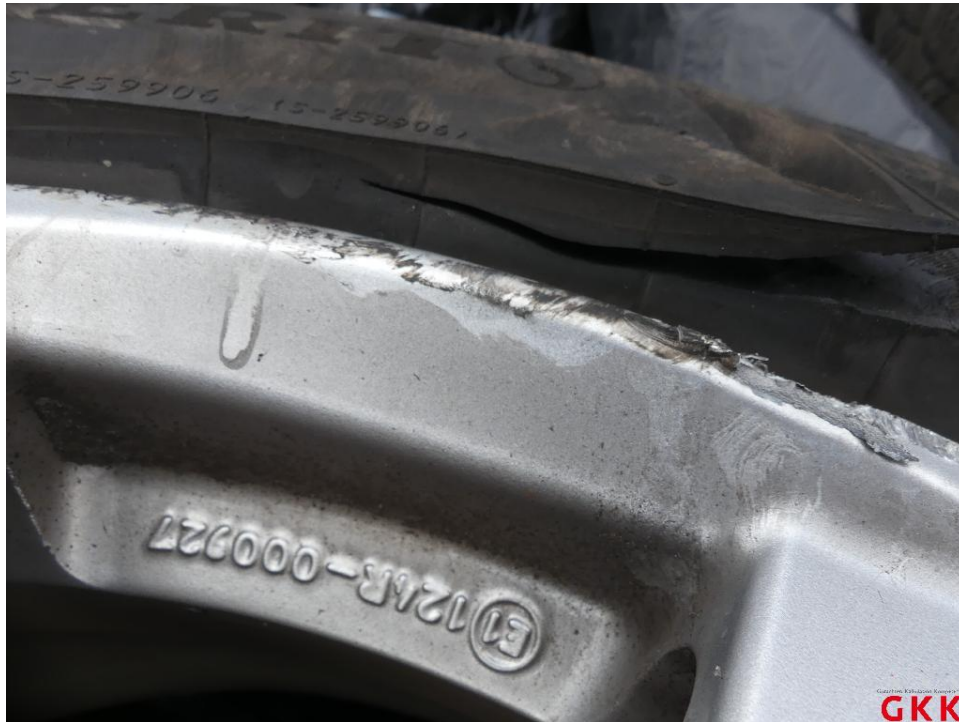
| Reifen, Felgen, Radkappen (Angaben ohne MwSt.) | Reparaturkosten | ÜDV |
|---|---|---|
| LM-Rad 1 x beiliegend, beschädigt, ersetzen (Bild 15, Bild 16, Bild 17) | 131,00 € | 131,00 € |

Bild 15. LM-Rad, 1 x beiliegend, beschädigt, ersetzen

Bild 16. LM-Rad, 1 x beiliegend, beschädigt, ersetzen

Bild 17. LM-Rad, 1 x beiliegend, beschädigt, ersetzen
