**» Übersicht**

| <b>Berichts-Nr:</b> | 10869006 |

| <b>Hersteller:</b> | Volkswagen |
| <b>Modell:</b> | Taigo |

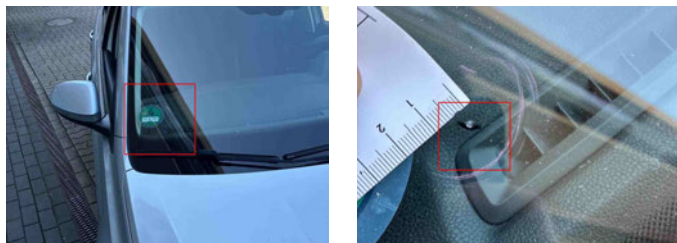
| Nr | Bauteil | Schadensbeschreibung | Reparaturempfehlung |
|---|---|---|---|
| 1 | Windschutzscheibe | Steinschlag | Glasreparatur |

1 - Windschutzscheibe - Steinschlag - Glasreparatur

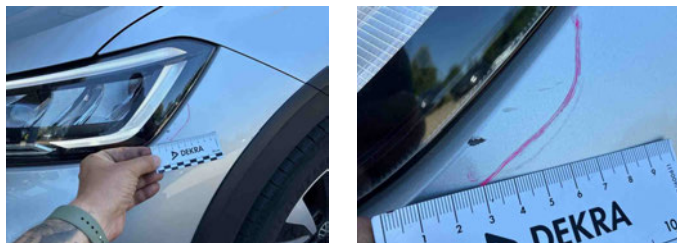
| Nr | Bauteil | Schadensbeschreibung | Reparaturempfehlung |
|---|---|---|---|
| 3 | Stoßfänger vorne links | Kratzer | Auslegen + Polieren |

3 - Stoßfänger vorne links - Kratzer - Auslegen + Polieren
