Zustandsbericht

Protokollnummer: 43364064
Auftrags-Nr / Referenz: 19745594
Besichtigungsdatum: 30.12.2025

Hersteller / Modell	Volvo XC40 T4 Recharge DKG Plus Bright		
Kennzeichen	HH-TW 696E	Fahrgestellnummer	YV1XZBWV9P2972448
Erstzulassung	16.12.2022	Laufleistung (abgelesen)	28.378 km
HSN/TSN	9101 / BRG 00025	Kraftstoffart / Zylinder	Hybr.B/E ext.auf. / 3
Fahrzeugart	Geländewagen	Antriebsart	Frontantrieb
Schadstoffklasse	EURO6;WLTP;AP;PI/CI; M, N1 I	Getriebe / Anzahl Gänge	Automatik
Farbe	Schwarz Uni	Besichtigungszustand	bedingt: Licht/Nässe/Schmutz
Leistung / Hubraum	95 kW / 1.477 ccm	Nächste HU	12/2025
Wartungsheft / Nachweis	nicht vorhanden	Restlauf bis Service	62 Tag(e)
Letzte Wartung		Polsterart	Stoff
Vorschaden	Keine Feststellbar	Polsterfarbe	Grau-Schwarz
Nachlackierung	Keine Feststellbar	zul. Gesamtgewicht	2.290 kg
Dokumente	ZB I vorhanden	Anzahl Halter	unbekannt
Schlüssel soll/ist	2/2	Anzahl Sitze / Türen	5 / 5
Vertragsnummer	52414596	Re-Import	Nein

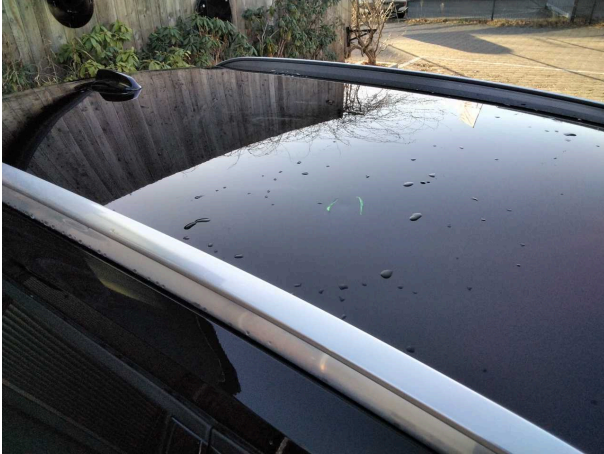
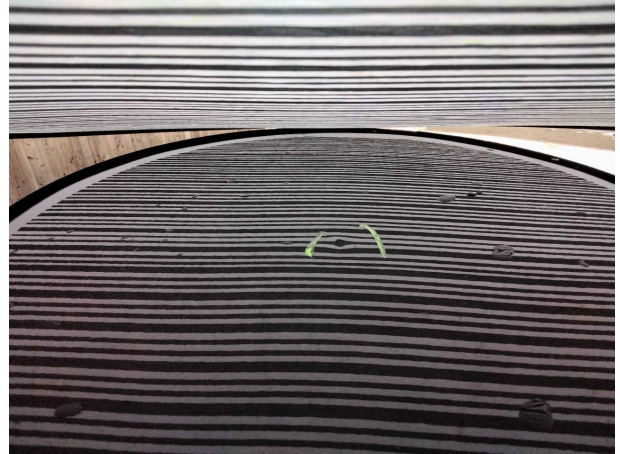
Beschädigung #1: Fahrzeugdach: Dach - Delle(n) - sanft instandsetzen

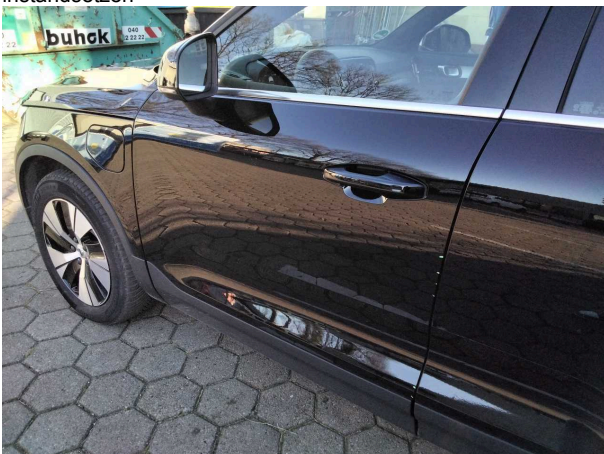
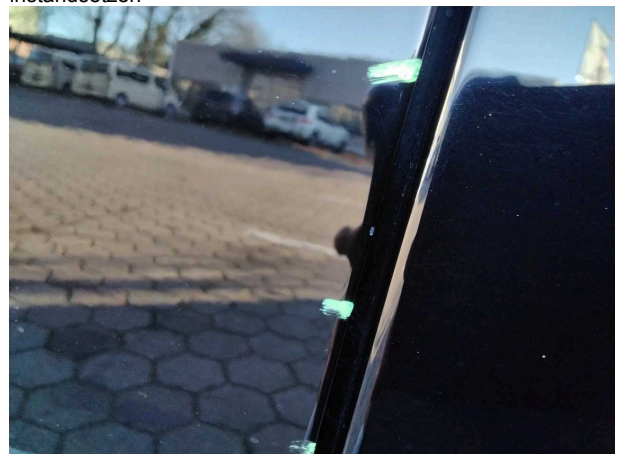
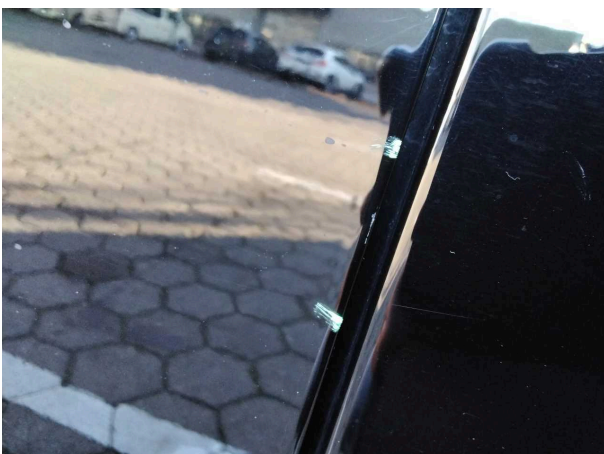
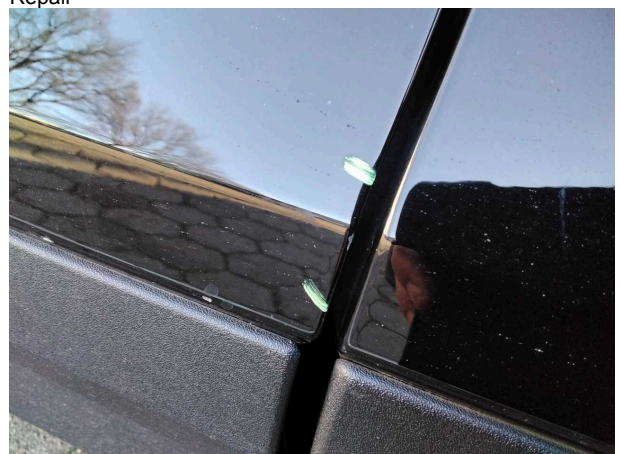
Beschädigung #2: Tür vorn links: Türkante - Kratzer - Smart Repair

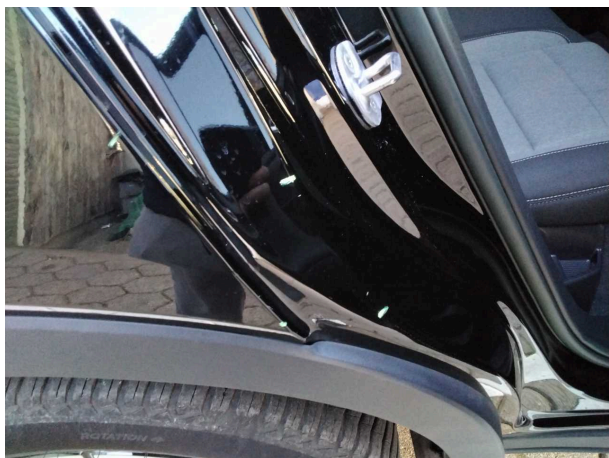
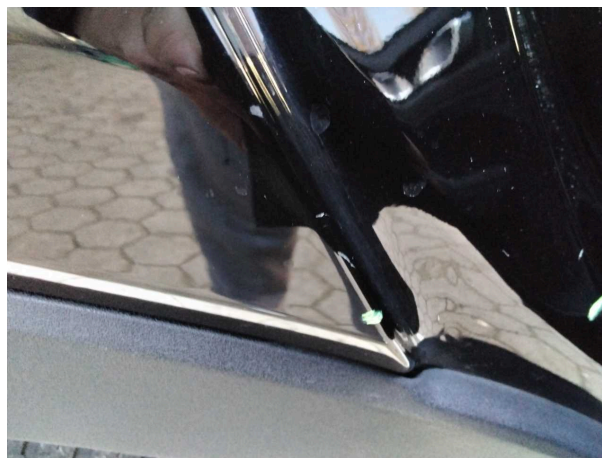
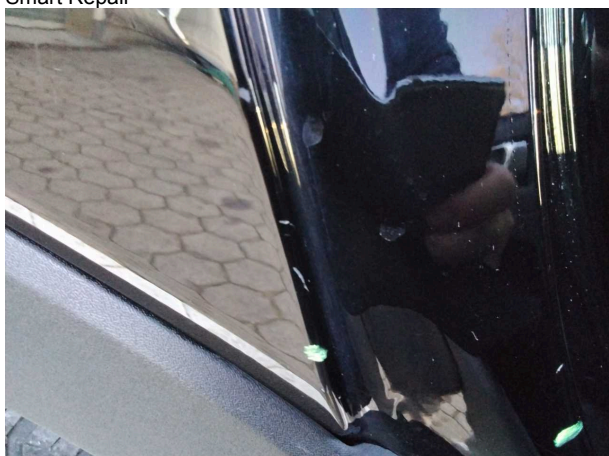
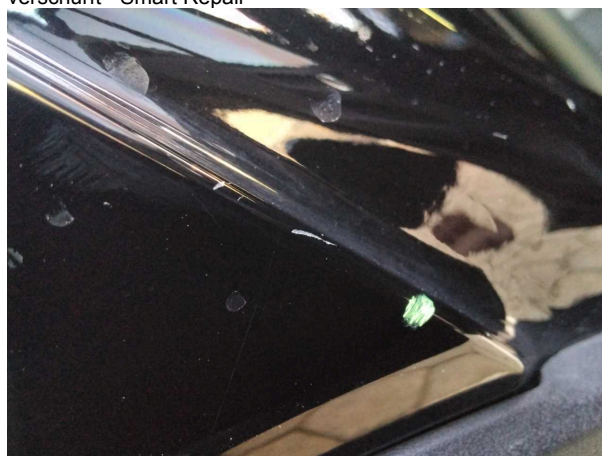
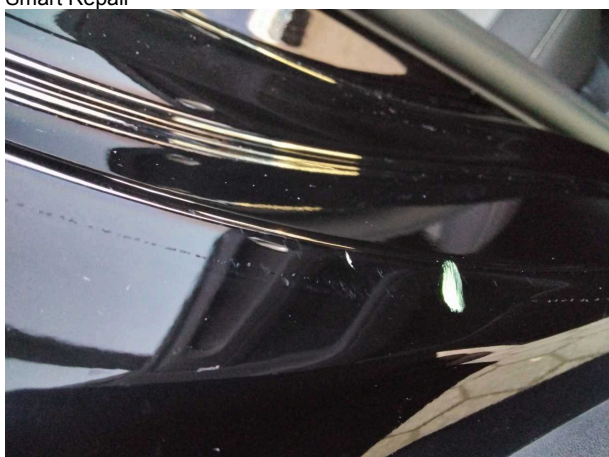
Beschädigung #5: Seitenwand rechts: Einstieg - verkratzt / verschürft...
Smart Repair

Beschädigung #5: Seitenwand rechts: Einstieg - verkratzt / verschürft - Smart Repair

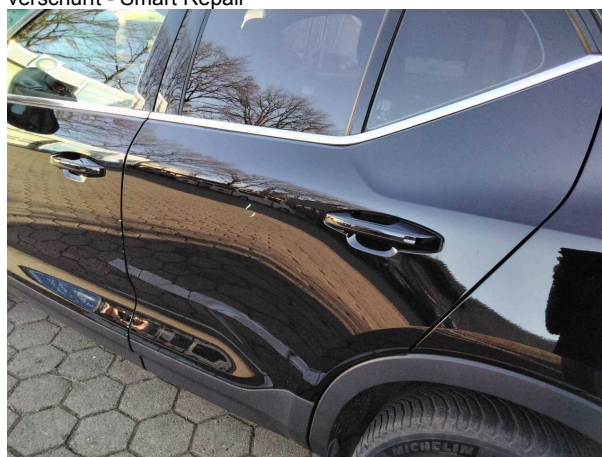
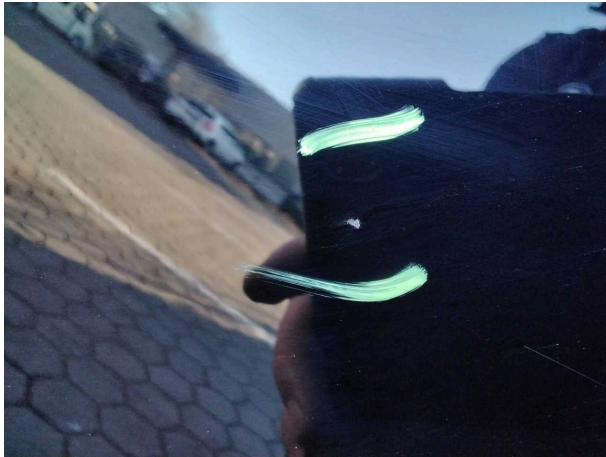
Beschädigung #6: Tür hinten links: Tür - Kratzer - lackieren
