# Zustandsbericht / Minderwertgutachten

Auftraggeber Mobilize Financial Services, eine Marke der RCI Banque S.A., Niederlassung  
Deutschland, Jagenbergstr. 1, 41468 Neuss  
Besichtigung 13.04.2026

| Typ / Verkaufsbez. | Austral (07.2022->) /<br>Austral 1.3 TCe 160<br>Mild-Hybrid Evolution (EU<br>6d) | Aufbauart | Geländewagen |

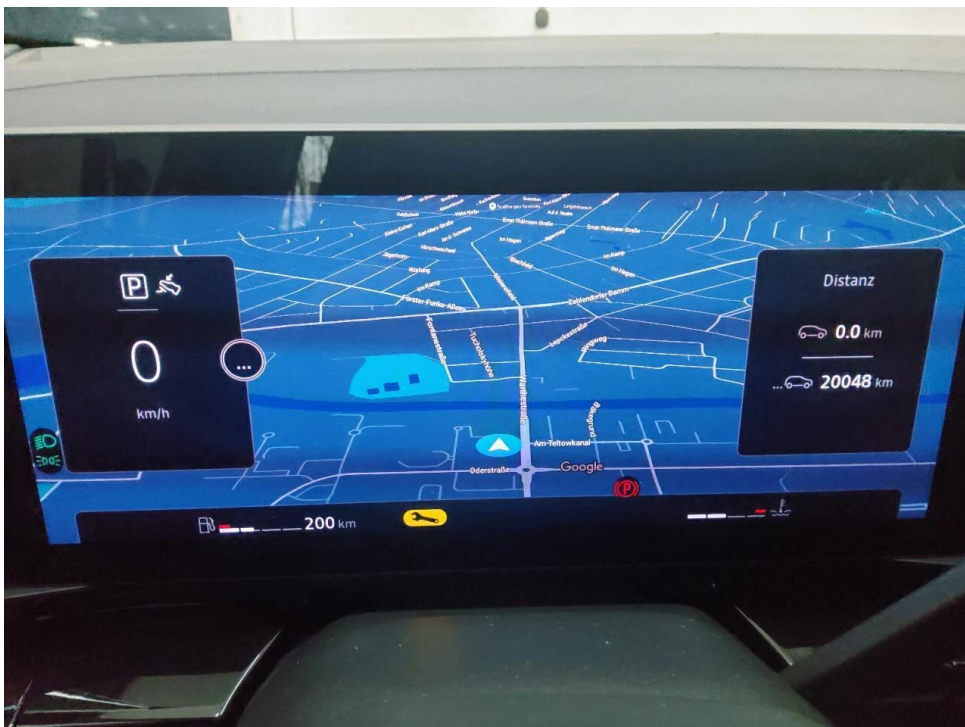
Bild 6 : Kombiinstrument (betriebsbereit) mit Kilometerstand

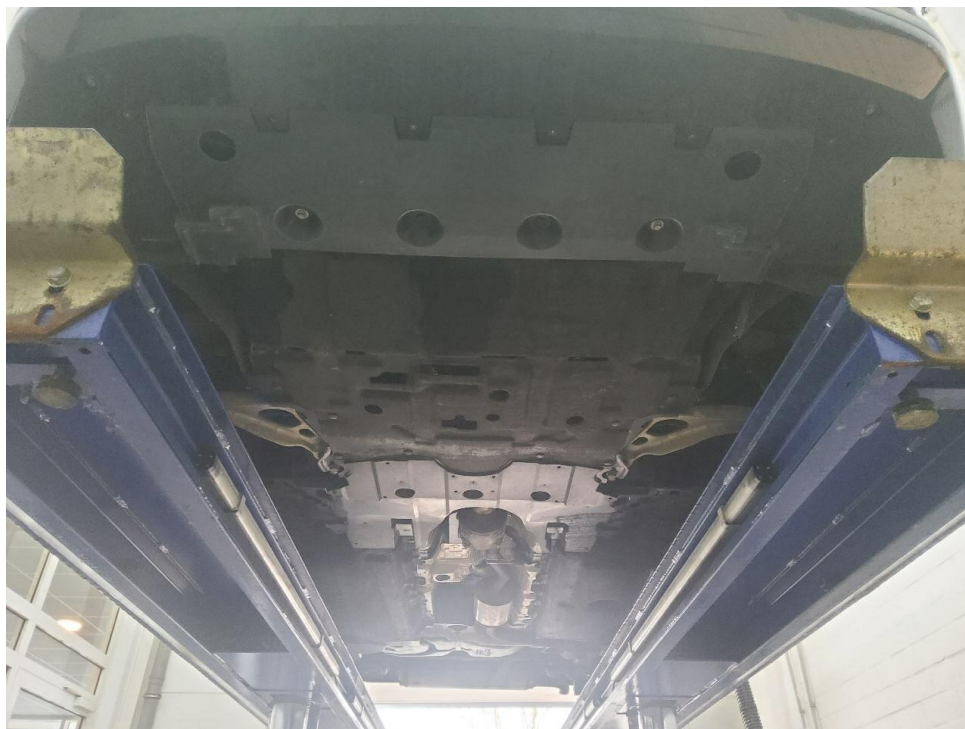
Bild 9 : Unterboden

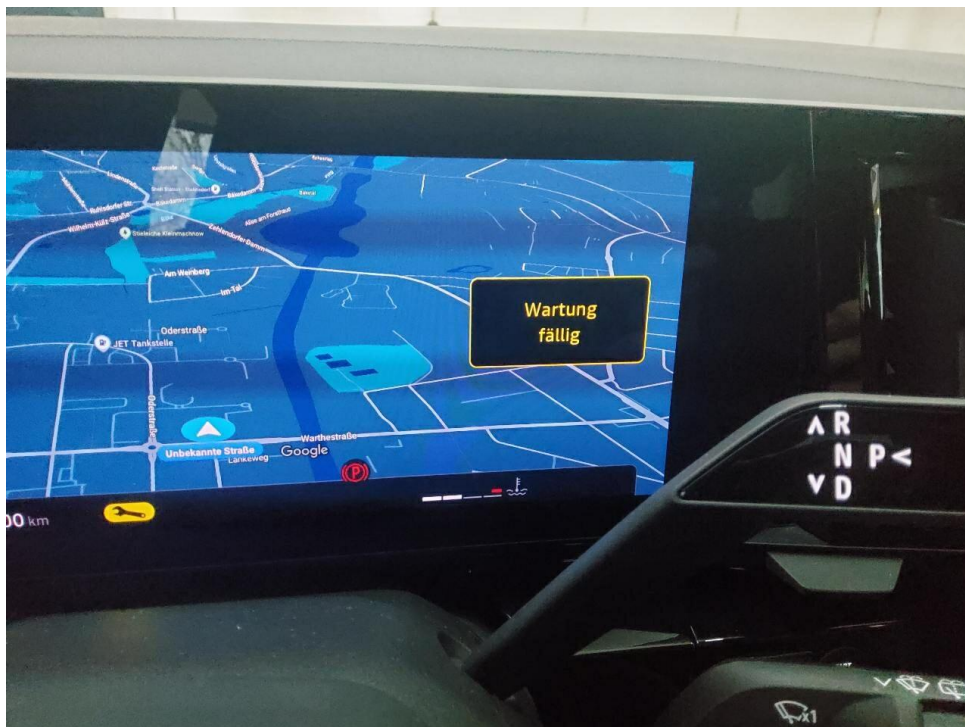
Bild 10 : Service fällig

1. Service fällig, erneuern (Bild 10)
