Wertgutachten

H, HPC V730

Besichtigungsdatum 01.04.2026
Referenznummern 2026002663

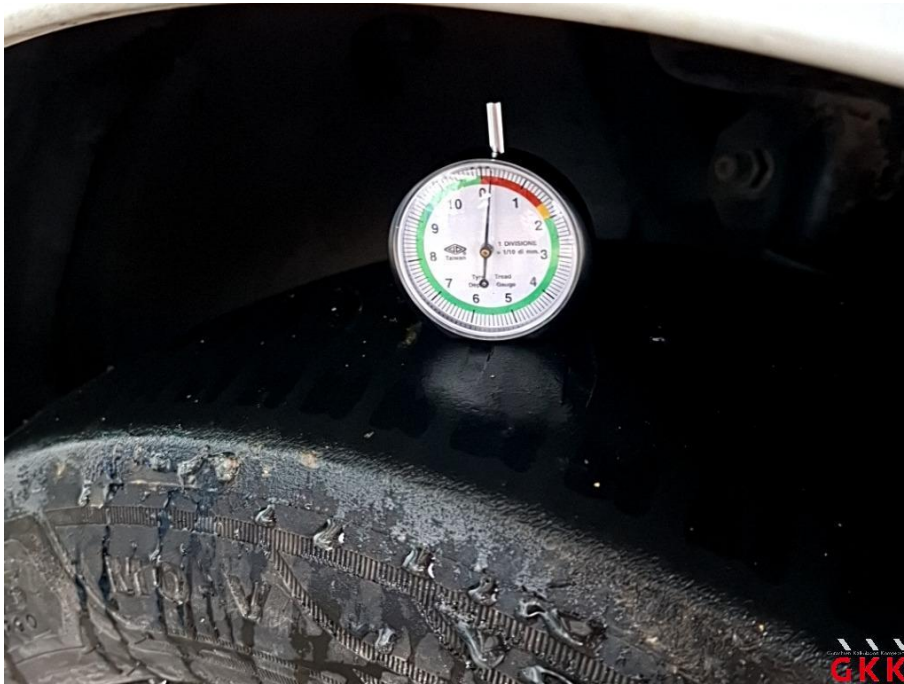
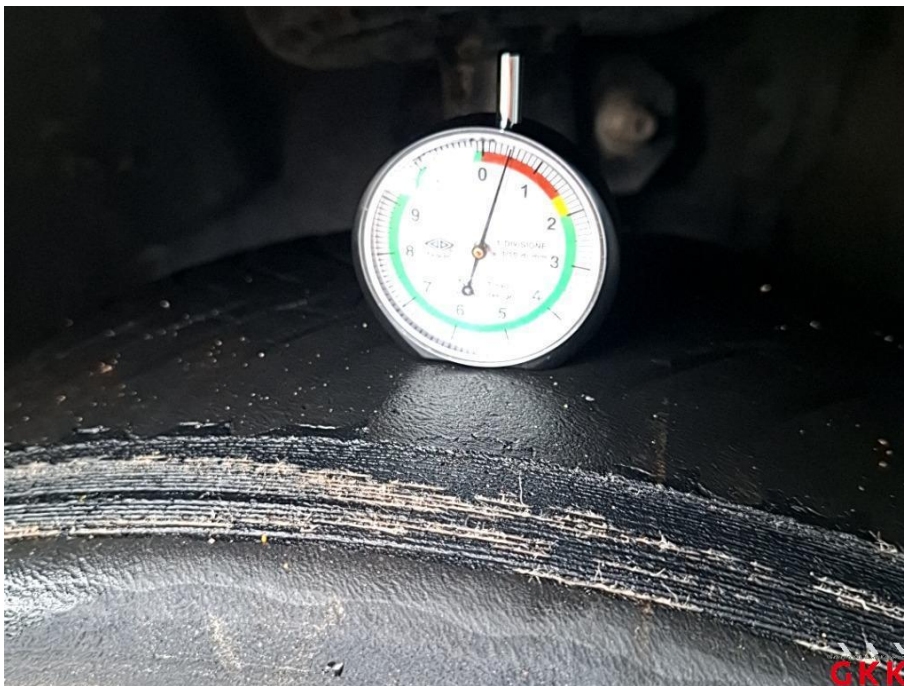
Das Fahrzeug ist bezogen auf den Besichtigungsumfang nicht verkehrssicher aufgrund: Reifen vorn links und rechts - Untermaß, Stahlrad hinten rechts - beschädigt.

Bild 13 Reifen, vorn links und rechts, Untermaß, ersetzen

Bild 14 Reifen, vorn links und rechts, Untermaß, ersetzen

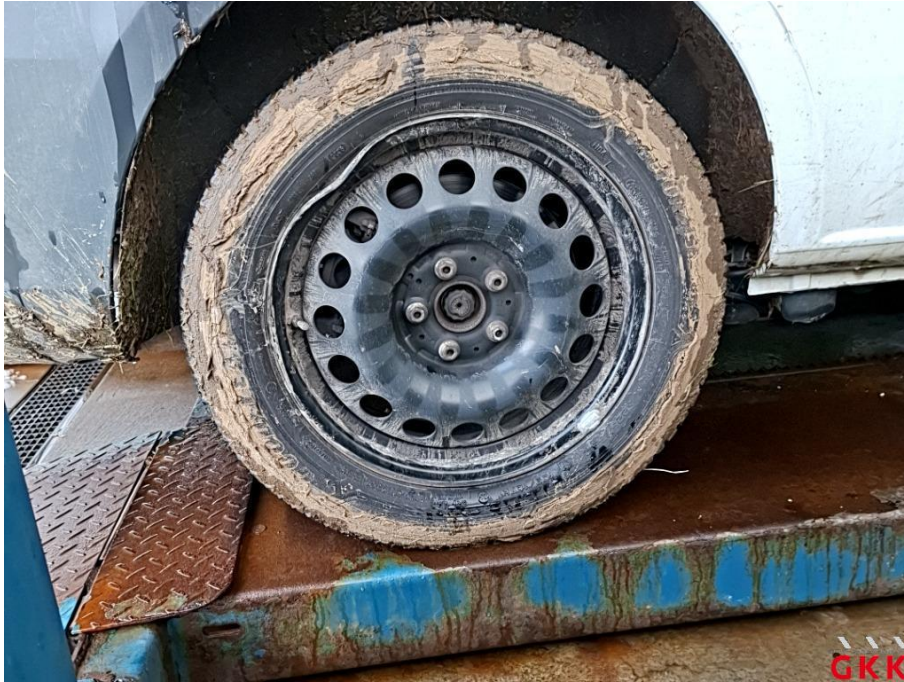
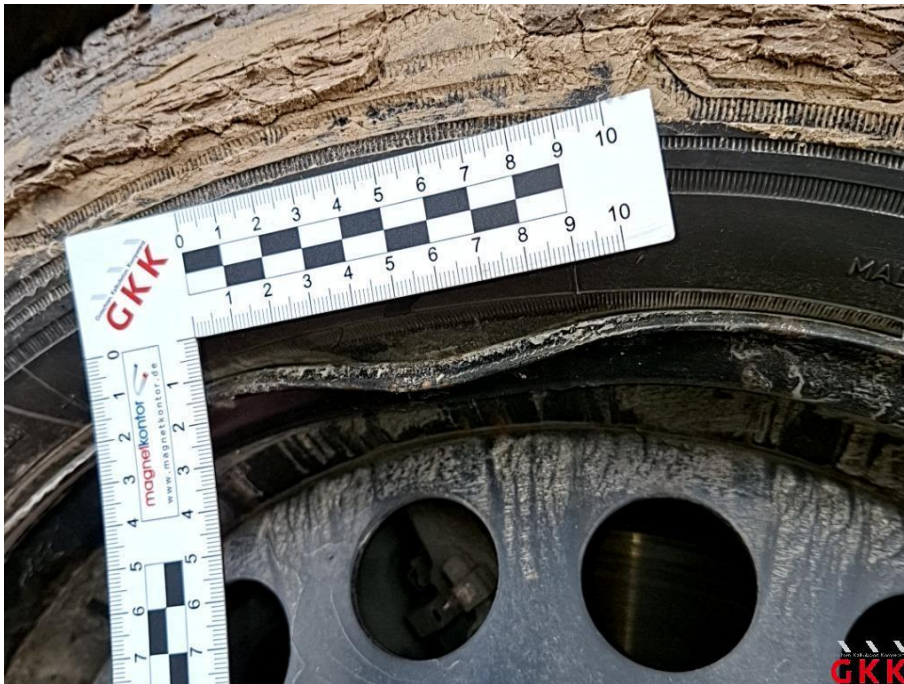
Bild 15 Stahlrad, hinten rechts, beschädigt, ersetzen

Bild 16 Stahlrad, hinten rechts, beschädigt, ersetzen

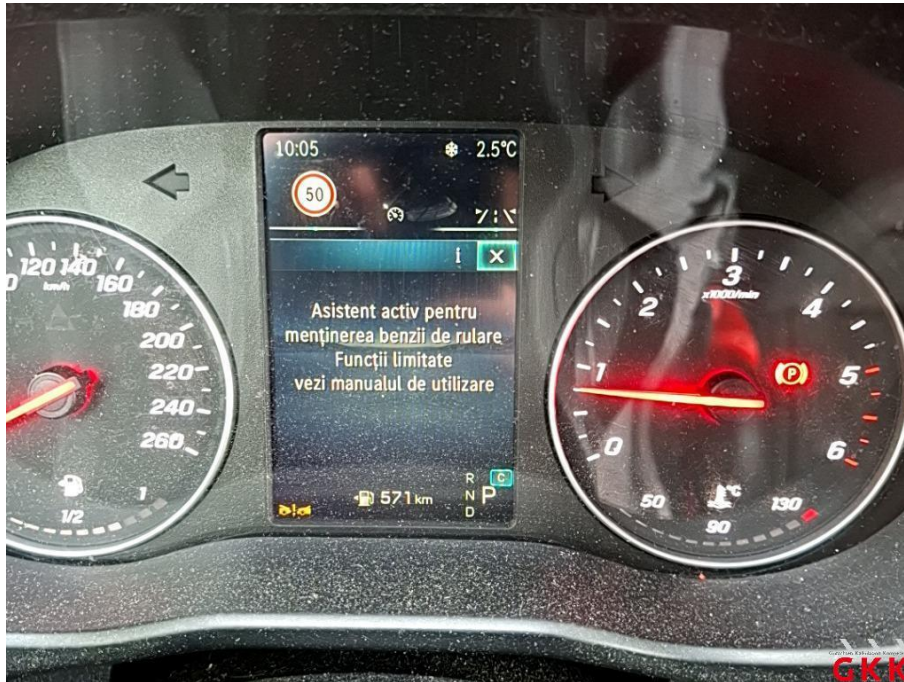
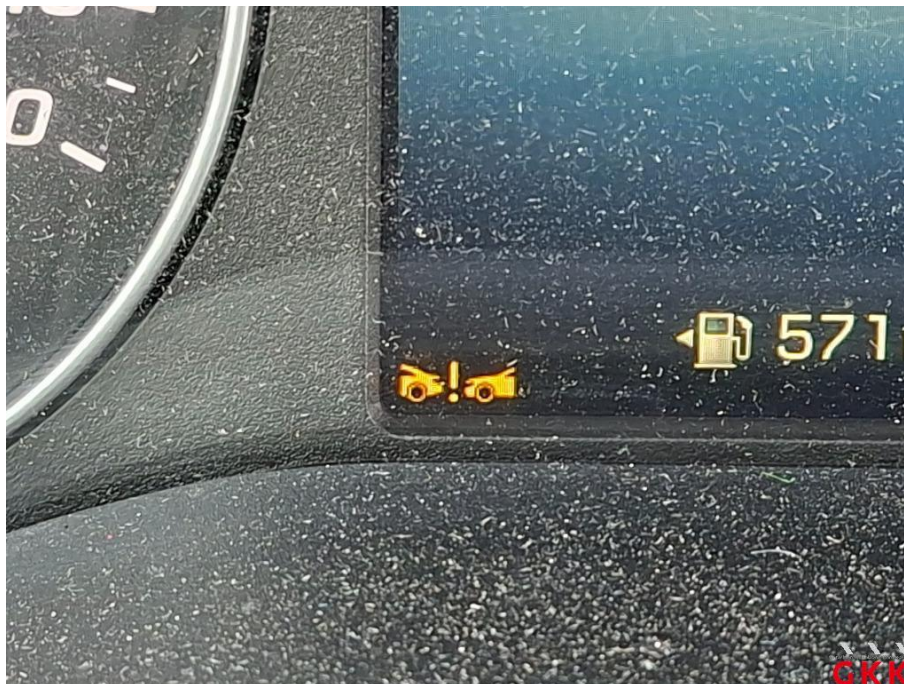
Bild 17 Kombiinstrument, Fehlermeldung/en, auslesen / prüfen

Bild 18 Kombiinstrument, Fehlermeldung/en, auslesen / prüfen

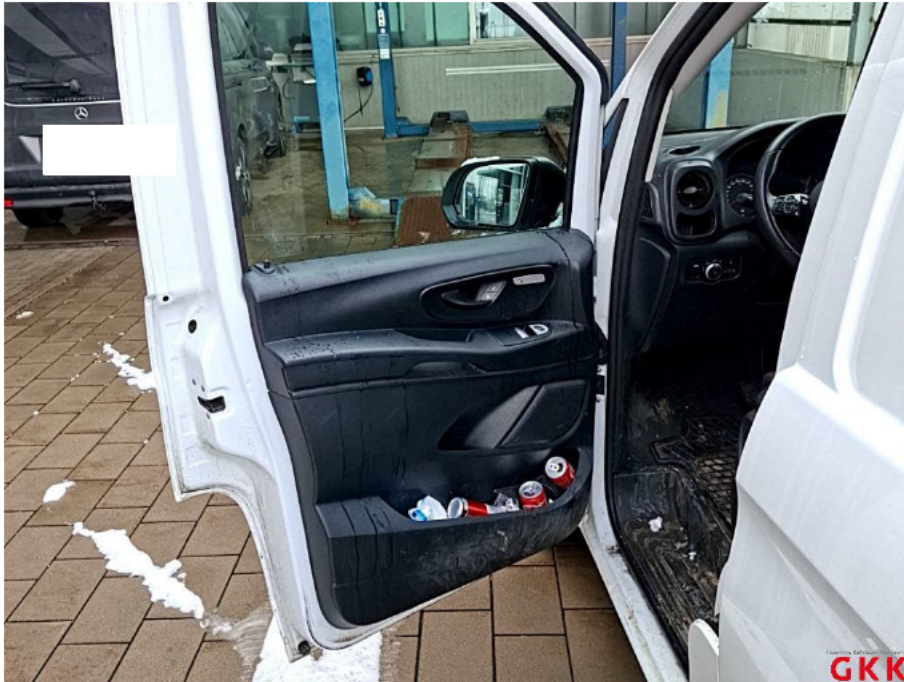
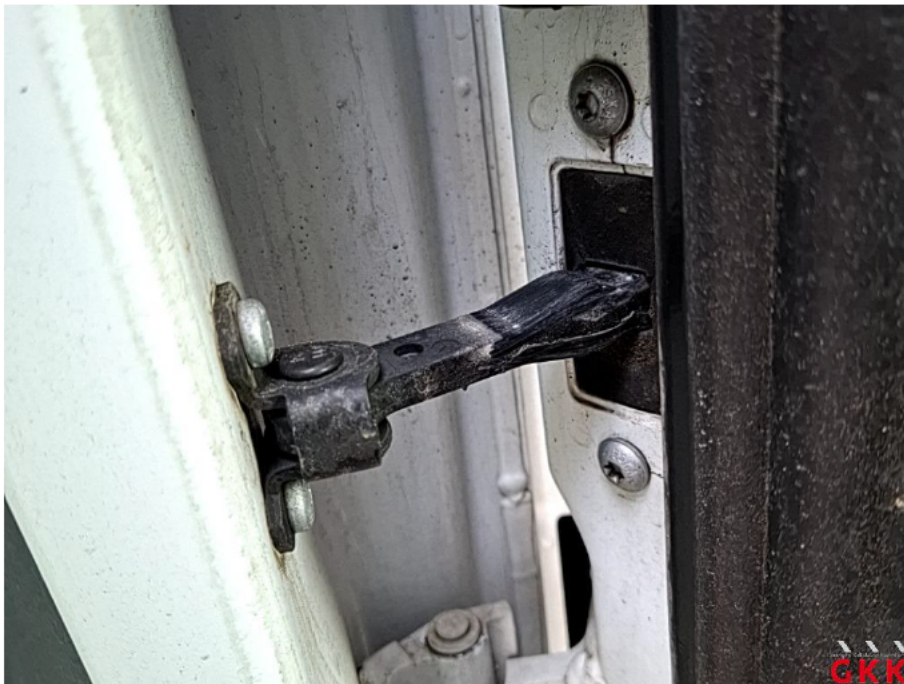
Bild 19 Tür vorne links, Fangband / Feststeller, untypische Geräusche, ersetzen

Bild 20 Tür vorne links, Fangband / Feststeller, untypische Geräusche, ersetzen

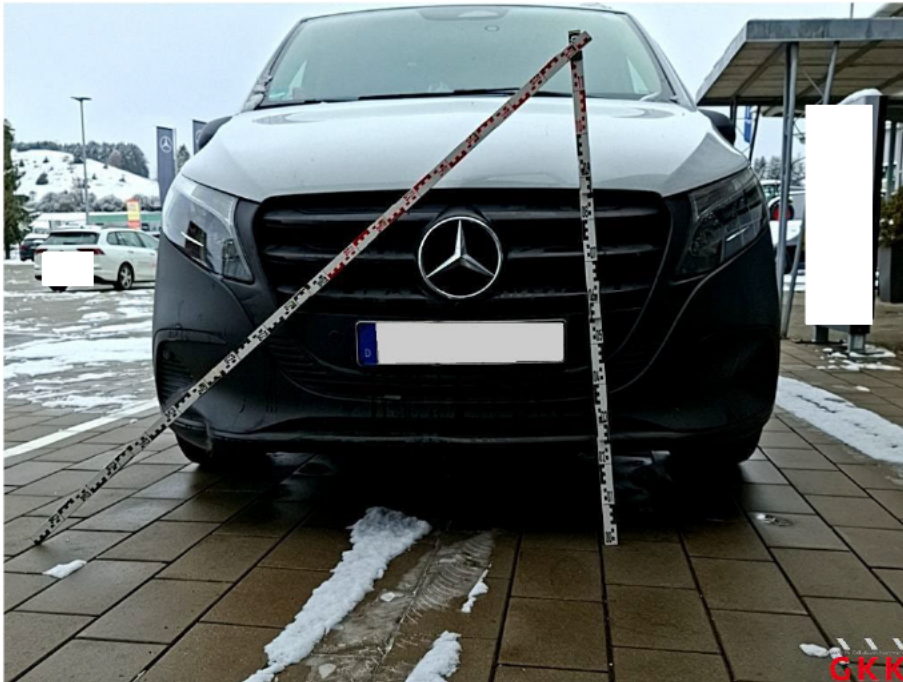
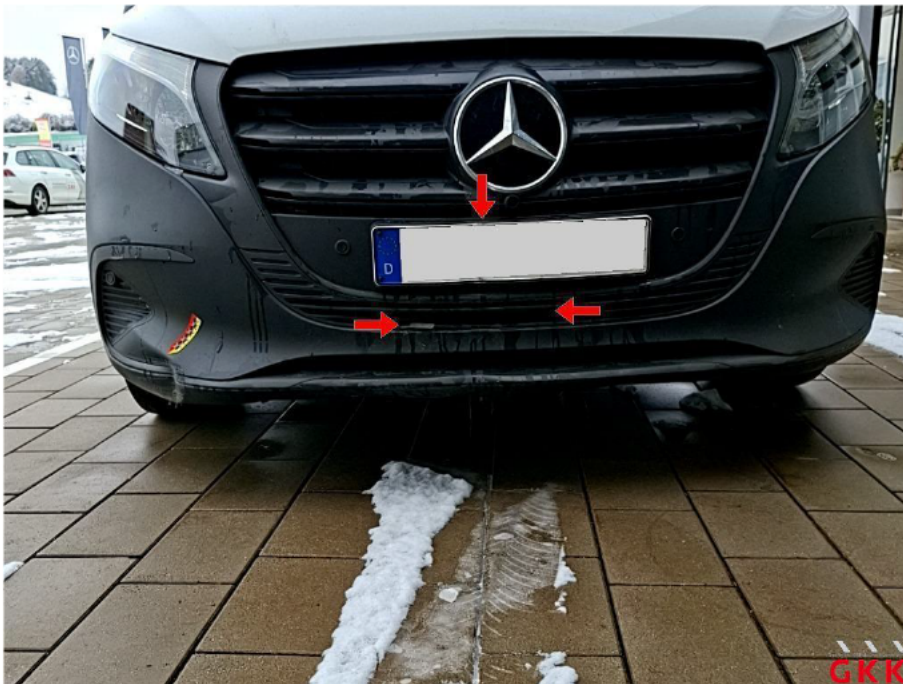
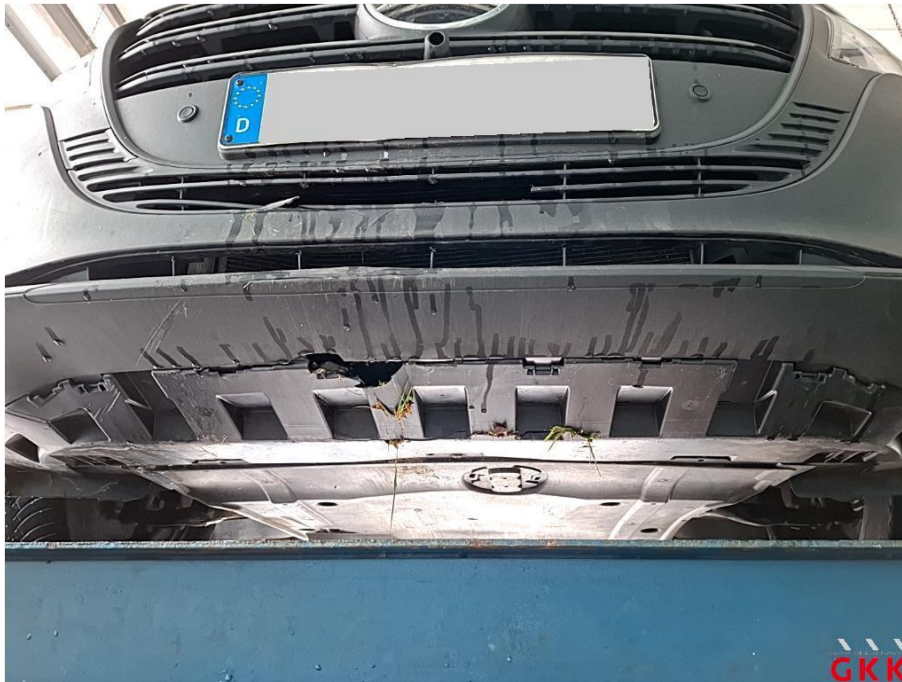
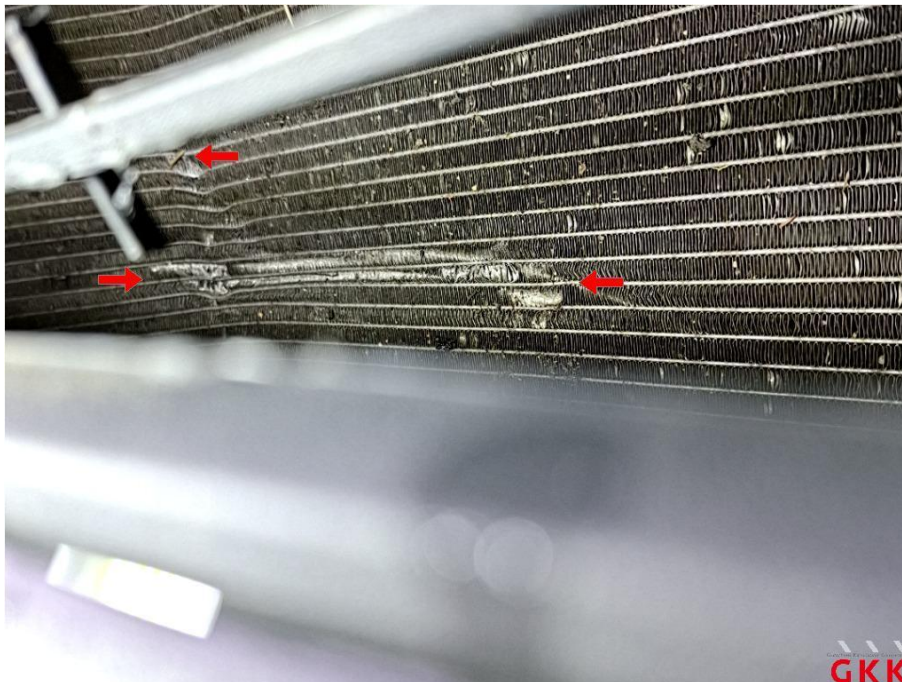
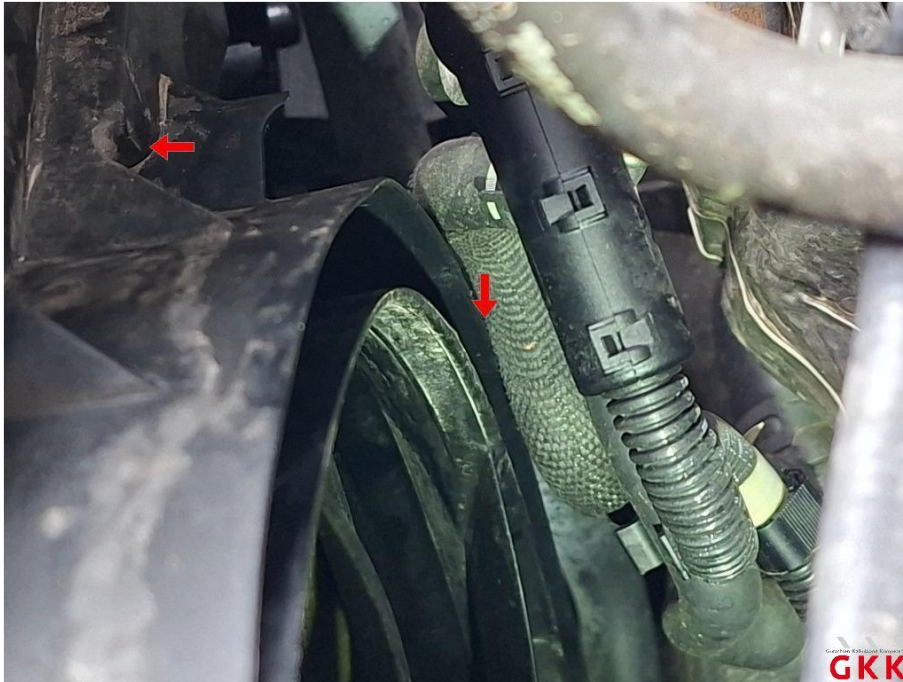
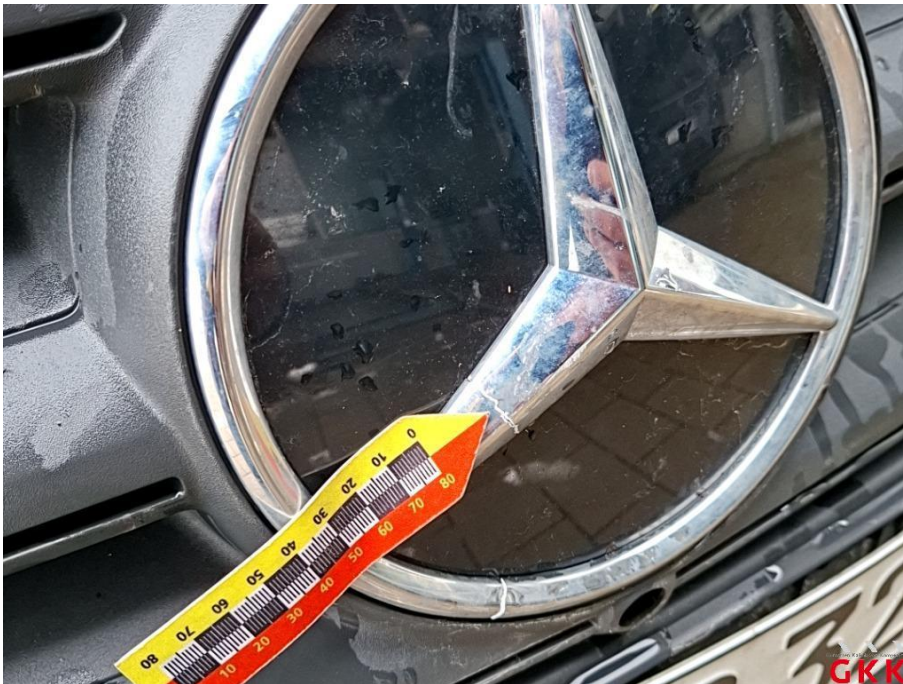
Sonstiges (Angaben ohne MwSt.)	Reparaturkosten	ÜDV
Fahrzeug innen, verschmutzt, aufbereiten (Bild 31, Bild 32)	180,75 €	180,75 €
Fahrzeug Front, Unfallschaden, Unfallschaden beheben (Bild 21, Bild 22, Bild 23, Bild 24, Bild 25, Bild 26)	2800,04 €	2800,04 €

Bild 21 Fahrzeug, Front, Unfallschaden, Unfallschaden beheben

Bild 22 Fahrzeug, Front, Unfallschaden, Unfallschaden beheben

Bild 23 Fahrzeug, Front, Unfallschaden, Unfallschaden beheben

Bild 24 Fahrzeug, Front, Unfallschaden, Unfallschaden beheben

Bild 25 Fahrzeug, Front, Unfallschaden, Unfallschaden beheben

Bild 26 Fahrzeug, Front, Unfallschaden, Unfallschaden beheben

R E P A R A T U R - K A L K U L A T I O N					NR. 1644773/1	13.04.2026
A R B E I T S L O H N		ZEITBASIS	12 AW=1 STD	PREIS/KL 1 = 72.30	EUR/STD	
				PREIS/KL 2 = 72.30	EUR/STD	
ARB.POS.NR/ LEIT-NR	INSTANDSETZUNGS-/EINZEL-/VERBUNDARBEITEN	KL	AW	ARB.- PREIS		
83-1762 01	KAEITEMITTEL (ALLE KLIMASYSTEME) AB- SAUGEN, DICHTHEIT PRUEFEN, NEU BEFUELLEN (BEI ARBEITEN AN DER ANLAGE)	1	7	42.18		
61-1110 02	ABDECKUNG U MOTOR ERSETZEN	2	4	24.10		
88-1102 01	STOSSFAENGER V AUS-/EINBAUEN	2	10	60.25		
88-1108 01	STOSSFAENGER V ERNEuern (AUSGEBAUT)	2	13	78.33		
88-1400 ZAX	STOSSFAENGER V EINSTELLEN	2	2	12.05		
KN	DECKELSCHLOSSTRAEGER AUS-/EINBAUEN	1	2	12.05		
62-1258 01)	STOSSFAENGERTRAEGER V AUS-/EINBAUEN	2	1	6.03		
88-3491 01)	MERCEDESSTERN V AUS-/EINBAUEN	2	2	12.05		
88-2177 01	ZUSATZ ZU KUEHLERVERKLEIDUNG AUS-/EIN (FZG MIT DISTRONIC)	2	1	6.03		
20-1140 01)	KUEHLMITTEL ABLASSEN/AUFFUELLEN	1	5	30.13		
20-4095 02)	KUEHLER AUS-/EINBAUEN	1	8	48.20

20-4320 01	ZUSATZ ZU KUEHLER AUS-/EINBAUEN (FZG MIT KLIMAANLAGE)	1	4	24.10		
20-4300 01	ZUSATZ ZU KUEHLER AUS-EIN (FZG MIT AUTOM GETRIEBE)	1	1	6.03		
20-6460 02)	GEBLAESE A-E	1	1	6.03		
83-6545 01	KONDENSATOR AUS-EIN (KUEHLER AUSG)	1	2	12.05		
83-7011 01	ZUSATZ ZU KONDENSATOR AUS-/EINBAUEN (FZG MIT AUTOMATIKGETRIEBE)	1	2	12.05		
9852	F-SPEICHER NACH REP AUSLESEN					
9854	FEHLERSPEICHER AUSLESEN					
	SYSTEM AUDATEX		BLATT	2

ERSATZTEILE	2 408.41	
GESAMTSUMME ERSATZTEILE		2 408.41
ARBEITSLOHN ZEITBASIS 12 AW = 1 STD		
GESAMT KL 1 32 AW X 72.30 EUR/STD	192.80	
GESAMT KL 2 33 AW X 72.30 EUR/STD	198.83	
GESAMTSUMME ARBEITSLOHN		391.63
REPARATURKOSTEN OHNE MWST.....		2 800.04

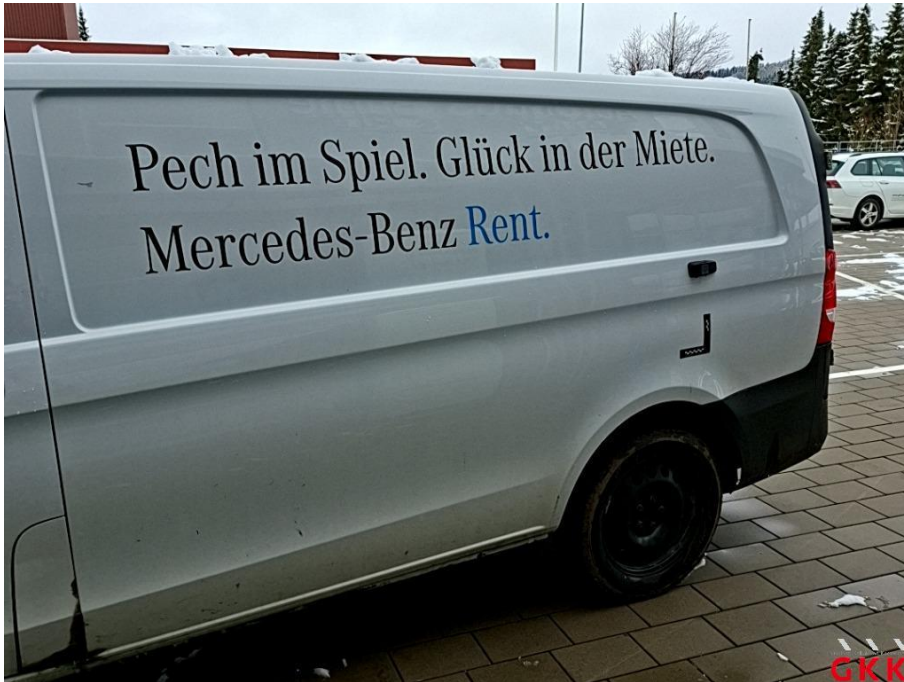
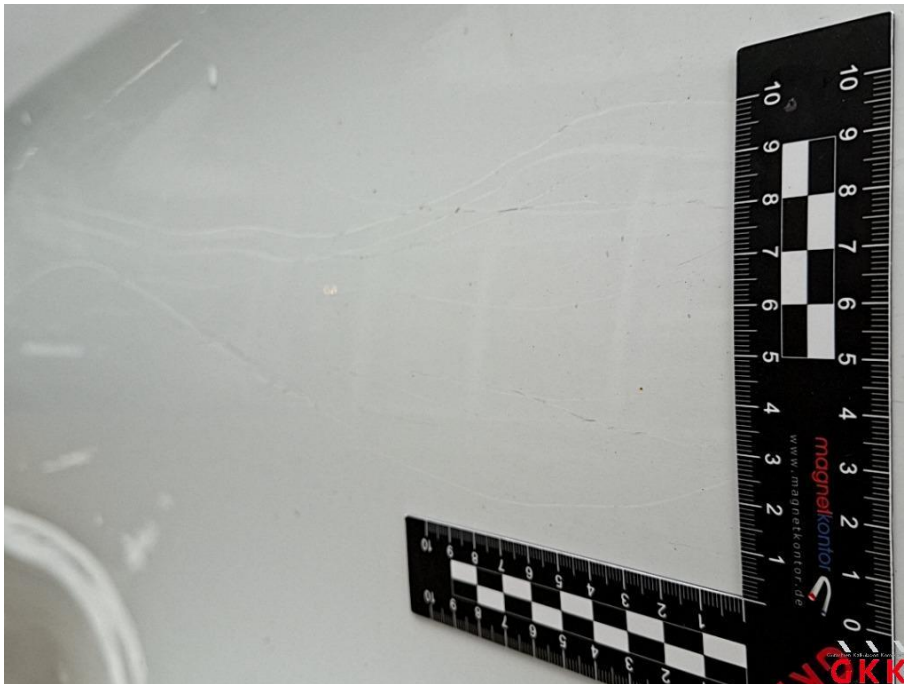
Bild 27 Seitenwand links, verkratzt, lackieren

Bild 28 Seitenwand links, verkratzt, lackieren

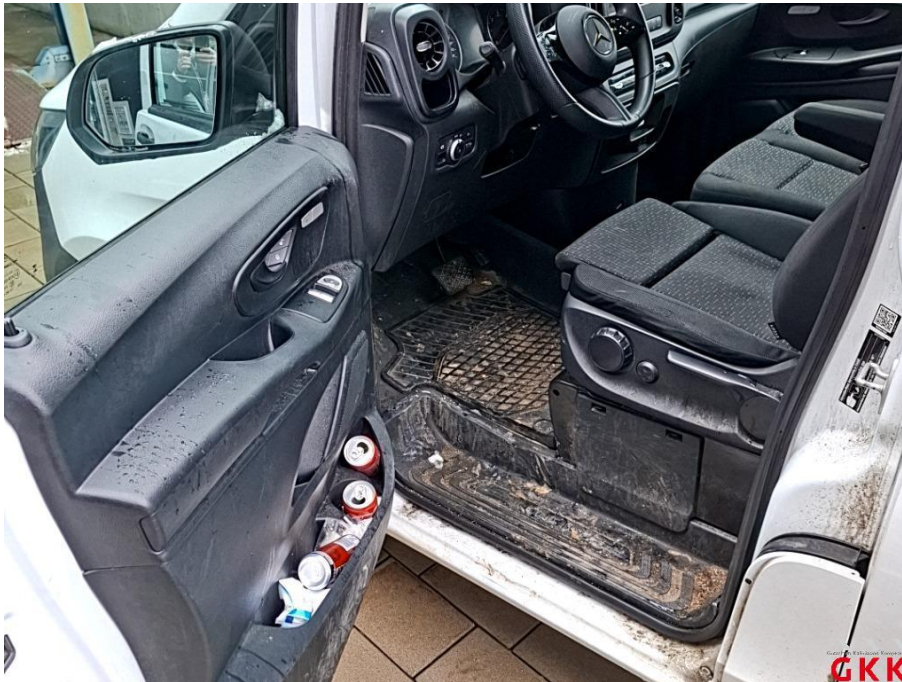
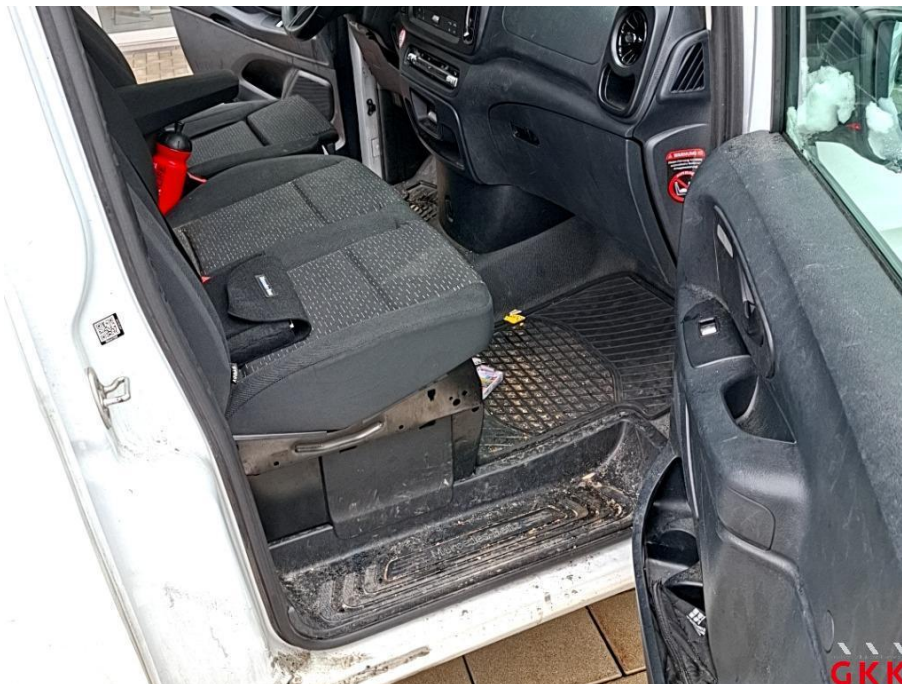
Bild 31 Fahrzeug, innen, verschmutzt, aufbereiten

Bild 32 Fahrzeug, innen, verschmutzt, aufbereiten

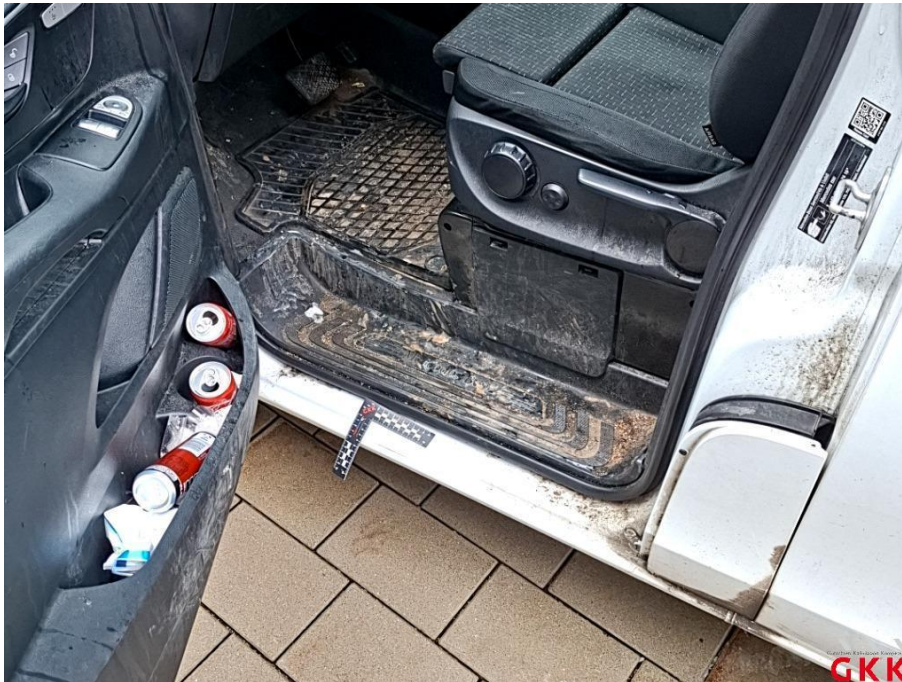
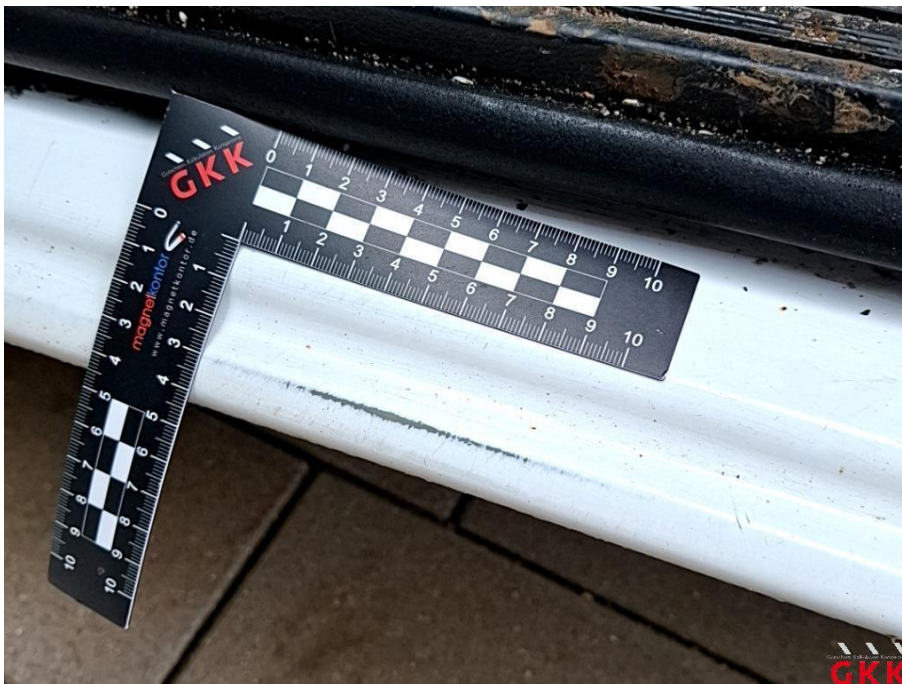
Wertbeeinflussende Faktoren		
Seite links (Angaben ohne MwSt.)	Reparaturkosten	ÜDV
Tür vorne links Einstieg, verkratzt, lackieren (Bild 33, Bild 34)	126,67 €	95,00 €
Tür vorne links innen, beschädigt, Instand setzen - lackieren (Bild 29, Bild 30)	609,31 €	475,06 €
Tür vorne links Fangband / Feststeller, untypische Geräusche, ersetzen (Bild 19, Bild 20)	78,52 €	78,52 €
Seitenwand links, verkratzt, lackieren (Bild 27, Bild 28)	564,08 €	423,06 €
Seite rechts (Angaben ohne MwSt.)	Reparaturkosten	ÜDV
Seitenwand rechts unterhalb, beschädigt, Instand setzen - lackieren (Bild 41, Bild 42)	441,75 €	367,46 €
Tür vorne rechts, verkratzt, lackieren (Bild 35, Bild 36)	279,80 €	209,85 €
Spiegelgehäuse rechts Kappe -unlackiert-, verkratzt, ersetzen (Bild 37, Bild 38)	60,78 €	45,59 €
Schiebetür rechts, beschädigt, Instand setzen - lackieren (Bild 39, Bild 40)	428,17 €	366,32 €
Heck (Angaben ohne MwSt.)	Reparaturkosten	ÜDV

Bild 33 Tür vorne links, Einstieg, verkratzt, lackieren

Bild 34 Tür vorne links, Einstieg, verkratzt, lackieren

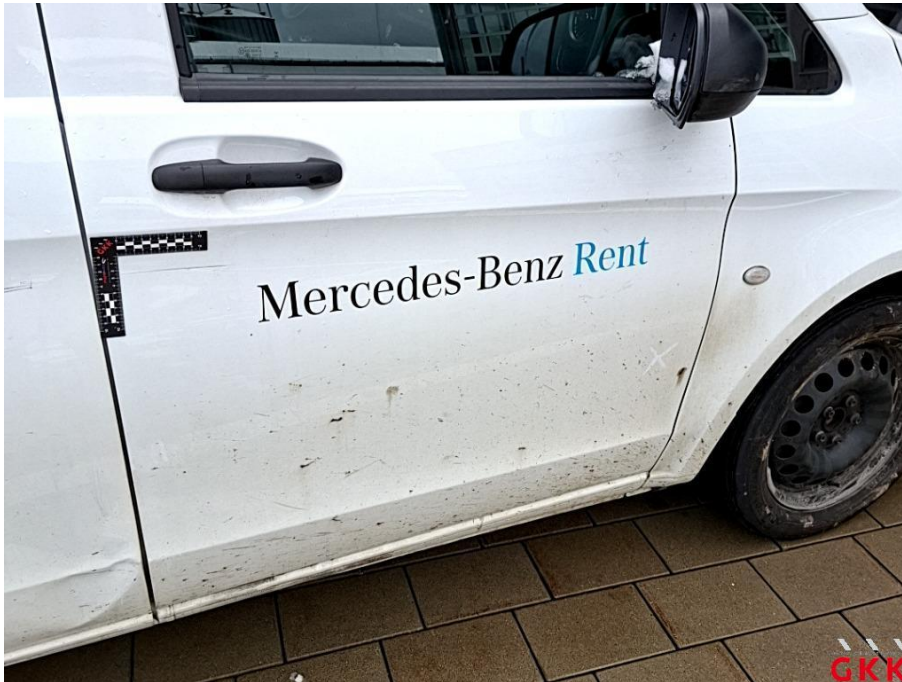
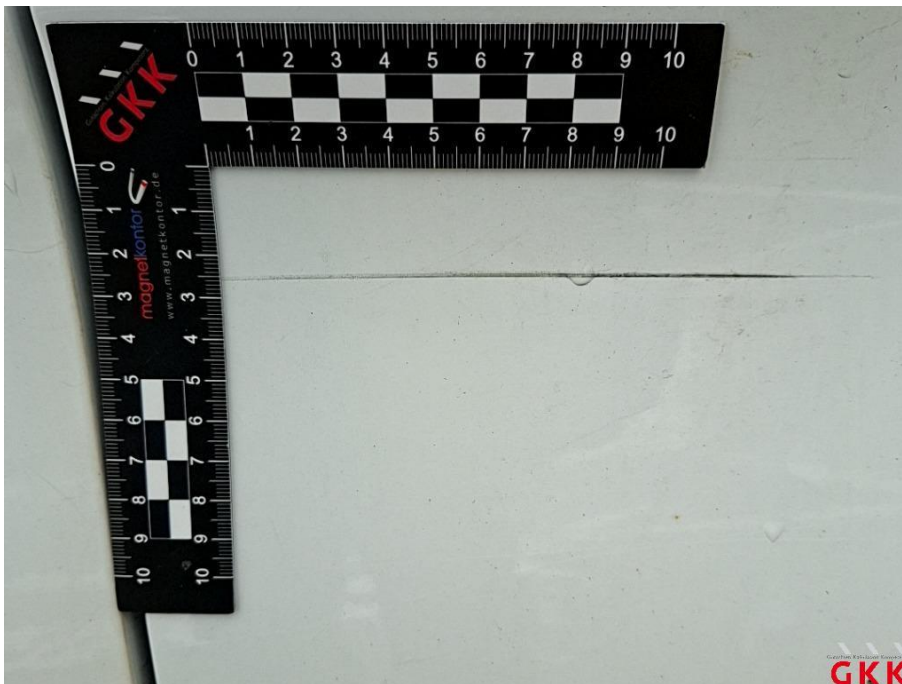
Bild 35 Tür vorne rechts, verkratzt, lackieren

Bild 36 Tür vorne rechts, verkratzt, lackieren

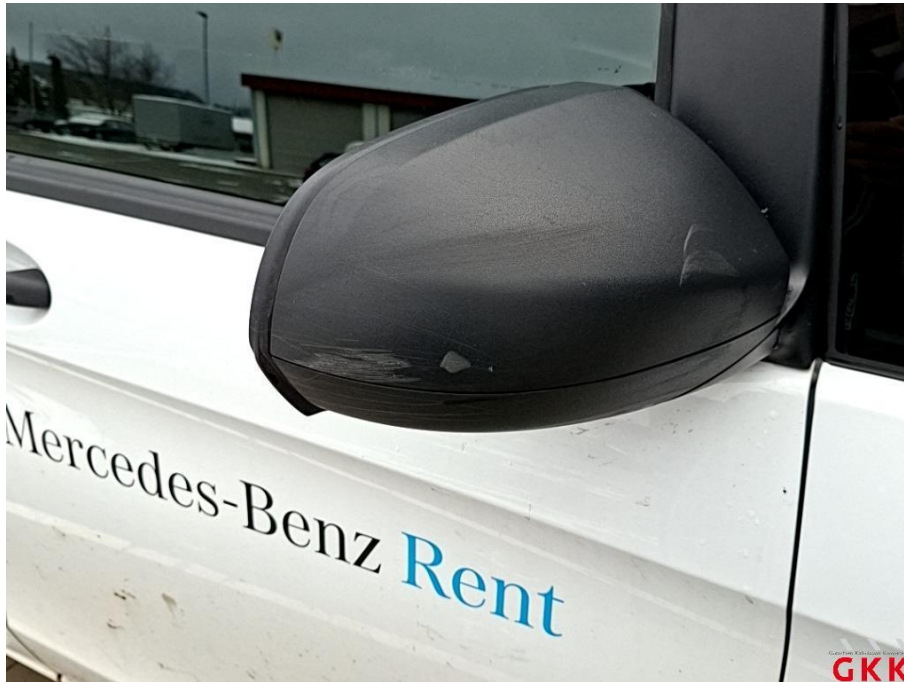
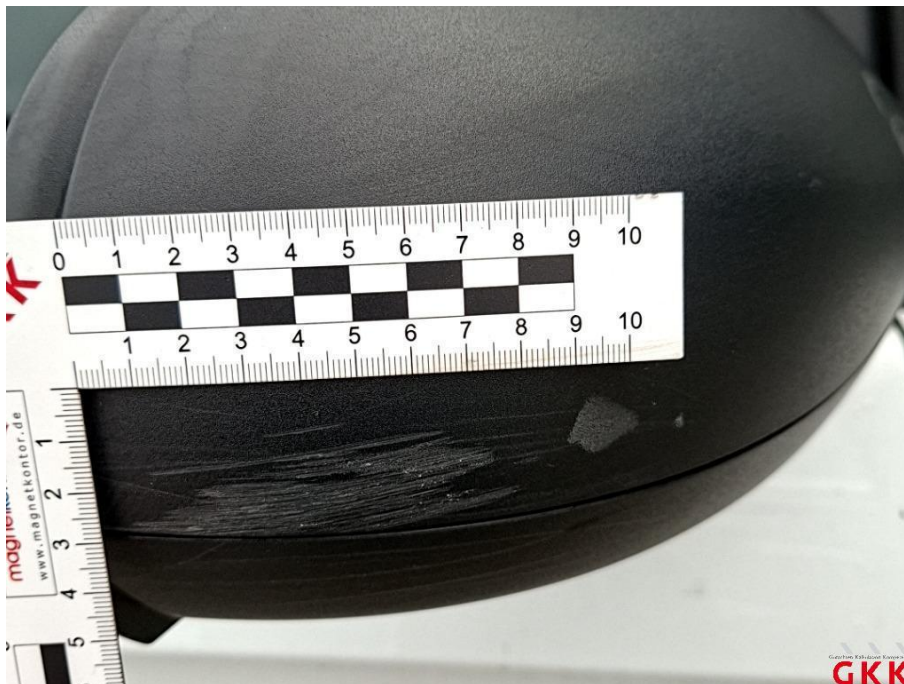
Bild 37 Spiegelgehäuse rechts, Kappe -unlackiert-, verkratzt, ersetzen

Bild 38 Spiegelgehäuse rechts, Kappe -unlackiert-, verkratzt, ersetzen

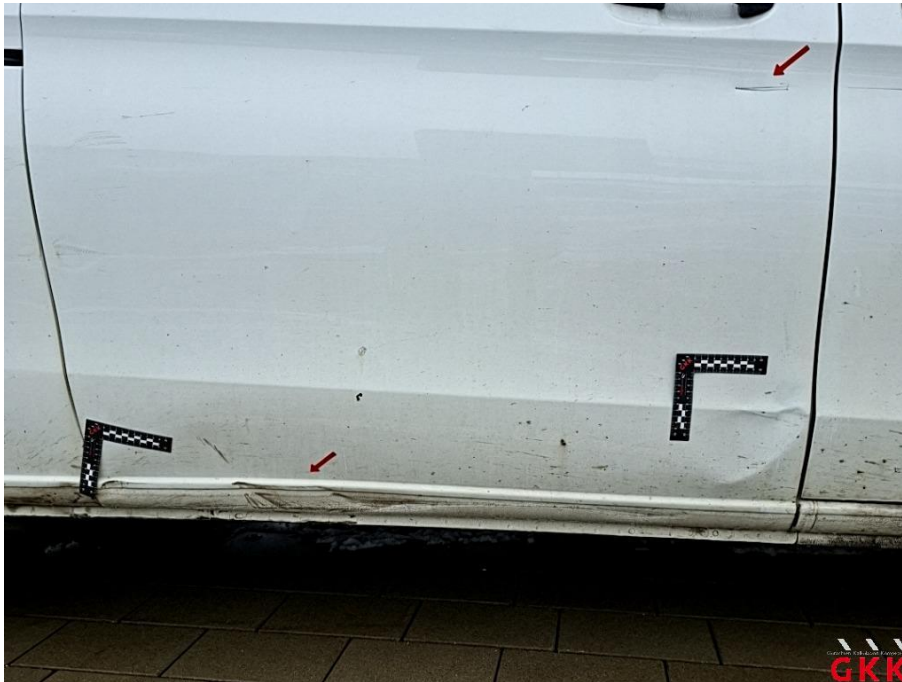
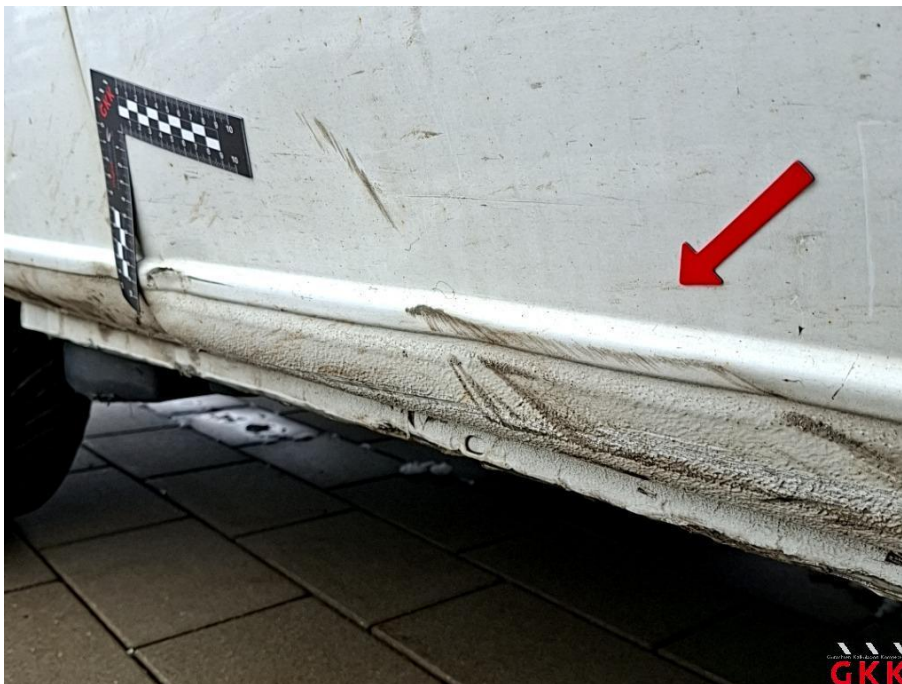
Bild 39 Schiebetür rechts, beschädigt, instand setzen - lackieren

Bild 40 Schiebetür rechts, beschädigt, instand setzen - lackieren

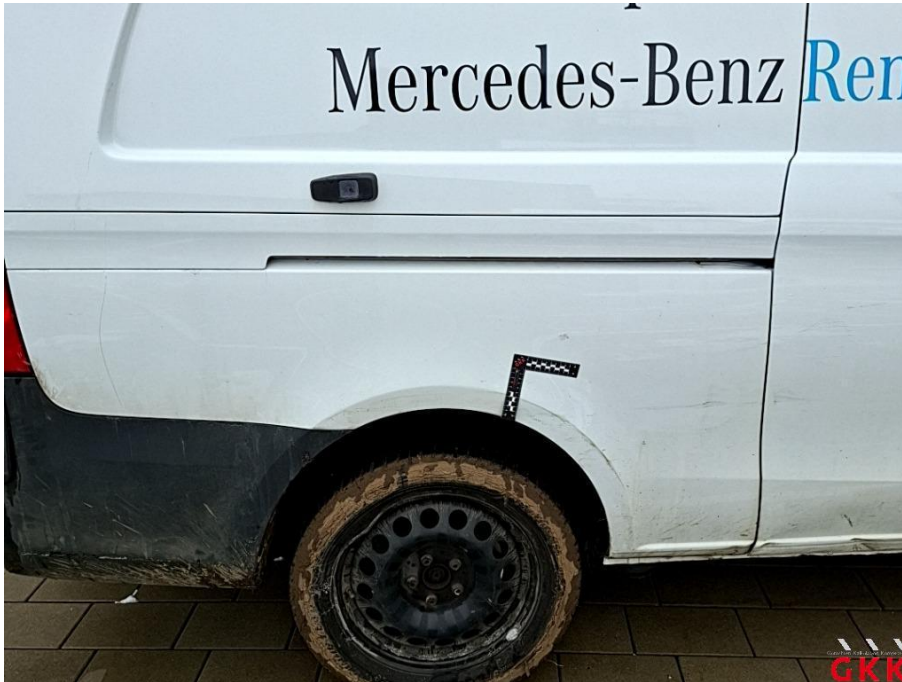
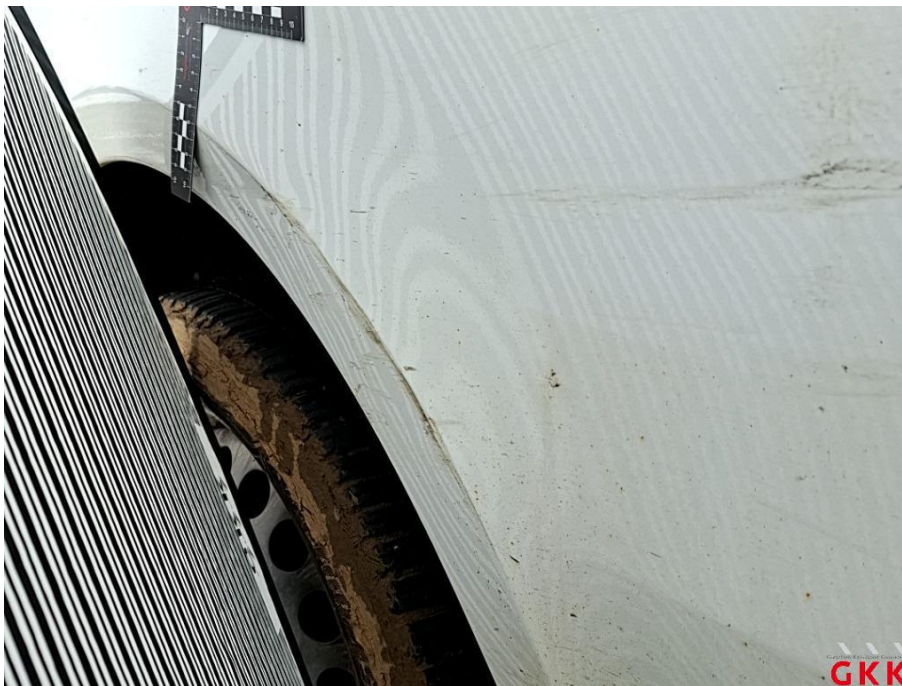
Bild 41 Seitenwand rechts, unterhalb, beschädigt, instand setzen - lackieren

Bild 42 Seitenwand rechts, unterhalb, beschädigt, instand setzen - lackieren

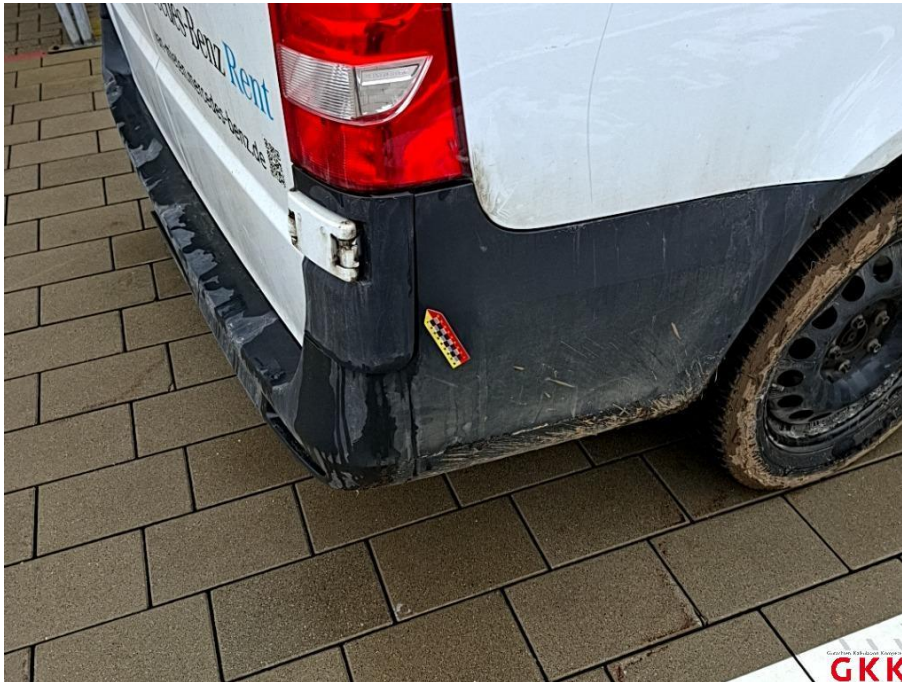
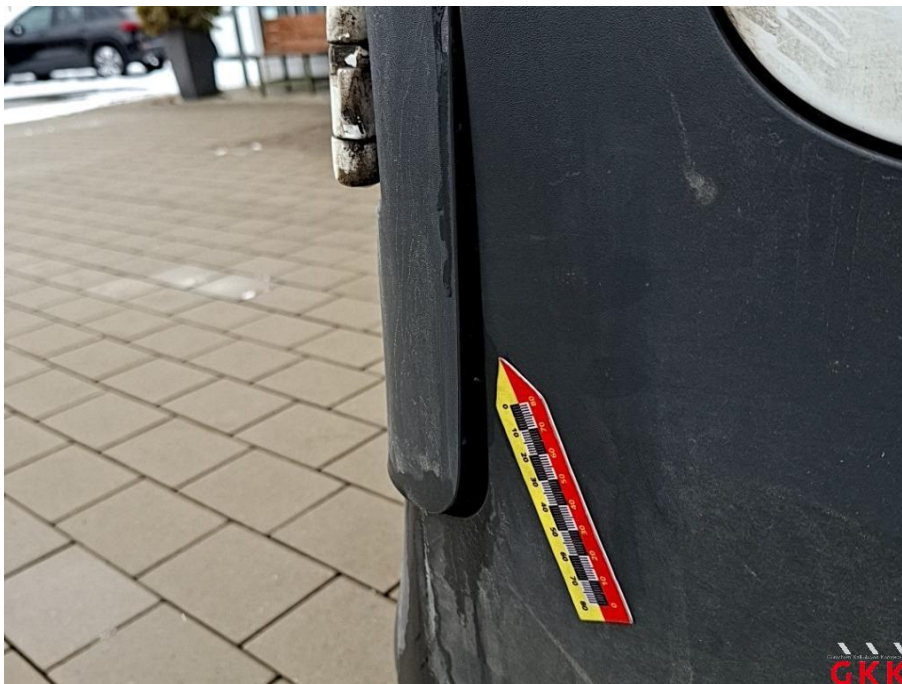
Stoßfänger hinten Blende -unlackiert-, beschädigt, ersetzen (Bild 43, Bild 44)	37,55 €	28,16 €
Stoßfänger hinten Verkleidung -unlackiert-, beschädigt, ersetzen (Bild 45, Bild 46)	684,61 €	513,46 €
Hecktür links, beschädigt, Instand setzen - lackieren (Bild 47, Bild 48)	436,08 €	354,17 €
Reifen, Felgen, Radkappen (Angaben ohne MwSt.)	Reparaturkosten	ÜDV
Reifen vorn links und rechts, Untermaß, ersetzen (Bild 13, Bild 14)	439,84 €	439,84 €
Stahlrad hinten rechts, beschädigt, ersetzen (Bild 15, Bild 16)	129,46 €	129,46 €
Exterieur (Angaben ohne MwSt.)	Reparaturkosten	ÜDV
Beschriftungs- / Werbefolie, beklebt, entkleben	101,22 €	101,22 €
Interieur (Angaben ohne MwSt.)	Reparaturkosten	ÜDV
Kombiinstrument, Fehlermeldung/en, auslesen / prüfen (Bild 17, Bild 18)	36,15 €	36,15 €
Laderaum Dichtung, beschädigt, ersetzen (Bild 49, Bild 50)	105,07 €	78,80 €
Technik (Angaben ohne MwSt.)	Reparaturkosten	ÜDV
Fahrwerk komplett, vermessen (Bild 51, Bild 52)	48,44 €	48,44 €

Bild 43 Stoßfänger hinten, Blende -unlackiert-, beschädigt, ersetzen

Bild 44 Stoßfänger hinten, Blende -unlackiert-, beschädigt, ersetzen

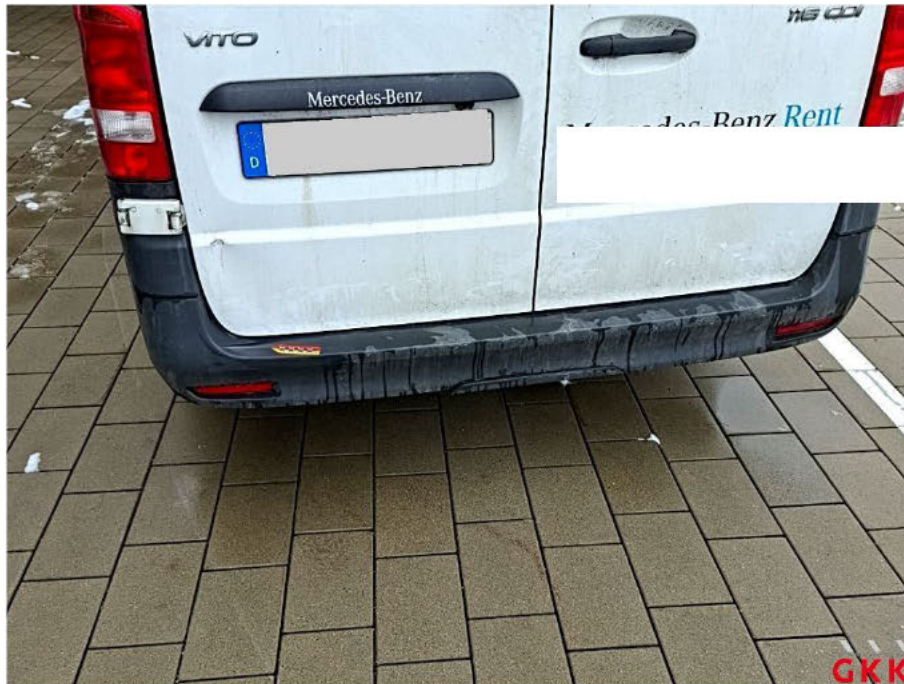
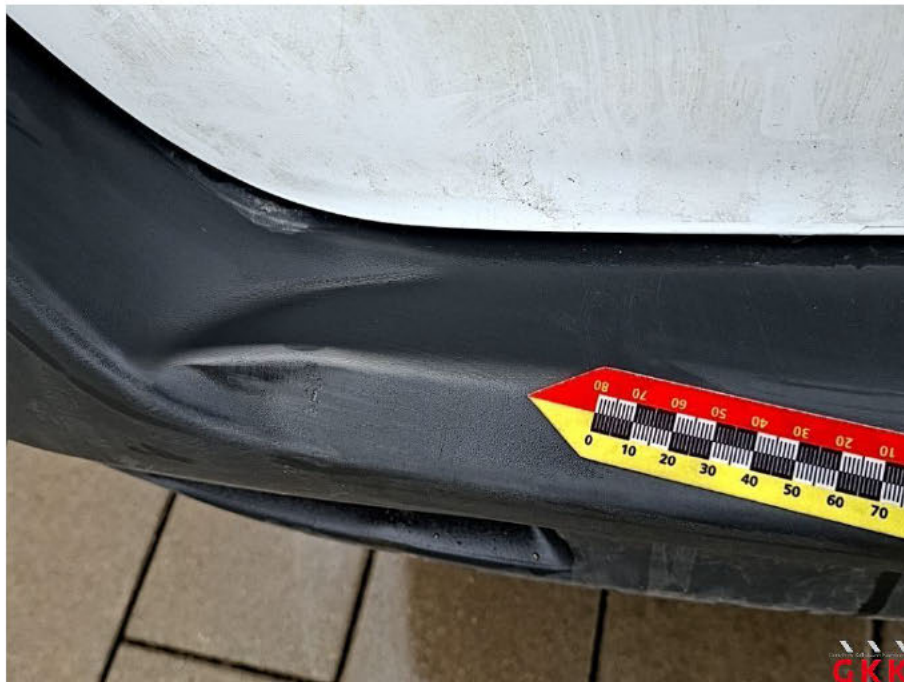
Bild 45 Stoßfänger hinten, Verkleidung -unlackiert-, beschädigt, ersetzen

Bild 46 Stoßfänger hinten, Verkleidung -unlackiert-, beschädigt, ersetzen

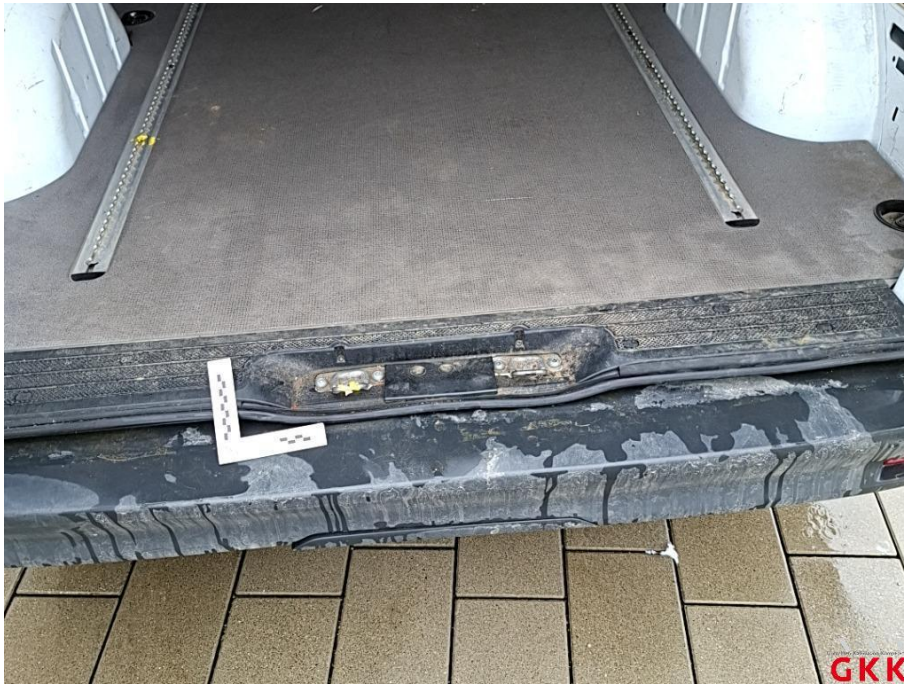
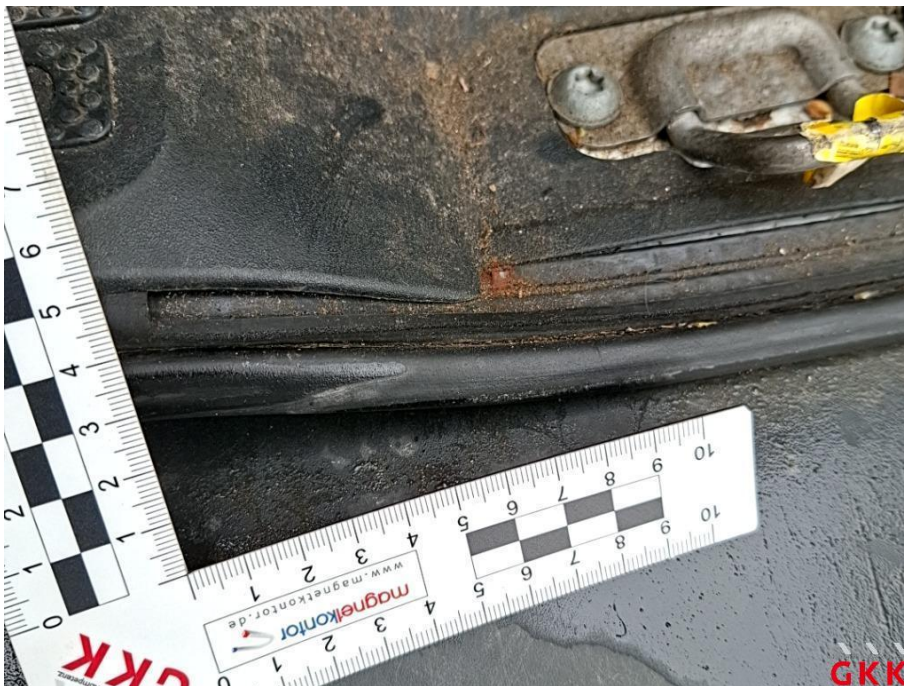
Bild 49 Laderaum, Dichtung, beschädigt, ersetzen

Bild 50 Laderaum, Dichtung, beschädigt, ersetzen
