Wertgutachten

H, HPC V730

Besichtigungsdatum 01.04.2026
Referenznummern 2026002663

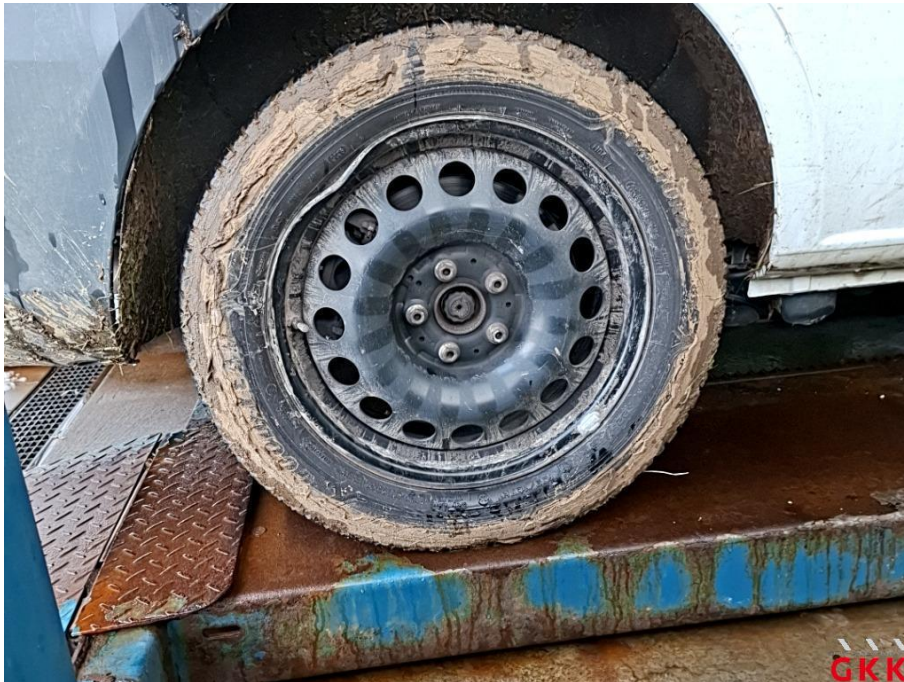
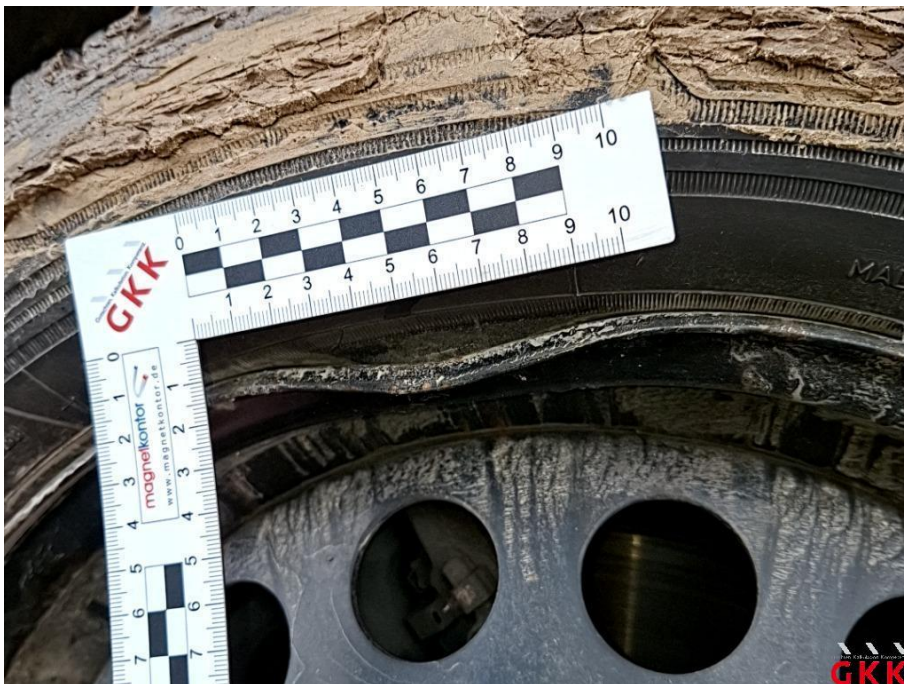
Stoßfänger hinten Blende -unlackiert-, beschädigt, ersetzen (Bild 43, Bild 44)	37,55 €	28,16 €
Stoßfänger hinten Verkleidung -unlackiert-, beschädigt, ersetzen (Bild 45, Bild 46)	684,61 €	513,46 €
Hecktür links, beschädigt, Instand setzen - lackieren (Bild 47, Bild 48)	436,08 €	354,17 €
Reifen, Felgen, Radkappen (Angaben ohne MwSt.)	Reparaturkosten	ÜDV
Reifen vorn links und rechts, Untermaß, ersetzen (Bild 13, Bild 14)	439,84 €	439,84 €
Stahlrad hinten rechts, beschädigt, ersetzen (Bild 15, Bild 16)	129,46 €	129,46 €
Exterieur (Angaben ohne MwSt.)	Reparaturkosten	ÜDV
Beschriftungs- / Werbefolie, beklebt, entkleben	101,22 €	101,22 €
Interieur (Angaben ohne MwSt.)	Reparaturkosten	ÜDV
Kombiinstrument, Fehlermeldung/en, auslesen / prüfen (Bild 17, Bild 18)	36,15 €	36,15 €
Laderaum Dichtung, beschädigt, ersetzen (Bild 49, Bild 50)	105,07 €	78,80 €
Technik (Angaben ohne MwSt.)	Reparaturkosten	ÜDV
Fahrwerk komplett, vermessen (Bild 51, Bild 52)	48,44 €	48,44 €

Bild 51 Fahrwerk, komplett, vermessen

Bild 52 Fahrwerk, komplett, vermessen
