Zustandsbericht

Kunde :	Allane SE HCBE	Amtl. Kennzeichen :	RS-BE 999
Berichtsnummer :	0000000925917-DE926		
Referenznummer:	31204419

Kia Sportage (NQ5)(2021->) Plug-in Hybrid 4WD

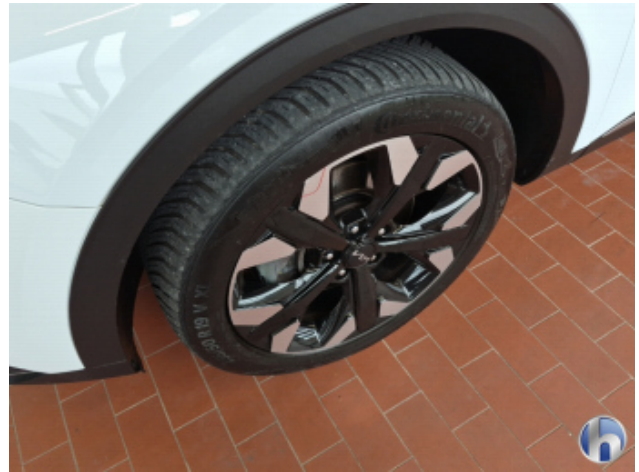
1. Felge Vorne - Links
Beschädigt - Smart Repair

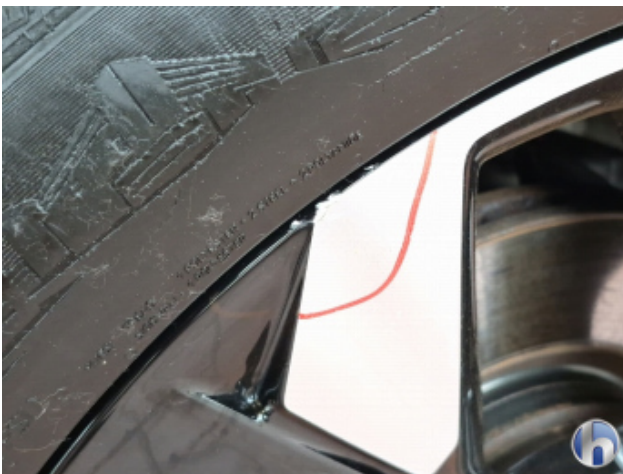
1. Felge Vorne - Links
Beschädigt - Smart Repair

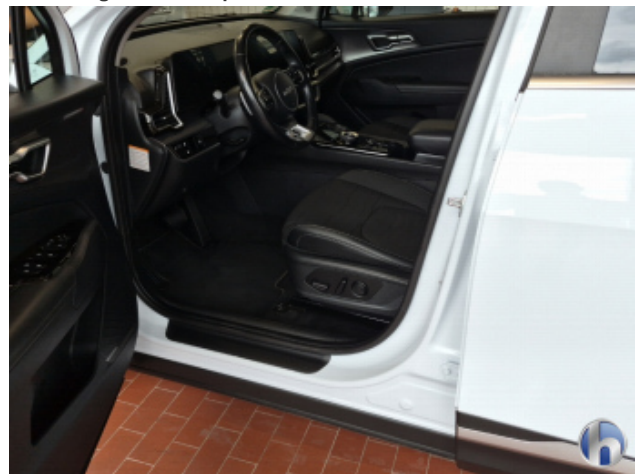
2. Türeinstieg Vorne - Links
Beschädigt - Smart Repair

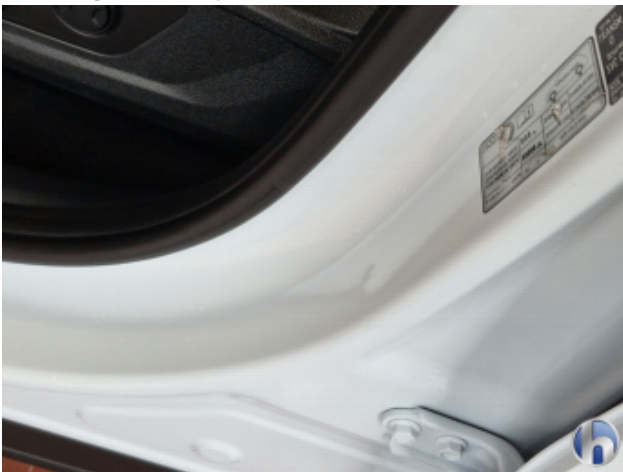
2. Türeinstieg Vorne - Links
Beschädigt - Smart Repair

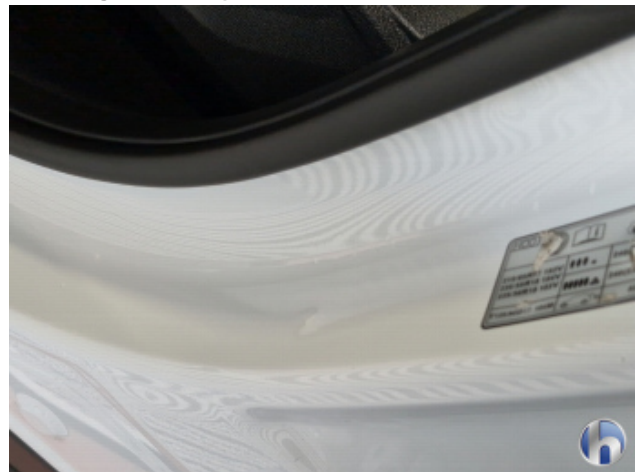
2. Türeinstieg Vorne - Links
Beschädigt - Smart Repair

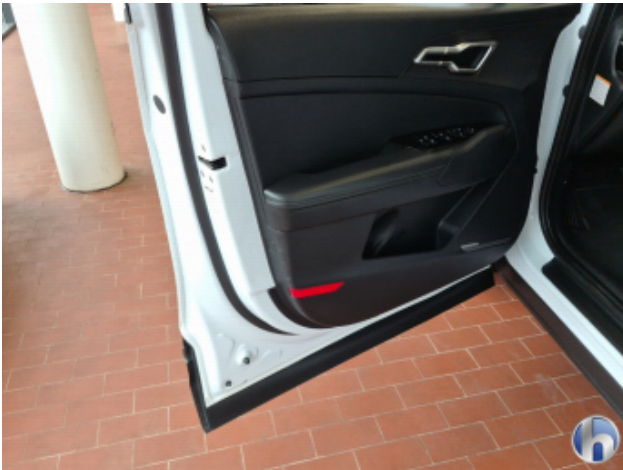
3. Tür Vorne - Links
Dellen / Beulen - Sanft Instandsetzen

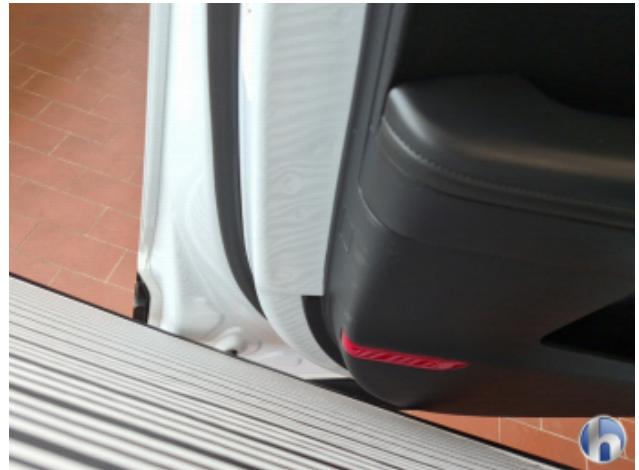
3. Tür Vorne - Links
Dellen / Beulen - Sanft Instandsetzen

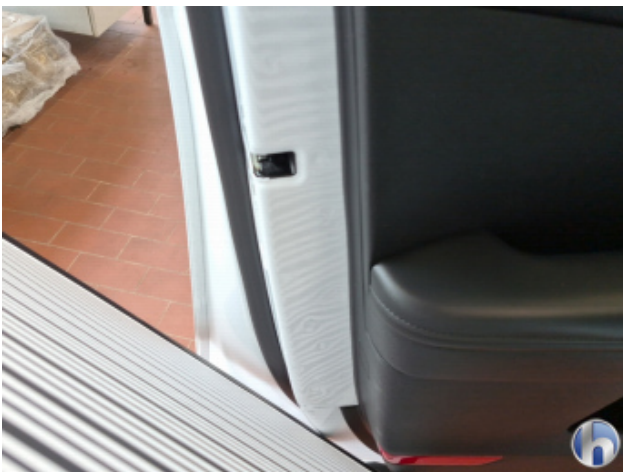
3. Tür Vorne - Links
Dellen / Beulen - Sanft Instandsetzen

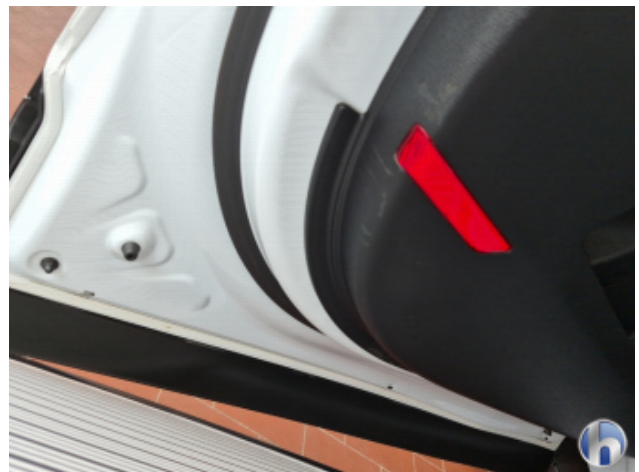
3. Tür Vorne - Links
Dellen / Beulen - Sanft Instandsetzen

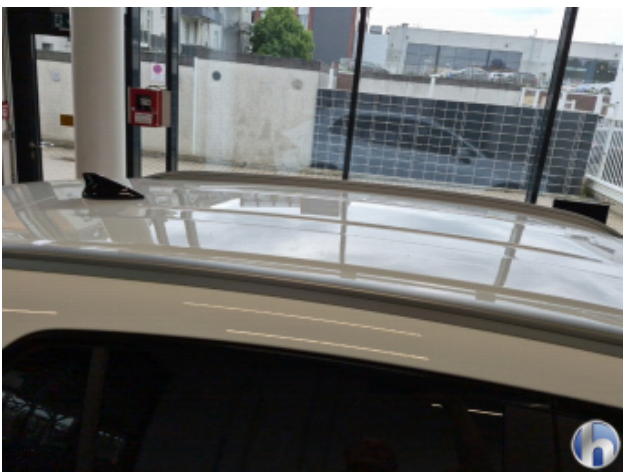
4. Dach
3 Dellen - Sanft Instandsetzen

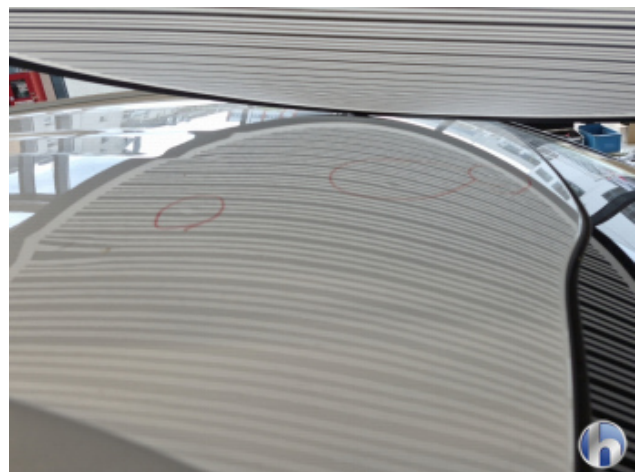
4. Dach
3 Dellen - Sanft Instandsetzen

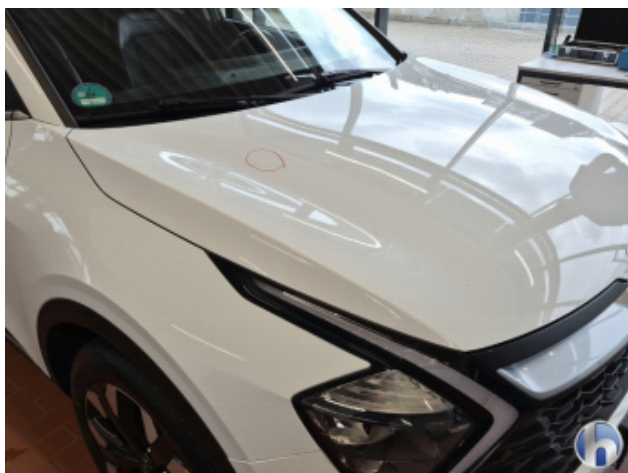
5. Motorhaube
1 Delle - Sanft Instandsetzen

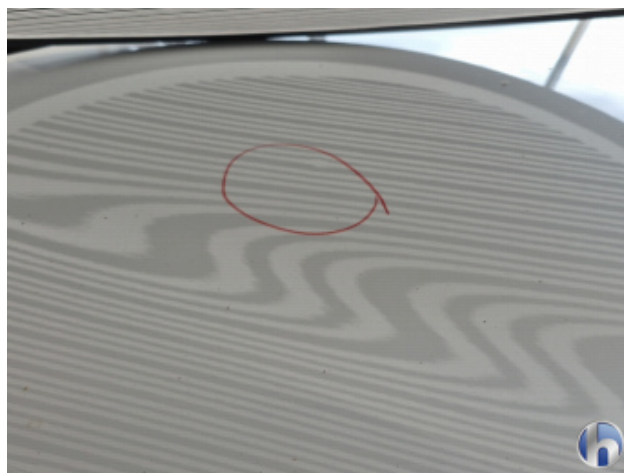
5. Motorhaube
1 Delle - Sanft Instandsetzen

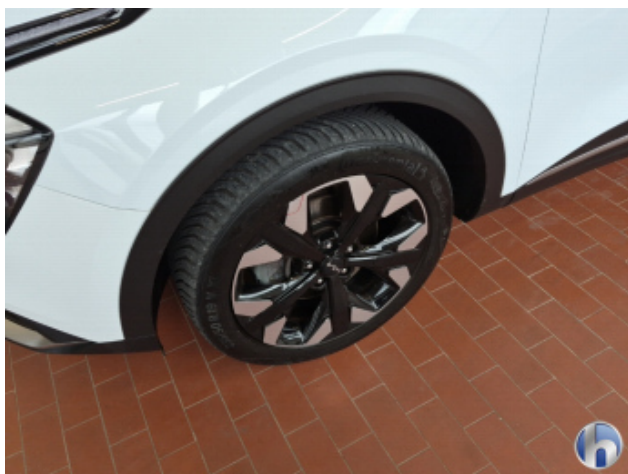
Montierte Bereifung		
Reifenart / Felgentyp:	Allwetterreifen	Aluminium original
1. Achse - links / Zust.	Continental	235/50/R19/103V 1 mm
1. Achse - rechts / Zust.	Continental	235/50/R19/103V 4 mm
2. Achse - links / Zust.	Continental	235/50/R19/103V 4 mm
2. Achse - rechts / Zust.	Continental	235/50/R19/103V 4 mm
Verkehrssicherheit:	Nicht verkehrssicher

6. Reifen Vorne - Links
Funktional / Zulässigkeit - Erneuern

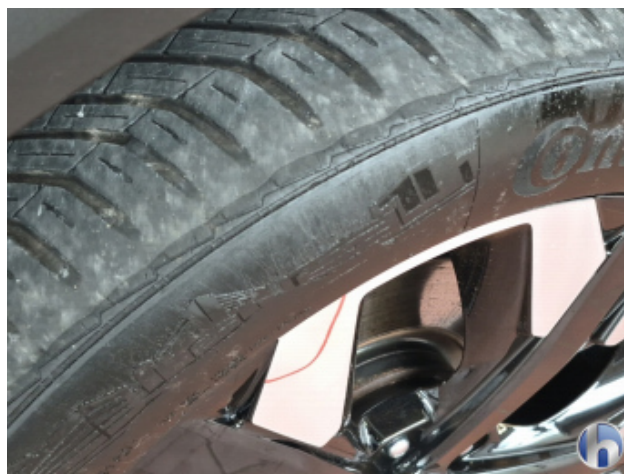
6. Reifen Vorne - Links
Funktional / Zulässigkeit - Erneuern
