**Fahrzeugbeschreibung**

## Zustandsbericht

| Kennzeichen | M-C 7247 | Fzg.-Ident.-Nummer | VF1RFA00468566408 |
| Typ | Grand Scénic TCe 140 EDC GPF Business Edition | Fahrzeugart | PKW |

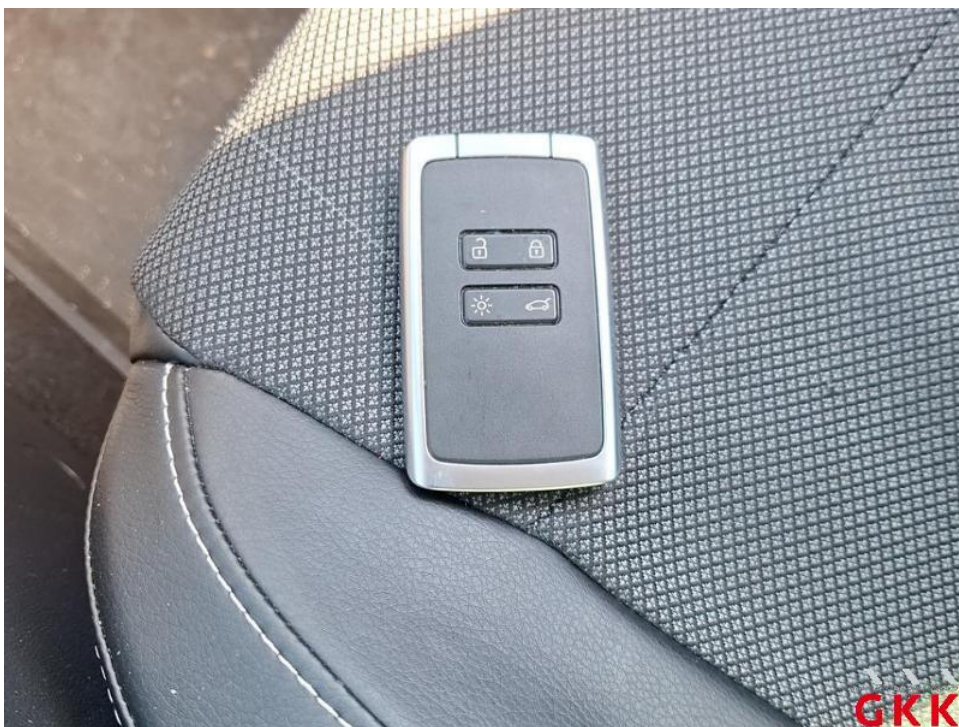
Schließanlage Hauptschlüssel, fehlt (Bild 12)

Bild 12. Schließanlage, Hauptschlüssel, fehlt, ersetzen

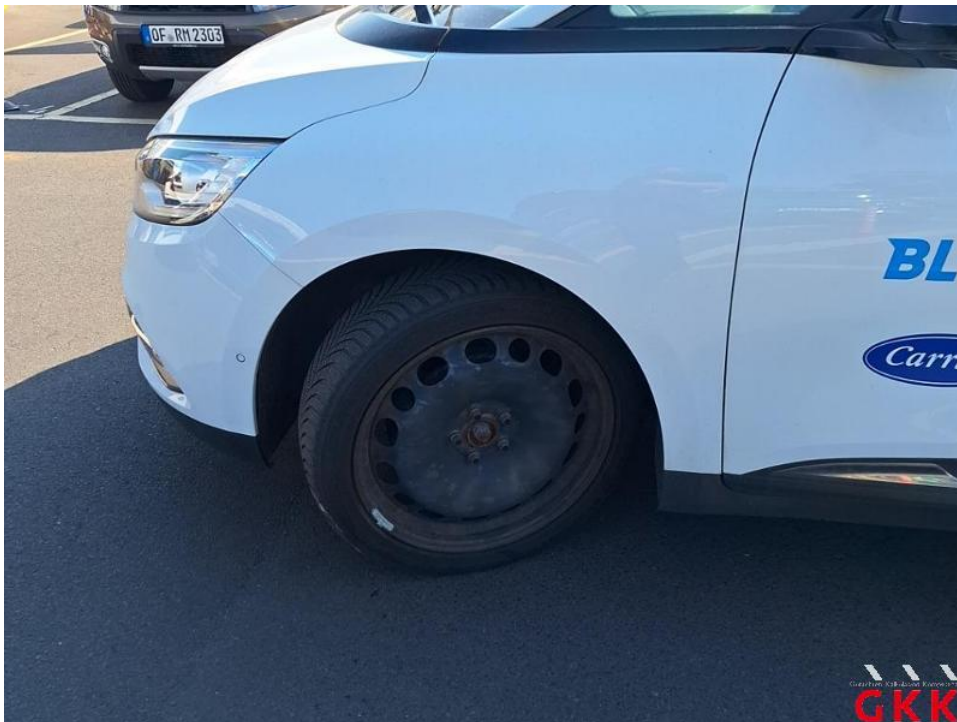
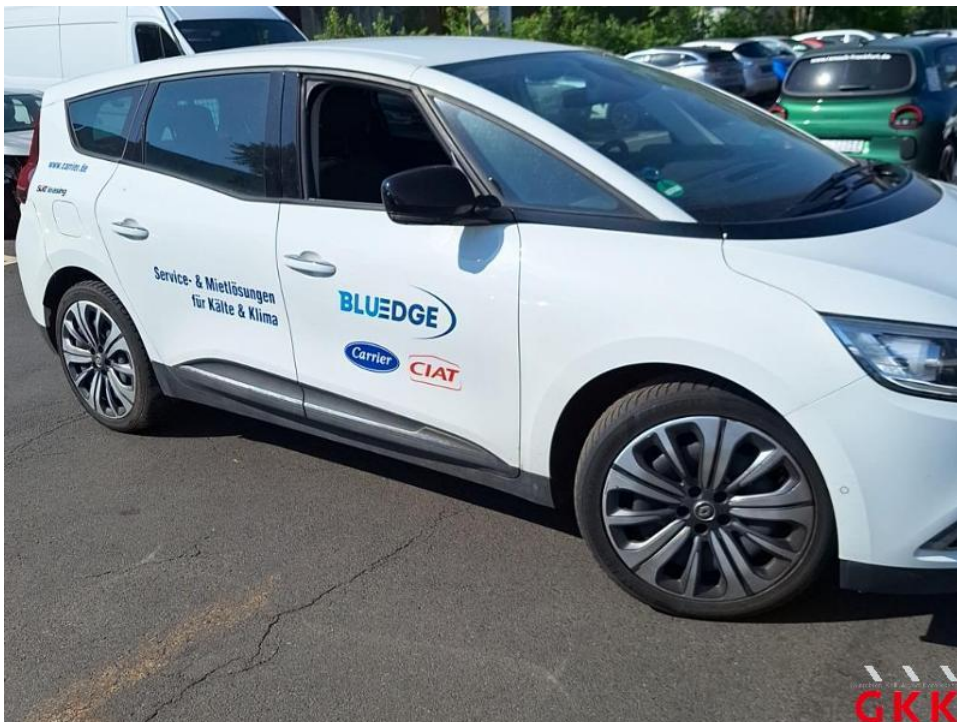
Radkappe(n) vorne links, fehlt (Bild 13, Bild 14)

Bild 13. Radkappe(n), vorne links, fehlt, ersetzen

Bild 14. Radkappe(n), vorne links, fehlt, ersetzen

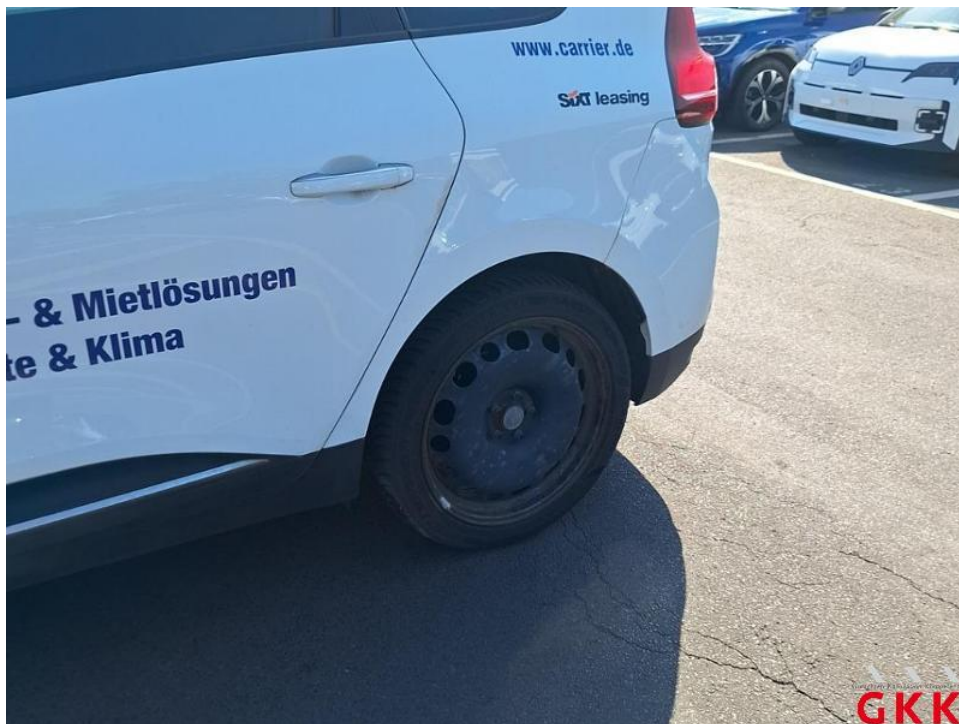
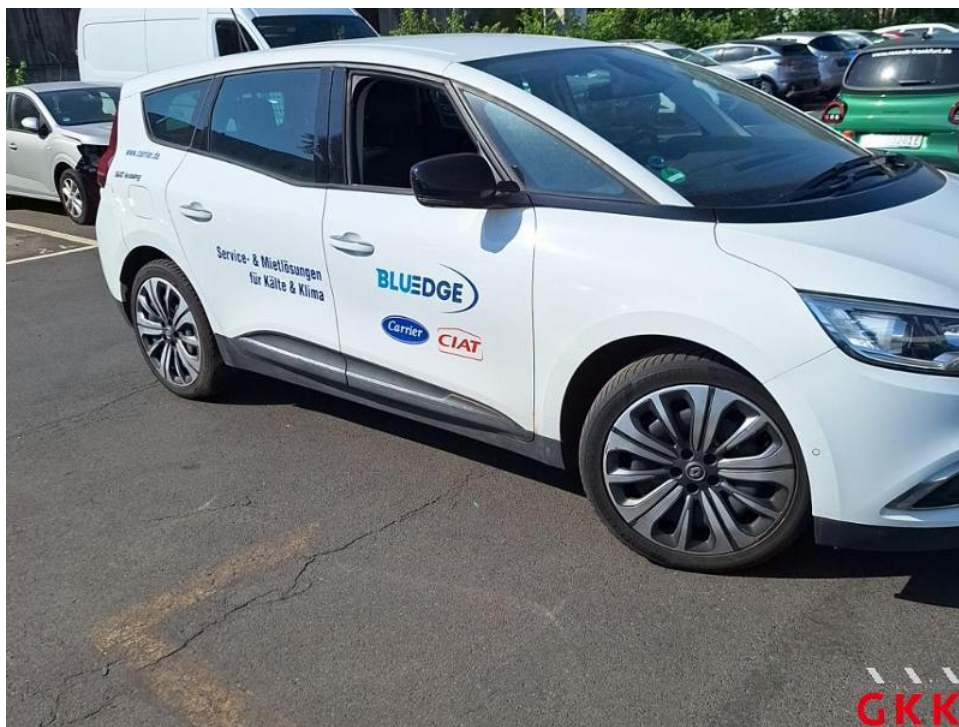
Radkappe(n) hinten links, fehlt (Bild 15, Bild 16)

Bild 15. Radkappe(n), hinten links, fehlt, ersetzen

Bild 16. Radkappe(n), hinten links, fehlt, ersetzen

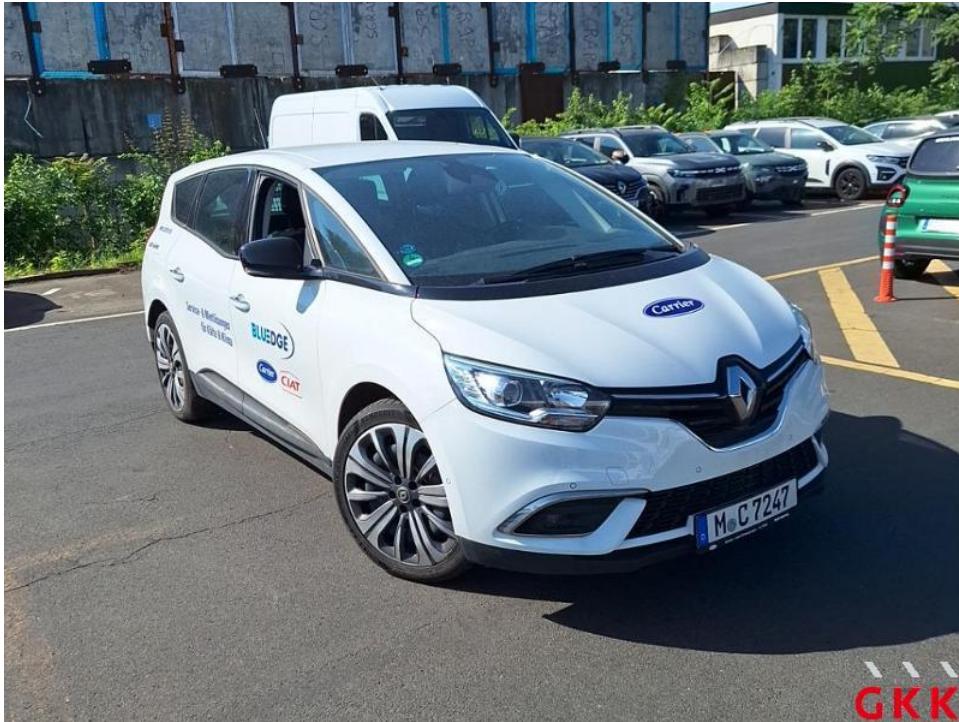
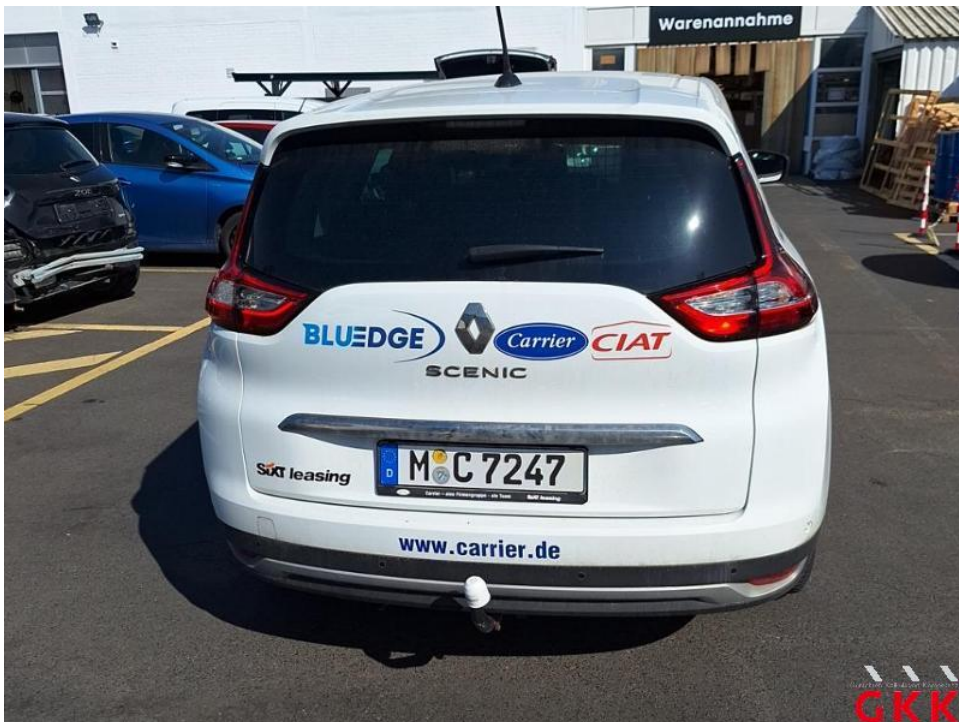
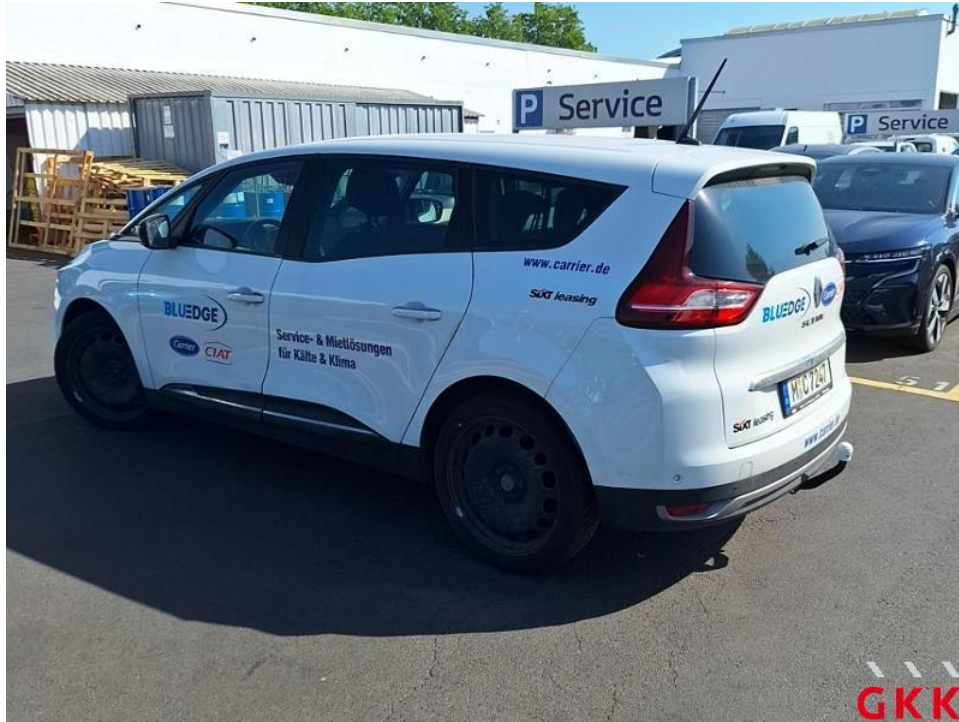
Beschriftungs- / Werbefolie, beklebt (Bild 17, Bild 18, Bild 19)

Bild 17. Beschriftungs- / Werbefolie, beklebt, entkleben

Bild 18. Beschriftungs- / Werbefolie, beklebt, entkleben

Bild 19. Beschriftungs- / Werbefolie, beklebt, entkleben

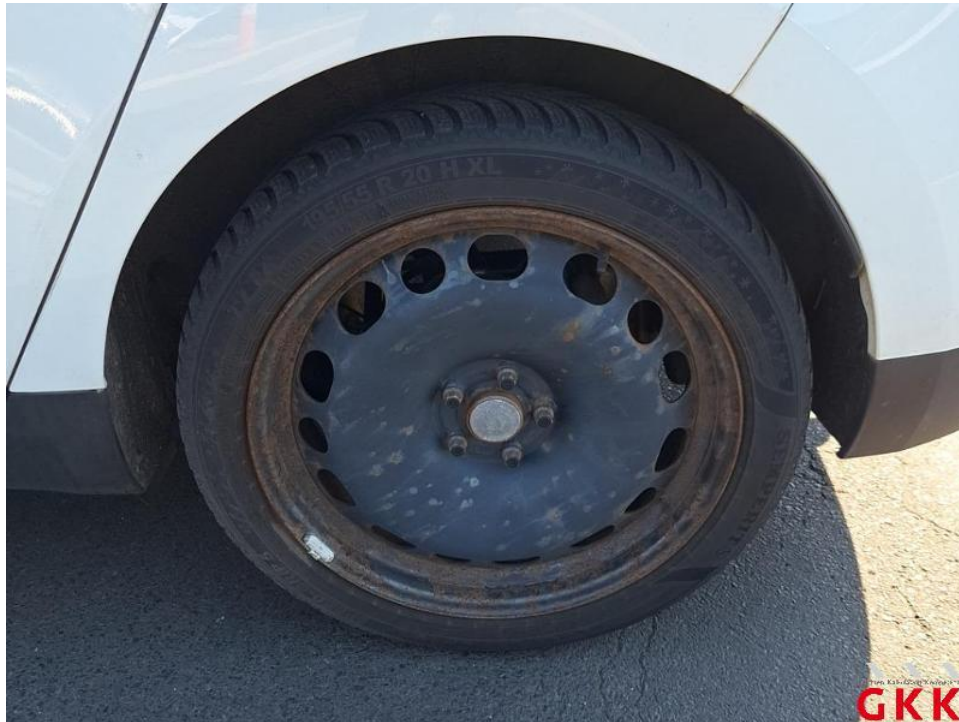
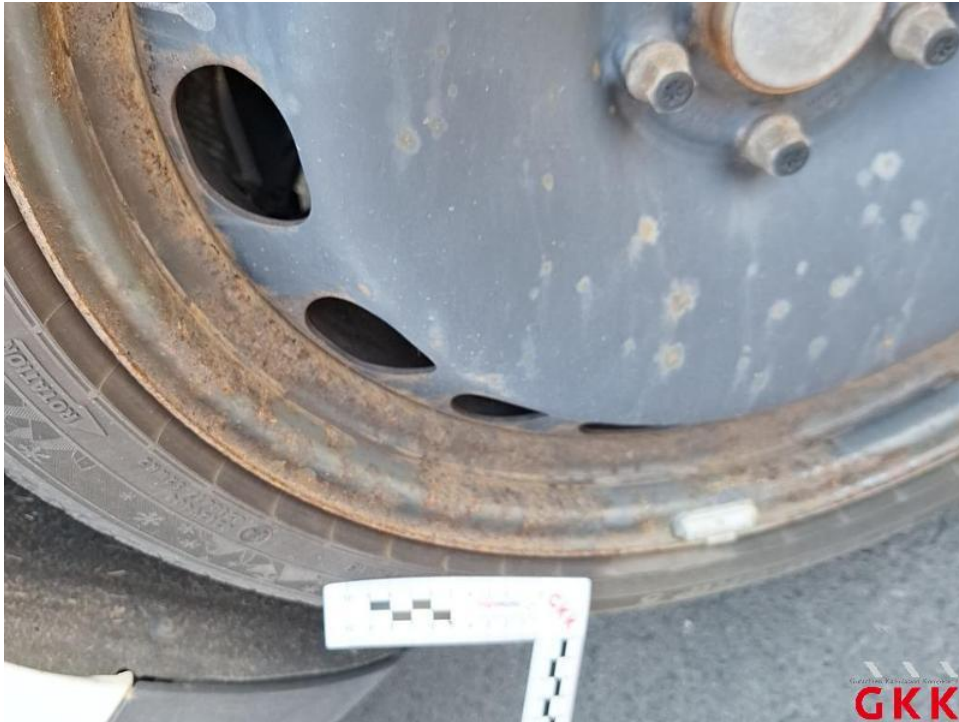
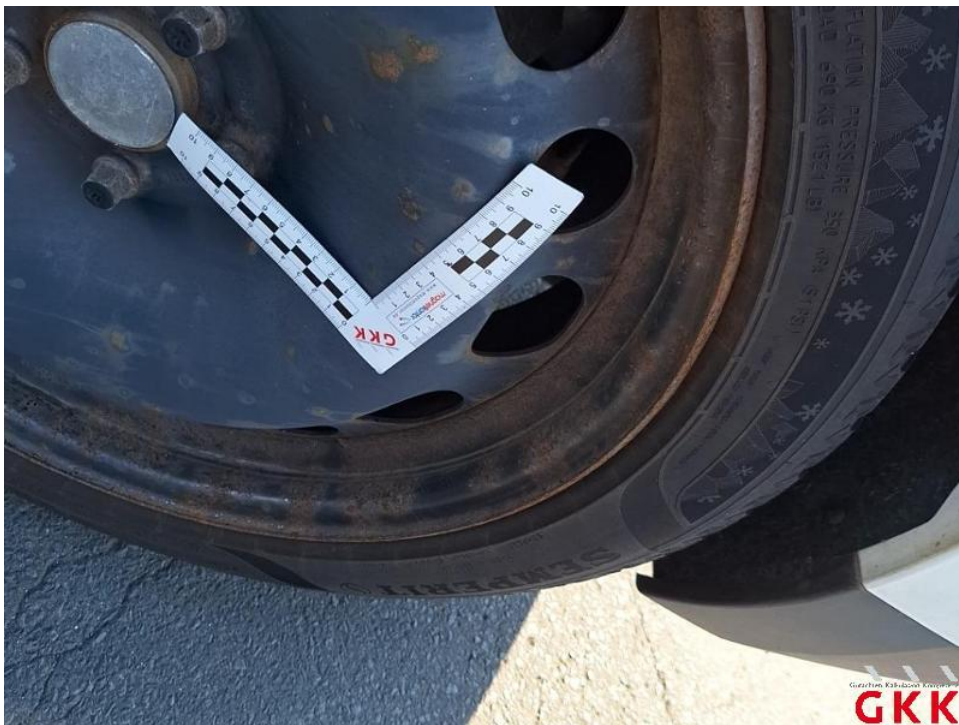
Stahlrad hinten links, korrodiert (Bild 20, Bild 21, Bild 22)

Bild 20. Stahlrad, hinten links, korrodiert, ersetzen

Bild 21. Stahlrad, hinten links, korrodiert, ersetzen

Bild 22. Stahlrad, hinten links, korrodiert, ersetzen

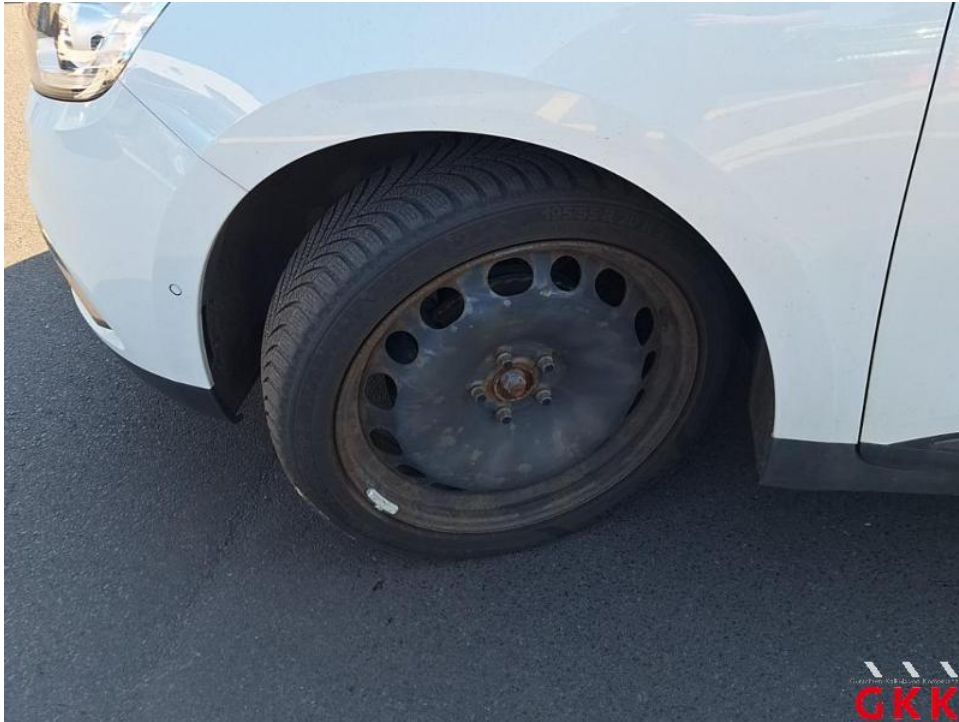
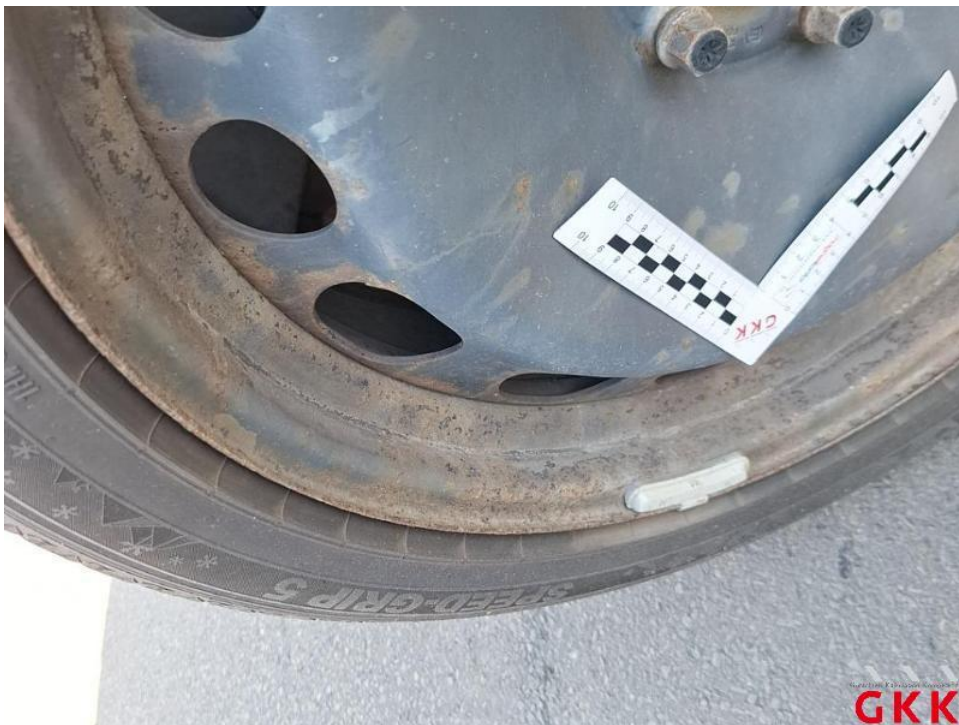
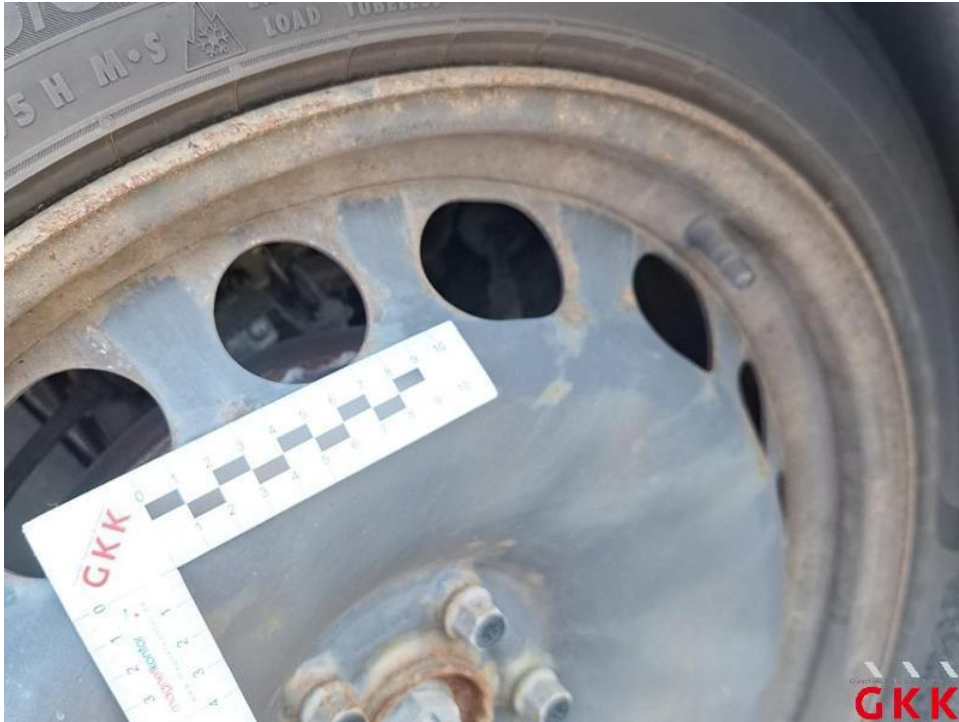
Stahlrad vorne links, korrodiert (Bild 23, Bild 24, Bild 25)

Bild 23. Stahlrad, vorne links, korrodiert, ersetzen

Bild 24. Stahlrad, vorne links, korrodiert, ersetzen

Bild 25. Stahlrad, vorne links, korrodiert, ersetzen

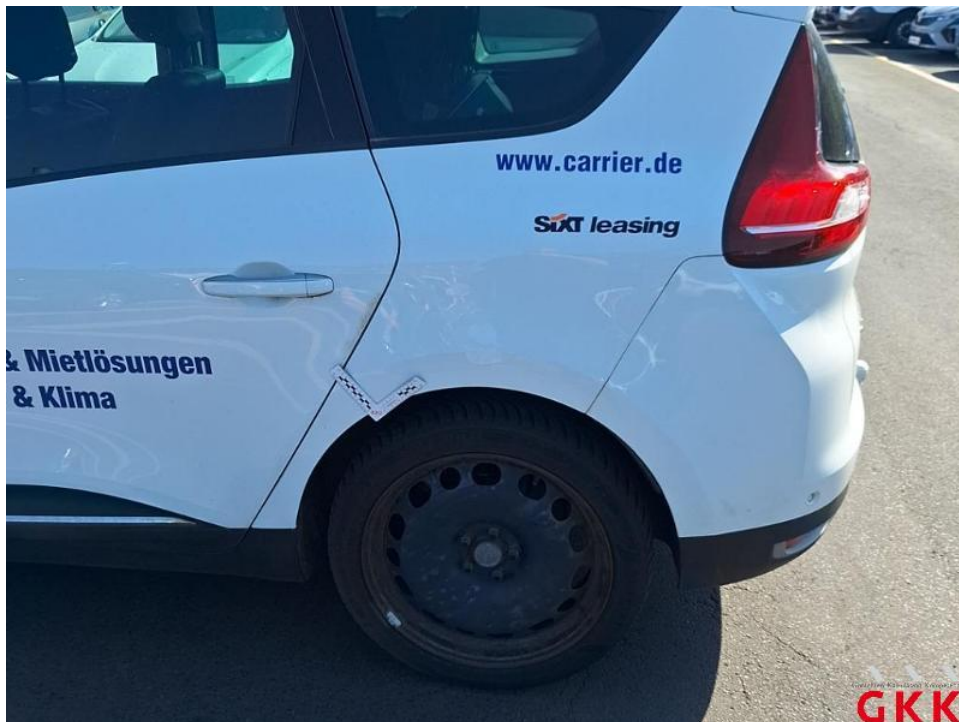
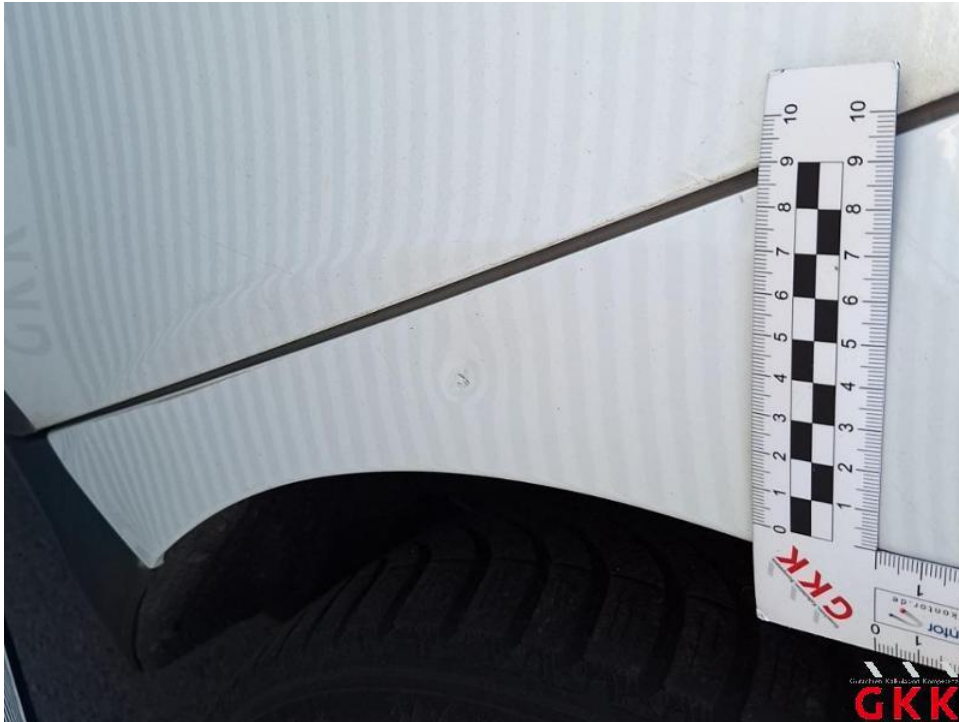
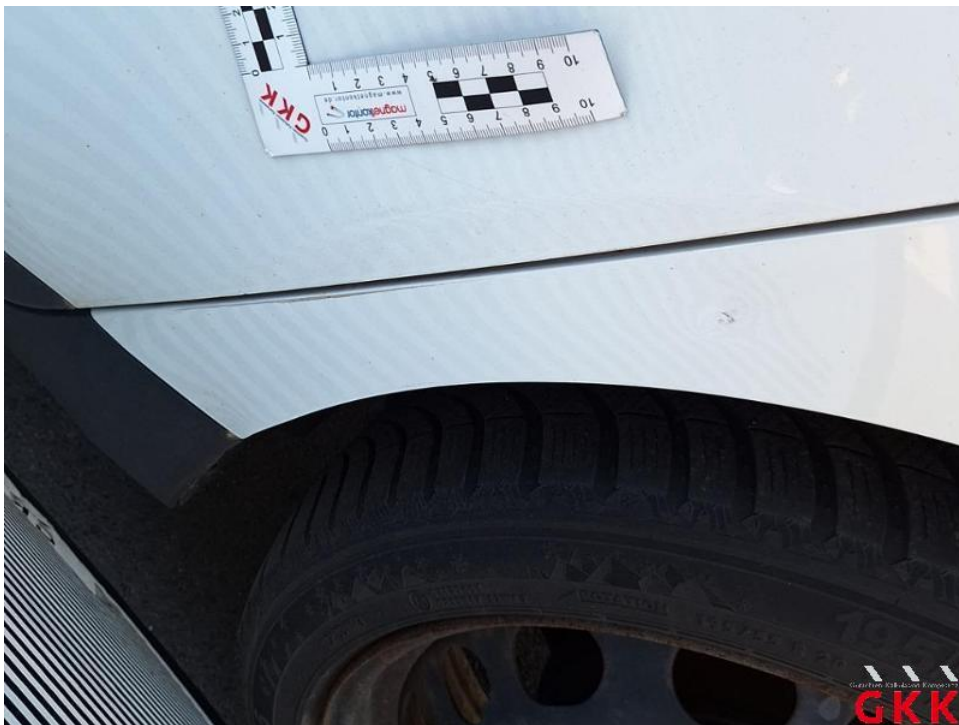
Seitenwand links, beschädigt (Bild 26, Bild 27, Bild 28)

Bild 26. Seitenwand links, beschädigt, instand setzen - lackieren

Bild 27. Seitenwand links, beschädigt, instand setzen - lackieren

Bild 28. Seitenwand links, beschädigt, instand setzen - lackieren

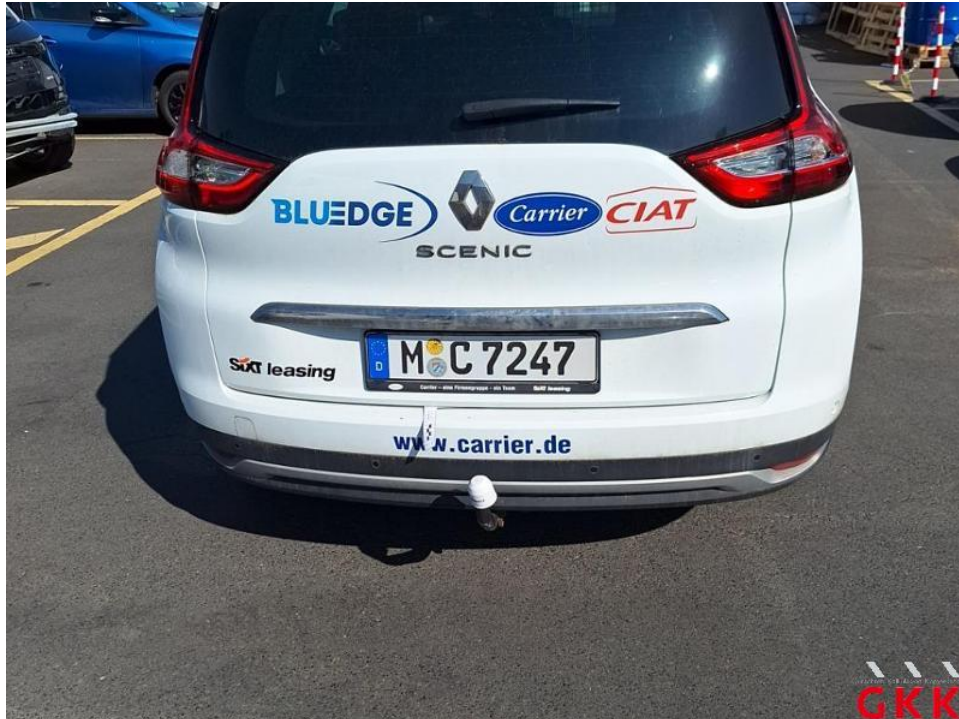
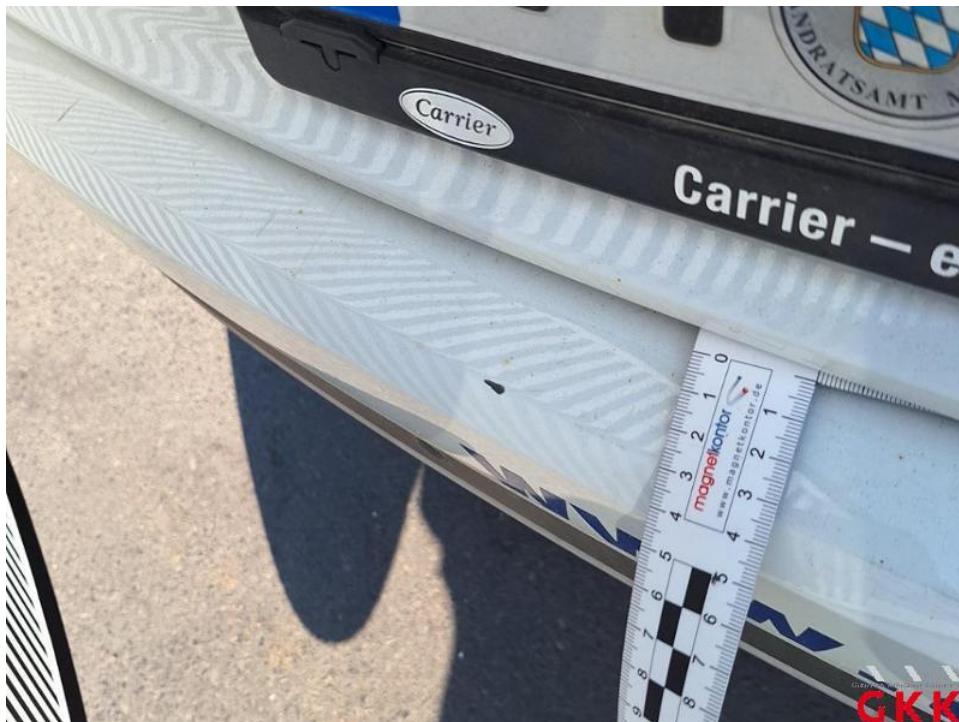
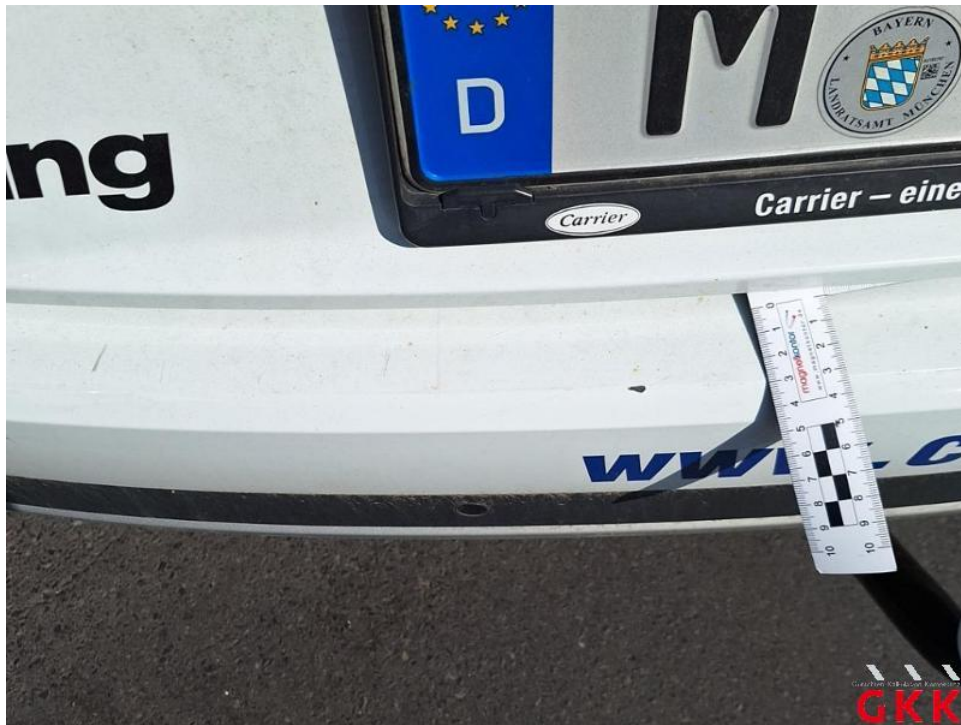
Stoßfänger hinten Verkleidung oberhalb -lackiert-, beschädigt (Bild 29, Bild 30, Bild 31)

Bild 29. Stoßfänger hinten, Verkleidung oberhalb -lackiert-, beschädigt, instand setzen - lackieren

Bild 30. Stoßfänger hinten, Verkleidung oberhalb -lackiert-, beschädigt, instand setzen - lackieren

Bild 31. Stoßfänger hinten, Verkleidung oberhalb -lackiert-, beschädigt, instand setzen - lackieren

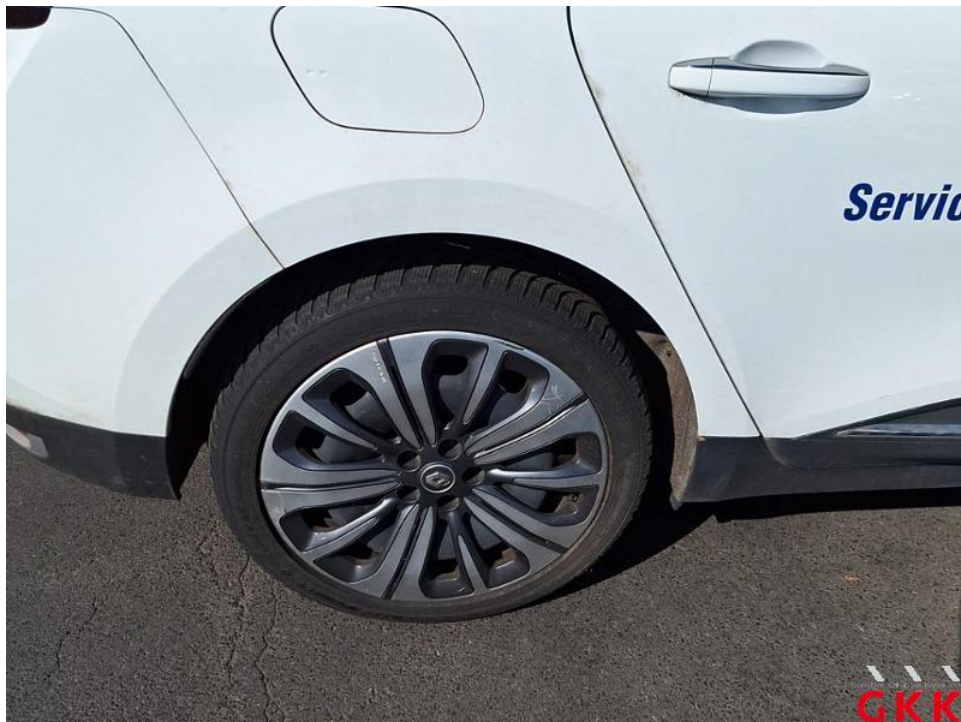
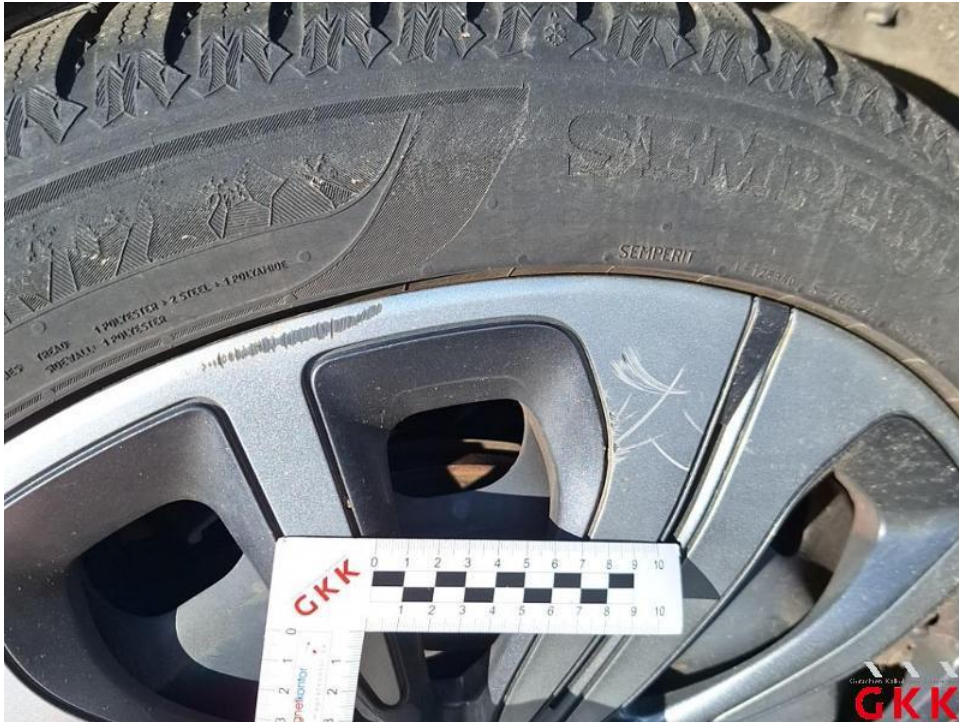
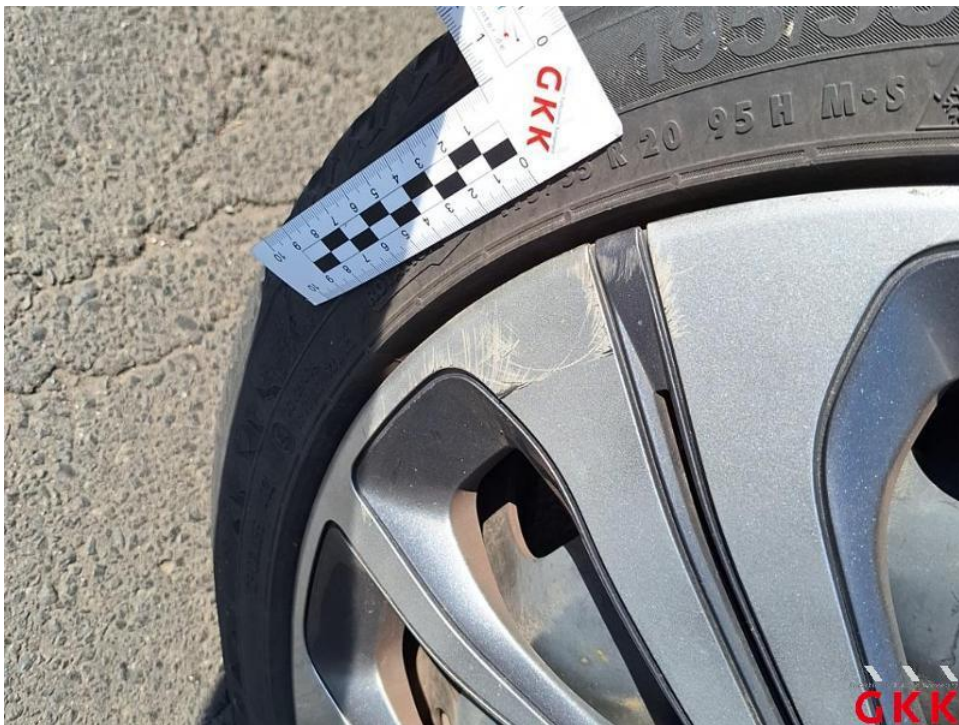
Radkappe(n) hinten rechts, beschädigt (Bild 32, Bild 33, Bild 34)

Bild 32. Radkappe(n), hinten rechts, beschädigt, ersetzen

Bild 33. Radkappe(n), hinten rechts, beschädigt, ersetzen

Bild 34. Radkappe(n), hinten rechts, beschädigt, ersetzen

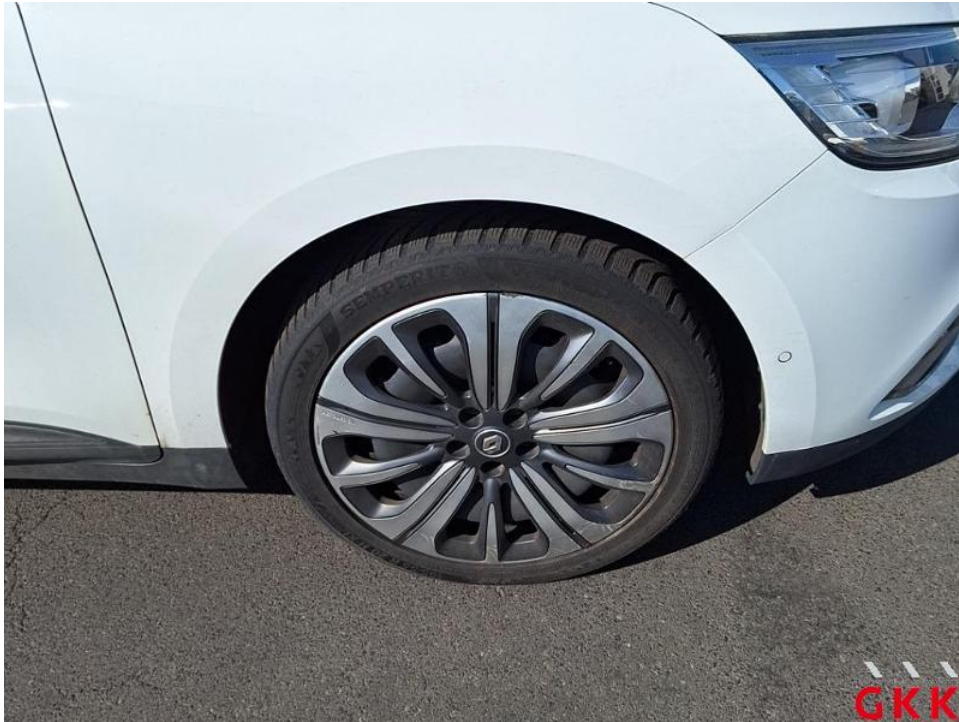
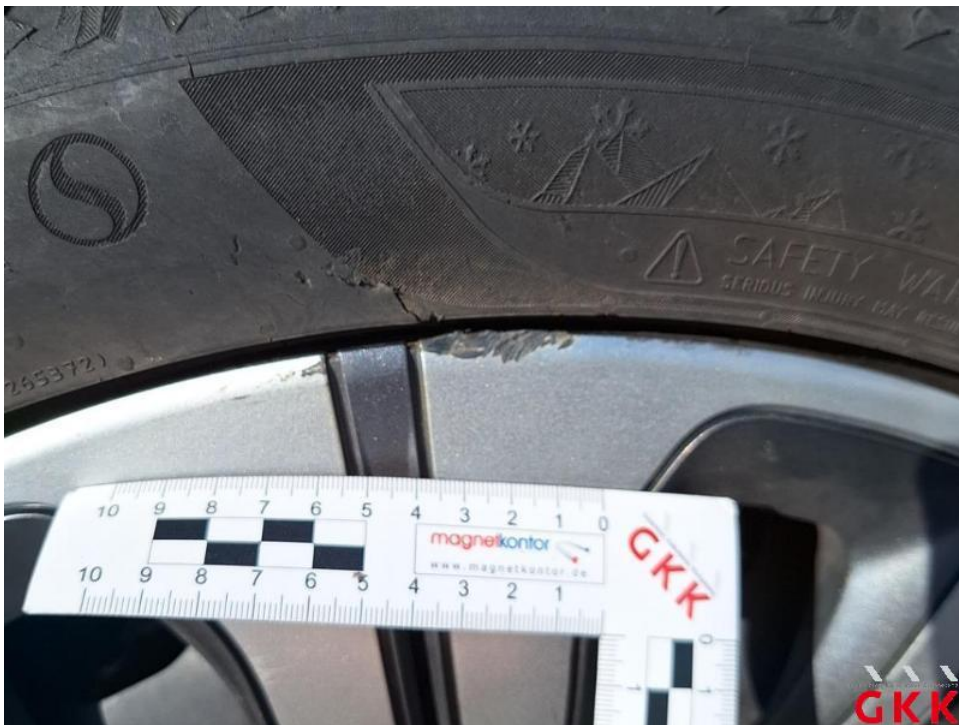
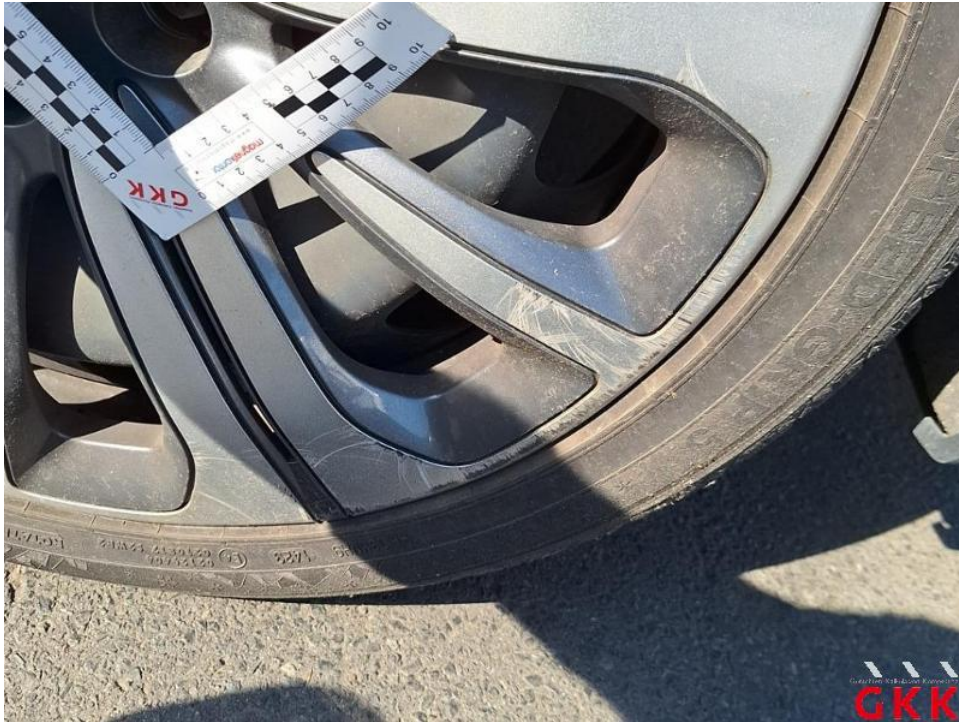
Radkappe(n) vorne rechts, beschädigt (Bild 35, Bild 36, Bild 37)

Bild 35. Radkappe(n), vorne rechts, beschädigt, ersetzen

Bild 36. Radkappe(n), vorne rechts, beschädigt, ersetzen

Bild 37. Radkappe(n), vorne rechts, beschädigt, ersetzen

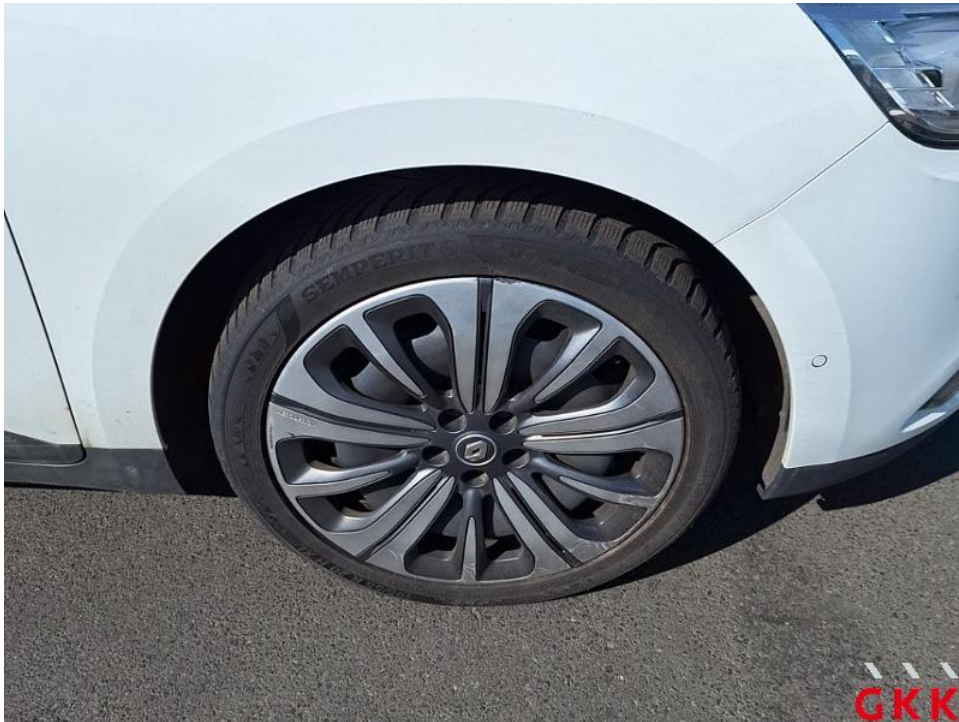
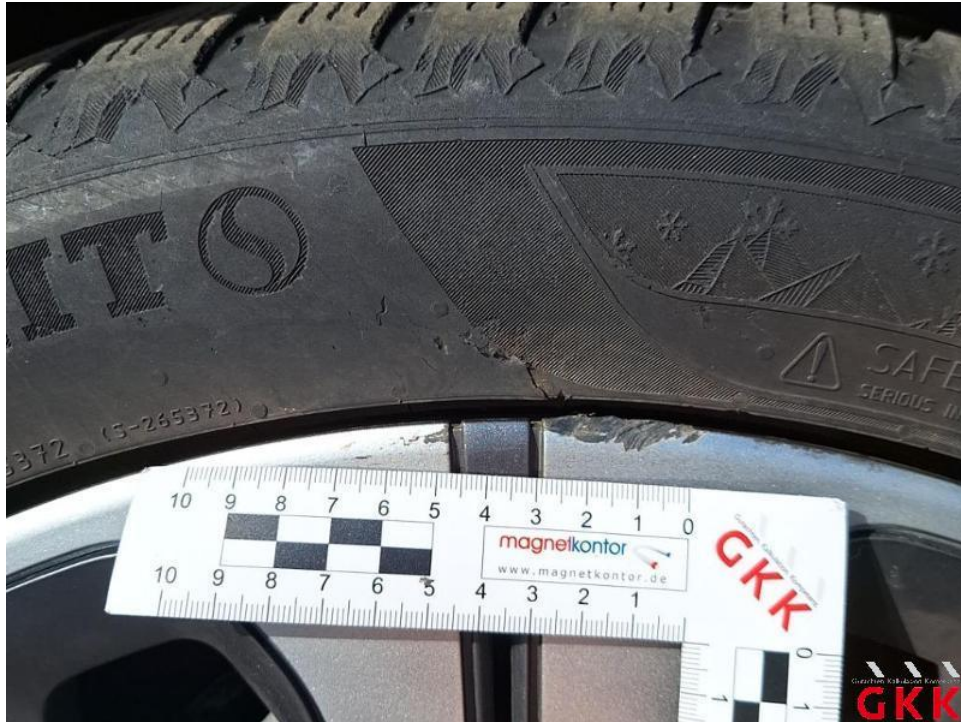
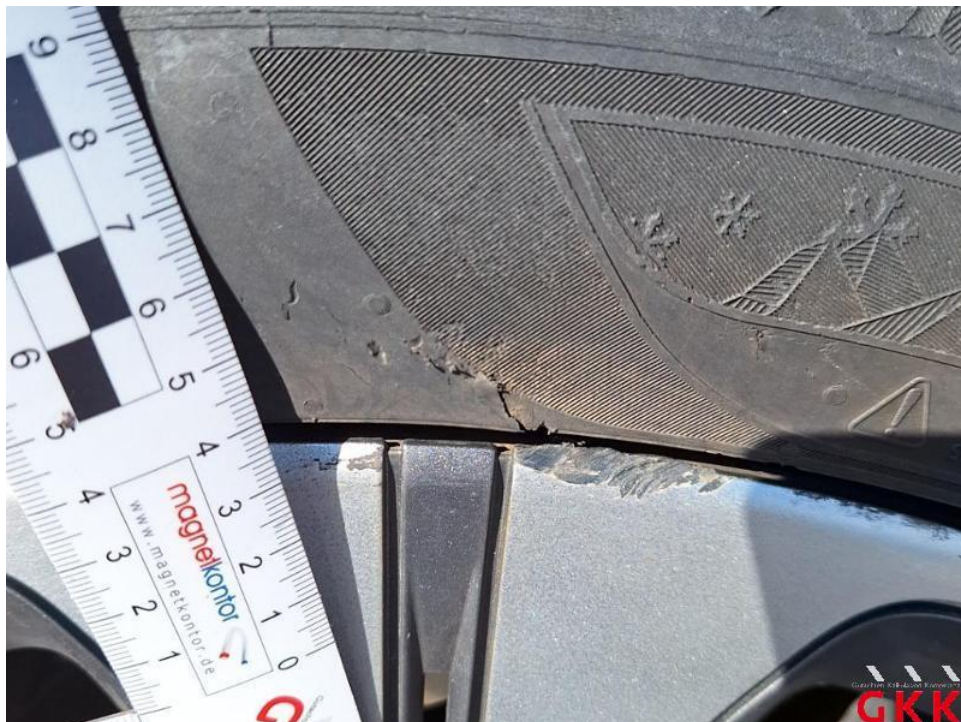
Reifen vorne rechts, beschädigt (Bild 38, Bild 39, Bild 40)

Bild 38. Reifen, vorne rechts, beschädigt, ersetzen

Bild 39. Reifen, vorne rechts, beschädigt, ersetzen

Bild 40. Reifen, vorne rechts, beschädigt, ersetzen

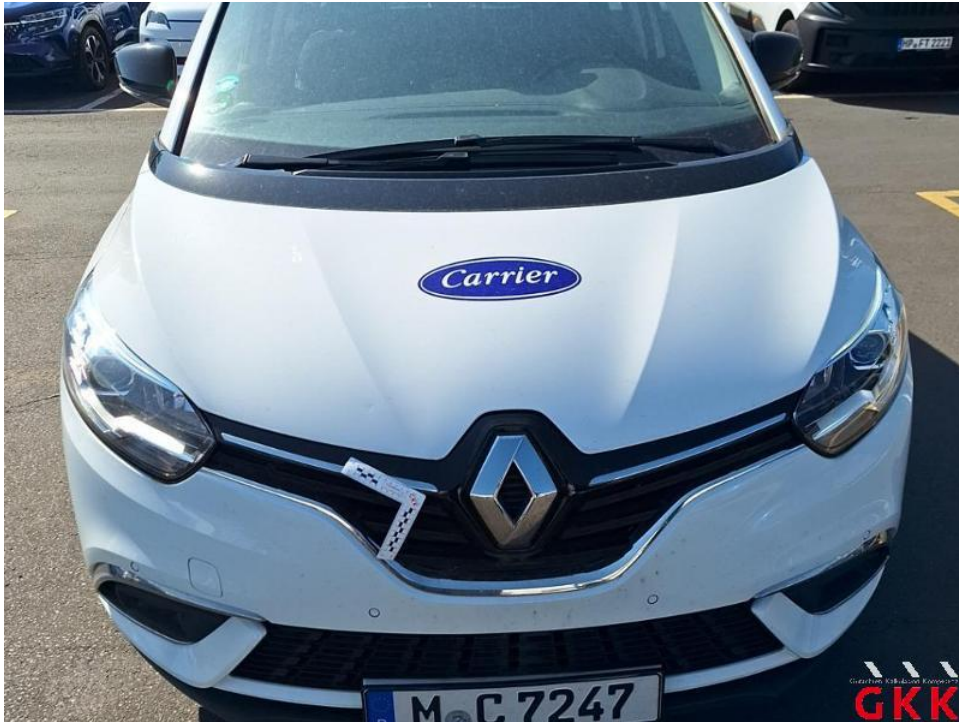
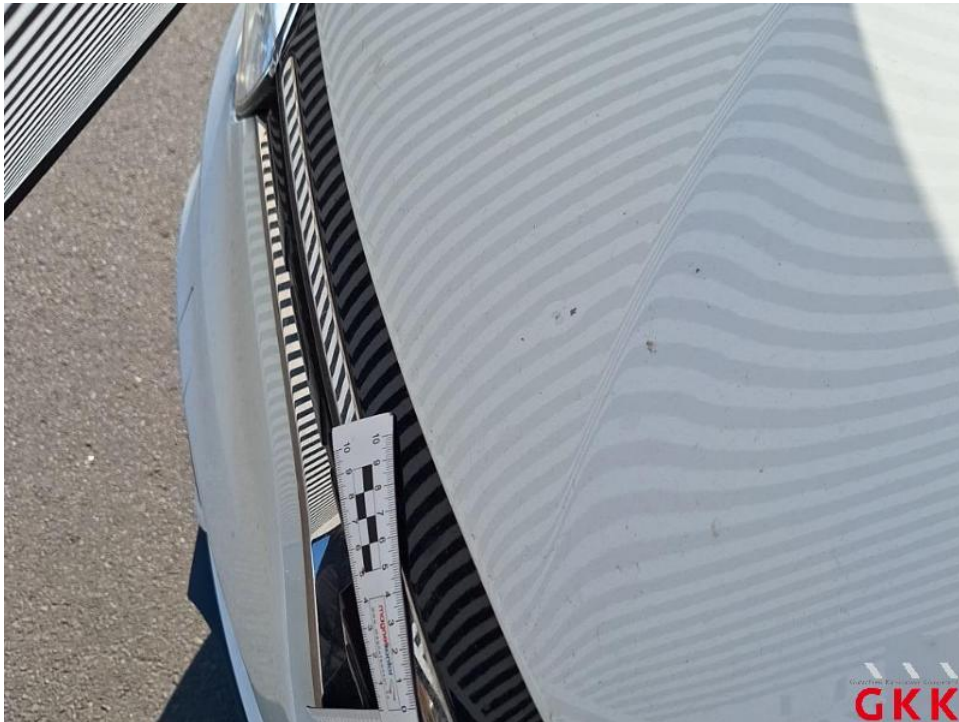
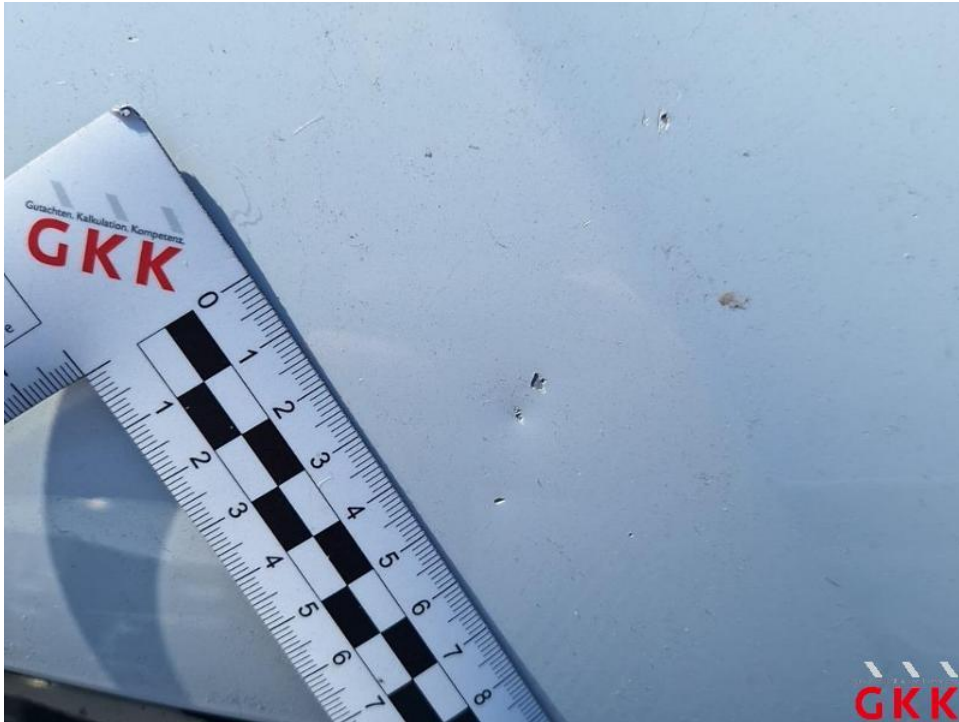
Motorhaube, beschädigt (Bild 41, Bild 42, Bild 43)

Bild 41. Motorhaube, beschädigt, instand setzen - lackieren

Bild 42. Motorhaube, beschädigt, instand setzen - lackieren

Bild 43. Motorhaube, beschädigt, instand setzen - lackieren
