**Fahrzeugbeschreibung**

## Zustandsbericht

| Kennzeichen | M-C 7247 | Fzg.-Ident.-Nummer | VF1RFA00468566408 |
| Typ | Grand Scénic TCe 140 EDC GPF Business Edition | Fahrzeugart | PKW |

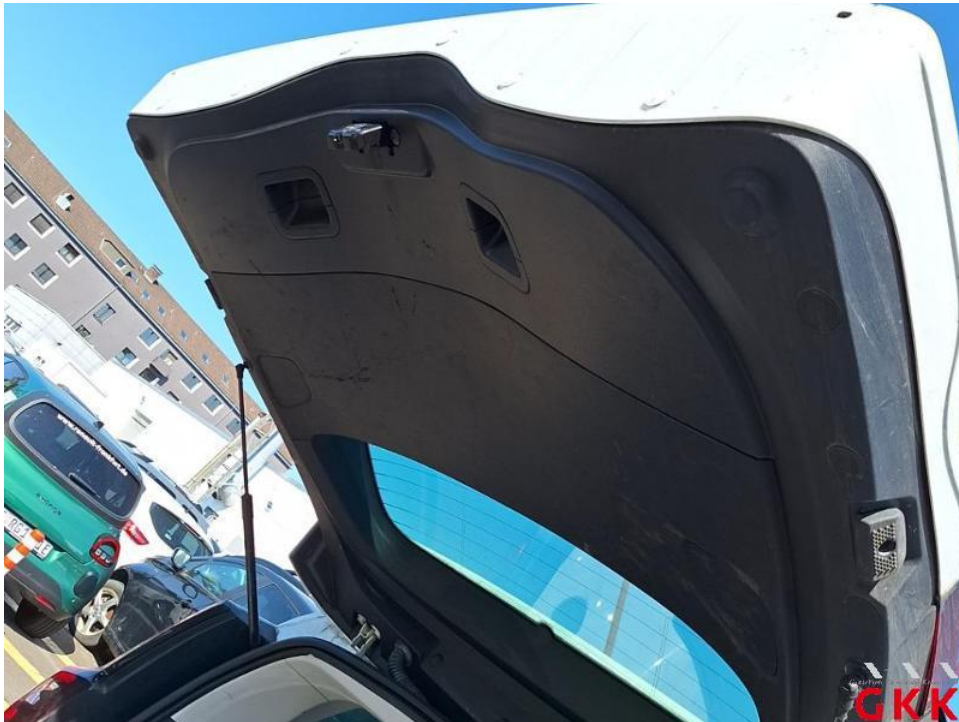
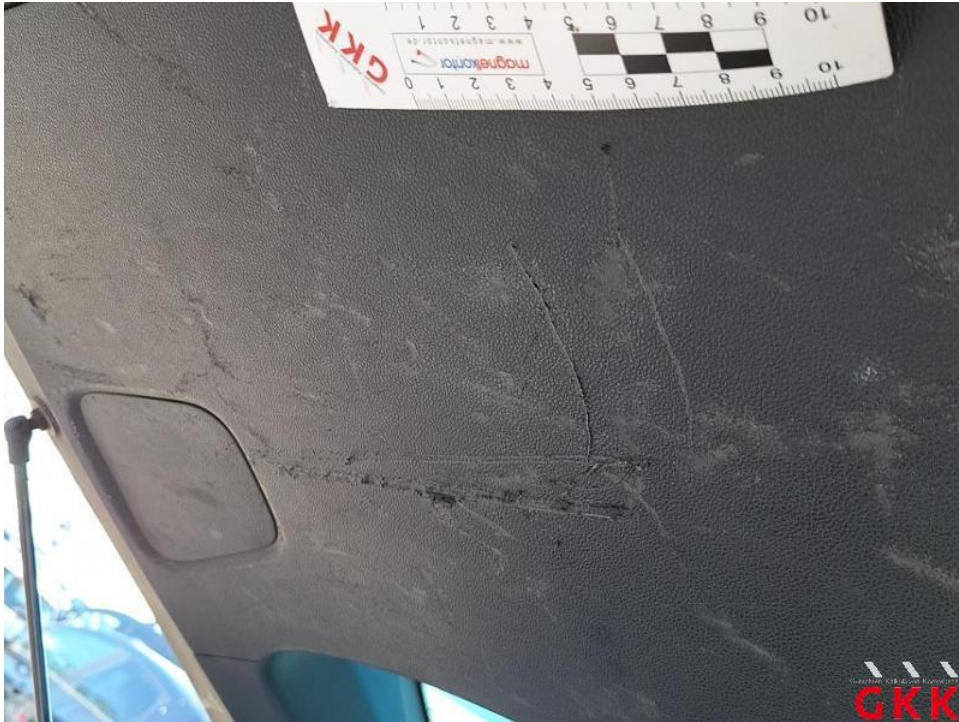
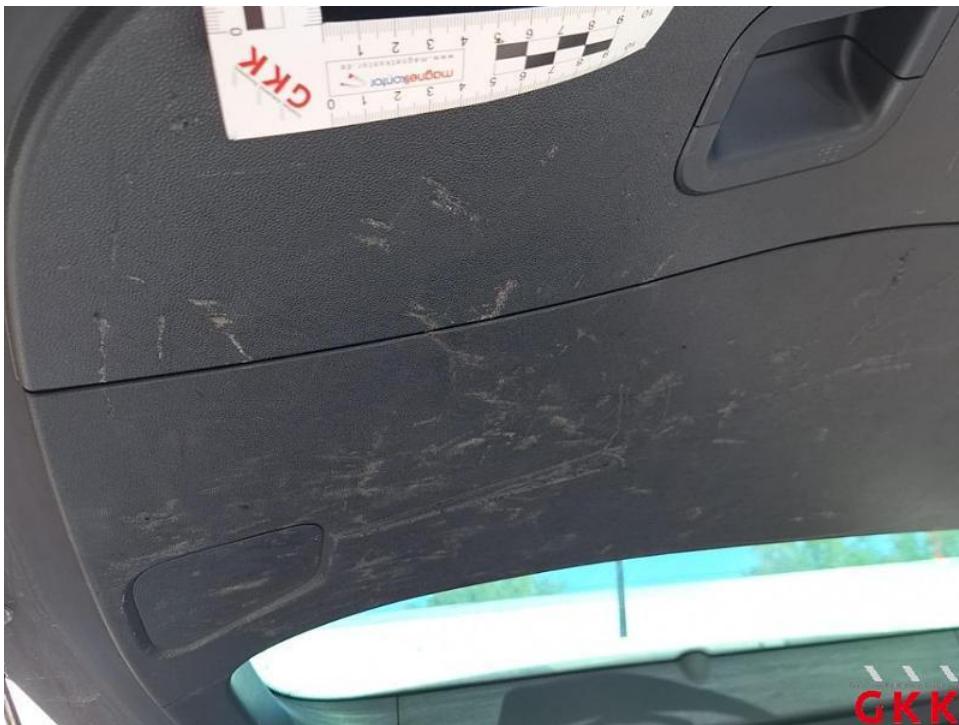
Heckklappe Innenverkleidung, beschädigt (Bild 44, Bild 45, Bild 46)

Bild 44. Heckklappe, Innenverkleidung, beschädigt, ersetzen

Bild 45. Heckklappe, Innenverkleidung, beschädigt, ersetzen

Bild 46. Heckklappe, Innenverkleidung, beschädigt, ersetzen

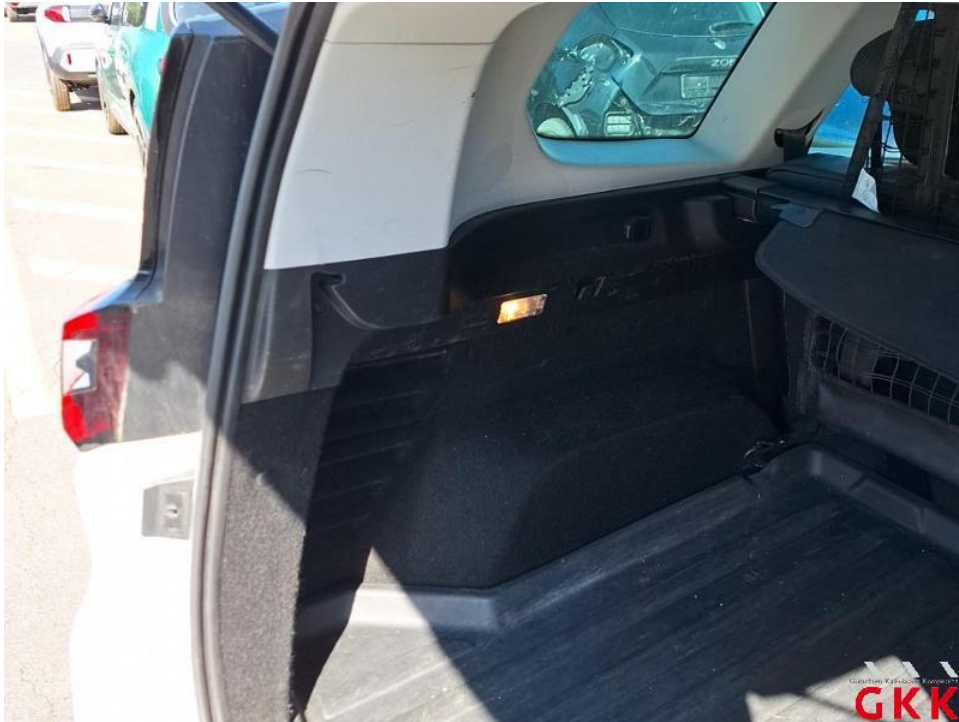
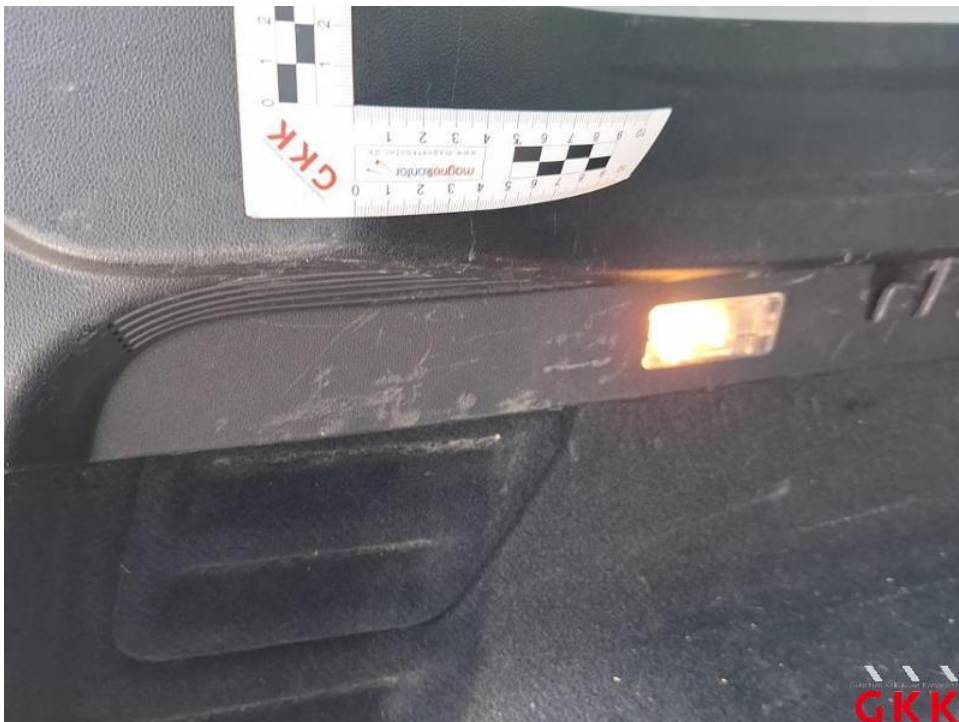
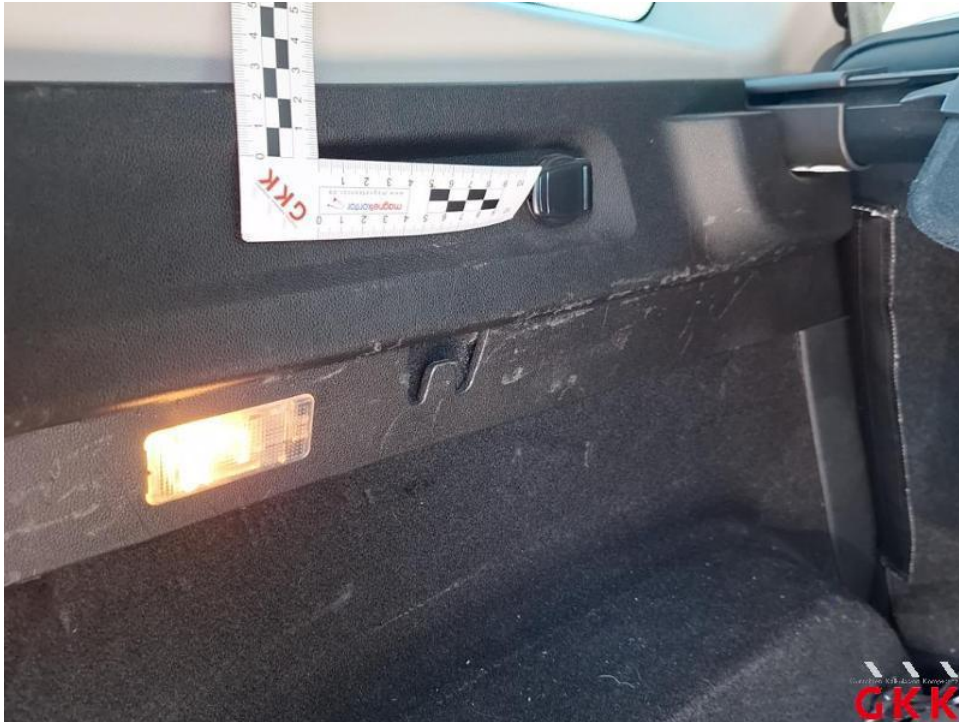
Seitenwand links Innenverkleidung, beschädigt (Bild 47, Bild 48, Bild 49)

Bild 47. Seitenwand links, Innenverkleidung, beschädigt, ersetzen

Bild 48. Seitenwand links, Innenverkleidung, beschädigt, ersetzen

Bild 49. Seitenwand links, Innenverkleidung, beschädigt, ersetzen

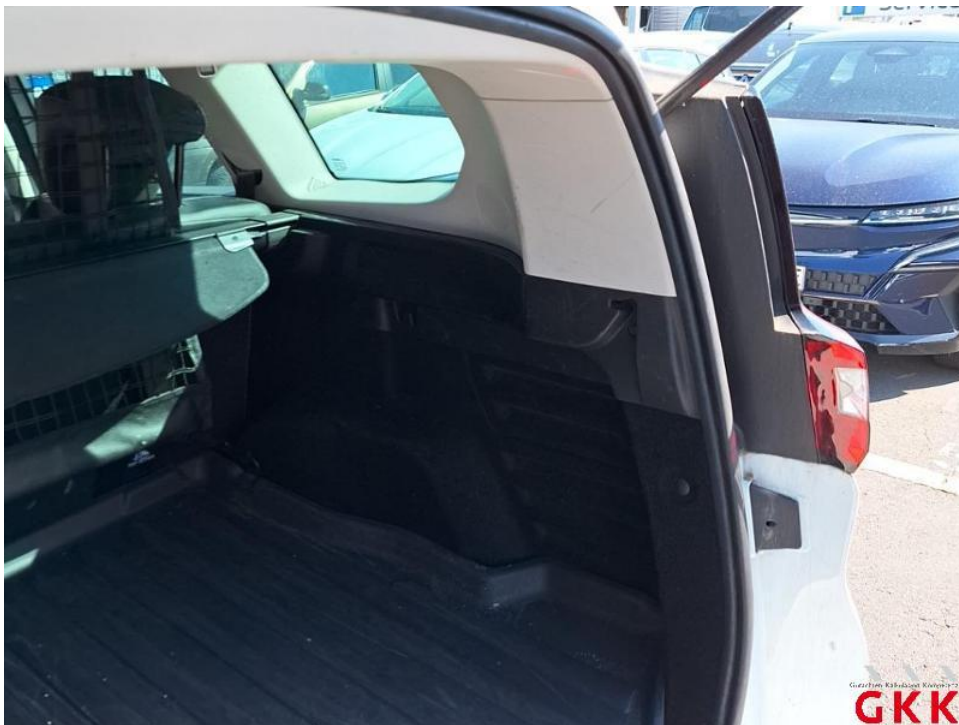
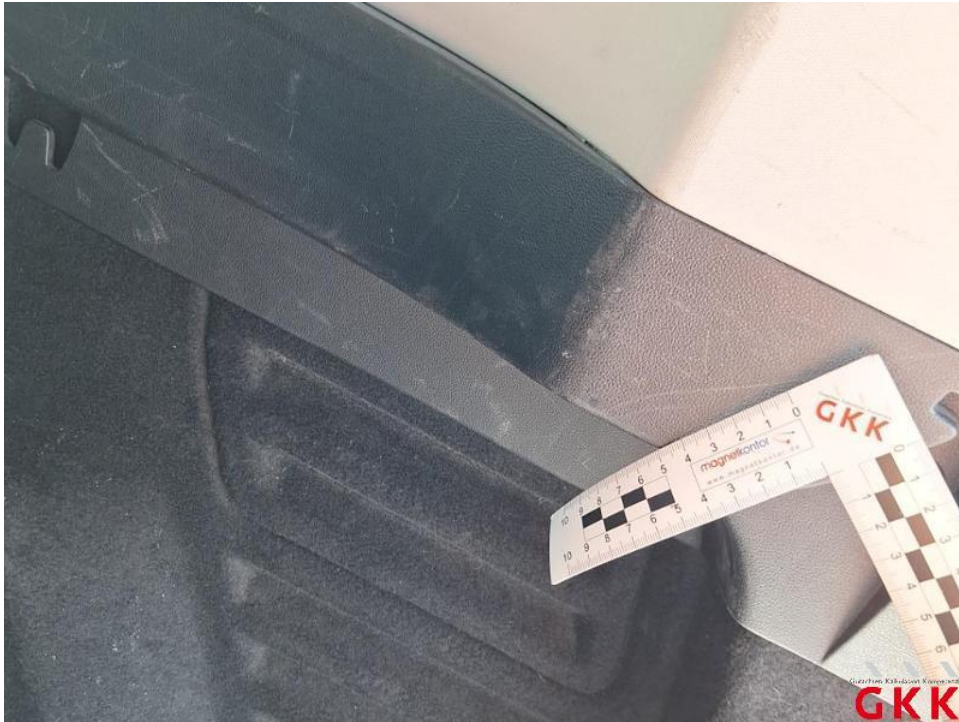
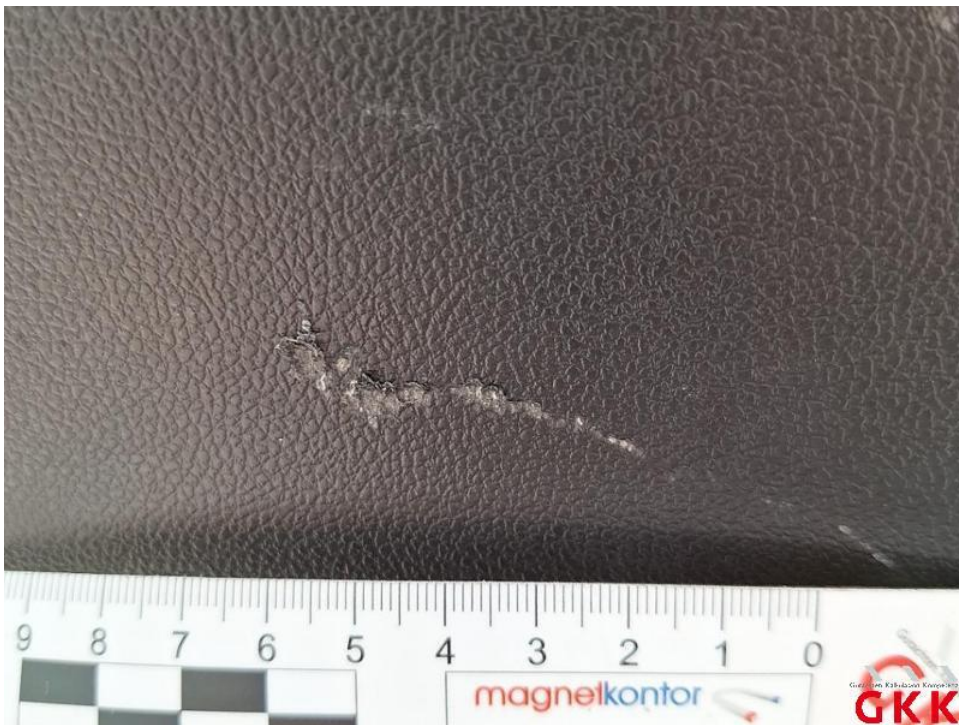
Seitenwand rechts Innenverkleidung, beschädigt (Bild 50, Bild 51, Bild 52)

Bild 50. Seitenwand rechts, Innenverkleidung, beschädigt, ersetzen

Bild 51. Seitenwand rechts, Innenverkleidung, beschädigt, ersetzen

Bild 52. Seitenwand rechts, Innenverkleidung, beschädigt, ersetzen

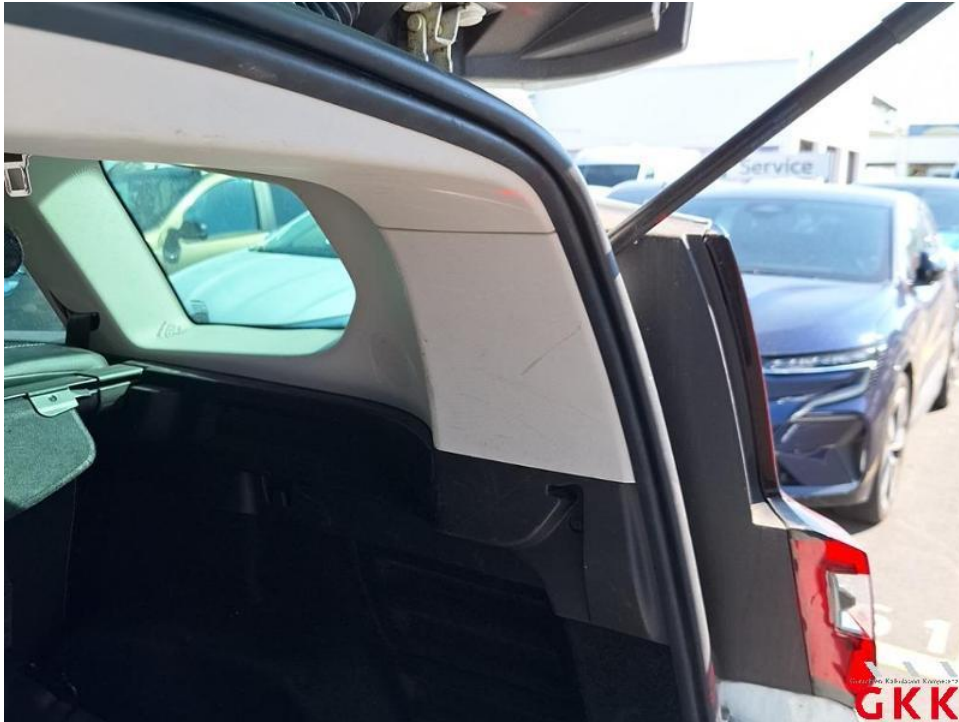
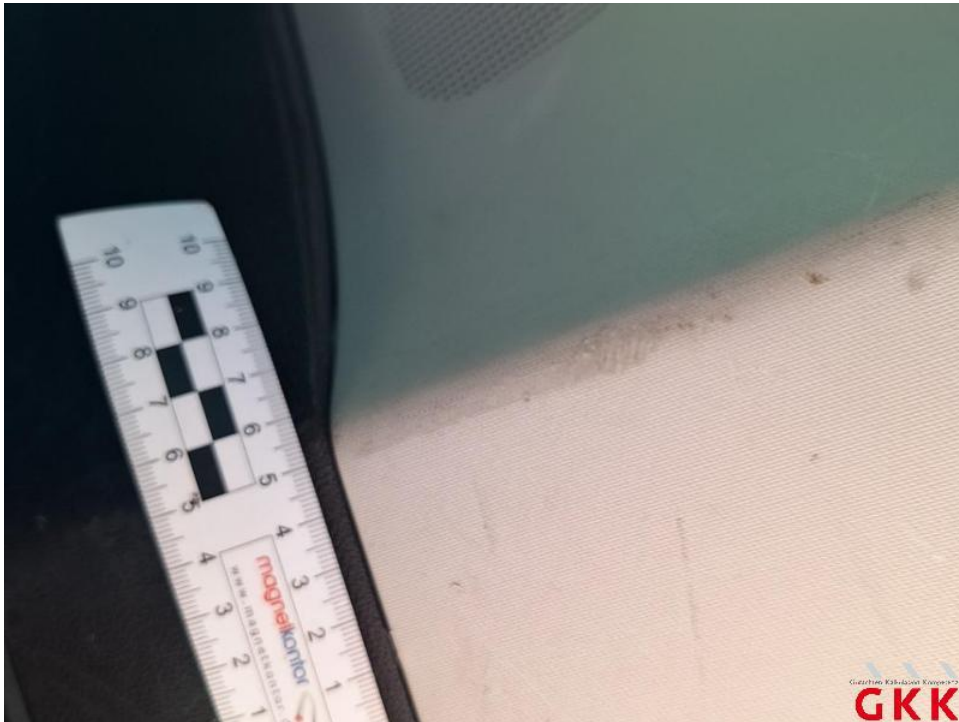
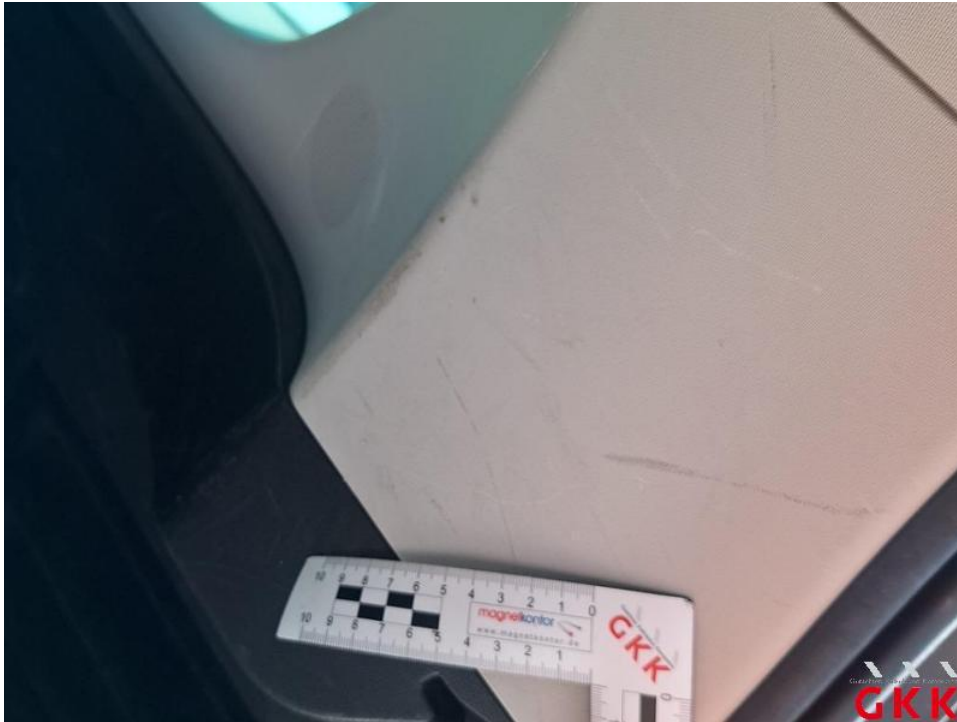
D- Säule rechts Innenverkleidung, beschädigt (Bild 53, Bild 54, Bild 55)

Bild 53. D- Säule rechts, Innenverkleidung, beschädigt, ersetzen

Bild 54. D- Säule rechts, Innenverkleidung, beschädigt, ersetzen

Bild 55. D- Säule rechts, Innenverkleidung, beschädigt, ersetzen

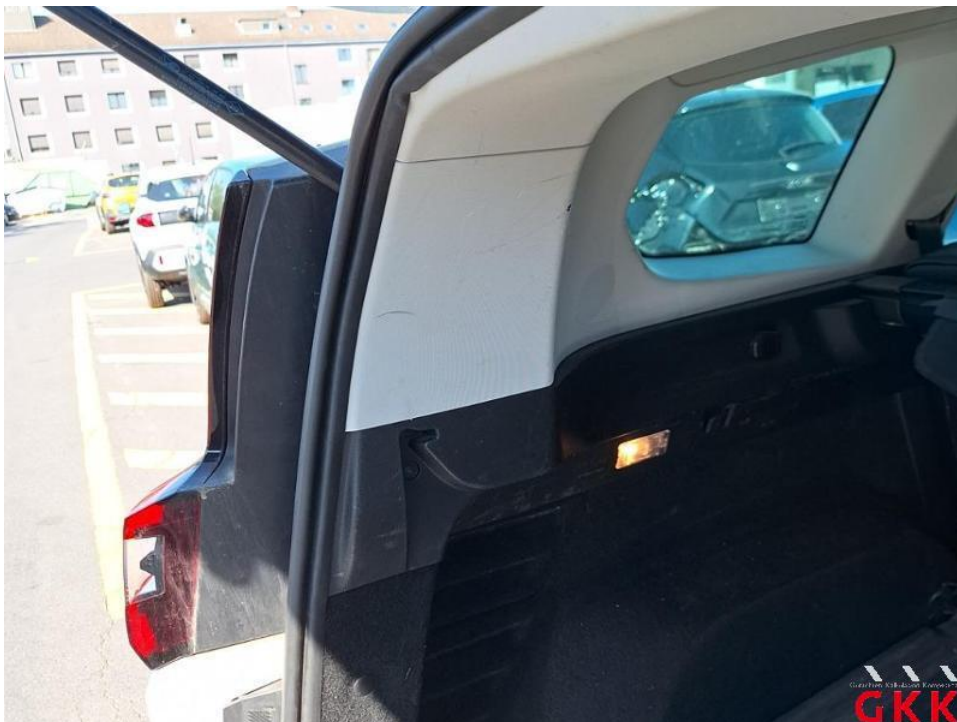
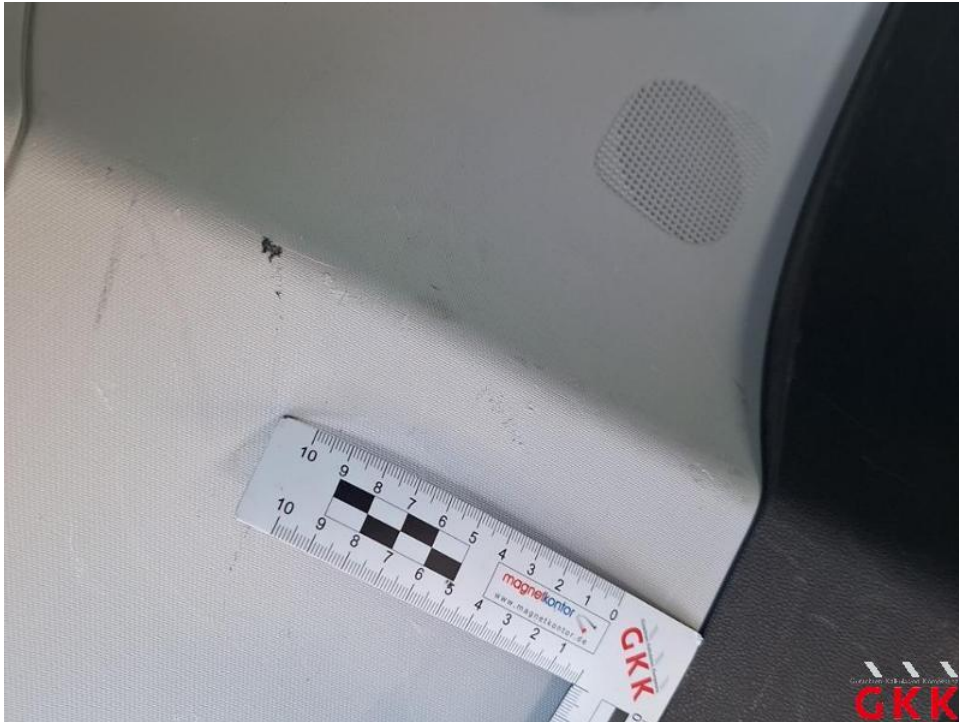
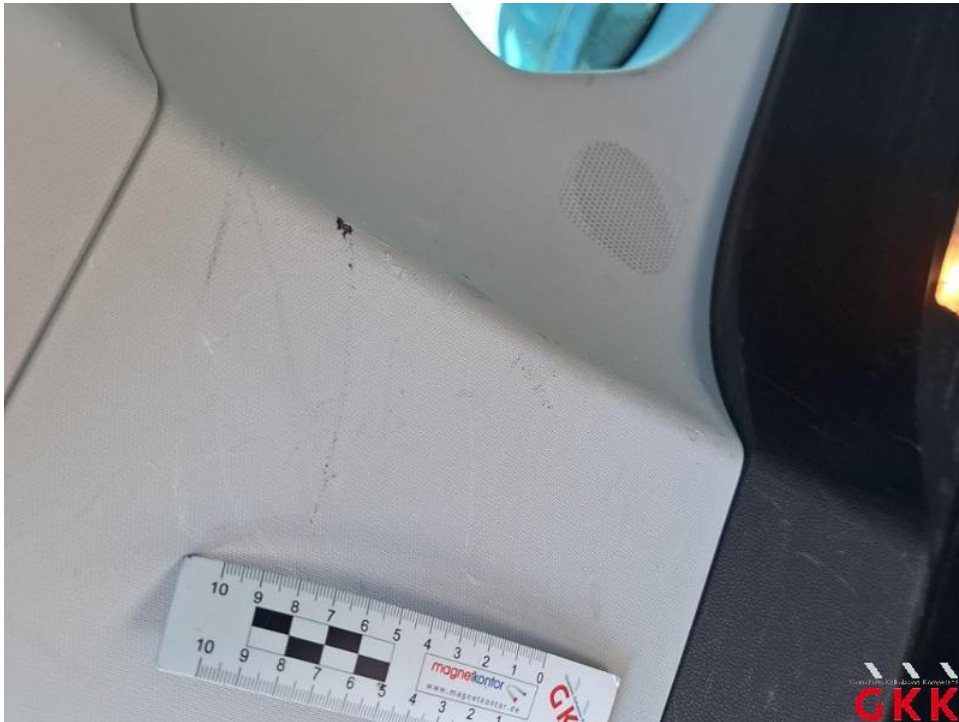
D- Säule links Innenverkleidung, beschädigt (Bild 56, Bild 57, Bild 58)

Bild 56. D- Säule links, Innenverkleidung, beschädigt, ersetzen

Bild 57. D- Säule links, Innenverkleidung, beschädigt, ersetzen

Bild 58. D- Säule links, Innenverkleidung, beschädigt, ersetzen

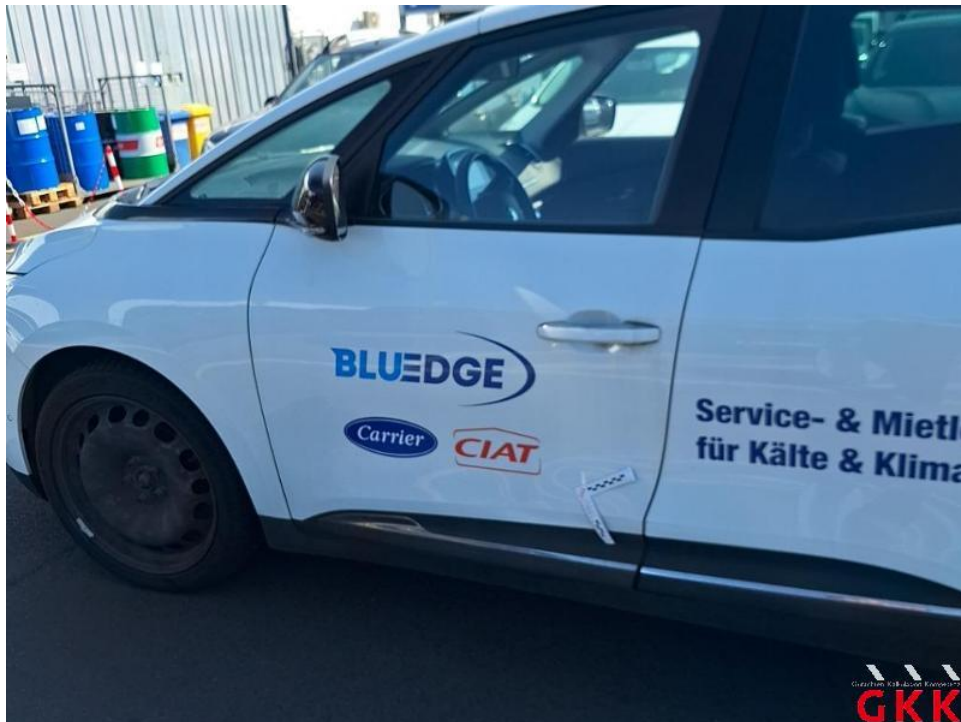
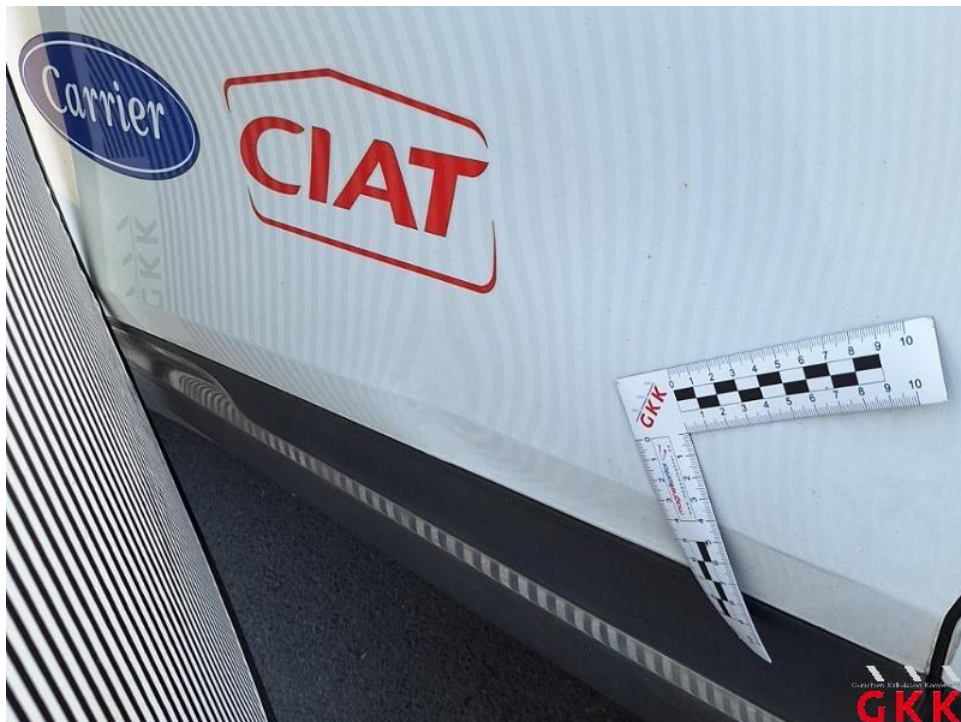
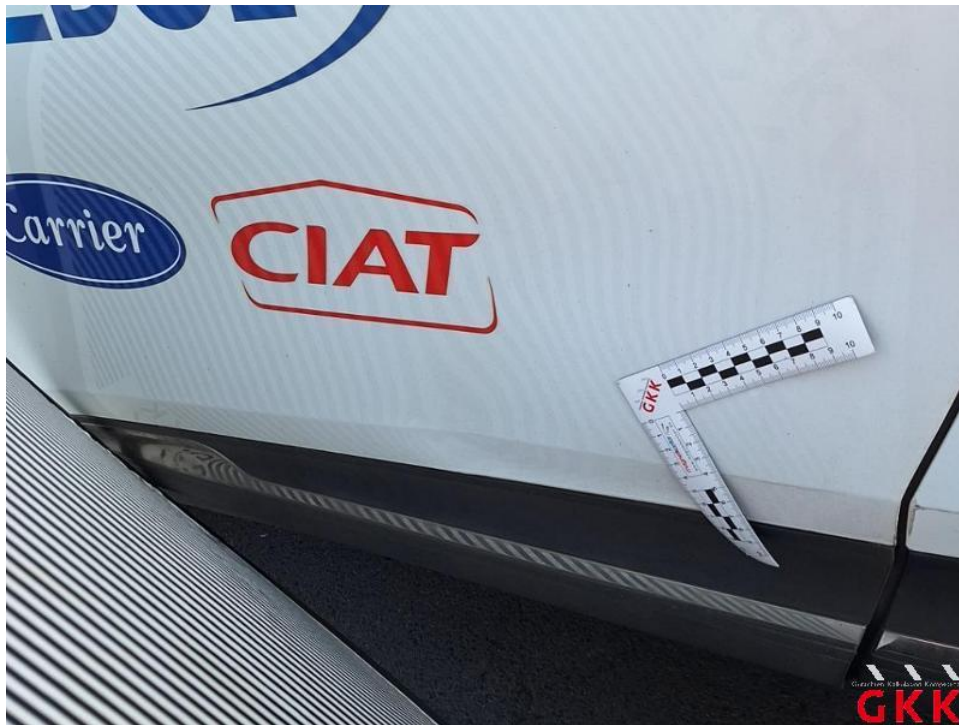
Tür vorne links, beschädigt (Bild 59, Bild 60, Bild 61)

Bild 59. Tür vorne links, beschädigt, instand setzen - lackieren

Bild 60. Tür vorne links, beschädigt, instand setzen - lackieren

Bild 61. Tür vorne links, beschädigt, instand setzen - lackieren

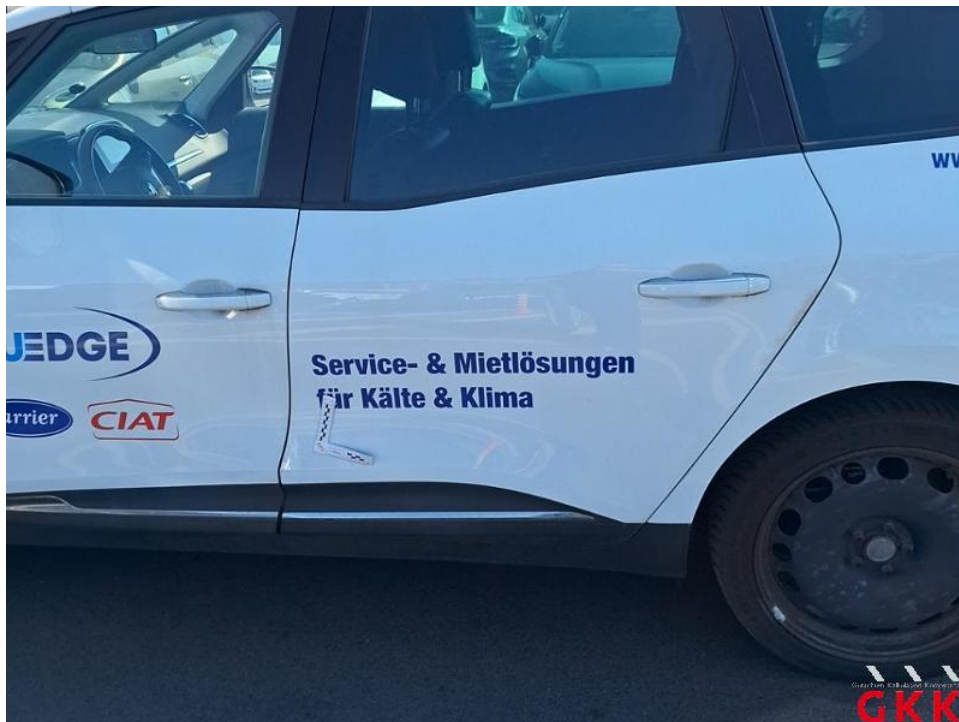
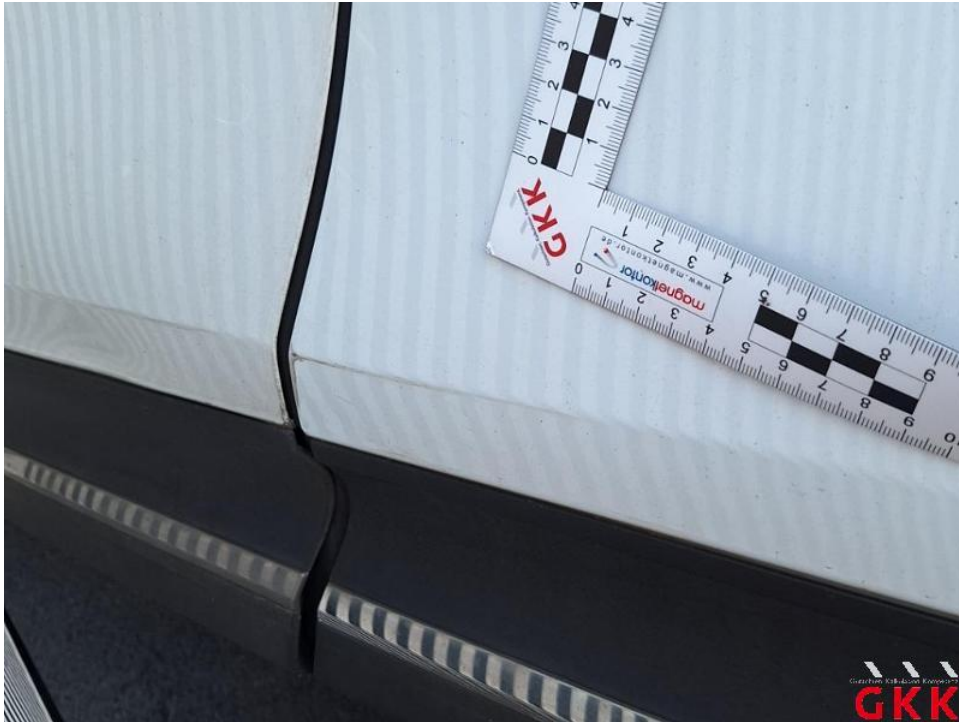
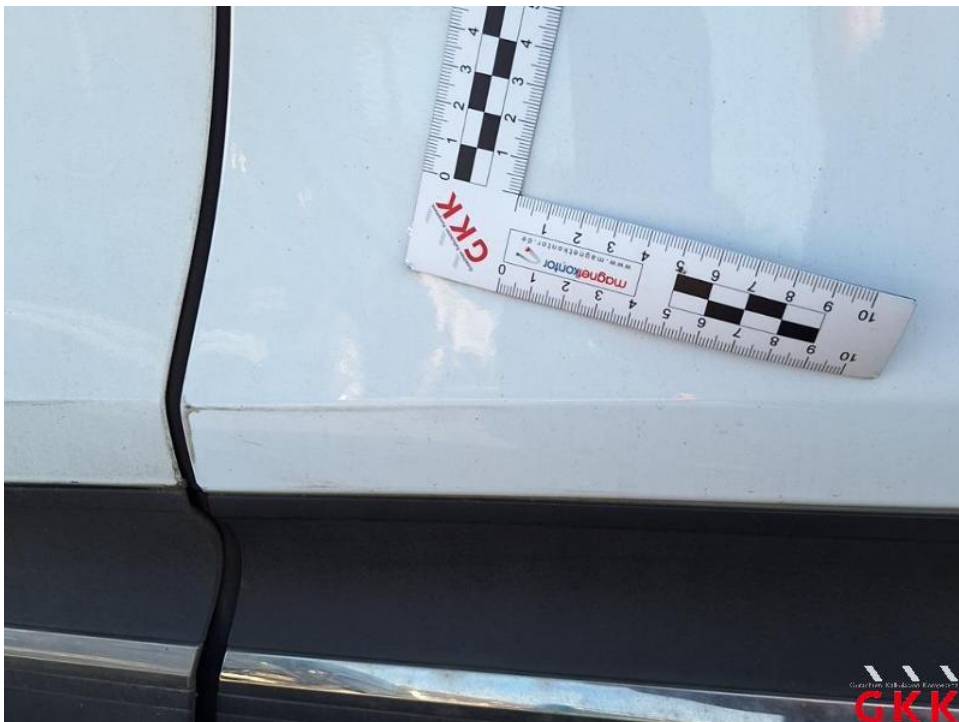
Tür hinten links, beschädigt (Bild 62, Bild 63, Bild 64)

Bild 62. Tür hinten links, beschädigt, instand setzen - lackieren

Bild 63. Tür hinten links, beschädigt, instand setzen - lackieren

Bild 64. Tür hinten links, beschädigt, instand setzen - lackieren
