# UNABHÄNGIGES BATTERIE ZERTIFIKAT

MARKE: Opel  
MODELL: Corsa-e 50 kWh

## Verkaufsbericht

### Fahrzeugdaten / Technische Daten

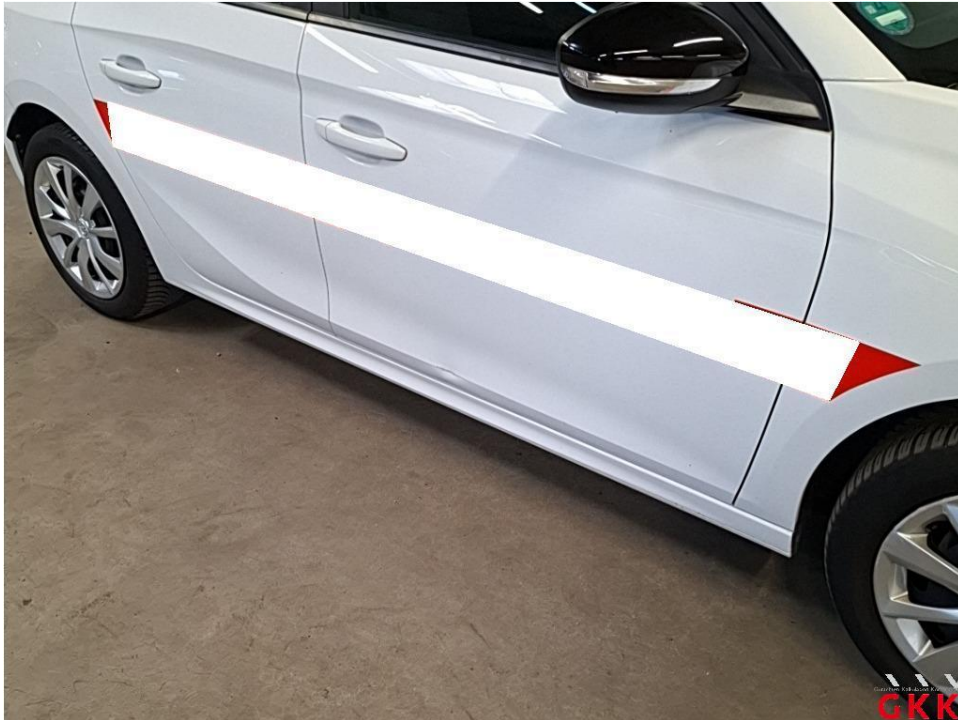
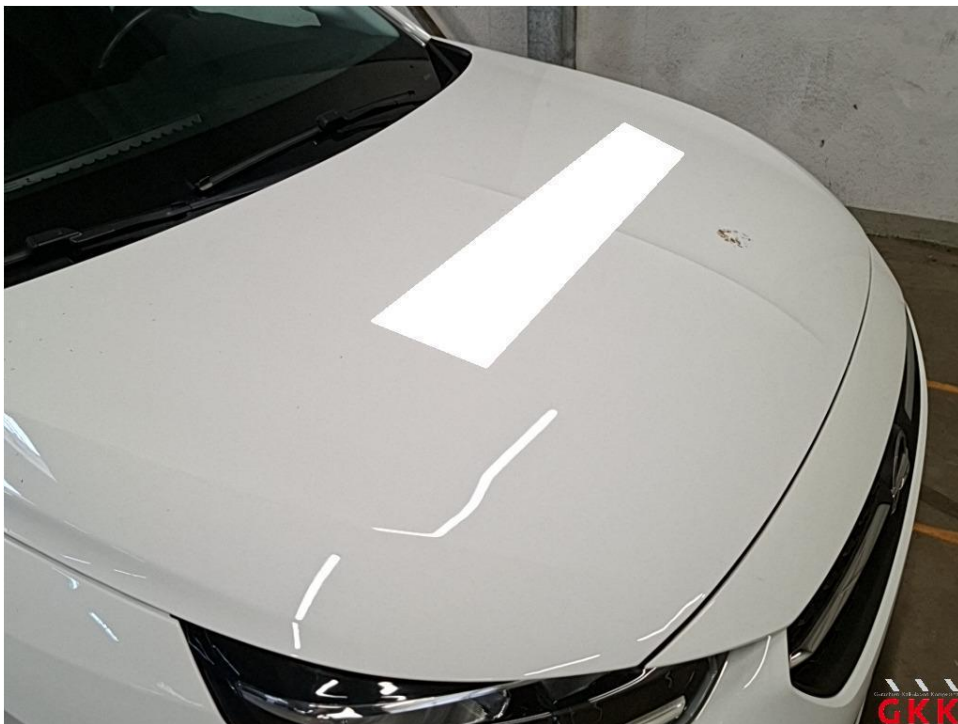
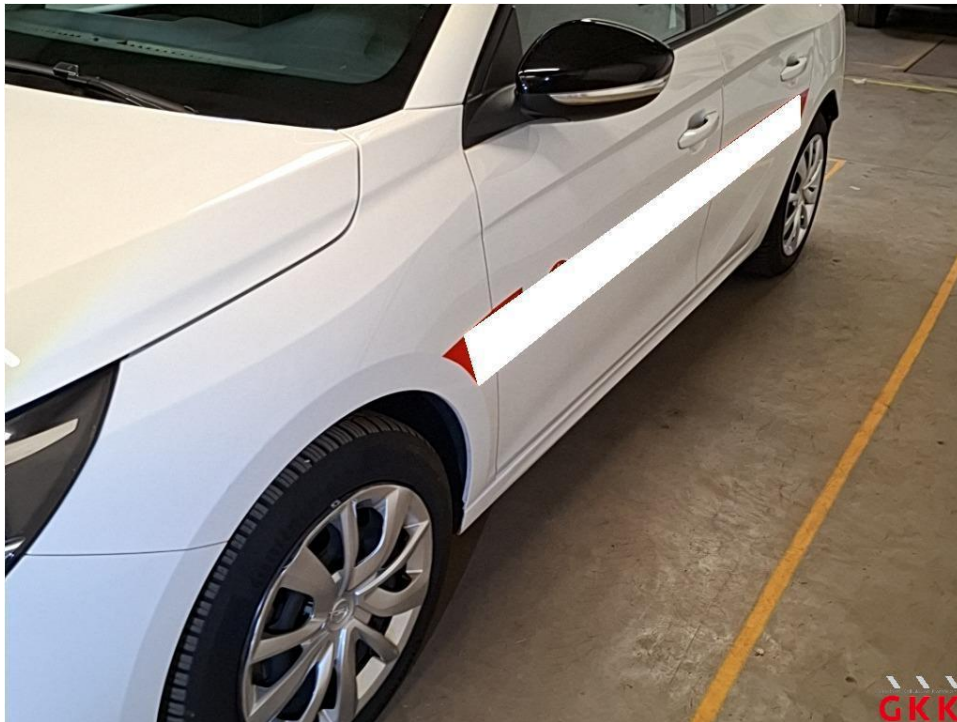
| <b>Front</b> (Angaben ohne MwSt.) | Reparaturkosten | MW |
|---|---|---|
| Beschriftungs- / Werbefolie, beklebt, entkleben (Bild 15, Bild 16, Bild 17) | 160,00 € | 160,00 € |

Bild 15 Beschriftungs- / Werbefolie, beklebt, entkleben

Bild 16 Beschriftungs- / Werbefolie, beklebt, entkleben

Bild 17 Beschriftungs- / Werbefolie, beklebt, entkleben

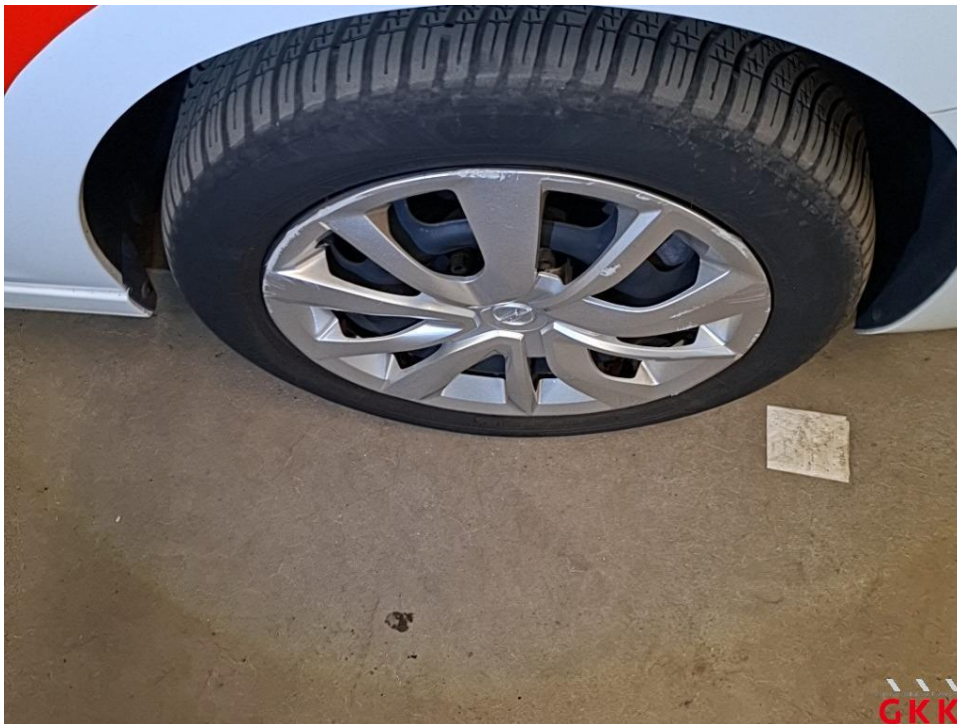
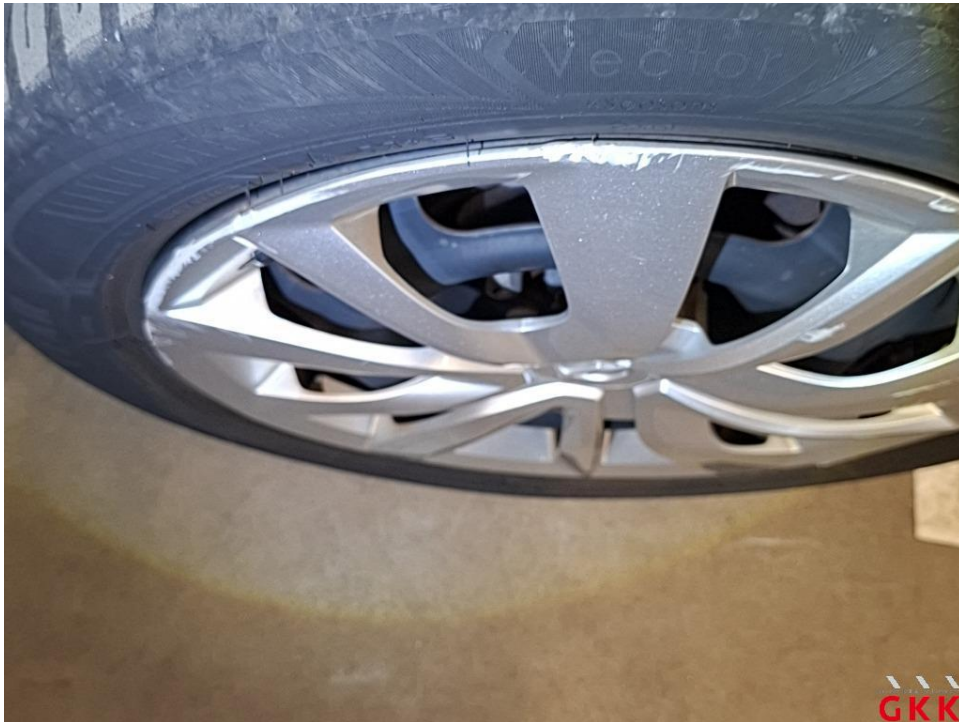
| <b>Front</b> (Angaben ohne MwSt.) | Reparaturkosten | MW |
|---|---|---|
| Radkappe(n) vorne rechts, beschädigt, ersetzen (Bild 18, Bild 19) | 21,82 € | 15,27 € |

Bild 18 Radkappe(n), vorne rechts, beschädigt, ersetzen

Bild 19 Radkappe(n), vorne rechts, beschädigt, ersetzen

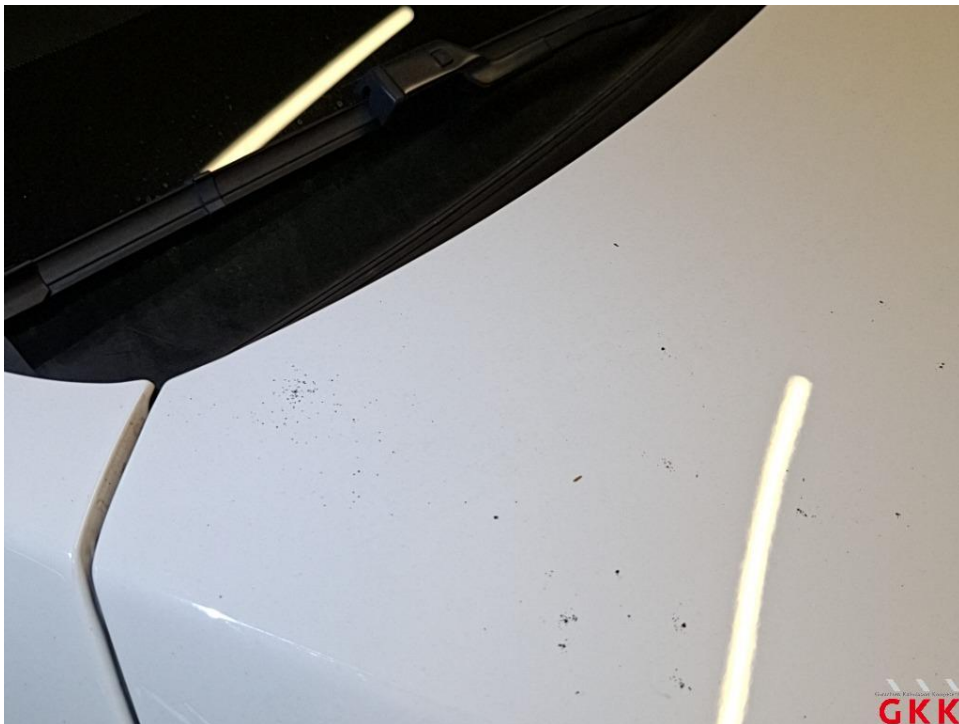
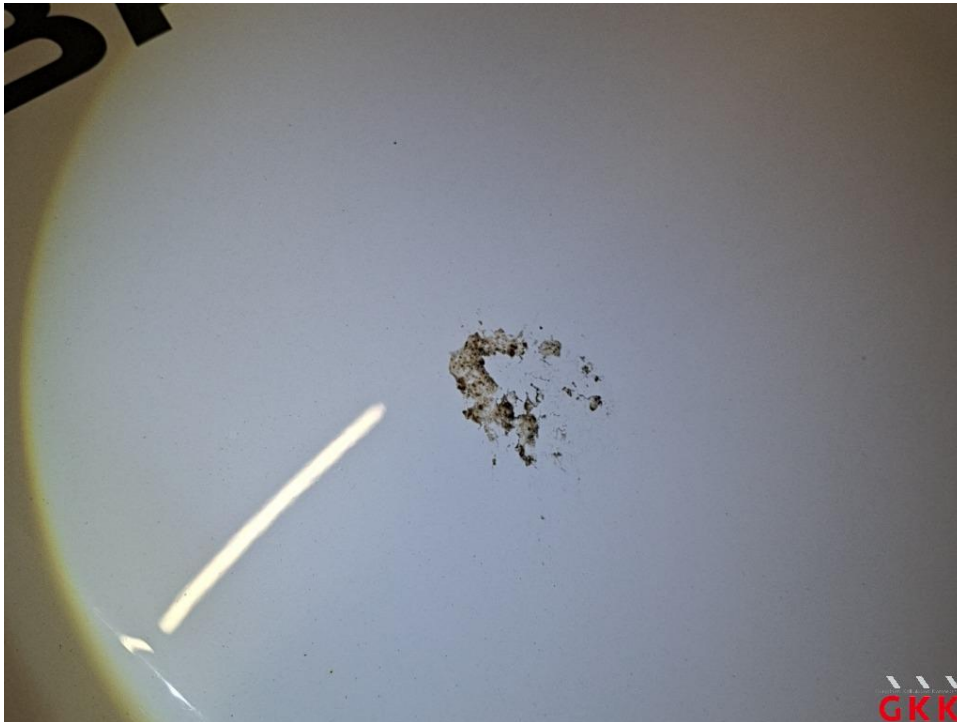
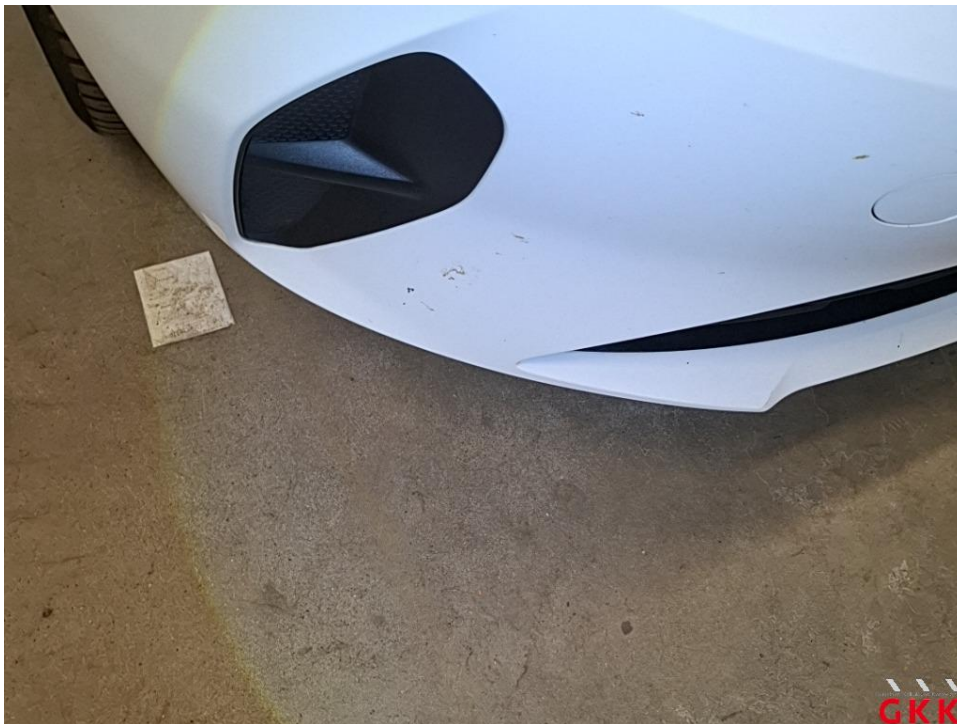
| <b>Front</b> (Angaben ohne MwSt.) | Reparaturkosten | MW |
|---|---|---|
| Fahrzeug außen, Anhaftungsspuren, aufbereiten (Bild 20, Bild 21, Bild 22) | 239,28 € | 239,28 € |

Bild 20 Fahrzeug, außen, Anhaftungsspuren, aufbereiten

Bild 21 Fahrzeug, außen, Anhaftungsspuren, aufbereiten

Bild 22 Fahrzeug, außen, Anhaftungsspuren, aufbereiten

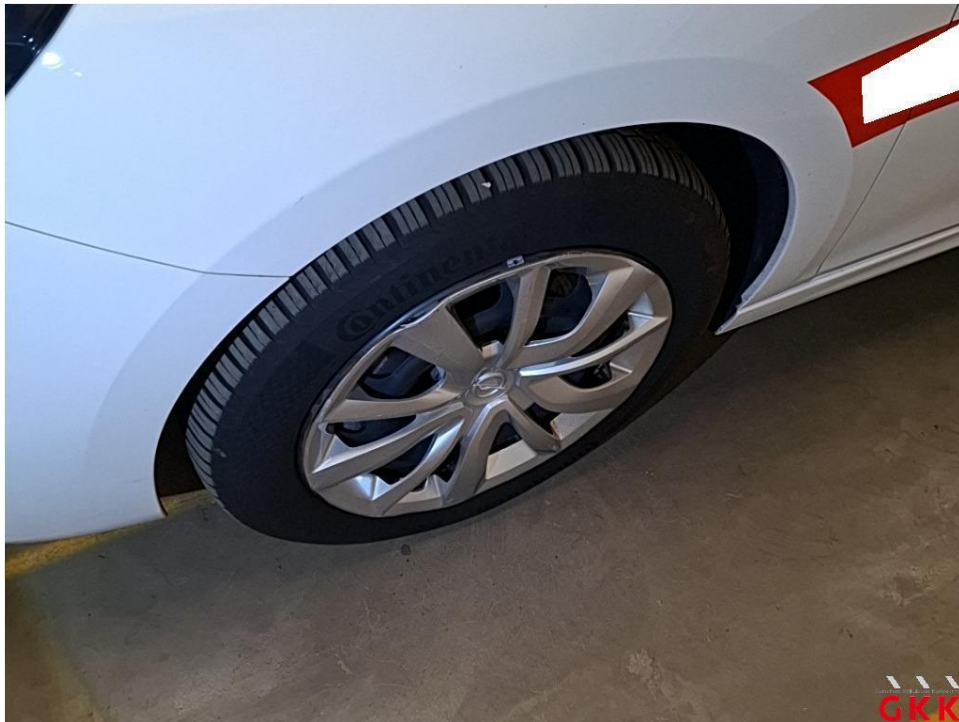
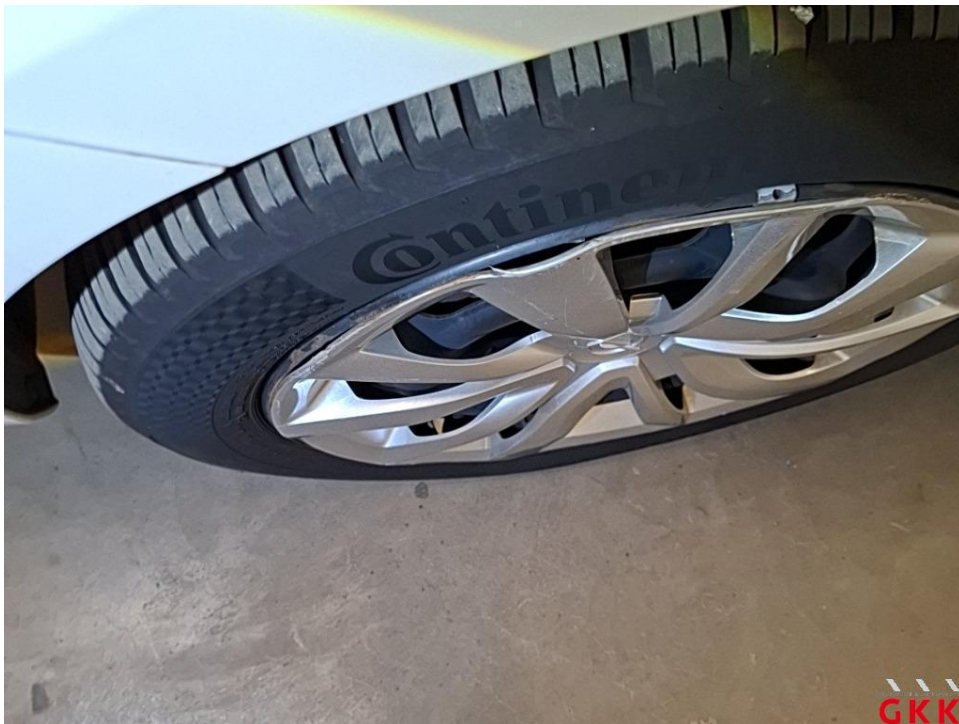
| <b>Front</b> (Angaben ohne MwSt.) | Reparaturkosten | MW |
|---|---|---|
| Radkappe(n) vorne links, beschädigt, ersetzen (Bild 23, Bild 24) | 21,82 € | 15,27 € |

Bild 23 Radkappe(n), vorne links, beschädigt, ersetzen

Bild 24 Radkappe(n), vorne links, beschädigt, ersetzen

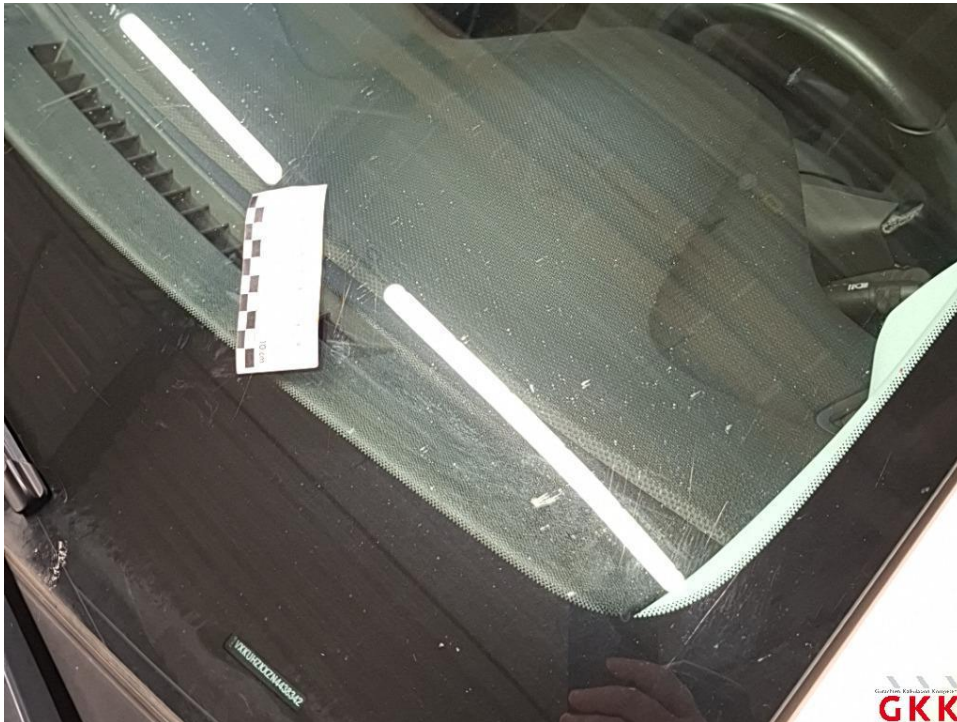
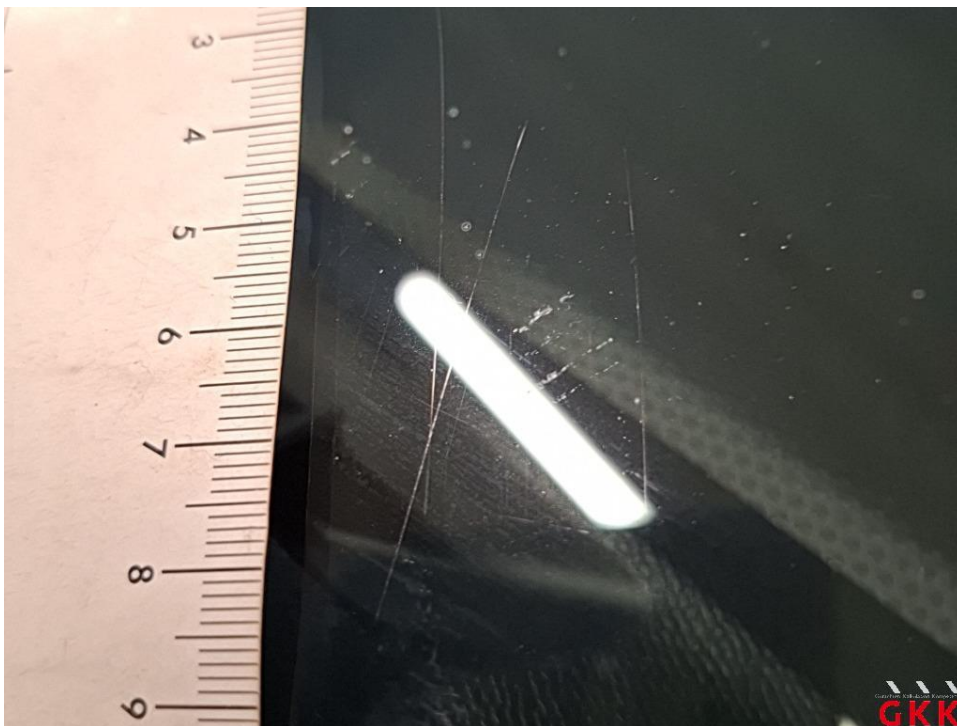
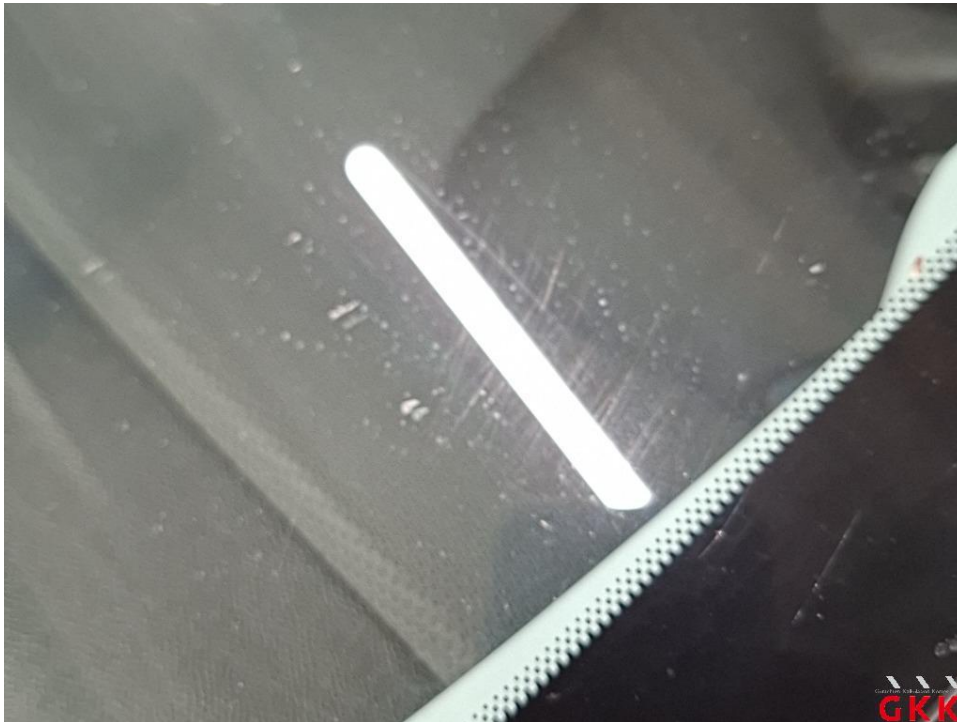
| <b>Front</b> (Angaben ohne MwSt.) | Reparaturkosten | MW |
|---|---|---|
| Frontscheibe mit Regensensor und Frontkamera, verkratzt, ersetzen (Bild 25, Bild 26, Bild 27) | 921,00 € | 921,00 € |

Bild 25 Frontscheibe, mit Regensensor und Frontkamera, verkratzt, ersetzen

Bild 26 Frontscheibe, mit Regensensor und Frontkamera, verkratzt, ersetzen

Bild 27 Frontscheibe, mit Regensensor und Frontkamera, verkratzt, ersetzen

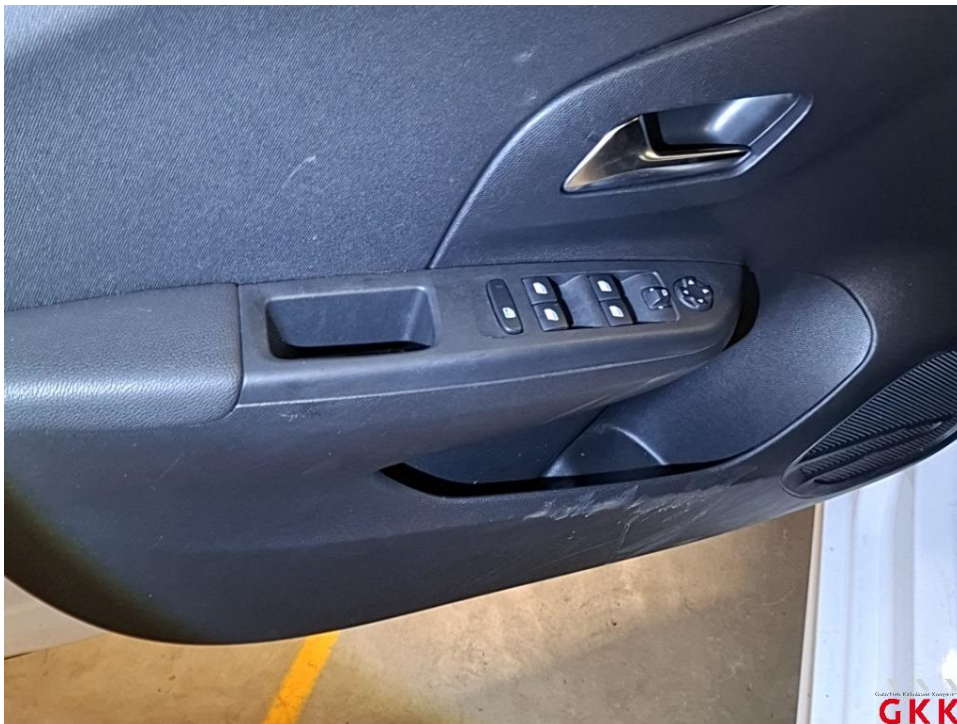
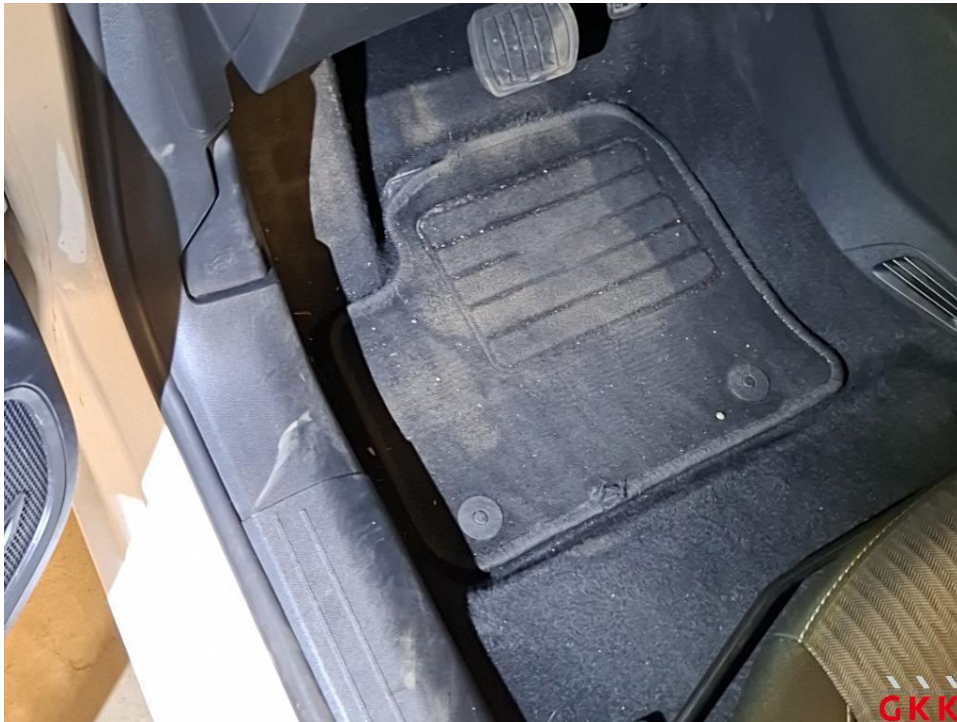
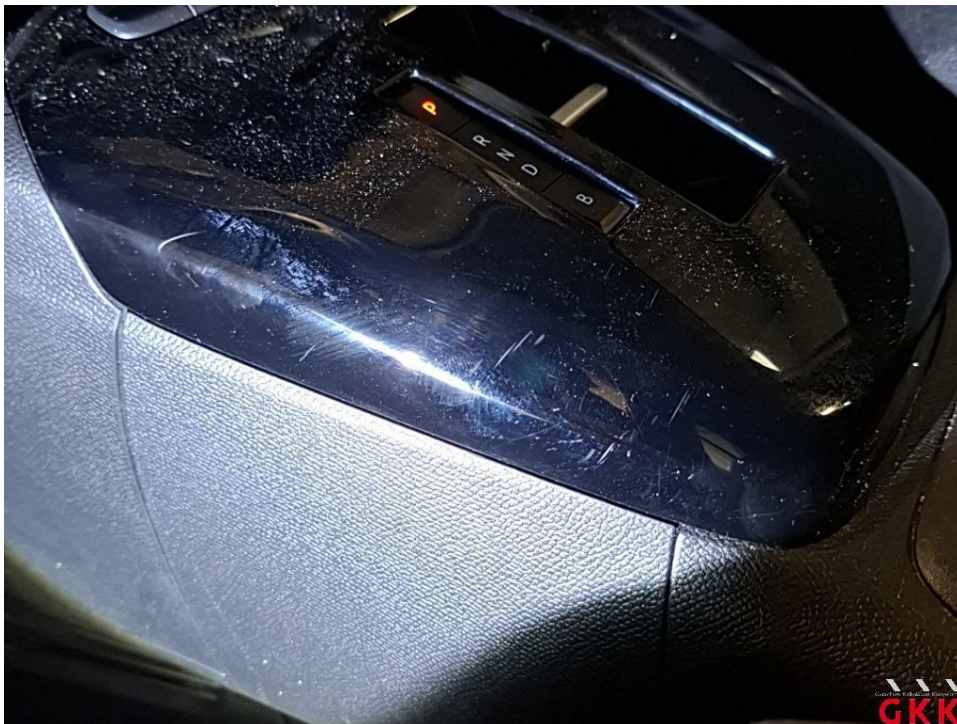
| <b>Front</b> (Angaben ohne MwSt.) | Reparaturkosten | MW |
|---|---|---|
| Fahrzeug innen, verkratzt und verschmutzt, aufbereiten (Bild 28, Bild 29, Bild 30) | 159,52 € | 159,52 € |

Bild 28 Fahrzeug, innen, verkratzt und verschmutzt, aufbereiten

Bild 29 Fahrzeug, innen, verkratzt und verschmutzt, aufbereiten

Bild 30 Fahrzeug, innen, verkratzt und verschmutzt, aufbereiten

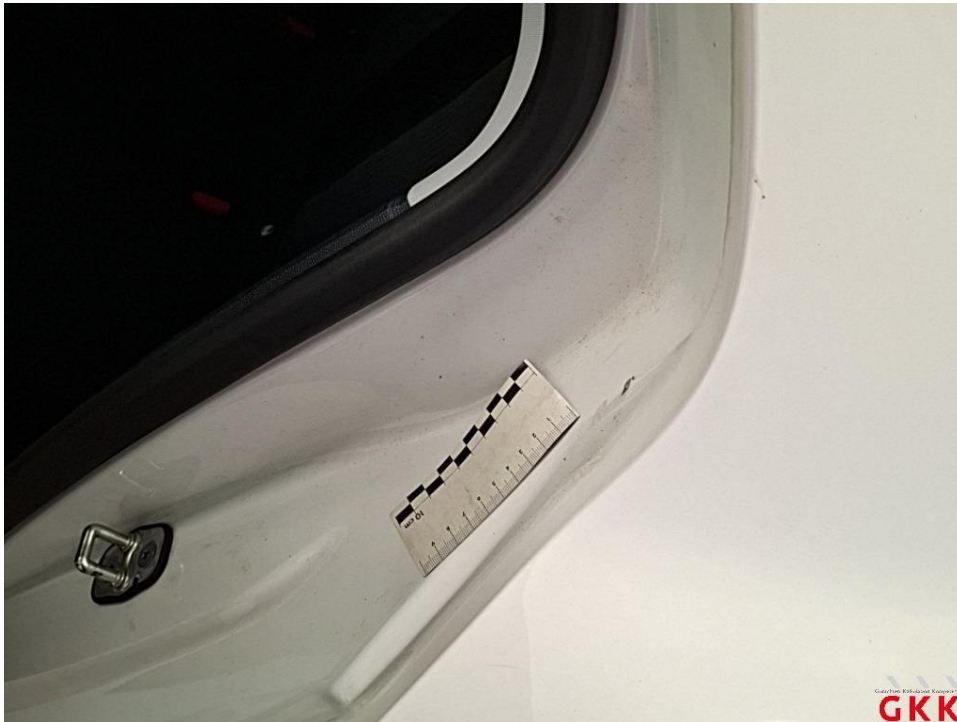
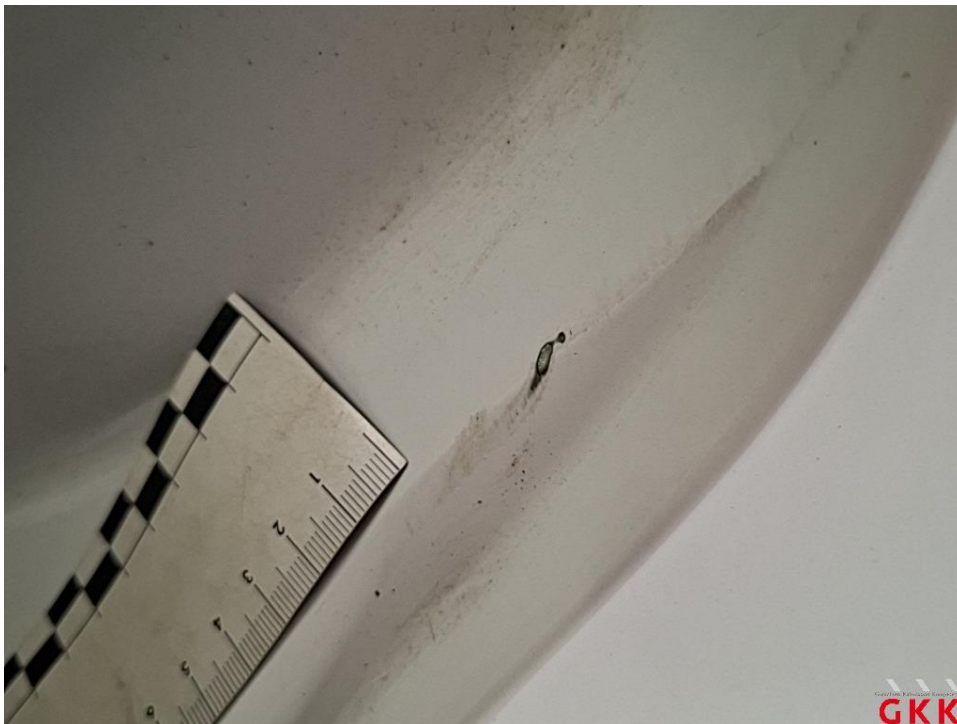
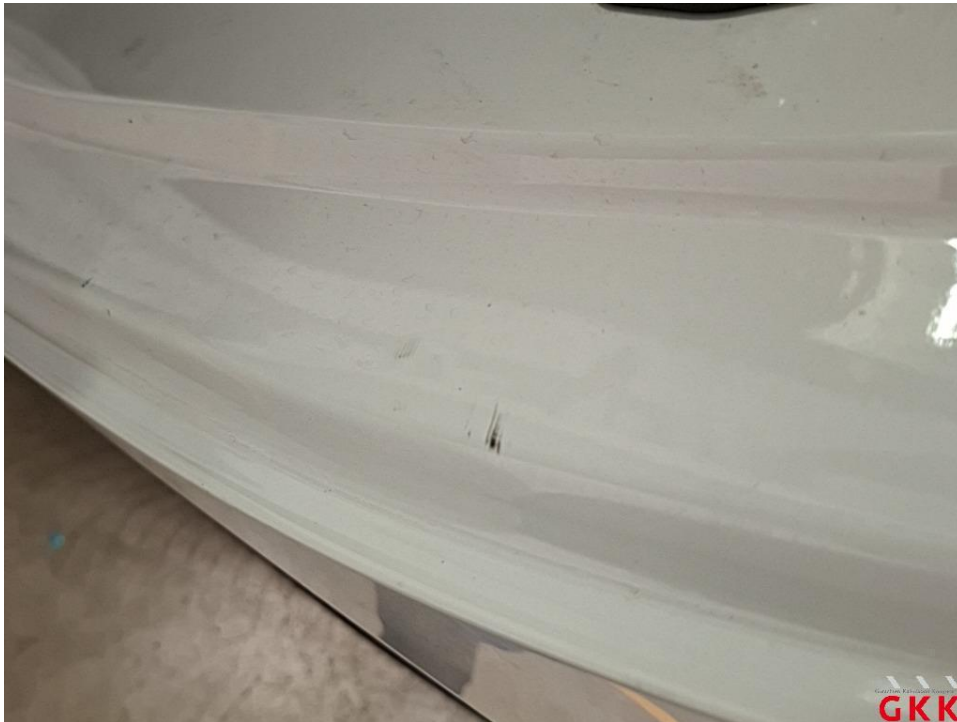
| <b>Front</b> (Angaben ohne MwSt.) | Reparaturkosten | MW |
|---|---|---|
| Tür hinten links Einstieg, verkratzt, Spotlackieren (Bild 31, Bild 32, Bild 33) | 116,38 € | 116,38 € |

Bild 31 Tür hinten links, Einstieg, verkratzt, Spotlackieren

Bild 32 Tür hinten links, Einstieg, verkratzt, Spotlackieren

Bild 33 Tür hinten links, Einstieg, verkratzt, Spotlackieren

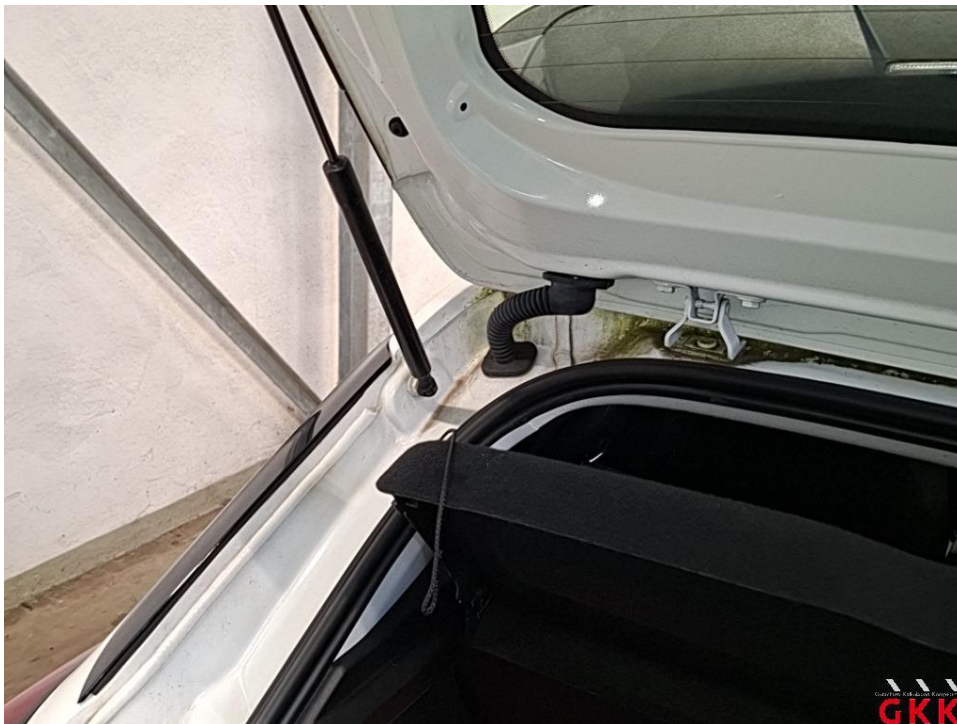
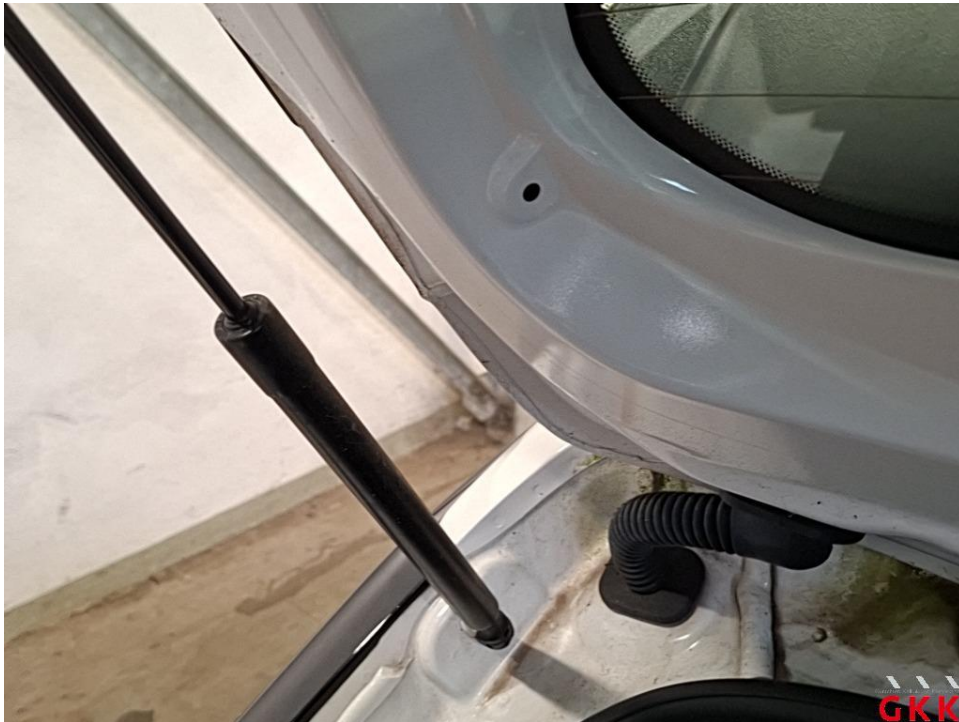
| <b>Front</b> (Angaben ohne MwSt.) | Reparaturkosten | MW |
|---|---|---|
| Halterung Seil Laderaumabdeckung links, fehlt, ersetzen (Bild 34, Bild 35) | 17,92 € | 17,92 € |

Bild 34 Halterung Seil Laderaumabdeckung links, fehlt, ersetzen

Bild 35 Halterung Seil Laderaumabdeckung links, fehlt, ersetzen

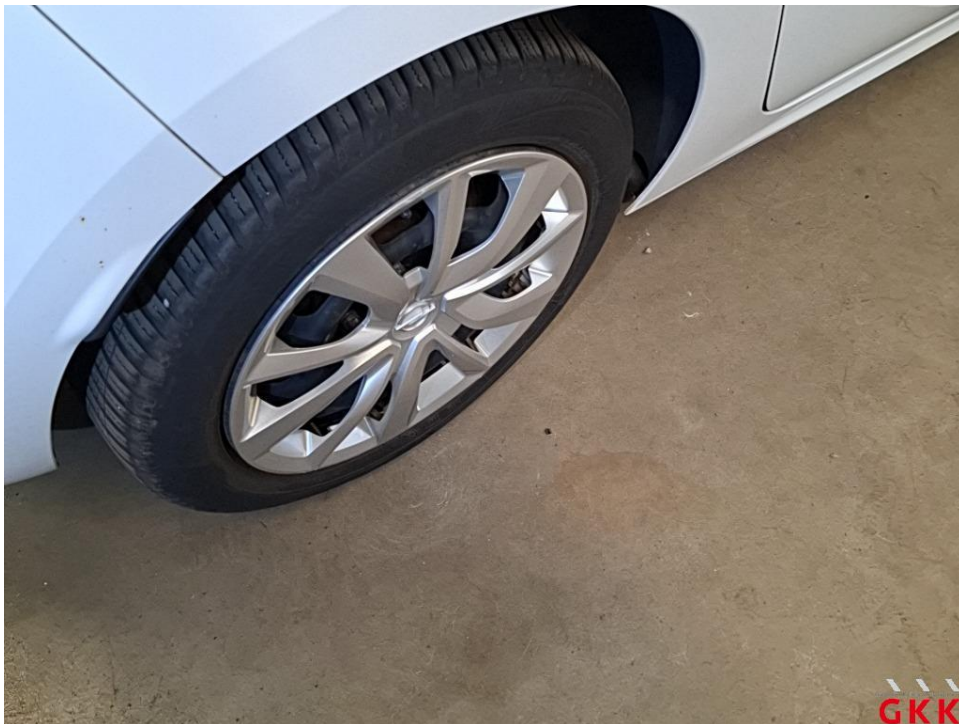
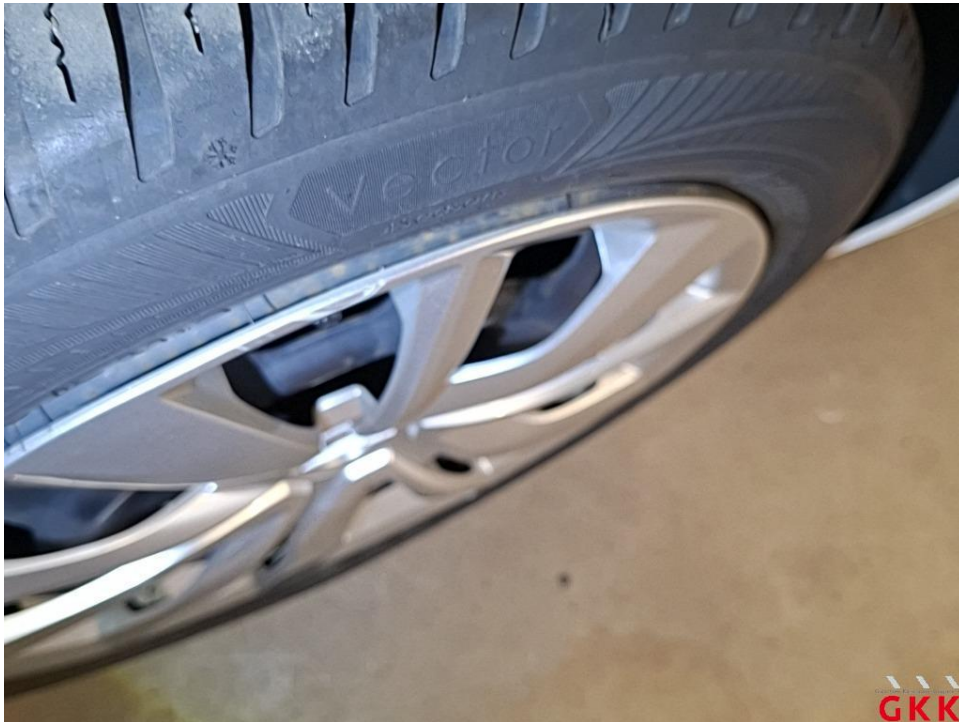
| <b>Front</b> (Angaben ohne MwSt.) | Reparaturkosten | MW |
|---|---|---|
| Radkappe(n) hinten rechts, beschädigt, ersetzen (Bild 36, Bild 37) | 21,82 € | 15,27 € |

Bild 36 Radkappe(n), hinten rechts, beschädigt, ersetzen

Bild 37 Radkappe(n), hinten rechts, beschädigt, ersetzen

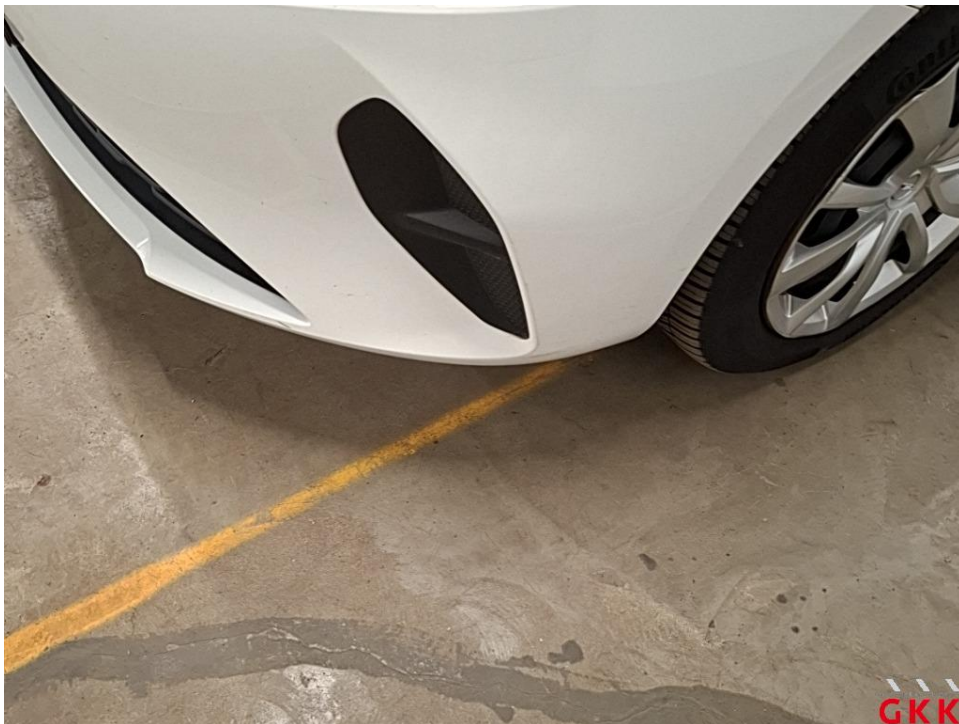
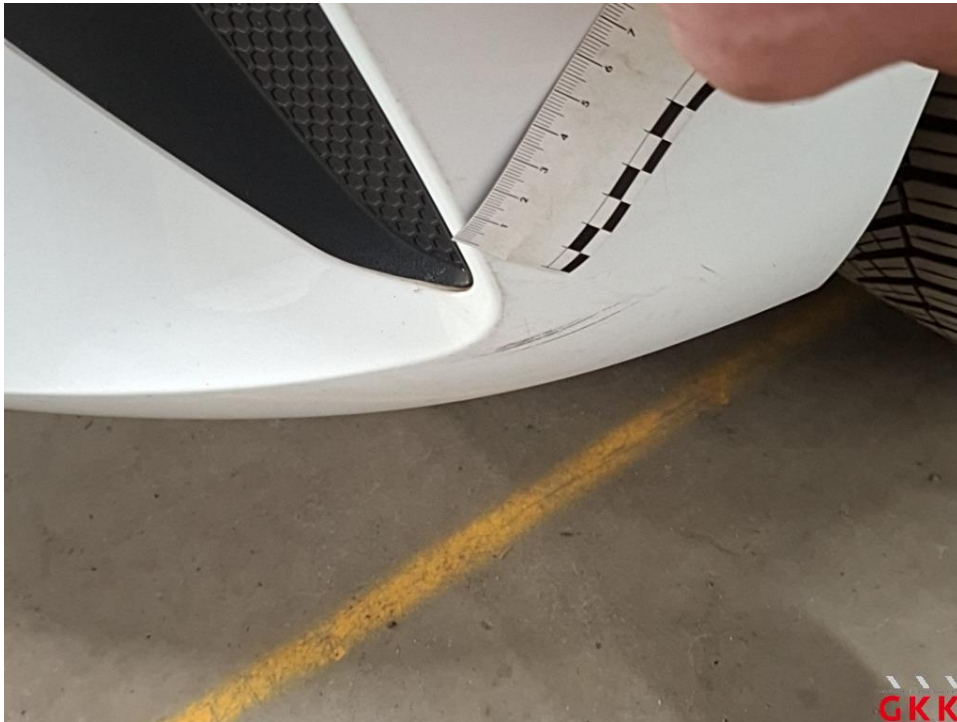
| <b>Front</b> (Angaben ohne MwSt.) | Reparaturkosten | MW |
|---|---|---|
| Stoßfänger vorne Verkleidung -lackiert-, verkratzt, lackieren (Bild 38, Bild 39) | 1108,69 € | 776,08 € |

Bild 38 Stoßfänger vorne, Verkleidung -lackiert-, verkratzt, lackieren

Bild 39 Stoßfänger vorne, Verkleidung -lackiert-, verkratzt, lackieren

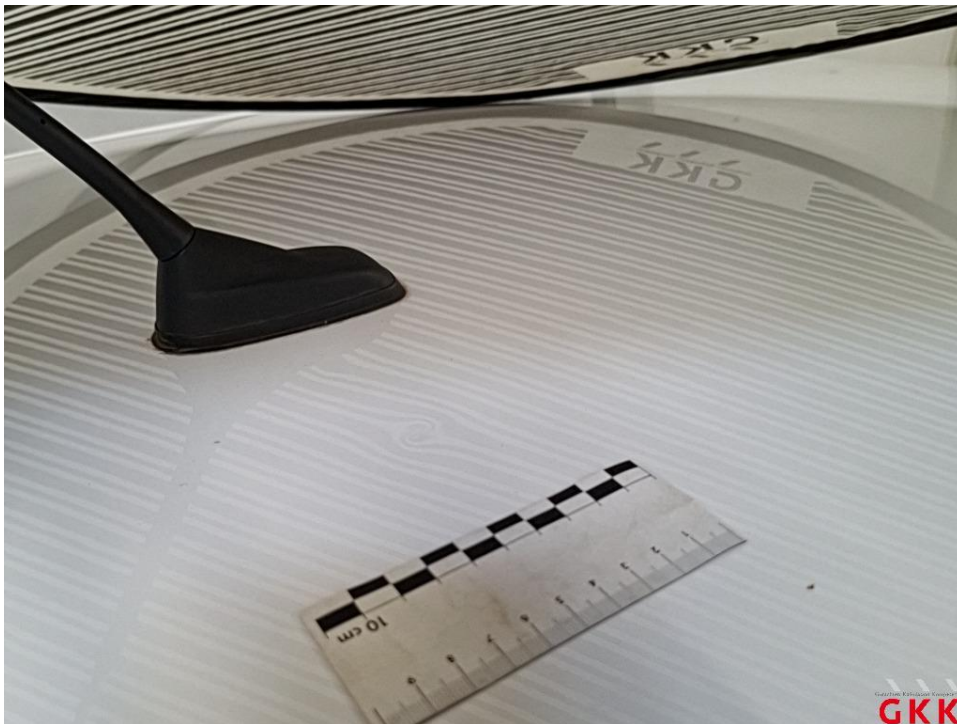
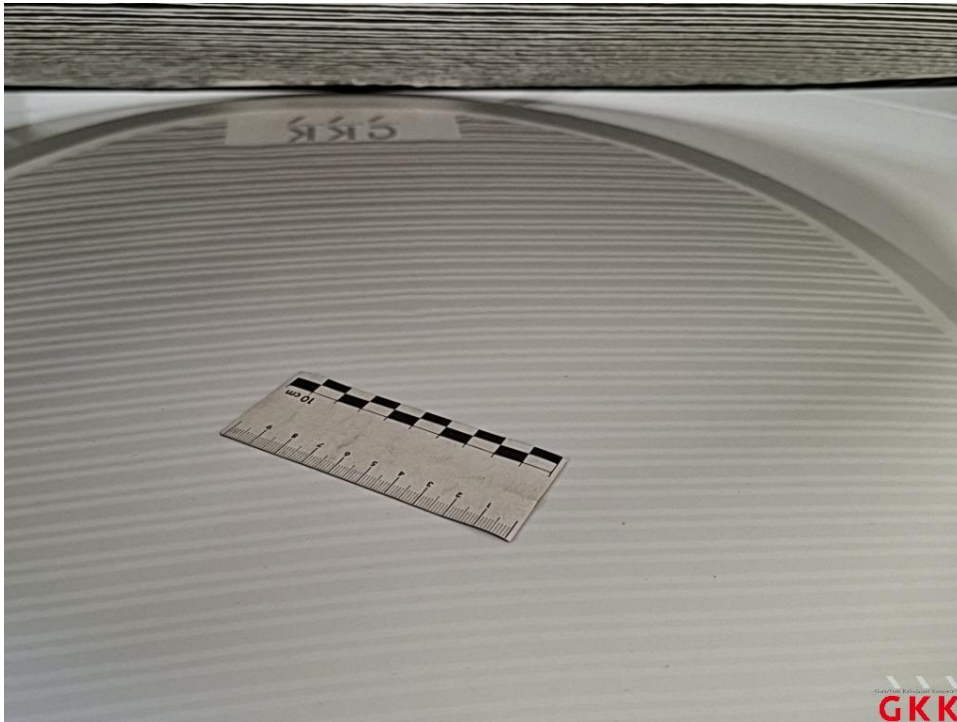
| <b>Front</b> (Angaben ohne MwSt.) | Reparaturkosten | MW |
|---|---|---|
| Dach, beschädigt, kalt drücken (Bild 40, Bild 41) | 300,00 € | 300,00 € |

Bild 40 Dach, beschädigt, kalt drücken

Bild 41 Dach, beschädigt, kalt drücken

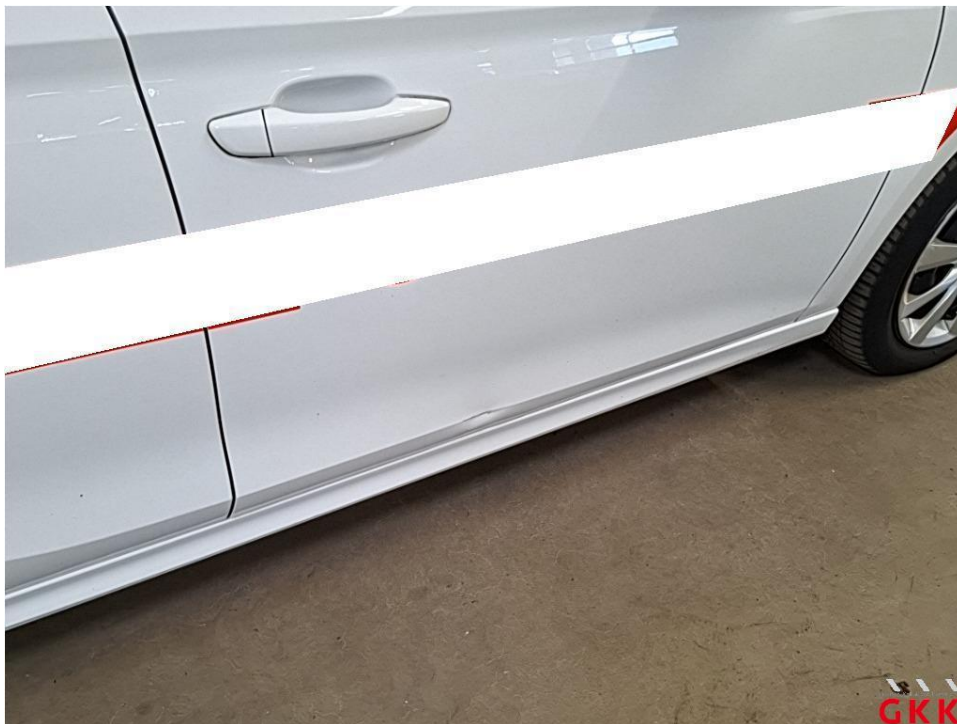
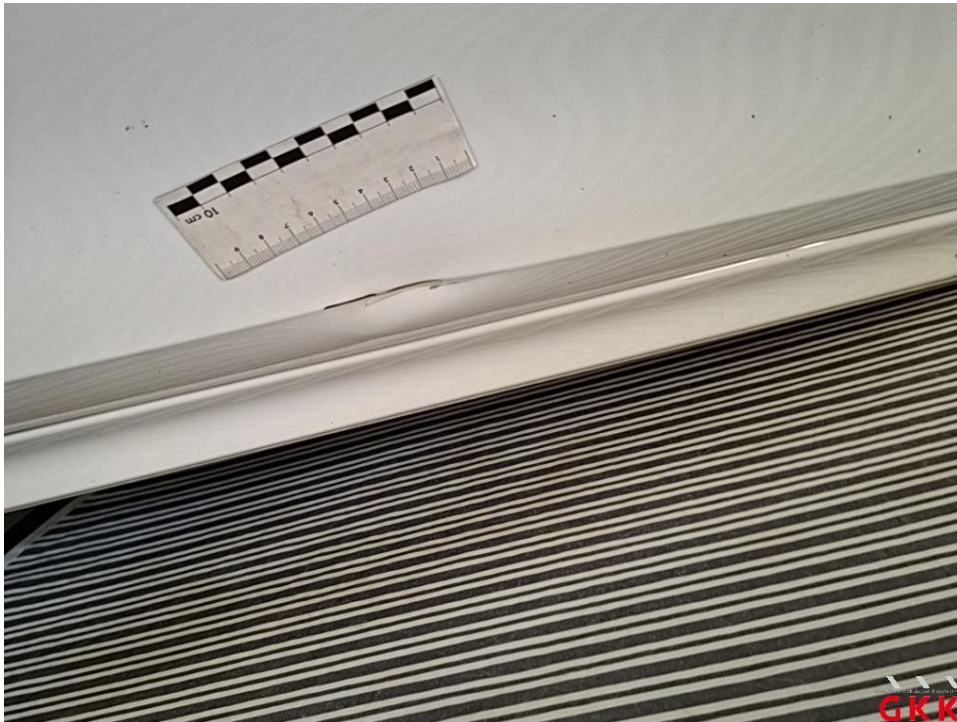
| <b>Front</b> (Angaben ohne MwSt.) | Reparaturkosten | MW |
|---|---|---|
| Tür vorne rechts, beschädigt, ersetzen (Bild 42, Bild 43) | 1768,44 € | 1237,91 € |

Bild 42 Tür vorne rechts, beschädigt, ersetzen

Bild 43 Tür vorne rechts, beschädigt, ersetzen
