Volkswagen ID.5 '22 BEV

Merk:	Volkswagen	Kenteken:	
Versnellingsbak:	Automaat	Kleur carrosserie:	
Model:	ID.5 '22 BEV	Chassisnummer:	WVGZZZE2ZPP501724
Type brandstof:	Electrisch	Vermogen:	220 kW
Versie:	ID.5 77kWh 220 4WD GTX	1ste tenaamstelling:	18-11-2022
Kilometerstand:	203840 km	Aantal deuren:

Samenvatting schade

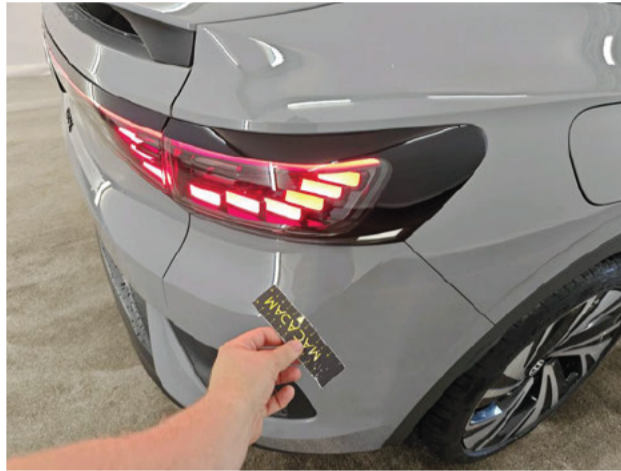
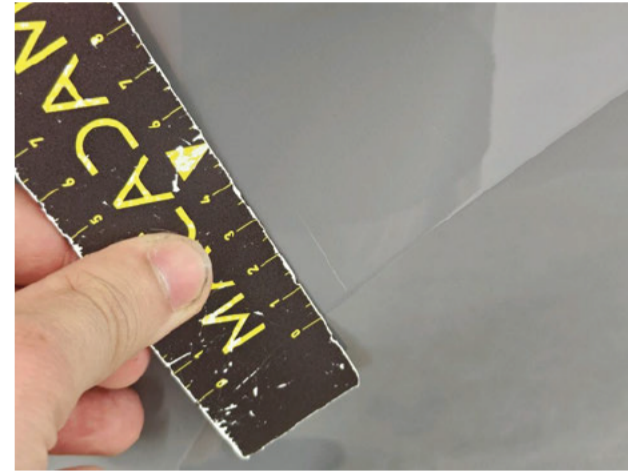
Bumper A R hoek

Kras(sen)
Herstellen en spuiten (compleet)
Achterzijde

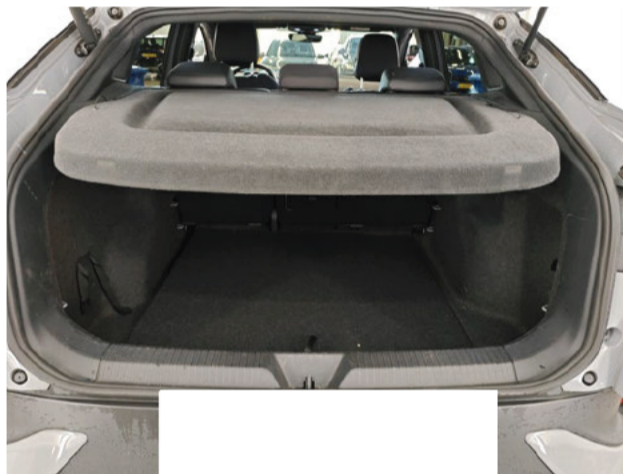
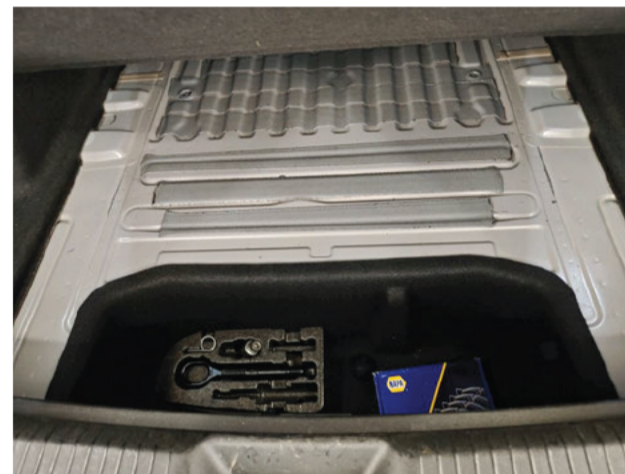
Contactsleutel

Ontbreekt
Vervangen
Interieur

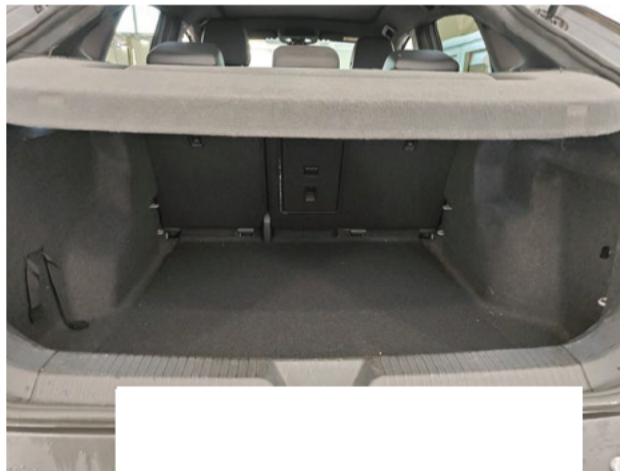
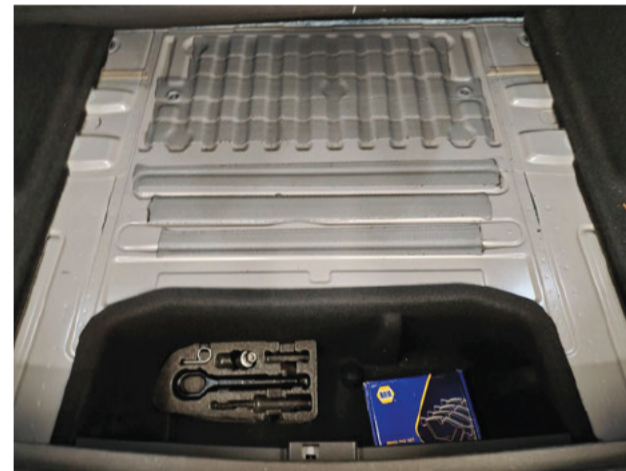
Laadkabel EV (snelladen)

Ontbreekt
Vervangen
Achterzijde

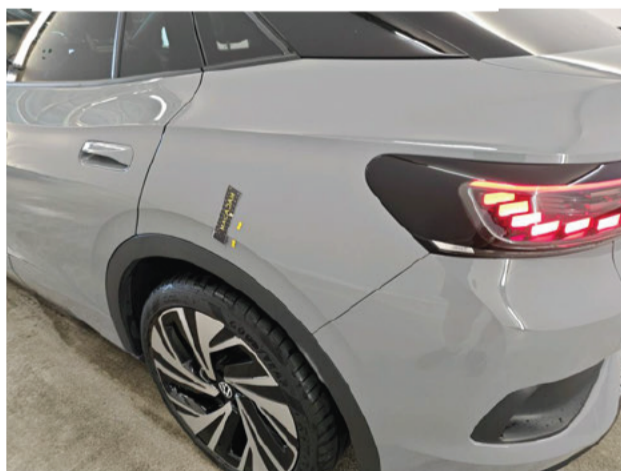
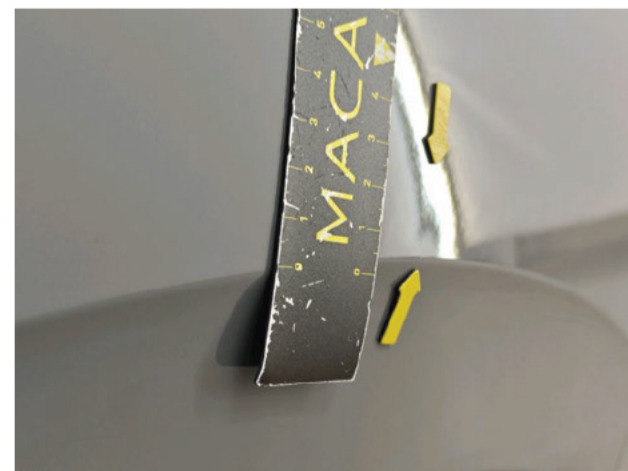
Scherm A L

Deuk(en)
Herstellen en spuiten (compleet)
Links

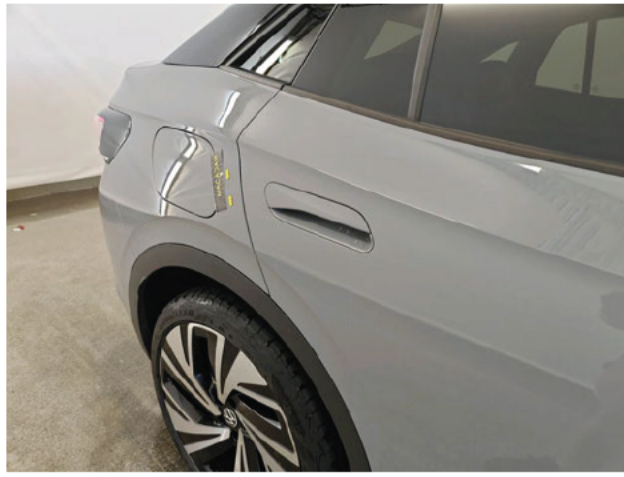
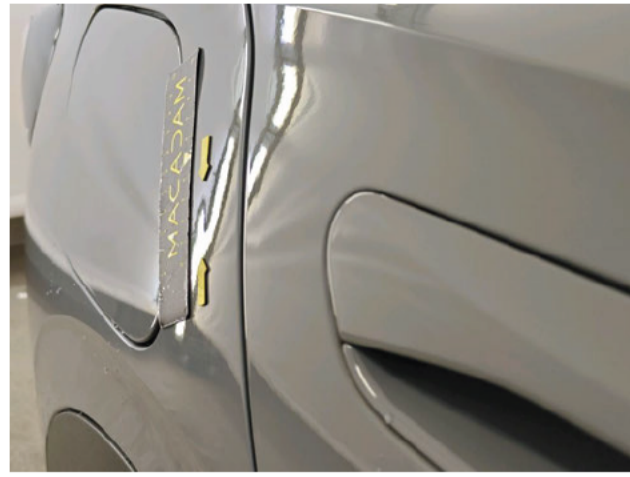
Scherm A R

Deuk(en)

Herstellen en spuiten (compleet)

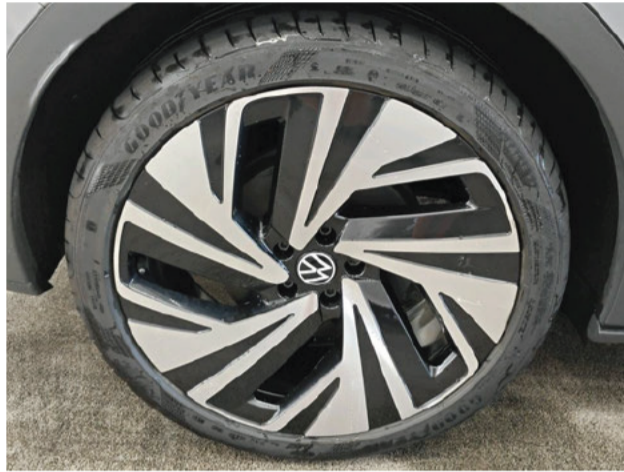
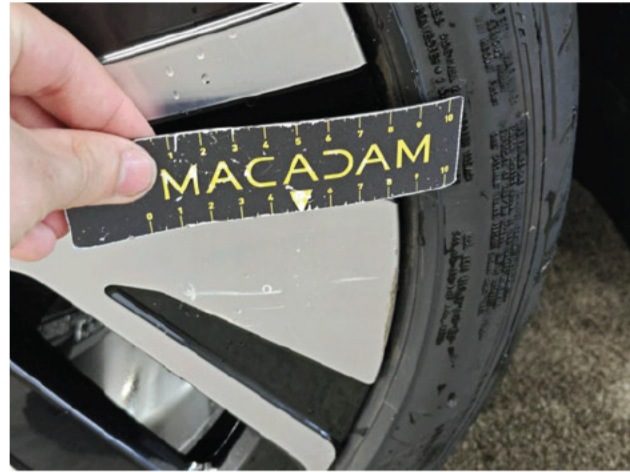
Velg A R alu

Kras(sen)

Herstellen en spuiten (compleet)

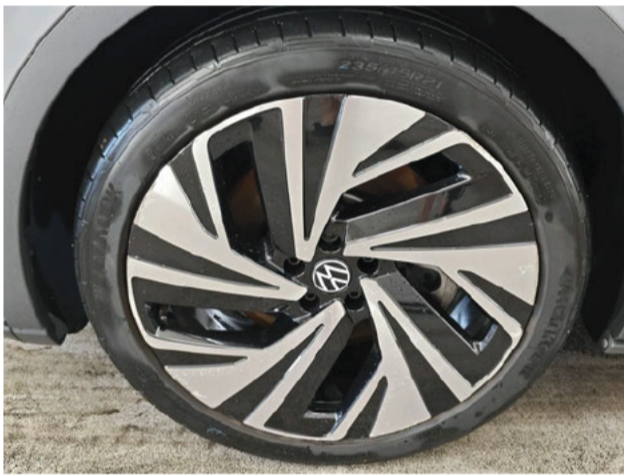
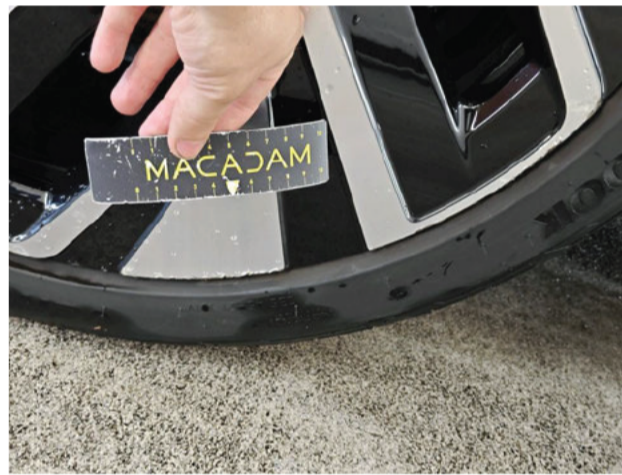
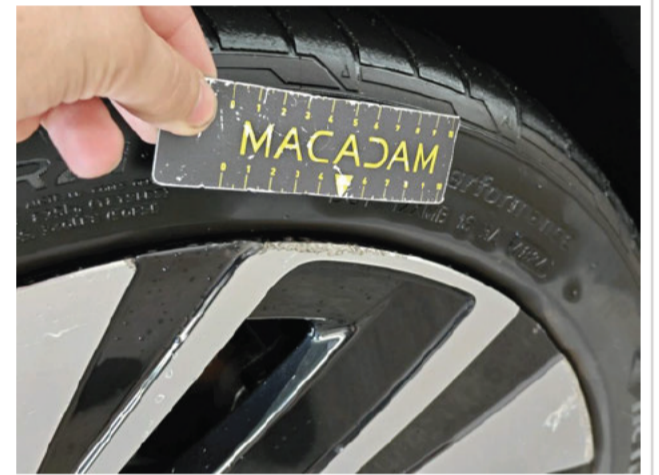
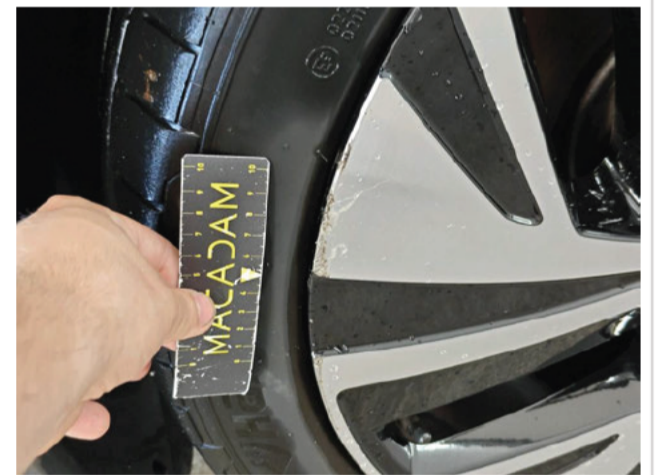
Velg V L alu

Kras(sen)

Herstellen en spuiten (compleet)

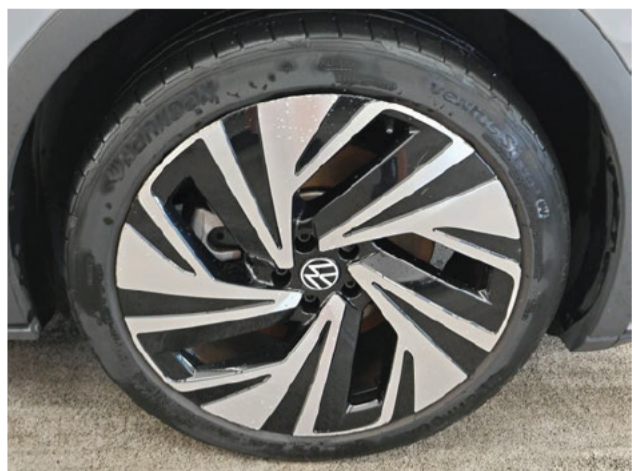
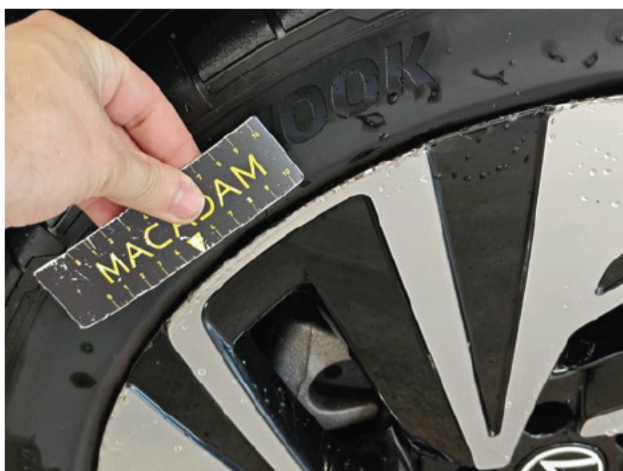
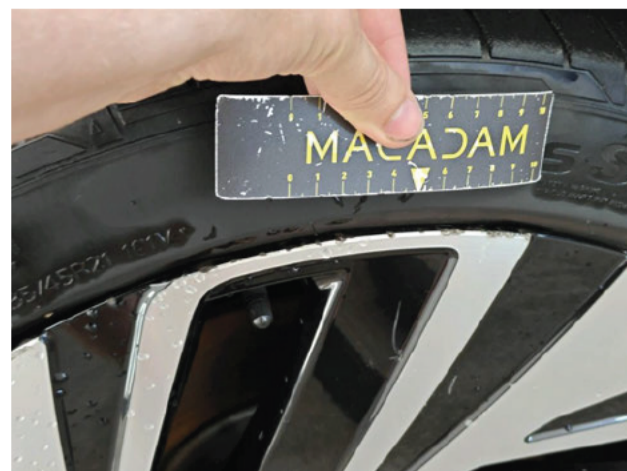
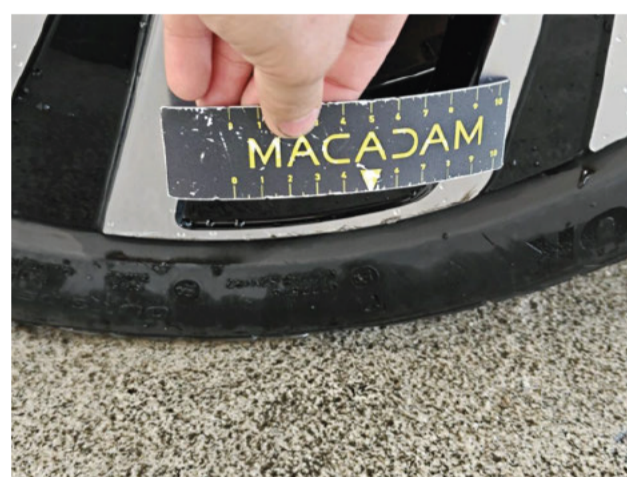
Velg V R alu

Kras(sen)

Herstellen en spuiten (compleet)

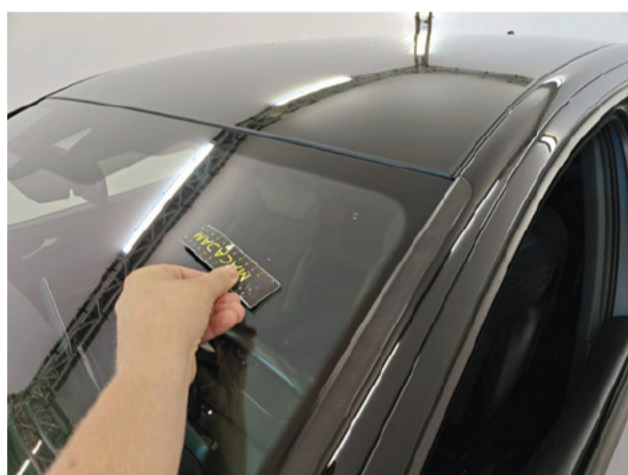
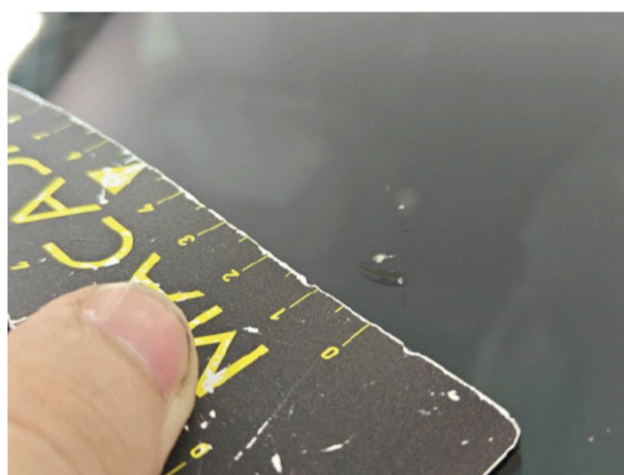
Voorruit

Steenslag

Glasherstel
