<b>Fahrzeug:</b>	<b>HYUNDAI Santa Fe 1.6 T-GDI Hybrid Prime 4WD Auto Sports Utility Vehicle 5-türig 1598 ccm 230 PS / 169 KW bleifrei 6-Gang Automatik</b>		
Amtliches Kennzeichen:	SLS-RW 0407	Fahrgestell-Nummer:	KMHS5811DPU083085
Vertrags-Nummer:	42362084	Erstzulassung:	19.10.2023
Internes KZ:	15086190	Kilometer-Stand:	162919
Unfall/Schaden:	Dem Verkäufer wurden keine unfallbedingten Beschädigungen am Fahrzeug angezeigt.

## Zustandsbericht

<b>Kunde :</b>	<b>Allane SE HCBE</b>	<b>Amtl. Kennzeichen :</b>	<b>SLS-RW 407</b>
<b>Berichtsnummer :</b>	<b>0000000923587-DE968</b>		
<b>Referenznummer:</b>	<b>31197405</b>

#### Hyundai Santa Fe (TM)(10.2020->) Prime Hybrid 4WD

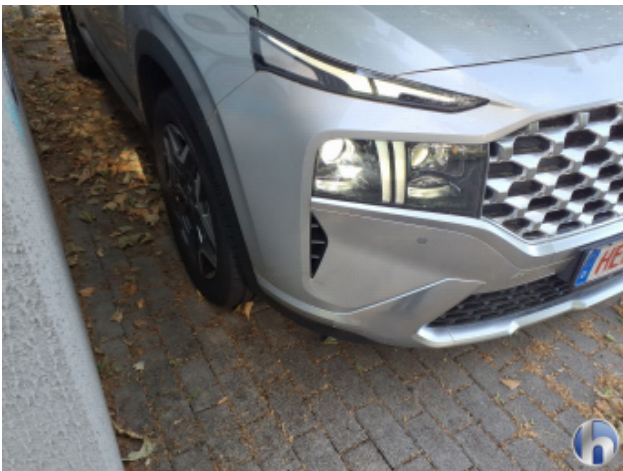
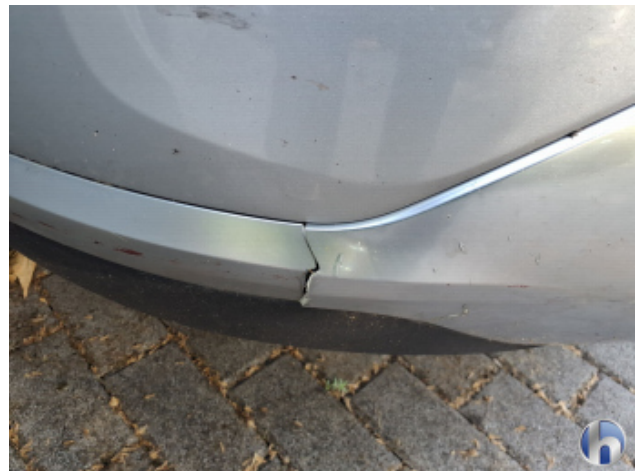
<b>Karosserie außen</b>		
	<b>Bauteil</b>	<b>Schaden</b>	<b>Rep.-Art</b>
1.	Stoßfänger Vorne	Riss	Erneuern

1. Stoßfänger Vorne  
Riss - Erneuern
