## Zustandsbericht

| Kunde : | Allane SE HCBE | Amtl. Kennzeichen : | DAH-HI 141 |

#### Hyundai i10 (AC3)(01.2020->) Trend

| Erstzulassung / Baujahr: | 27.06.2022 / 2022 | Besichtigungsdatum/-ort: | 07.07.2026 Dieselstraße 3,<br>85386 Eching |

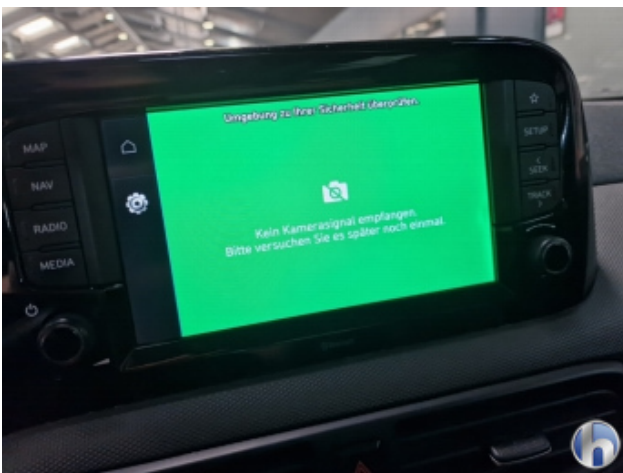
Sonstiges

**Hinweis:** \*Rückfahrkamera ohne Funktion, sehe Sonstige Foto Serviceintervall nach Herstellervorgaben überzogen (12 Monate / 15.000 km) Kostenerweiterung durch Verlust der Herstellergarantie möglich. Hinweis: Kostenerweiterung möglich.: Kamera ohne Funktion

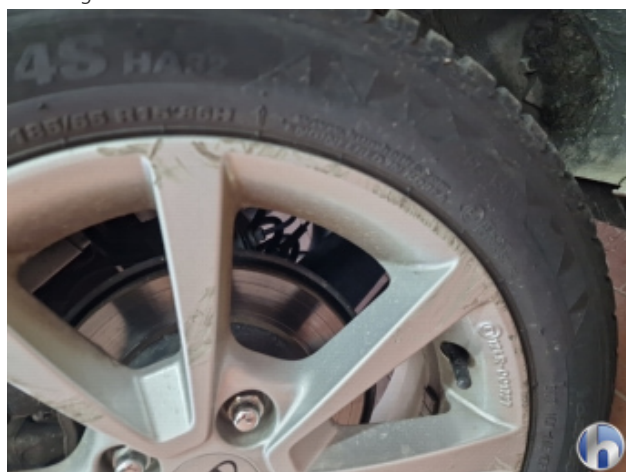
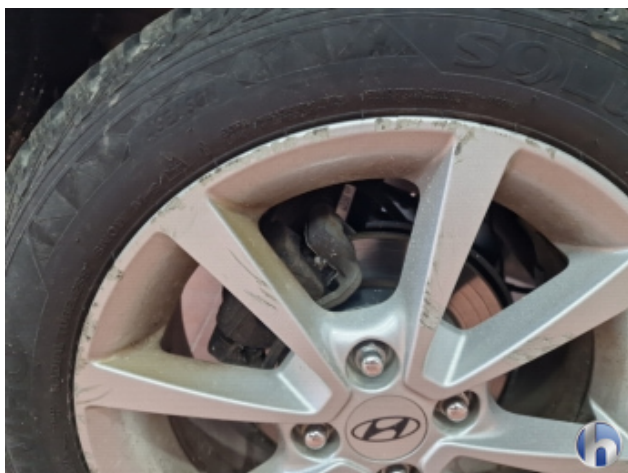
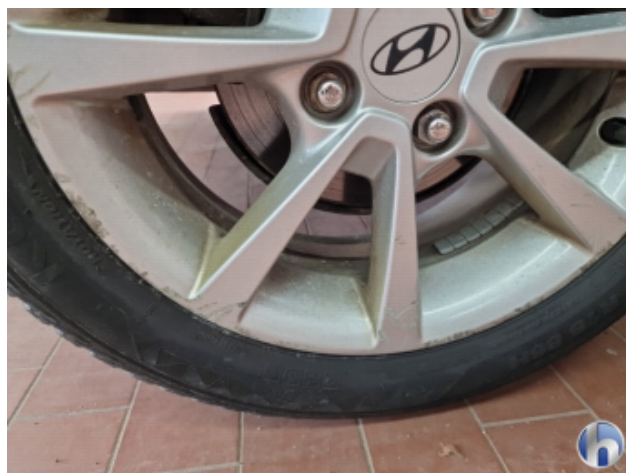
| | Bauteil | Schaden | Rep.-Art |
|---|---|---|---|
| 1. | Felge Hinten - Rechts | Beschädigt | Erneuern |

1. Felge Hinten - Rechts  
Beschädigt - Erneuern

1. Felge Hinten - Rechts  
**Beschädigt - Erneuern**

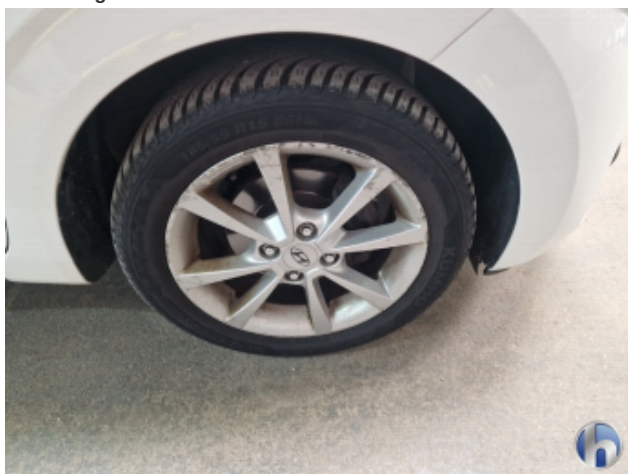
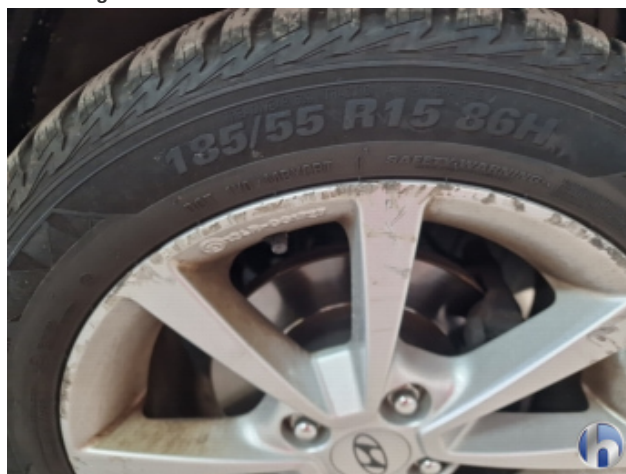
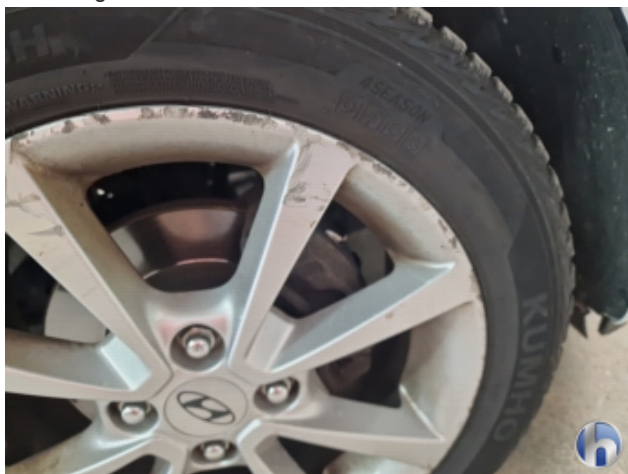
| | Bauteil | Schaden | Rep.-Art |
|---|---|---|---|
| 2. | Felge Vorne - Rechts | Beschädigt | Erneuern |

2. Felge Vorne - Rechts  
**Beschädigt - Erneuern**

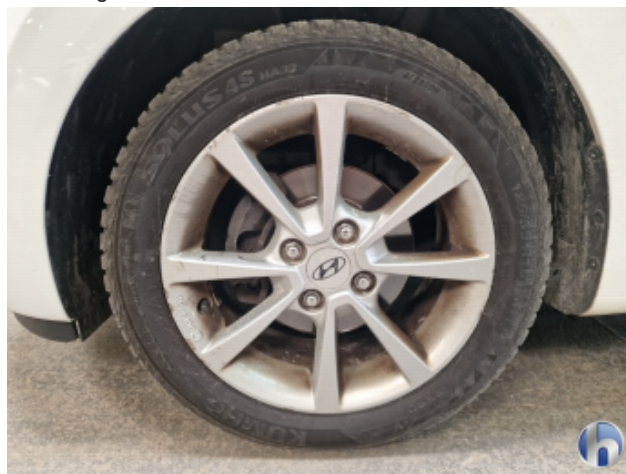
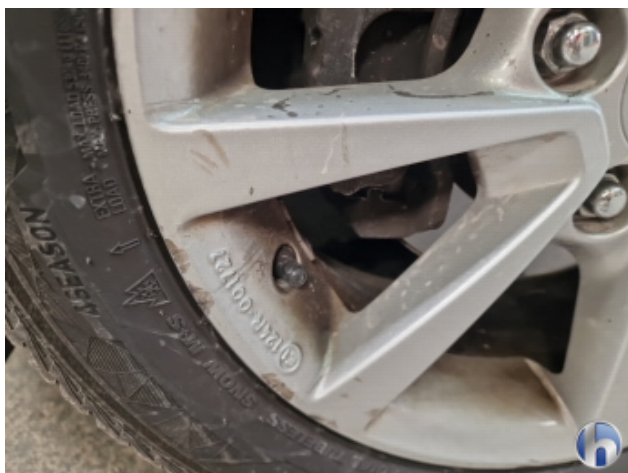
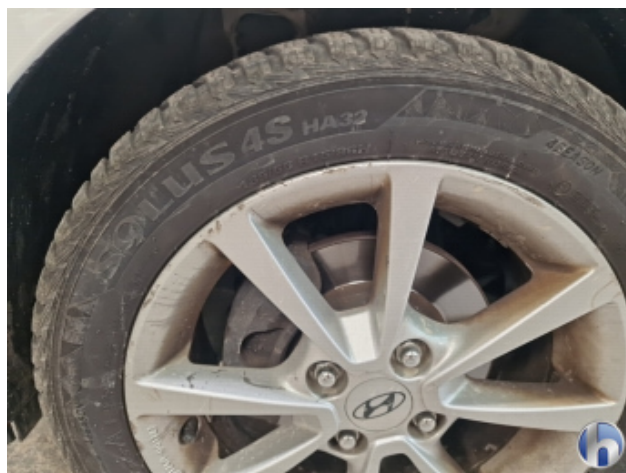
| | Bauteil | Schaden | Rep.-Art |
|---|---|---|---|
| 3. | Felge Vorne - Links | Beschädigt | Erneuern |

3. Felge Vorne - Links  
**Beschädigt - Erneuern**

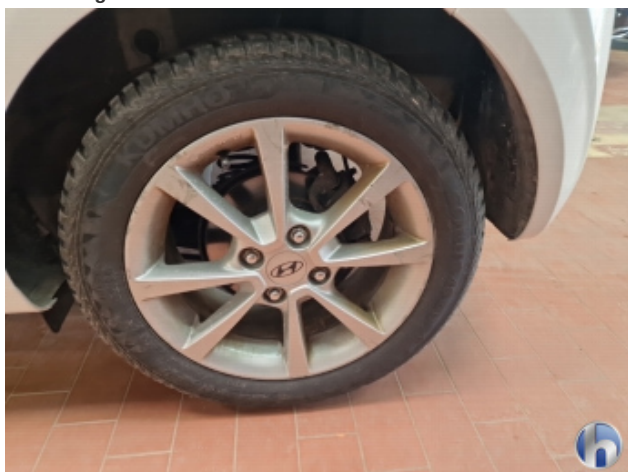
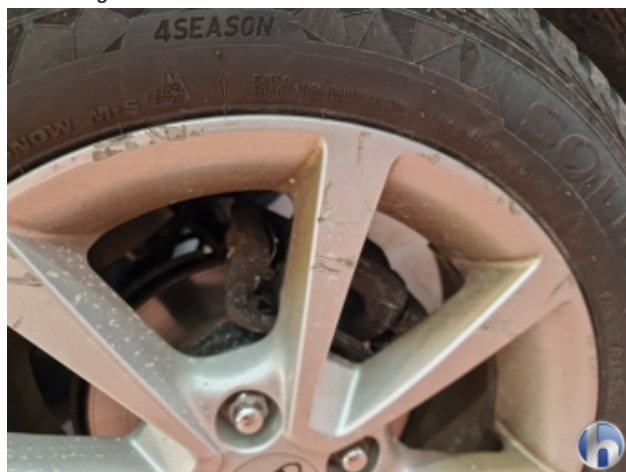
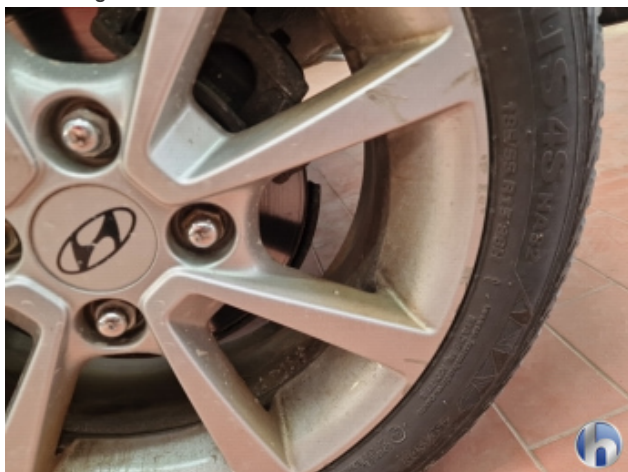
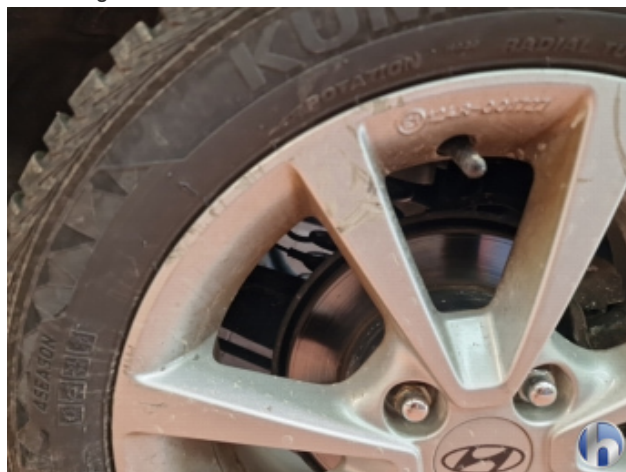
| | Bauteil | Schaden | Rep.-Art |
|---|---|---|---|
| 4. | Felge Hinten - Links | Beschädigt | Erneuern |

4. Felge Hinten - Links  
**Beschädigt - Erneuern**

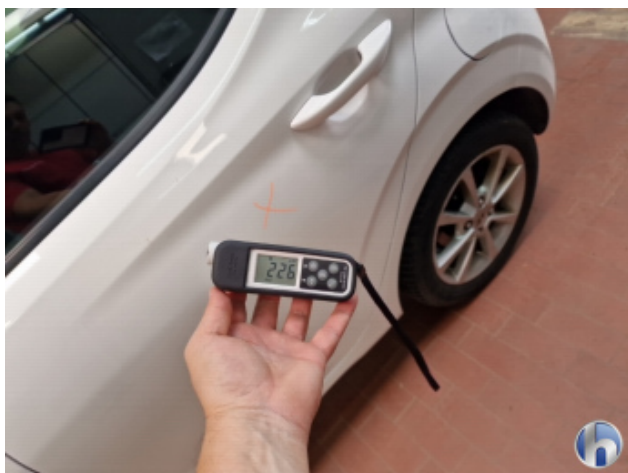
| | Bauteil | Schaden | Rep.-Art |
|---|---|---|---|
| 5. | Tür Hinten - Links | Nachlackiert | Ohne Reparatur |

5. Tür Hinten - Links  
Nachlackiert - Ohne Reparatur

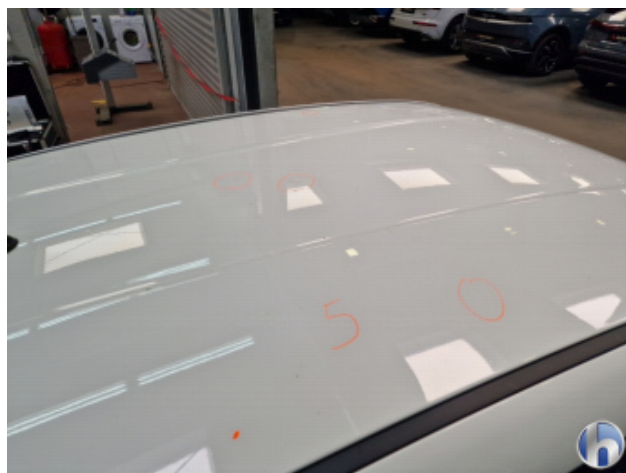
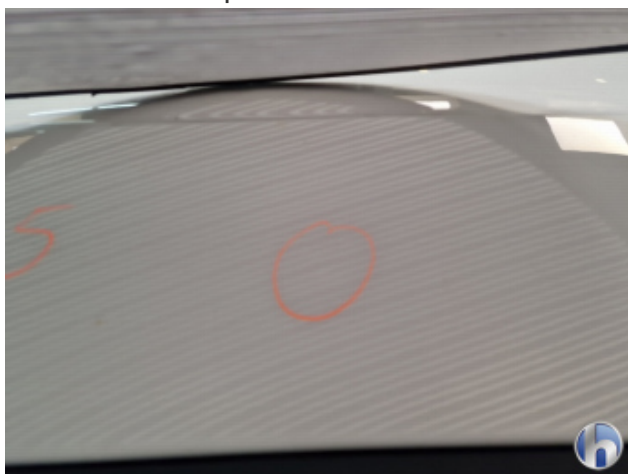
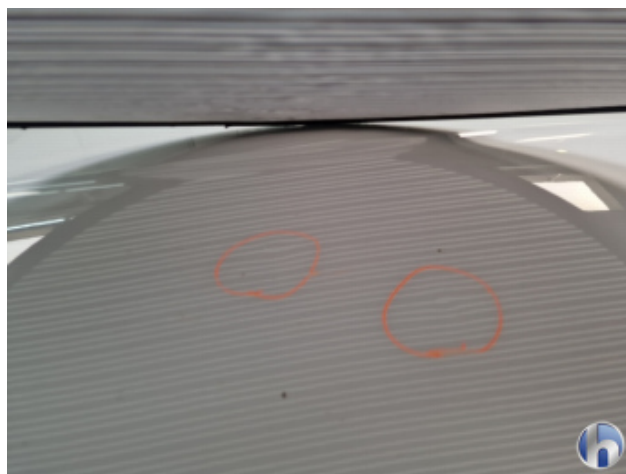
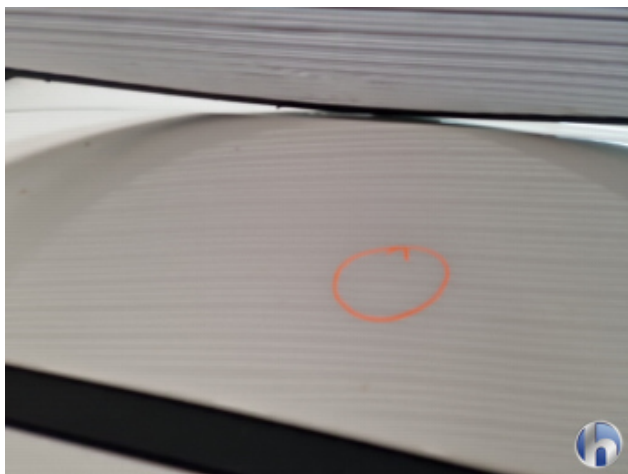
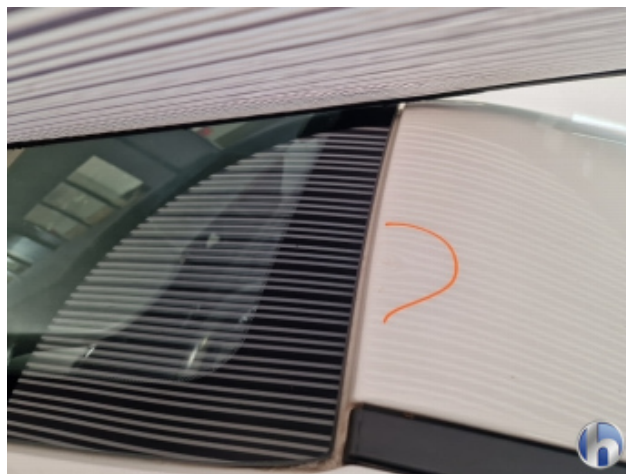
| 6. | Dach | Dellen / Beulen | Sanft Instandsetzen |

6. Dach  
Dellen / Beulen - Sanft Instandsetzen

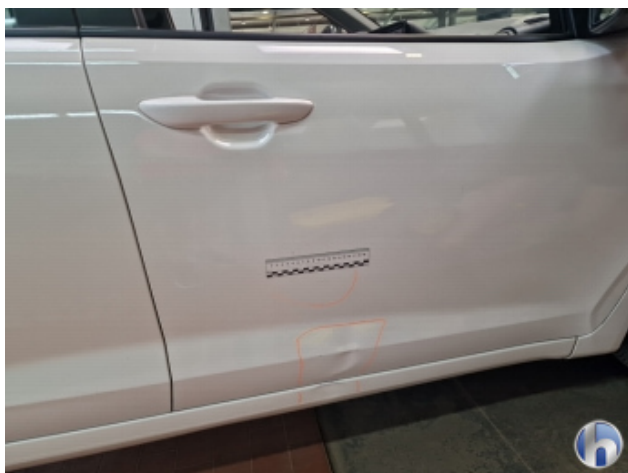
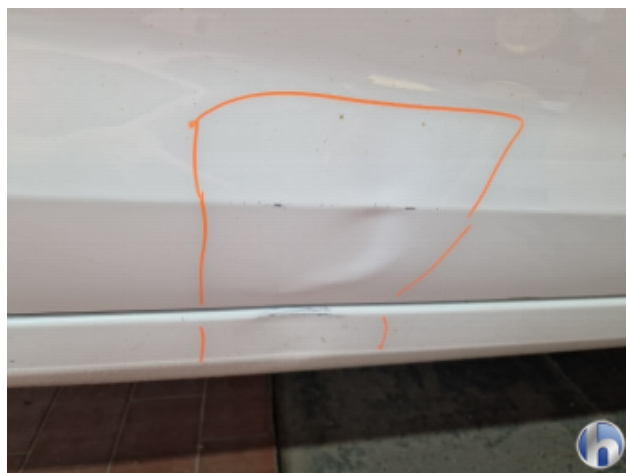
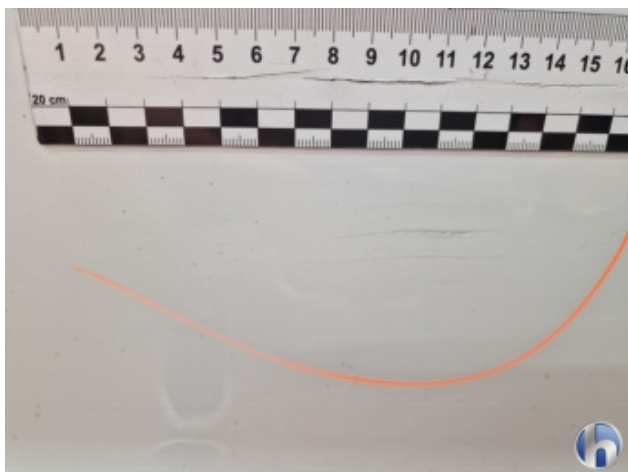
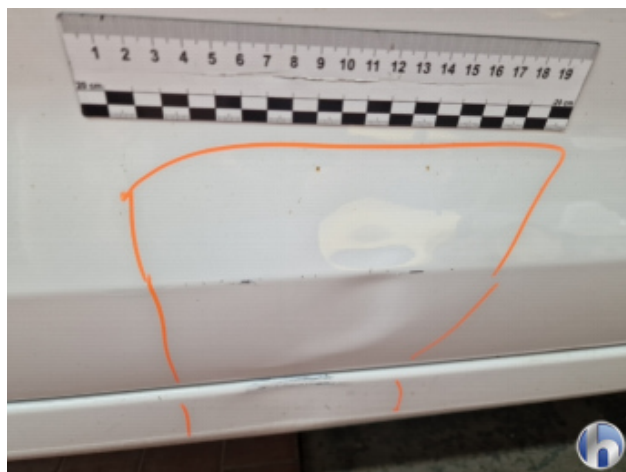
| 7. | Tür Vorne - Rechts | Unfallschaden | Instandsetzen und<br>Lackieren |

7. Tür Vorne - Rechts  
Unfallschaden - Instandsetzen und Lackieren

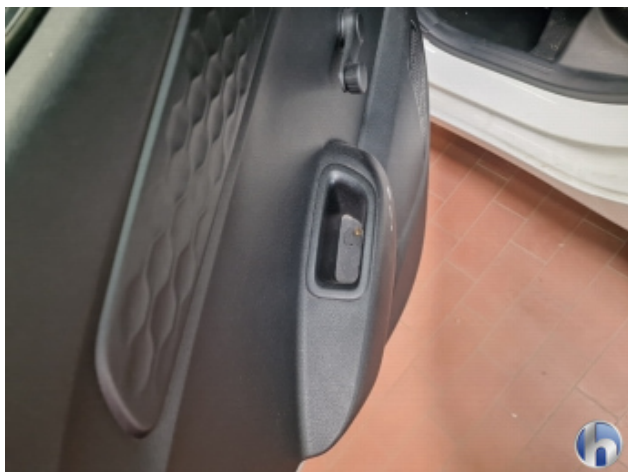
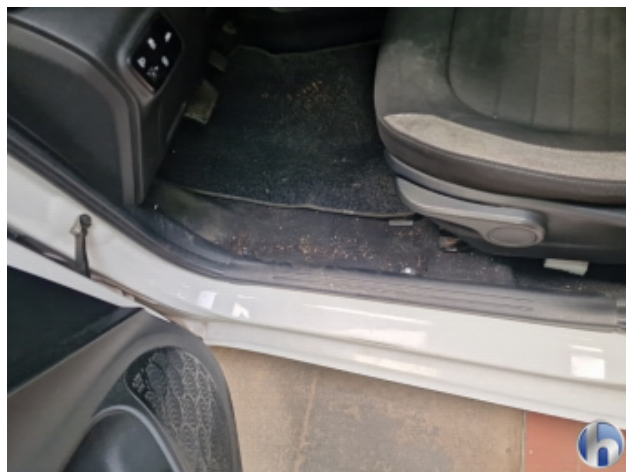
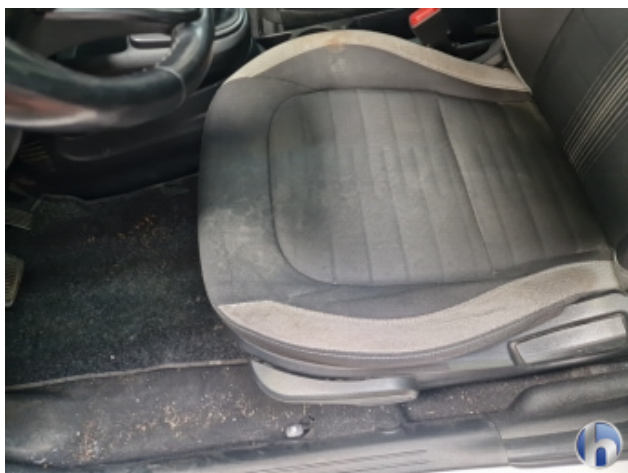
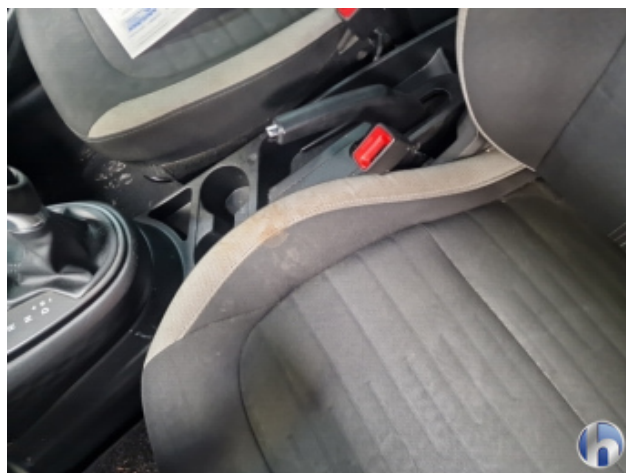
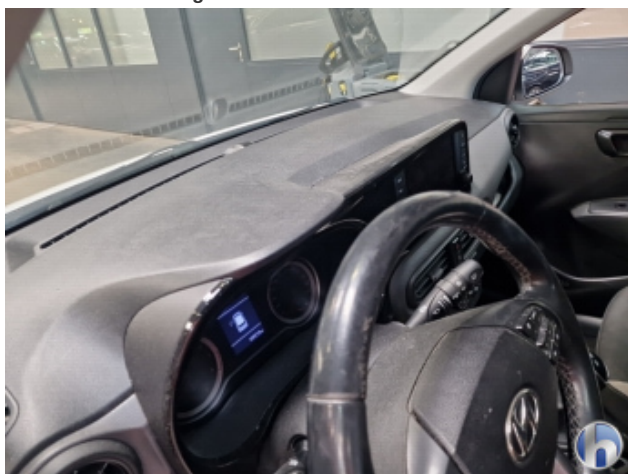
| 8. | Innenraum | Verschmutzt | Reinigen |

8. Innenraum  
Verschmutzt - Reinigen

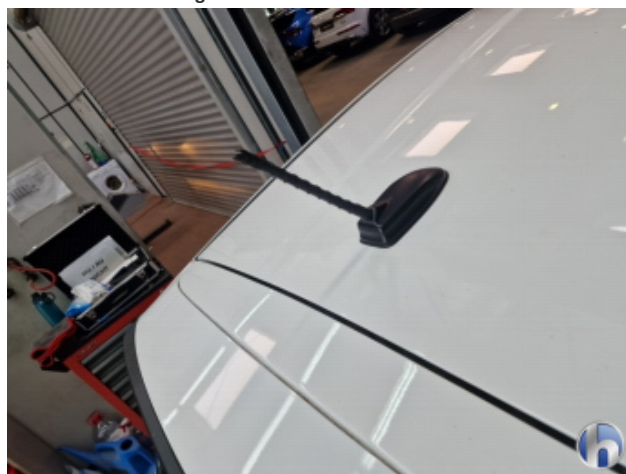
| 9. | Antenne | Beschädigt | Erneuern |

9. Antenne  
Beschädigt - Erneuern

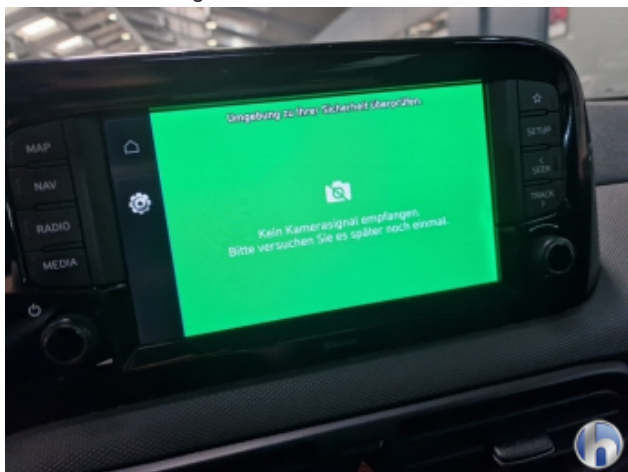
| 12. | Kamera | Nicht In Ordnung | Fehler-diagnose<br>Durchführen |

12. Kamera  
Nicht In Ordnung - Fehler-diagnose Durchführen
