# Zustandsbericht

Protokollnummer: 46171413  
Auftrags-Nr / Referenz: 22859531  
Besichtigungsdatum: 18.06.2026

| Hersteller / Modell | Volvo V60 T6 Plug-in Hybrid AWD Plus Dark | | |

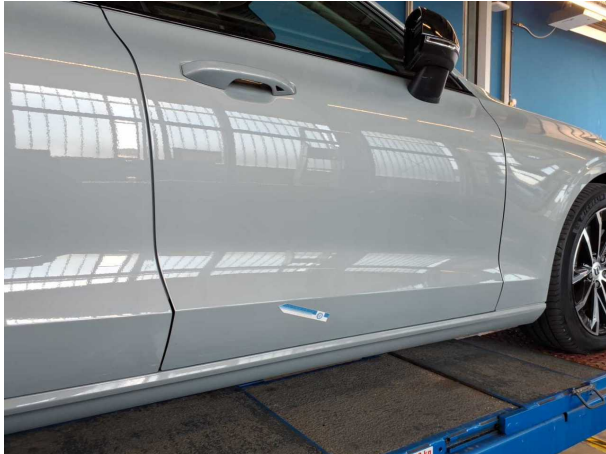
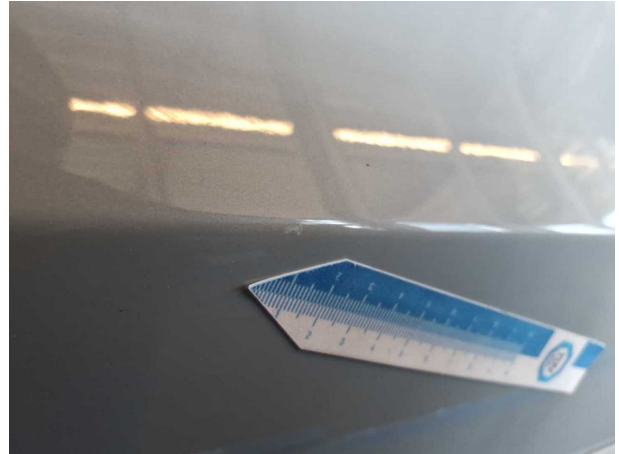
| Nr. | Bauteilgruppe | Beschreibung |
|---|---|---|
| 1 | Tür vorn rechts | Tür - Kratzer - auslegen / polieren |

**Beschädigung #1:** Tür vorn rechts: Tür - Kratzer - auslegen / polieren

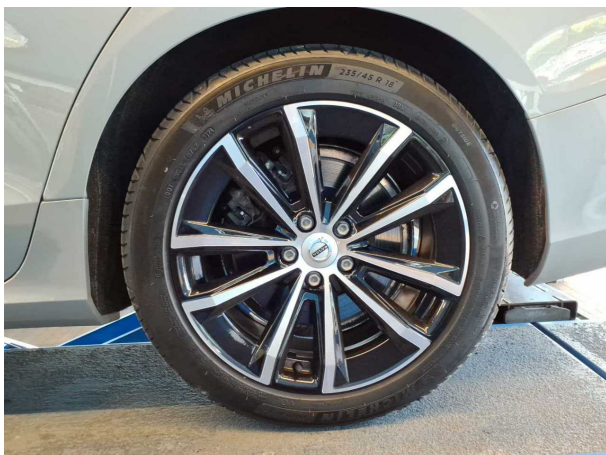
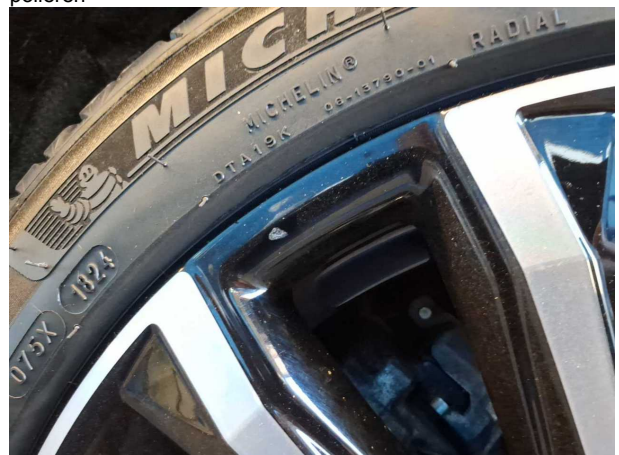
| Nr. | Bauteilgruppe | Beschreibung |
|---|---|---|
| 2 | Rad/Reifen | Leichtmetallfelge hinten links - Kratzer - Wertminderung |

**Beschädigung #2:** Rad/Reifen: Leichtmetallfelge hinten links - Kratzer - Wertminderung

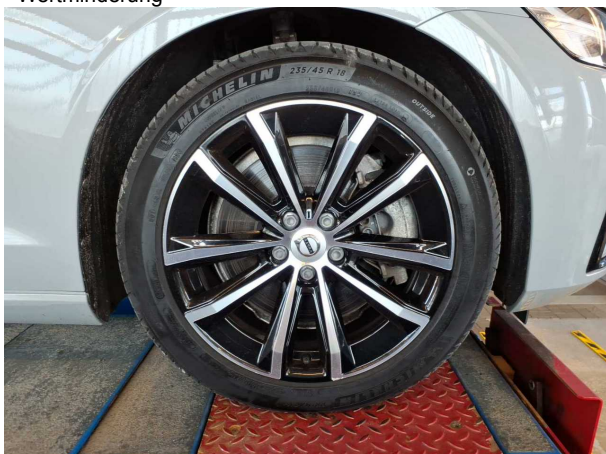
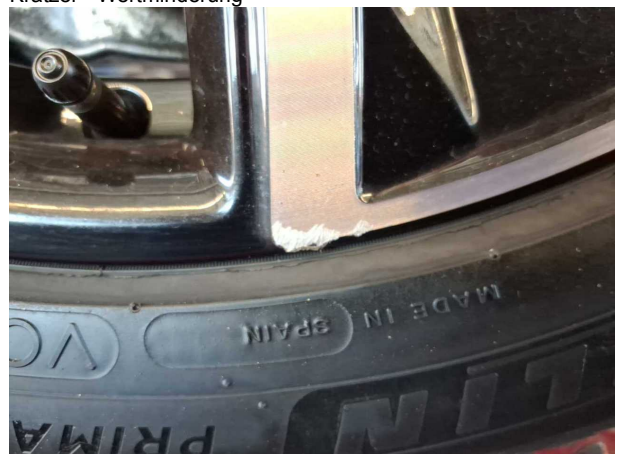
| Nr. | Bauteilgruppe | Beschreibung |
|---|---|---|
| 3 | Rad/Reifen | Leichtmetallfelge vorn rechts (Optischer Mangel) - Kratzer - Wertminderung |

**Beschädigung #3:** Rad/Reifen: Leichtmetallfelge vorn rechts (Optischer Mangel) - Kratzer - Wertminderung

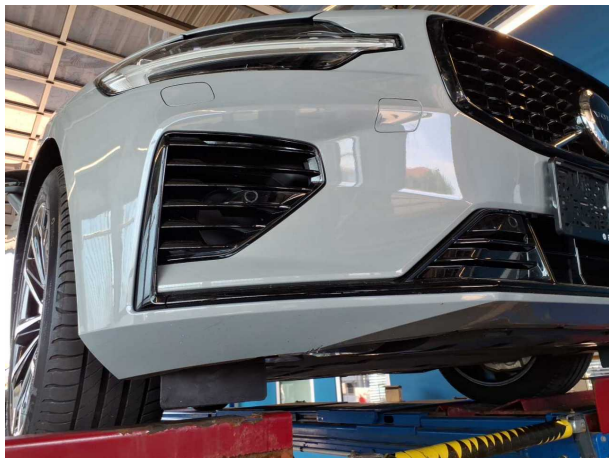
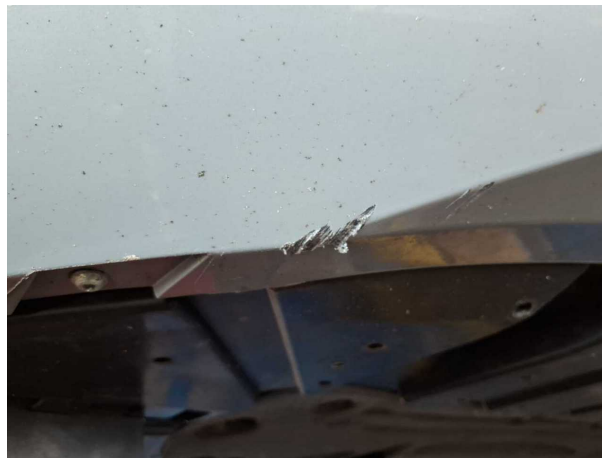
| Nr. | Bauteilgruppe | Beschreibung |
|---|---|---|
| 4 | Stoßfänger vorn | Stoßfänger vorn (Unterhalb) - verkratzt / verschürft - Smart Repair |

**Beschädigung #4:** Stossfänger vorn: Stossfänger vorn (Unterhalb) - verkratzt / verschürft - Smart Repair

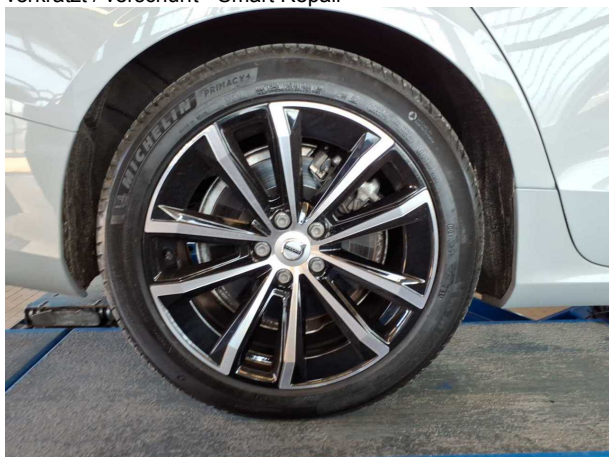
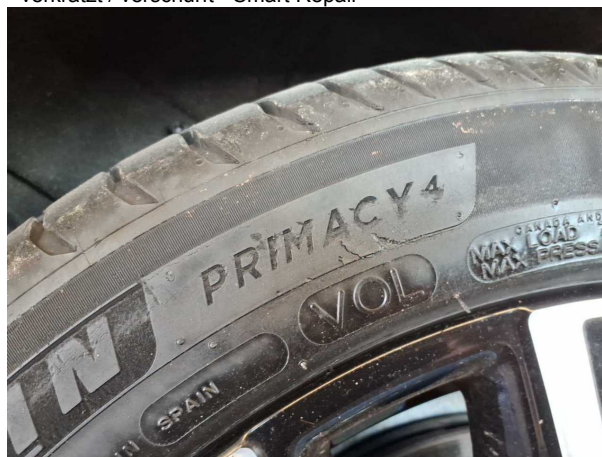
| Achse | Reifengröße | Reifentyp | Hersteller | Profiltiefe | Verkehrstauglichkeit |
|---|---|---|---|---|---|
| 2 | 235/45 R18 98W | Sommerreifen auf Leichtmetall | Michelin | 6mm / 6mm | n.i.O. |

| Nr. | Bauteilgruppe | Beschreibung |
|---|---|---|
| 5 | Rad/Reifen | Reifen hinten rechts - Abrieb - erneuern |

**Beschädigung #5:** Rad/Reifen: Reifen hinten rechts - Abrieb - erneuern

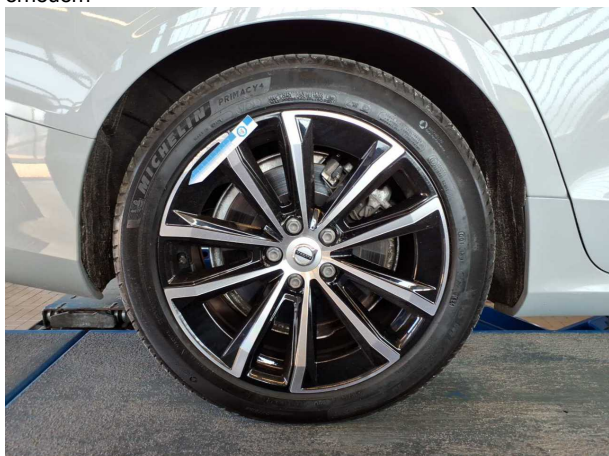
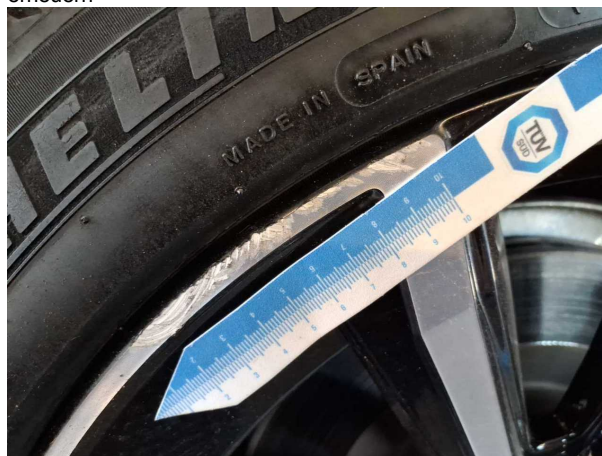
| Nr. | Bauteilgruppe | Beschreibung |
|---|---|---|
| 6 | Rad/Reifen | Leichtmetallfelge hinten rechts (Materialabtrag zu tief) - beschädigt - erneuern |

**Beschädigung #6:** Rad/Reifen: Leichtmetallfelge hinten rechts (Materialabtrag zu tief) - beschädigt - erneuern

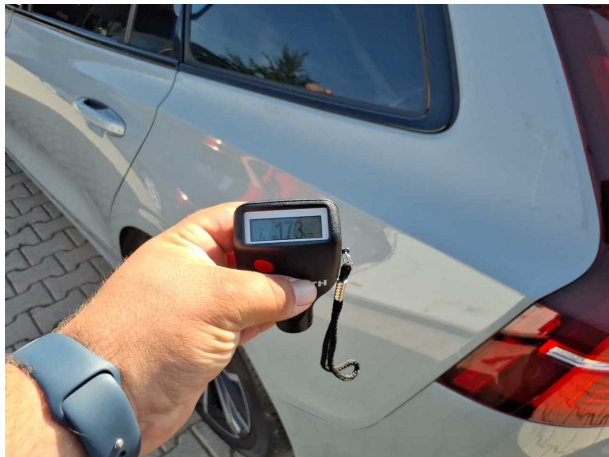
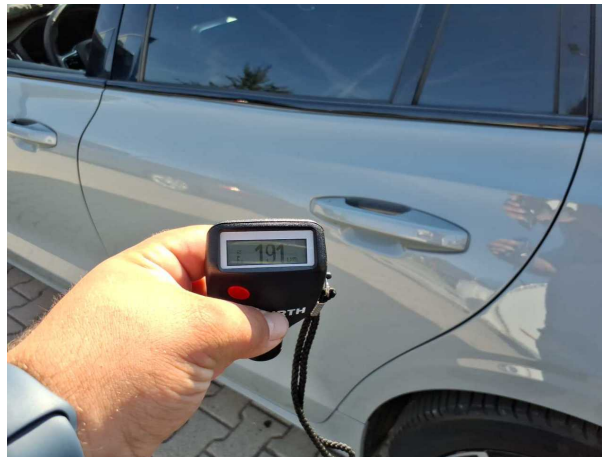
| Nr. | Ort | Wertminderung |
|---|---|---|
| 1 | Seitenwand links, Tür hinten links, fachgerecht ausgeführt, Reparaturrechnung nicht vorhanden | |

**Nachlackierung 1:** Seitenwand links, Tür hinten links
