## Zustandsbericht

| Berichtsnummer : | 0000000925614-DE968 | | |

#### Hyundai Santa Fe (TM)(10.2020->) Signature Plug-In Hybrid 4WD

| Erstzulassung / Baujahr: | 28.06.2022 / 2022 | Besichtigungsdatum/-ort: | 16.06.2026 54439 Saarburg |

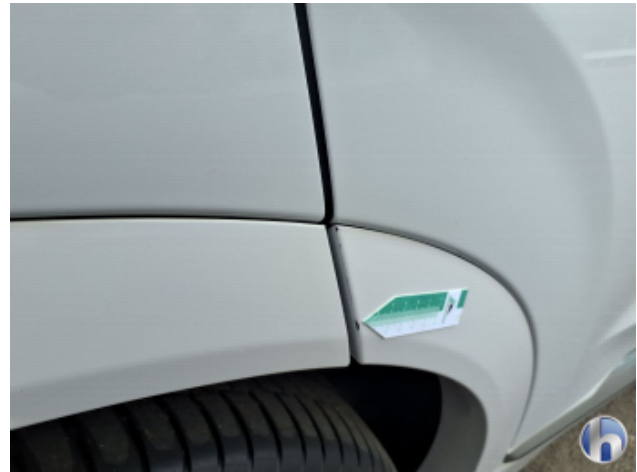
| | Bauteil | Schaden | Rep.-Art |
|---|---|---|---|
| 1. | Tür Hinten - Rechts | Kratzer | Smart Repair |

1. Tür Hinten - Rechts  
Kratzer - Smart Repair

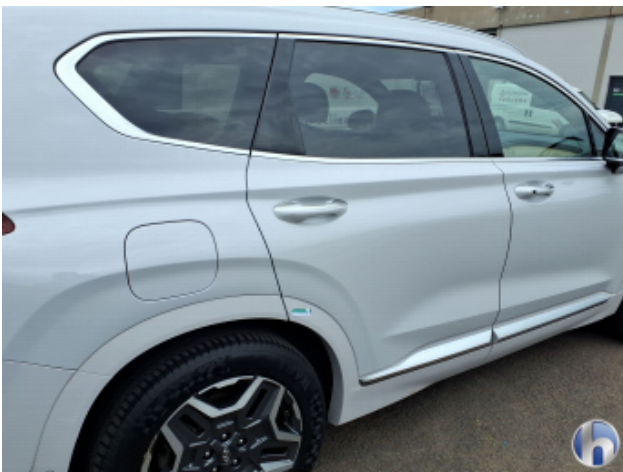
1. Tür Hinten - Rechts  
Kratzer - Smart Repair

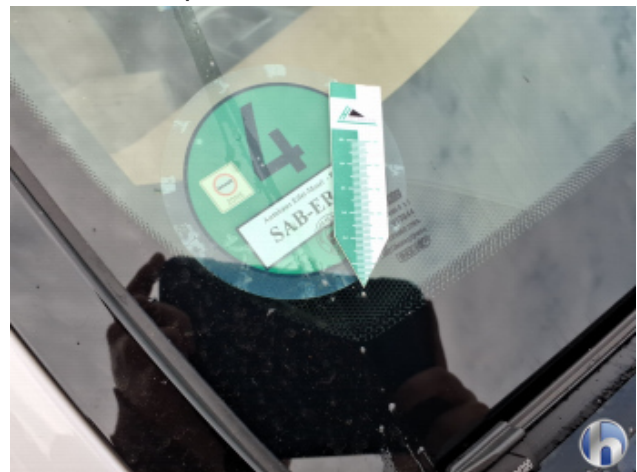
| | Bauteil | Schaden | Rep.-Art |
|---|---|---|---|
| 2. | Windschutzscheibe | Steinschlag | Smart Repair |

2. Windschutzscheibe  
Steinschlag - Smart Repair

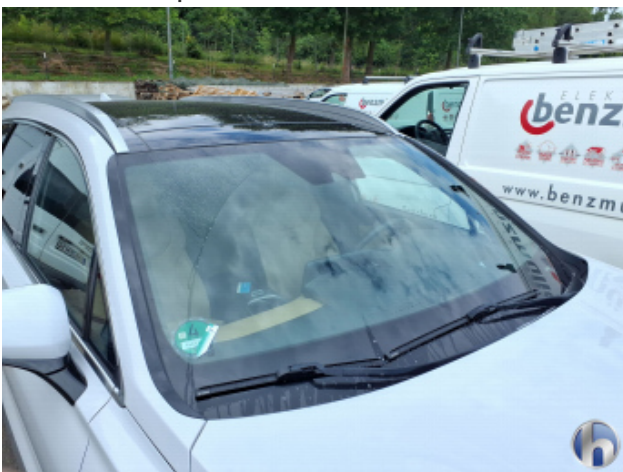
2. Windschutzscheibe  
Steinschlag - Smart Repair

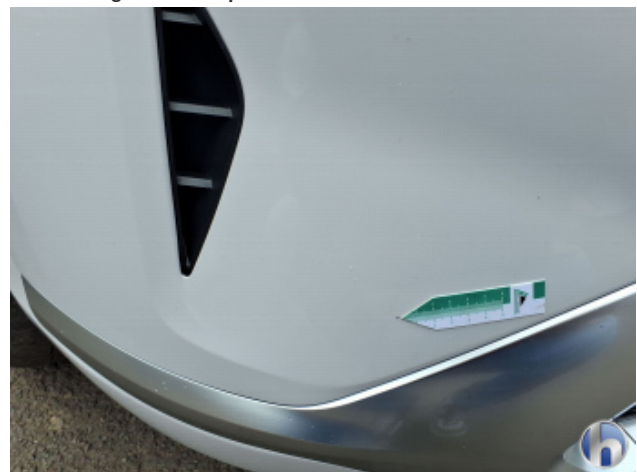
| | Bauteil | Schaden | Rep.-Art |
|---|---|---|---|
| 3. | Stoßfänger Vorne | Gebrauchsspuren | Ohne Reparatur |

3. Stoßfänger Vorne  
Gebrauchsspuren - Ohne Reparatur

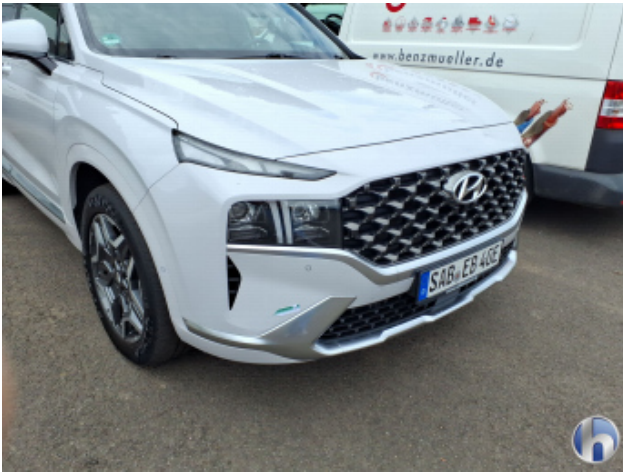
3. Stoßfänger Vorne  
Gebrauchsspuren - Ohne Reparatur

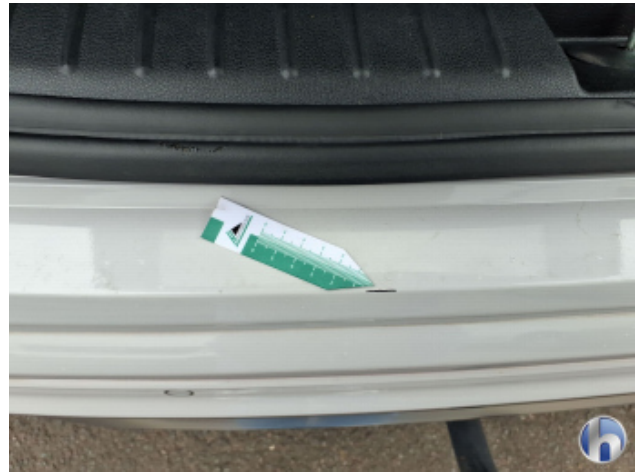
| | Bauteil | Schaden | Rep.-Art |
|---|---|---|---|
| 4. | Stoßfänger Hinten | Kratzer | Smart Repair |

4. Stoßfänger Hinten  
Kratzer - Smart Repair

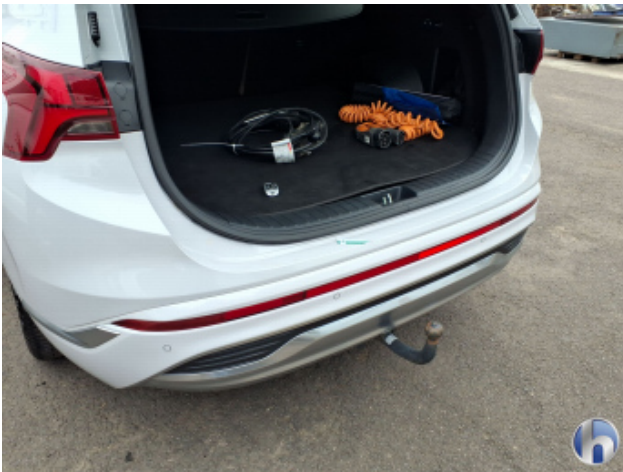
4. Stoßfänger Hinten  
Kratzer - Smart Repair

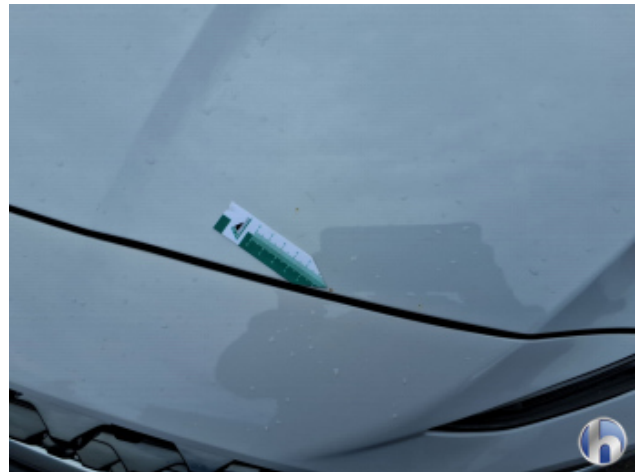
| | Bauteil | Schaden | Rep.-Art |
|---|---|---|---|
| 5. | Motorhaube | Rost | Smart Repair |

5. Motorhaube  
Rost - Smart Repair

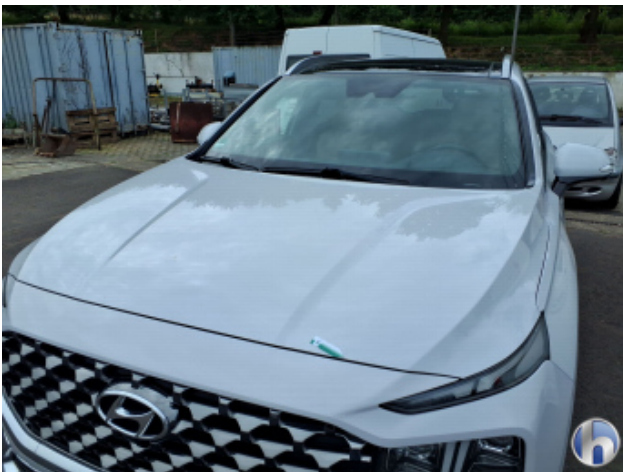
5. Motorhaube  
Rost - Smart Repair

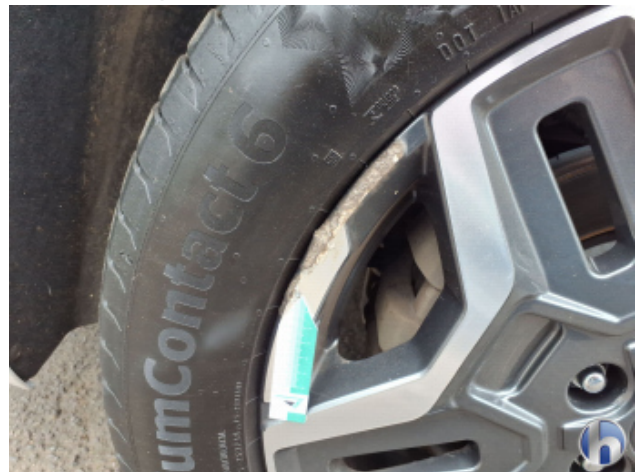
| | Bauteil | Schaden | Rep.-Art |
|---|---|---|---|
| 6. | Felge Hinten - Rechts | Beschädigt | Smart Repair |

6. Felge Hinten - Rechts  
Beschädigt - Smart Repair

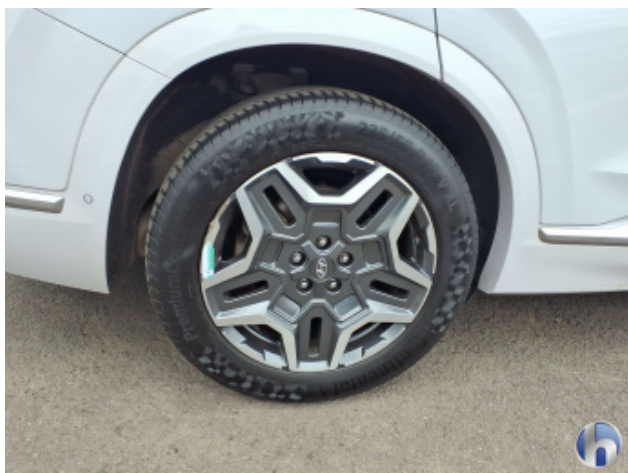
6. Felge Hinten - Rechts  
**Beschädigt - Smart Repair**
