# Zustandsbericht

Besichtigungsdatum: 26.06.2026

| Hersteller / Modell | ORA Funky Cat 400 Pro+ | | |

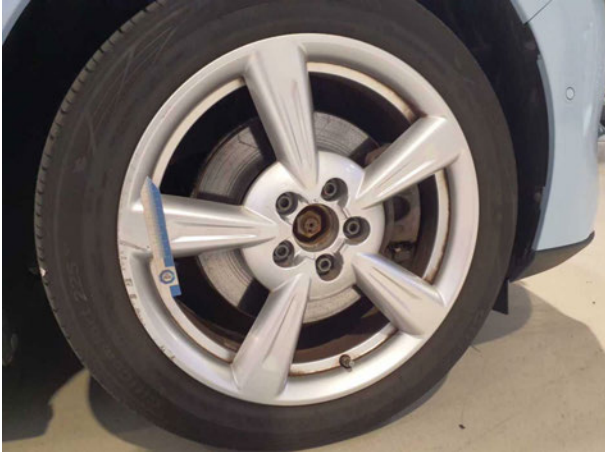
| Nr. | Bauteilgruppe | Beschreibung |
|---|---|---|
| 1 | Rad/Reifen | Leichtmetallfelge vorn rechts - verkratzt / verschürft - Wertminderung |

**Beschädigung #1:** Rad/Reifen: Leichtmetallfelge vorn rechts - verkratzt / verschürft - Wertminderung

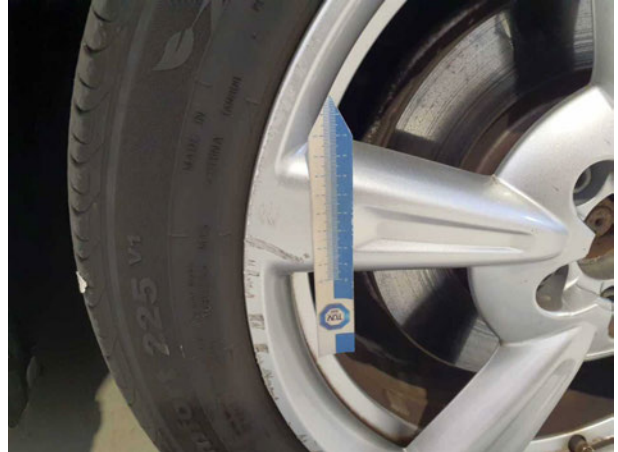
**Beschädigung #1:** Rad/Reifen: Leichtmetallfelge vorn rechts - verkratzt / verschürft - Wertminderung

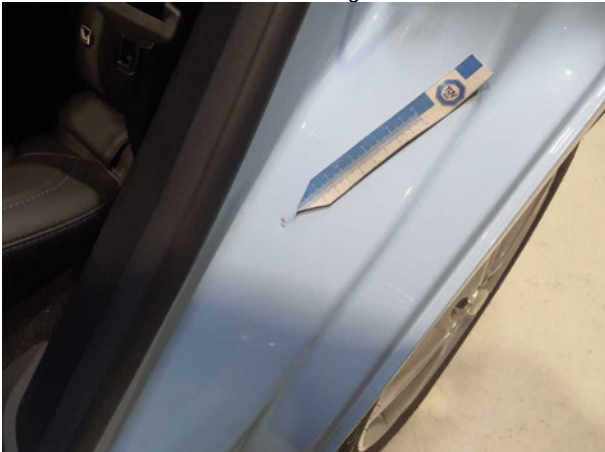
| Nr. | Bauteilgruppe | Beschreibung |
|---|---|---|
| 2 | Seitenwand links | Einstieg - Delle / Lackschaden - Smart Repair |

**Beschädigung #2:** Seitenwand links: Einstieg - Delle / Lackschaden - Smart Repair

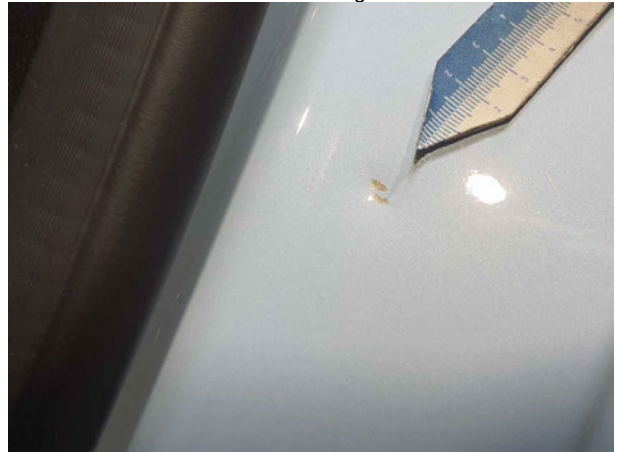
**Beschädigung #2:** Seitenwand links: Einstieg - Delle / Lackschaden - Smart Repair

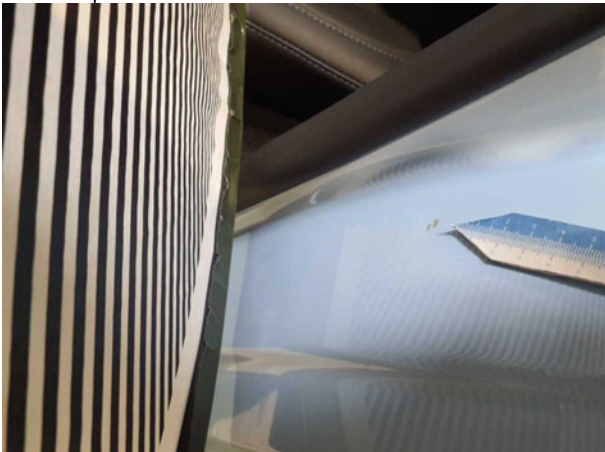
**Beschädigung #2:** Seitenwand links: Einstieg - Delle / Lackschaden - Smart Repair

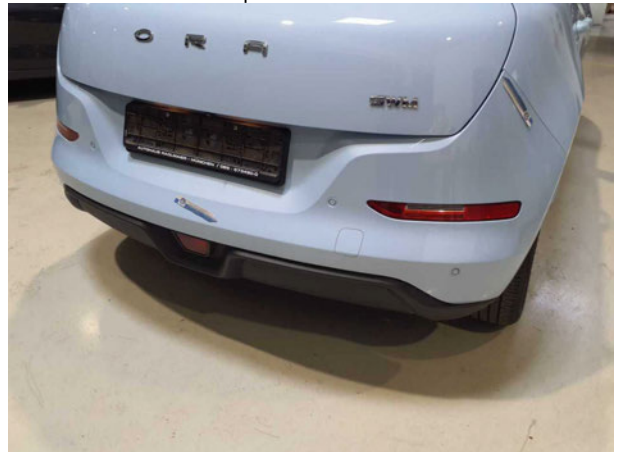
| Nr. | Bauteilgruppe | Beschreibung |
|---|---|---|
| 3 | Stossfänger hinten | Stossfänger hinten (Inkl. Spaltmaß einstellen) - verkratzt / verschürft - lackieren |

**Beschädigung #3:** Stossfänger hinten: Stossfänger hinten (Inkl. Spaltmaß einstellen) - verkratzt / verschürft - lackieren

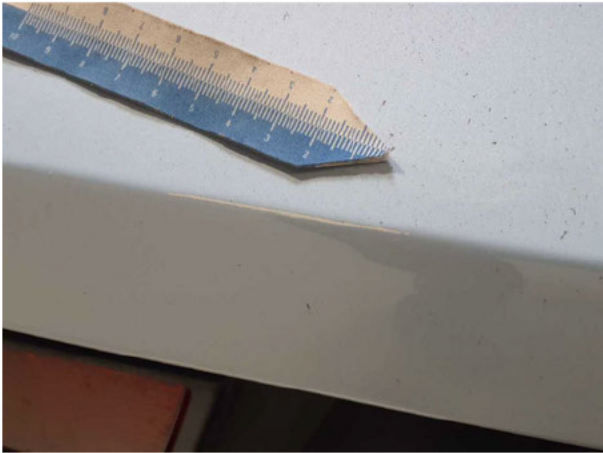
**Beschädigung #3:** Stossfänger hinten: Stossfänger hinten (Inkl. Spaltmaß einstellen) - verkratzt / verschürft - lackieren

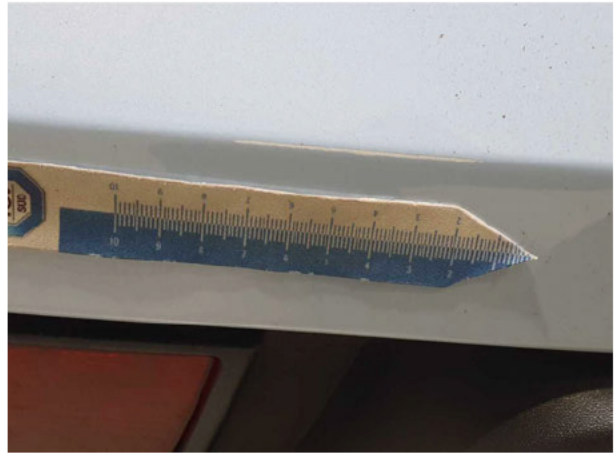
**Beschädigung #3:** Stossfänger hinten: Stossfänger hinten (Inkl. Spaltmaß einstellen) - verkratzt / verschürft - lackieren

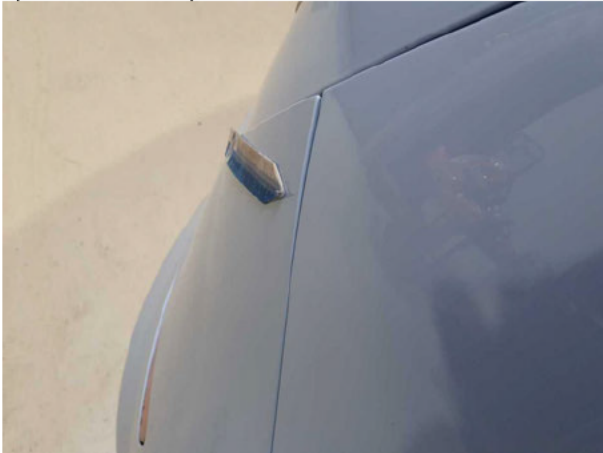
**Beschädigung #3:** Stossfänger hinten: Stossfänger hinten (Inkl. Spaltmaß einstellen) - verkratzt / verschürft - lackieren

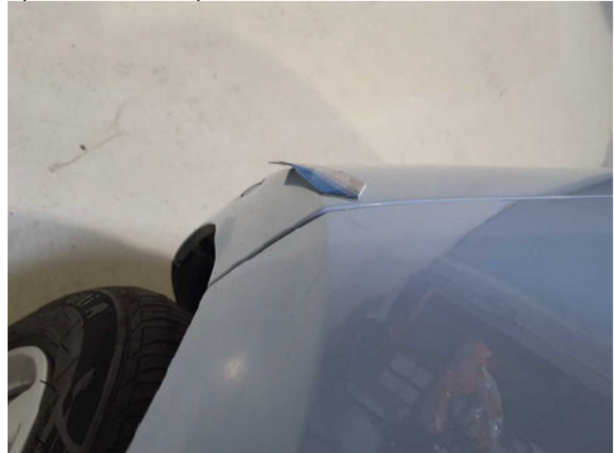
**Beschädigung #3:** Stossfänger hinten: Stossfänger hinten (Inkl. Spaltmaß einstellen) - verkratzt / verschürft - lackieren

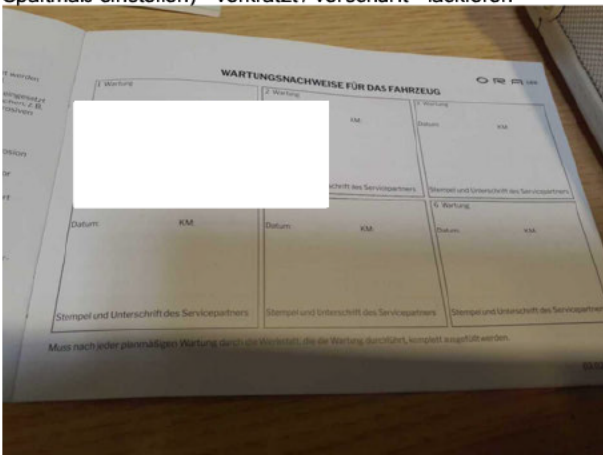
| Nr. | Bauteilgruppe | Beschreibung |
|---|---|---|
| 4 | Unterlagen | Serviceheft (Wartung - 30000km/24Monate - unvollständig) - entspricht nicht den Herstellervorgaben - Wertminderung |

**Beschädigung #4:** Unterlagen: Serviceheft (Wartung - 30000km/ 24Monate - unvollständig) - entspricht nicht den Herstellervorgaben -
