# Zustandsbericht/Minderwertgutachten-Leasing

Mobility Concept GmbH, Grünwalder Weg 34, 82041 Oberhaching  
24.06.2026

| Hersteller | SKODA | Typ / Verkaufsbez. | Kamq 1.0 TSI DSG<br>Ambition |

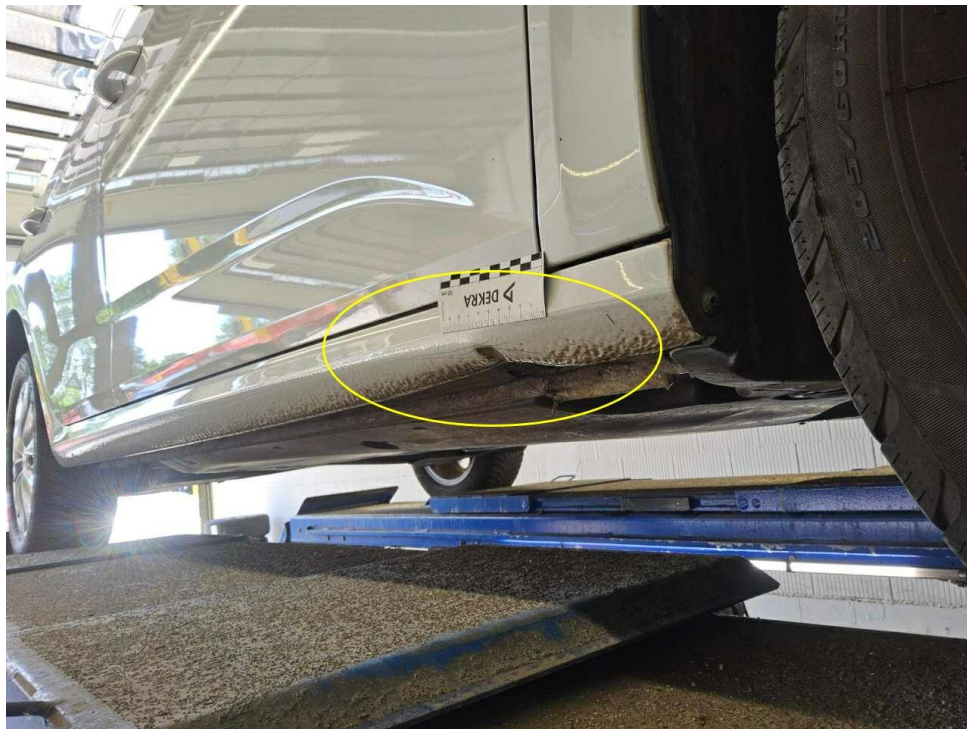
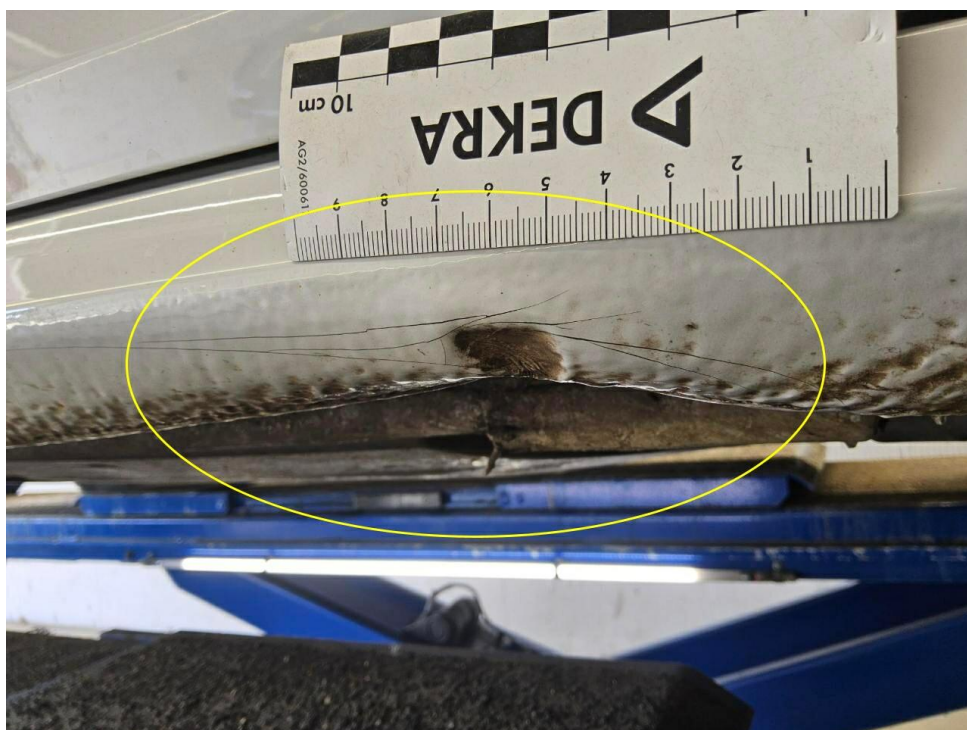
Bild 14 : Seitenschweller rechts, eingedellt, instandsetzen und lackieren mit Lackaufbau

Bild 15 : Seitenschweller rechts, eingedellt, instandsetzen und lackieren mit Lackaufbau

1. Füllflasche abgelaufen, erneuern (Bild 22)
2. Hinterachse falsches Reifenprofil, erneuern
3. Seitenschweller rechts, eingedellt, instandsetzen und lackieren mit Lackaufbau (Bild 14, 15)
4. Tür vorne links Einstieg, eingedellt, smart repair (Bild 20, 21)
5. Tür hinten rechts Einstieg, zerkratzt, smart repair (Bild 16, 17)

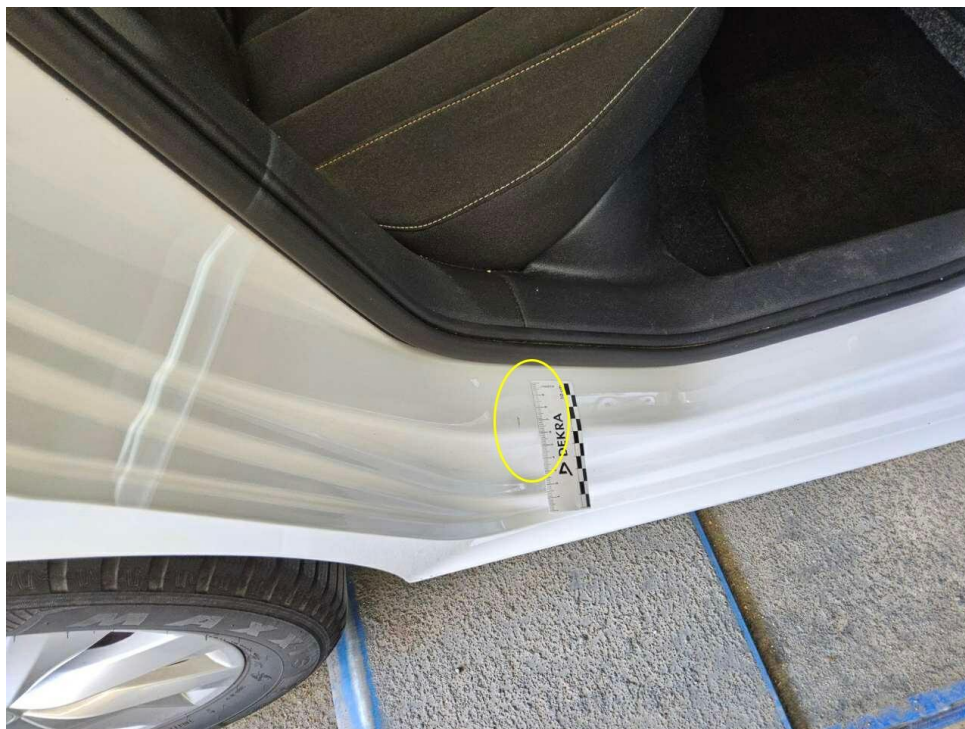
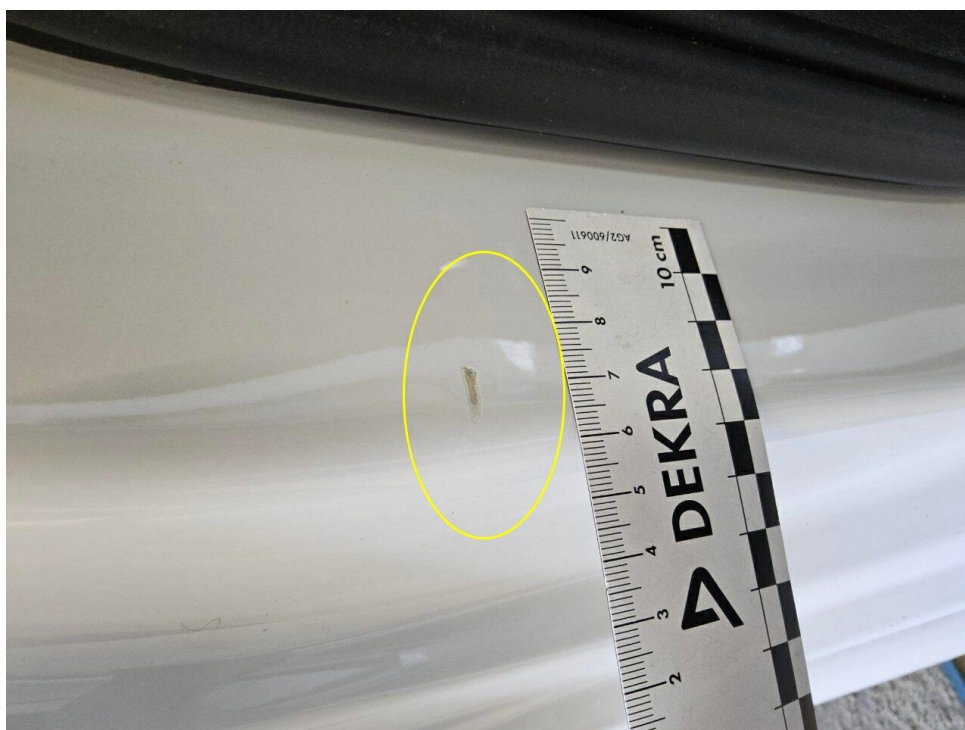
Bild 16 : Tür hinten rechts Einstieg, zerkratzt, smart repair

Bild 17 : Tür hinten rechts Einstieg, zerkratzt, smart repair

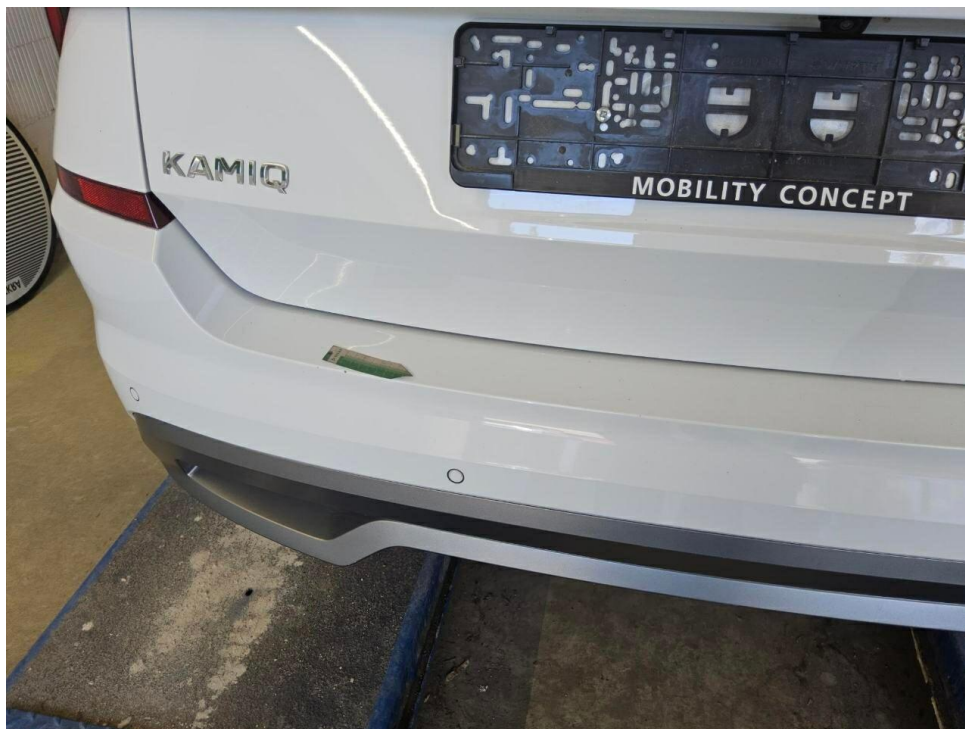
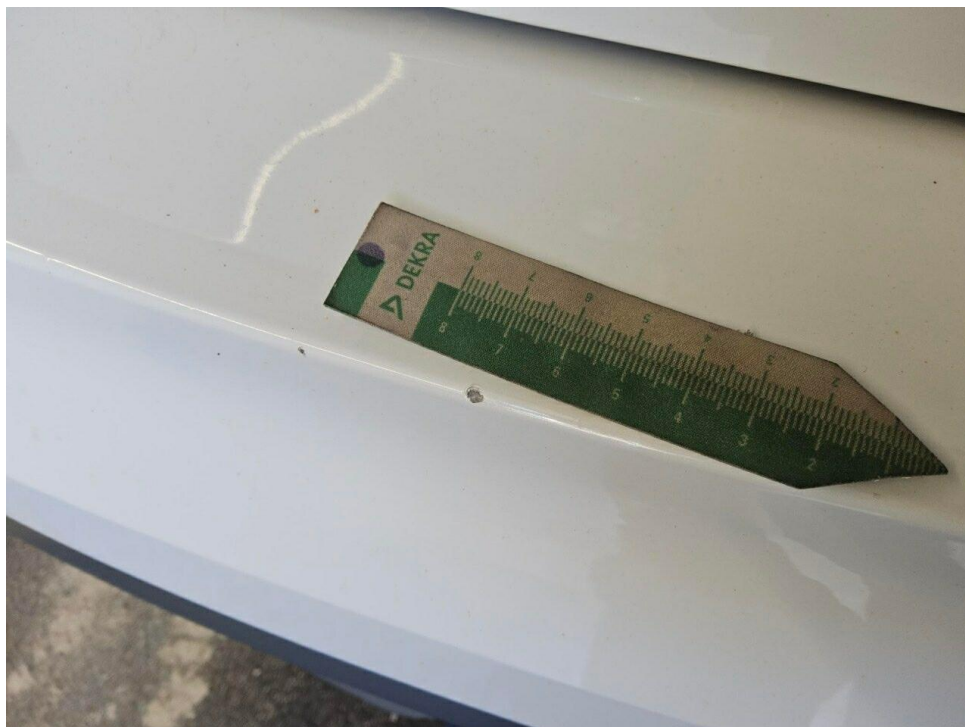
Bild 18 : Stoßfänger hinten Lackierung, zerkratzt, Gebrauchsspur

Bild 19 : Stoßfänger hinten Lackierung, zerkratzt, Gebrauchsspur

Stoßfänger hinten Lackierung, zerkratzt, Gebrauchsspur (Bild 18, 19)

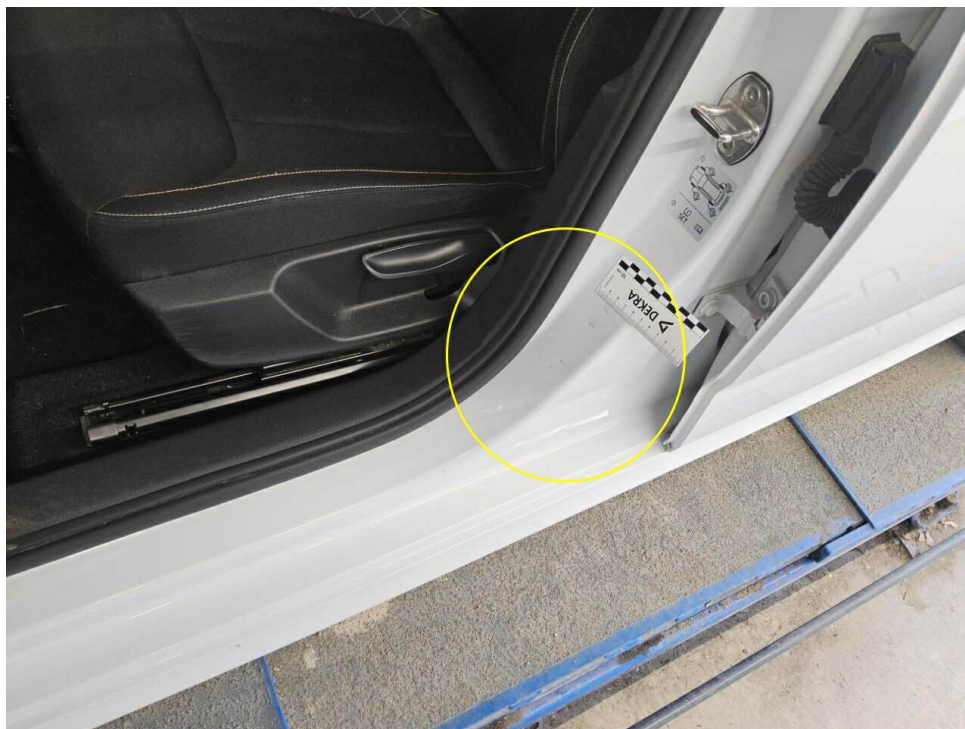
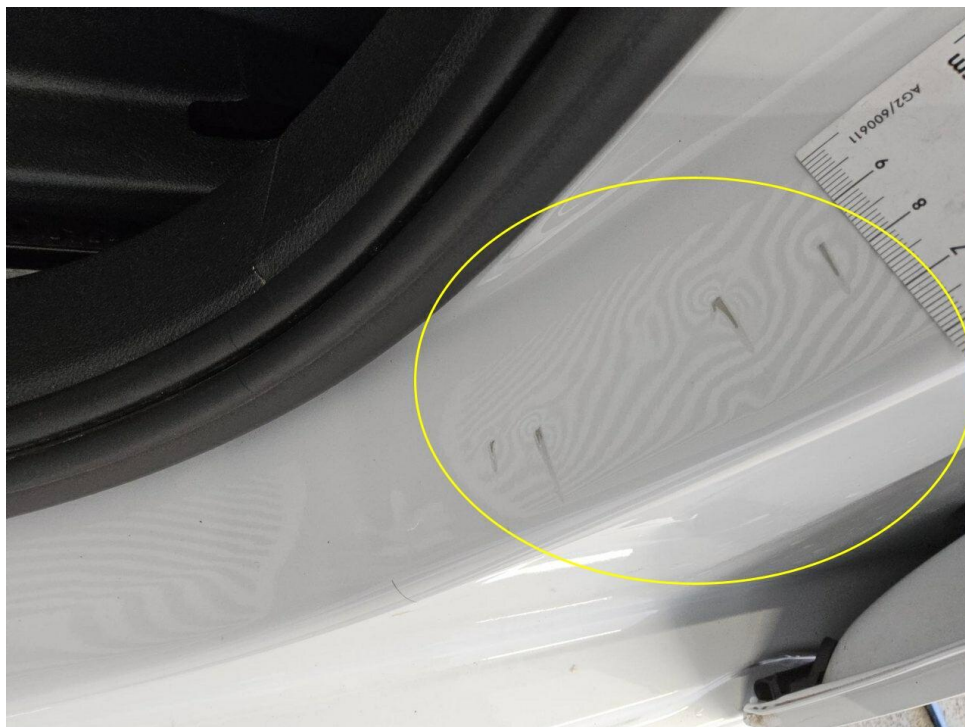
Bild 20 : Tür vorne links Einstieg, eingedellt, smart repair

Bild 21 : Tür vorne links Einstieg, eingedellt, smart repair

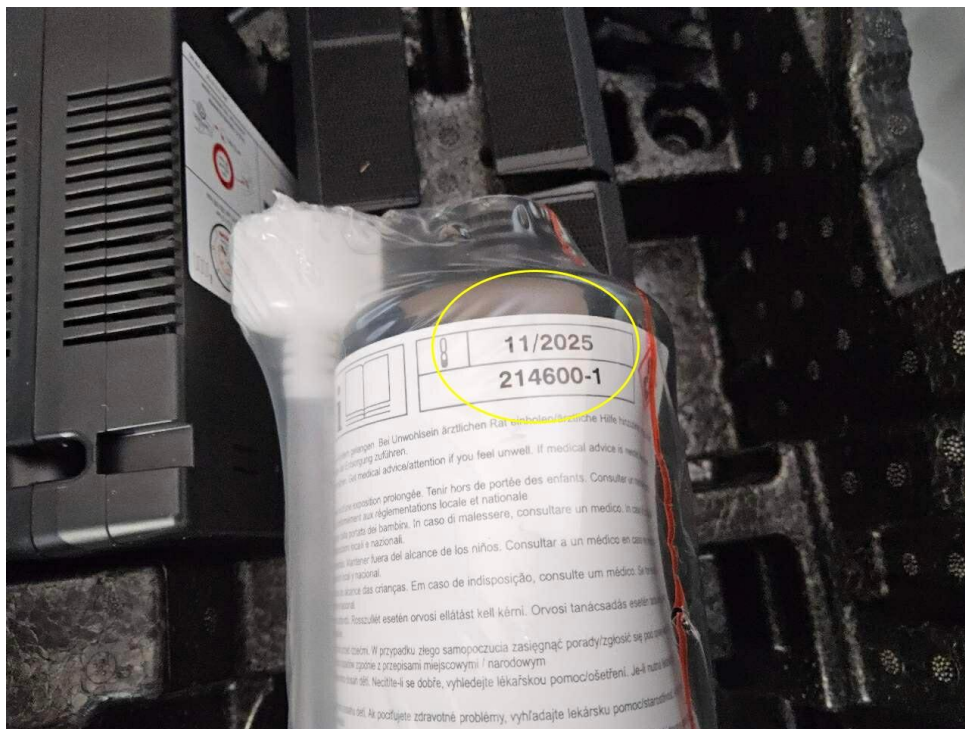
Bild 22 : Füllflasche abgelaufen

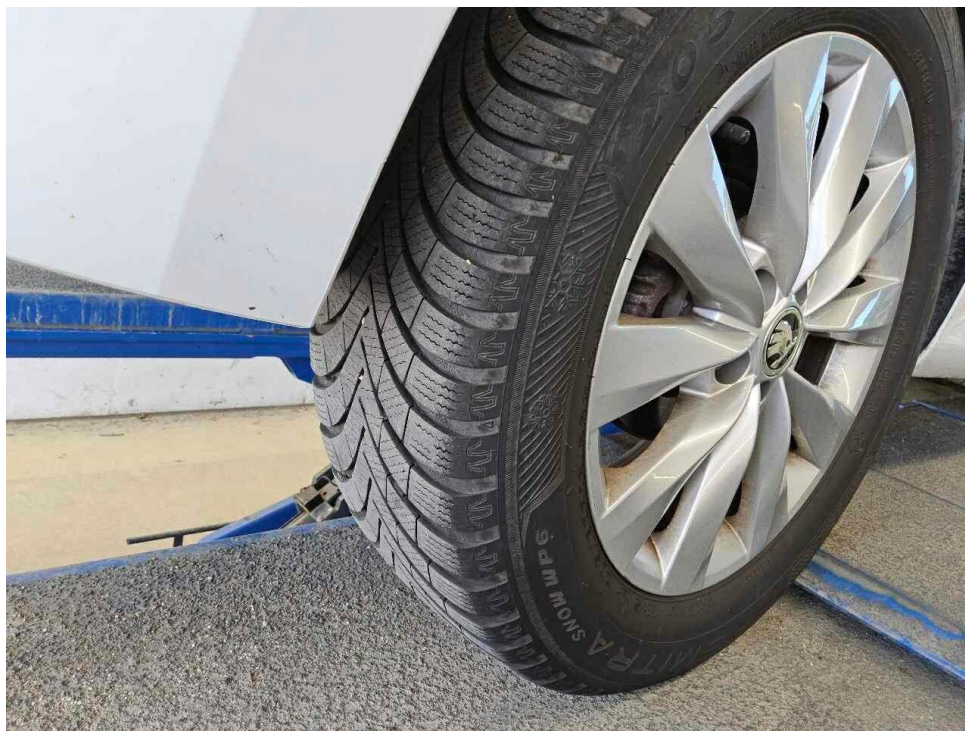
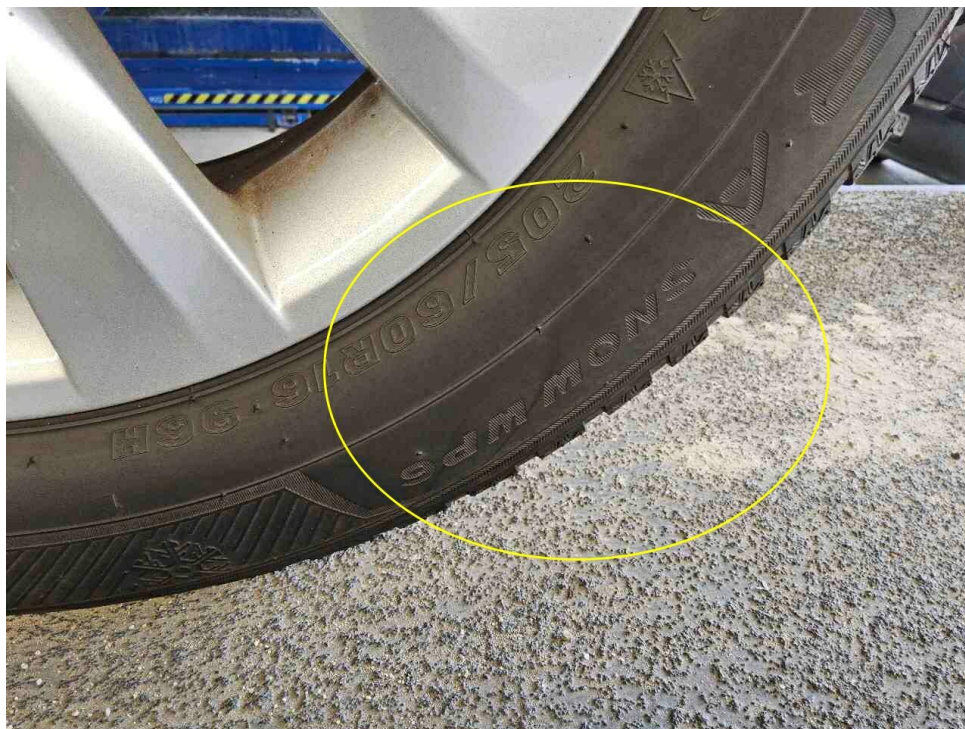
Bild 23 : Hinterachse falsches Reifenprofil

Bild 24 : Hinterachse falsches Reifenprofil

| Achse | Reifenbezeichnung | Hersteller/Typ | Art | Profiltiefe |
|---|---|---|---|---|
| 2 links | 205 / 60 R 16 96 H | Maxxis / Premitra Snow WP6 | W / O | 5 mm |
| rechts | 205 / 60 R 16 96 H | Maxxis / Premitra Snow WP6 | W / O | 5 mm |
