# Zustandsbericht

Protokollnummer: 45220389  
Auftrags-Nr / Referenz: 52410938  
Besichtigungsdatum: 28.04.2026

| Hersteller / Modell | Volvo V90 Cross Country B5 B AWD | | |
| Kennzeichen | HH-LJ 1828 | Fahrgestellnummer | YV1PZL1VCM1137646 |

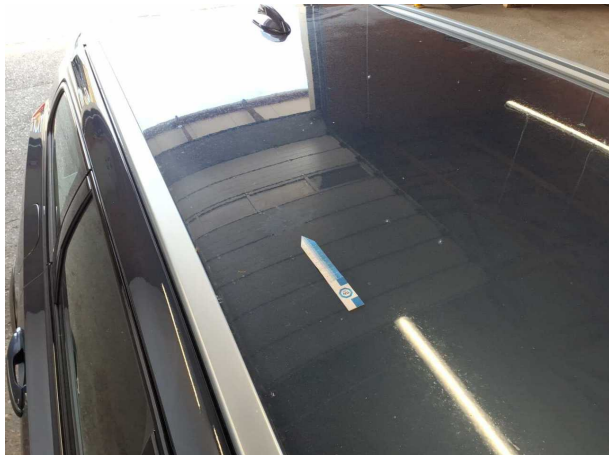
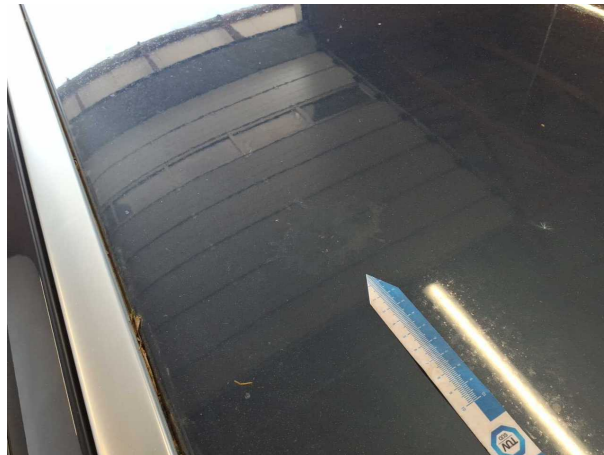
| Nr. | Bauteilgruppe | Beschreibung |
|---|---|---|
| 1 | Fahrzeugdach | Dach - Lackmangel - auslegen / polieren |

**Beschädigung #1:** Fahrzeugdach: Dach - Lackmangel - auslegen / polieren

**Beschädigung #1:** Fahrzeugdach: Dach - Lackmangel - auslege... polieren

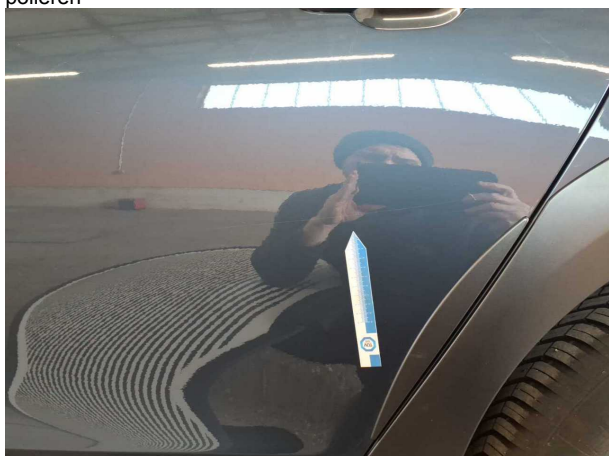
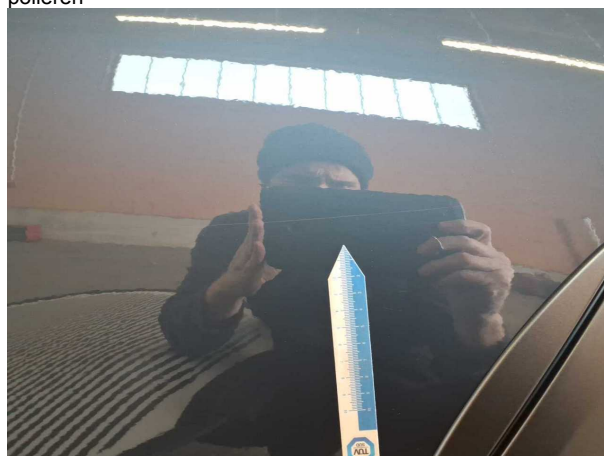
| Nr. | Bauteilgruppe | Beschreibung |
|---|---|---|
| 2 | Tür hinten links | Tür - Kratzer - auslegen / polieren |

**Beschädigung #2:** Tür hinten links: Tür - Kratzer - auslegen / polieren

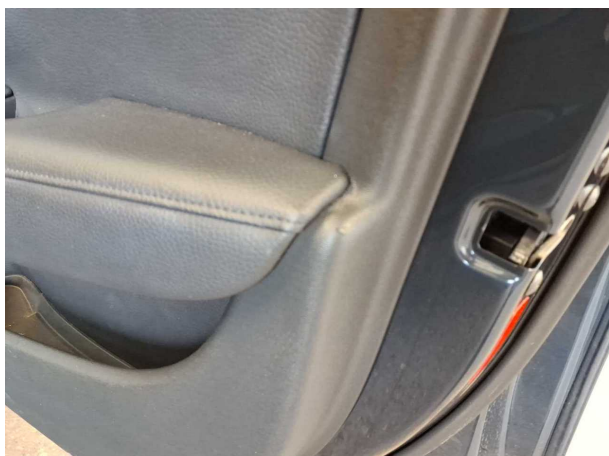
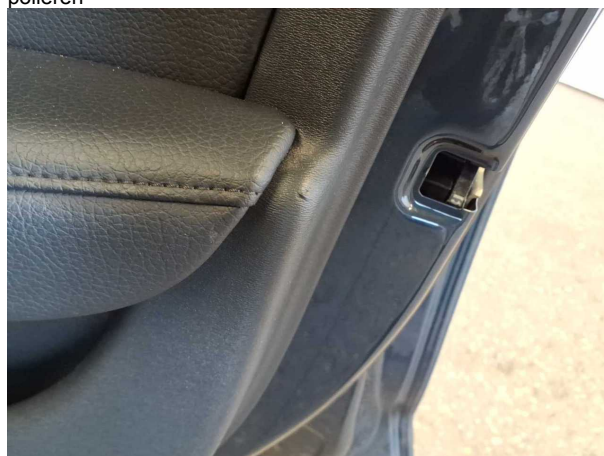
| Nr. | Bauteilgruppe | Beschreibung |
|---|---|---|
| 3 | Verkleidungen/Abdeckungen | Türverkleidung vorn rechts - Löcher - Smart Repair |

**Beschädigung #3:** Verkleidungen/Abdeckungen: Türverkleidung vorn rechts - Löcher - Smart Repair

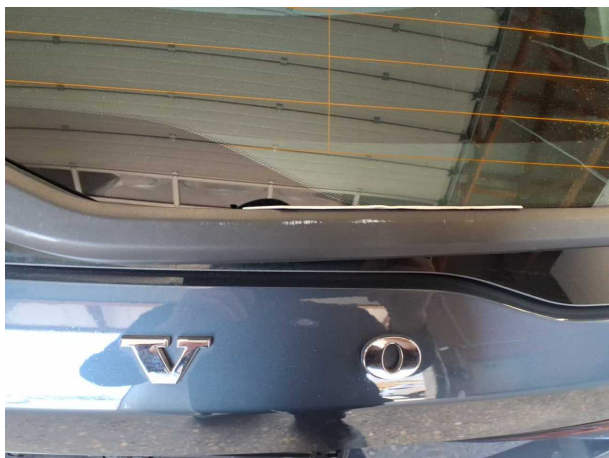
| Nr. | Bauteilgruppe | Beschreibung |
|---|---|---|
| 4 | Scheibenreinigung | Scheibenwischerarm hinten - Kratzer - erneuern |

**Beschädigung #4:** Scheibenreinigung: Scheibenwischerarm hinten - Kratzer - erneuern

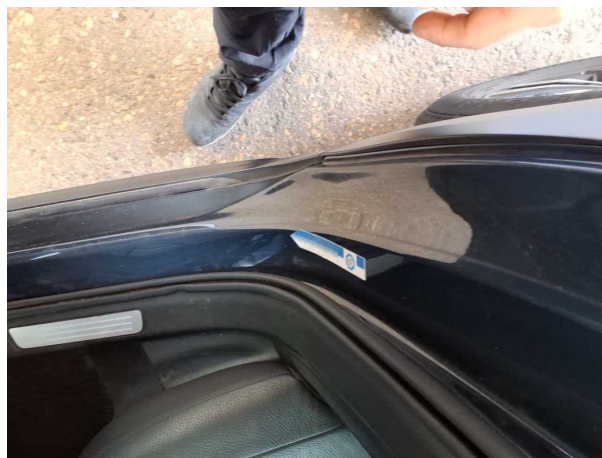
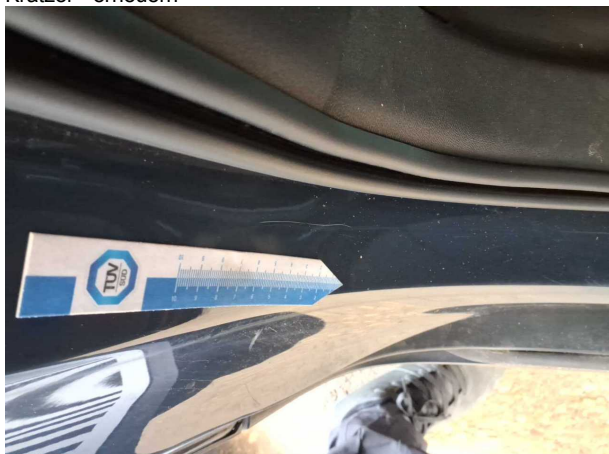
| Nr. | Bauteilgruppe | Beschreibung |
|---|---|---|
| 5 | Seitenwand rechts | Einstieg - Kratzer - Smart Repair |

**Beschädigung #5:** Seitenwand rechts: Einstieg - Kratzer - Smart Repair

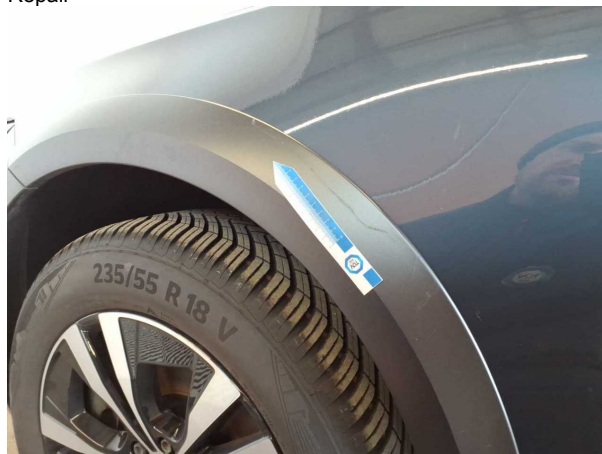
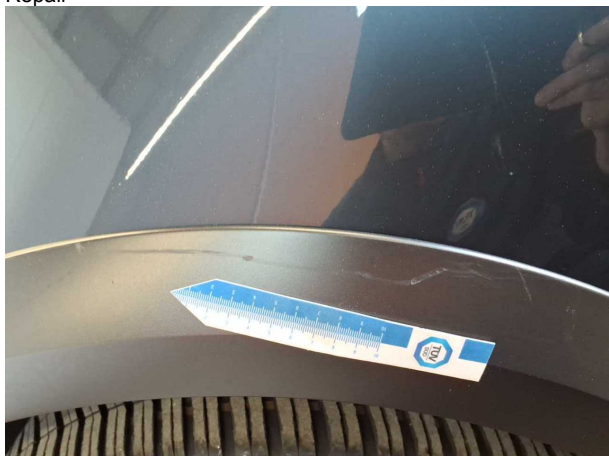
| Nr. | Bauteilgruppe | Beschreibung |
|---|---|---|
| 6 | Kotflügel links | Radhausverbreiterung - Kratzer - erneuern |

**Beschädigung #6:** Kotflügel links: Radhausverbreiterung - Kratzer - erneuern

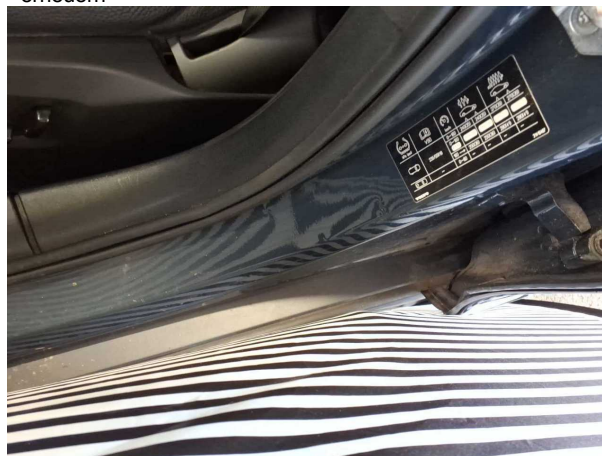
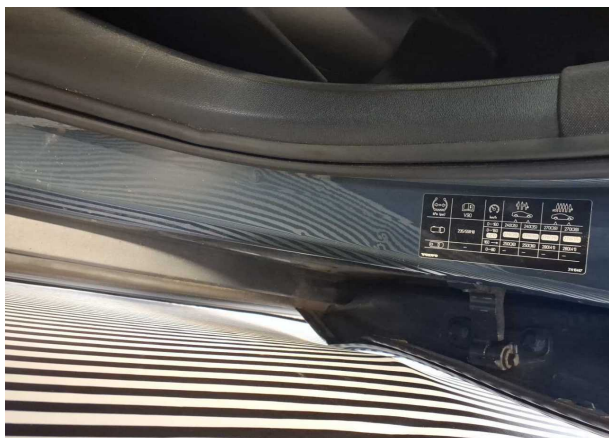
| Nr. | Bauteilgruppe | Beschreibung |
|---|---|---|
| 7 | Schweller links | Einstieg - Delle(n) - Smart Repair |

**Beschädigung #7:** Schweller links: Einstieg - Delle(n) - Smart Repair

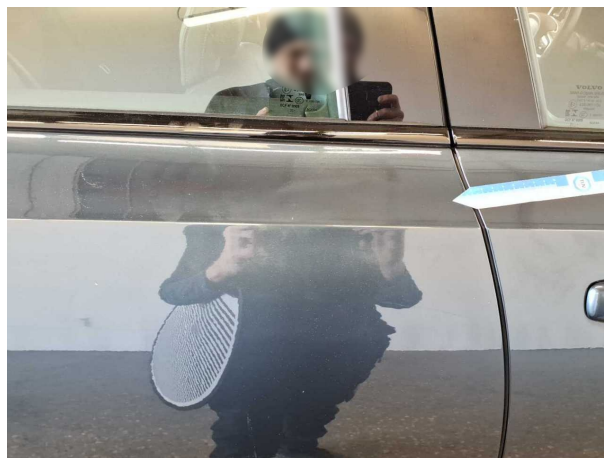
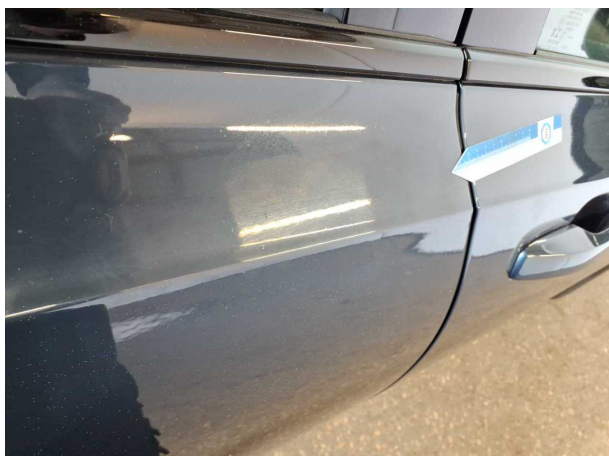
| Nr. | Bauteilgruppe | Beschreibung |
|---|---|---|
| 8 | Tür hinten rechts | Tür - nicht fachgerecht instandgesetzt - lackieren |

| Nr. | Ort | Wertminderung |
|---|---|---|
| 2 | Tür hinten rechts, nicht fachgerecht ausgeführt | |

**Beschädigung #8:** Tür hinten rechts: Tür - nicht fachgerecht instandgesetzt - lackieren

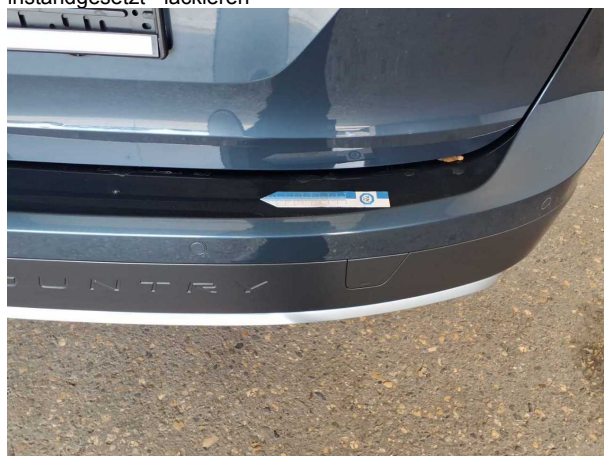
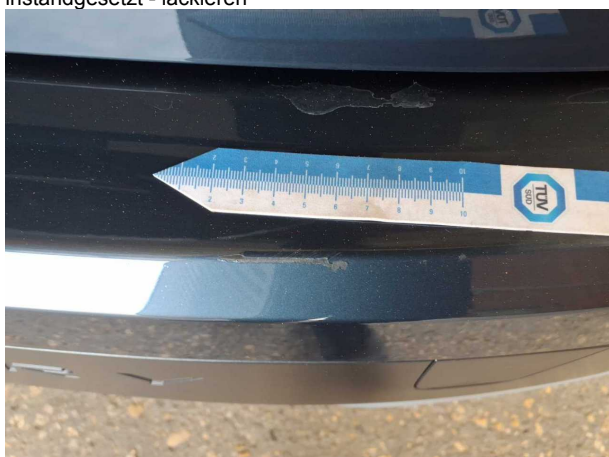
| Nr. | Bauteilgruppe | Beschreibung |
|---|---|---|
| 9 | Stoßfänger hinten | Stoßfänger hinten - Kratzer - lackieren |

**Beschädigung #9:** Stossfänger hinten: Stossfänger hinten - Kratzer - lackieren

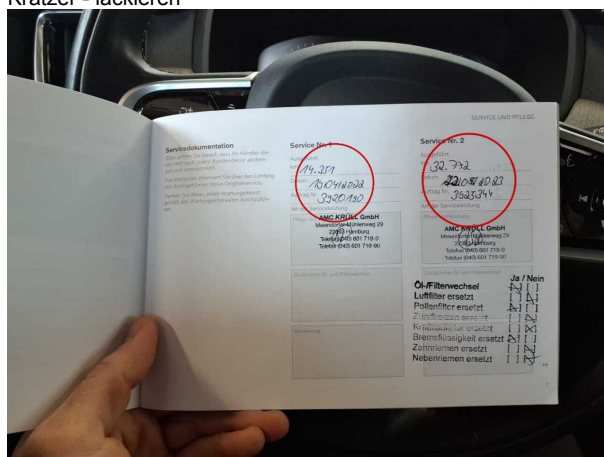
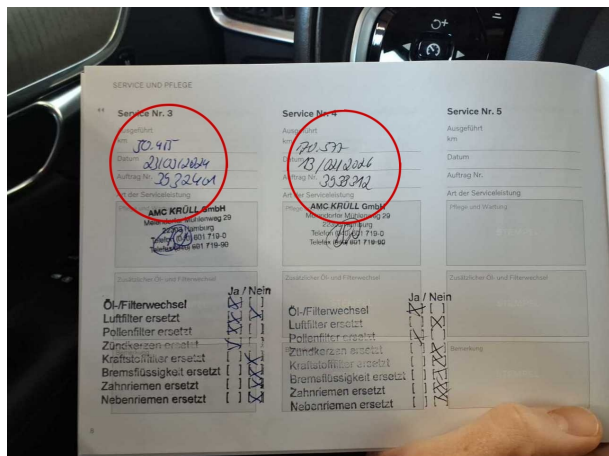
| Nr. | Bauteilgruppe | Beschreibung |
|---|---|---|
| 10 | Unterlagen | Serviceheft (Intervall überzogen, Service fällig nach 12 Monaten/ 30tkm) - entspricht nicht den Leasingvorgaben - Wertminderung |

**Beschädigung #10:** Unterlagen: Serviceheft (Intervall überzogen, Service fällig nach 12 Monaten/ 30tkm) - entspricht nicht den

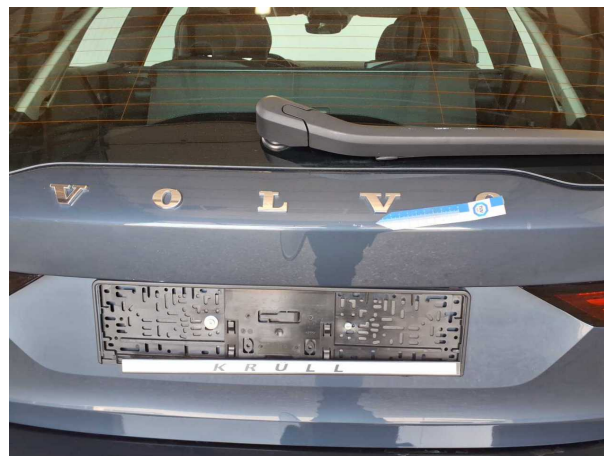
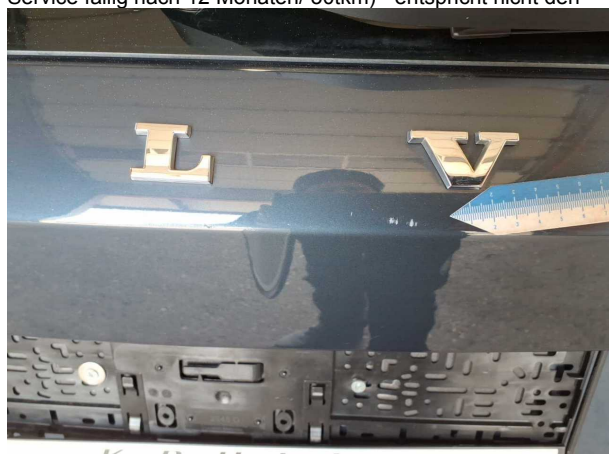
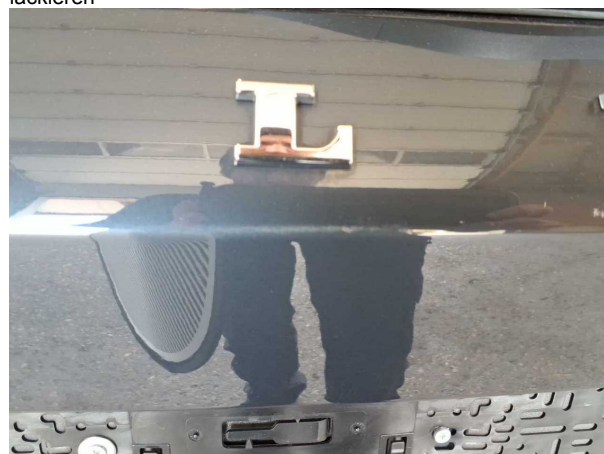
| Nr. | Bauteilgruppe | Beschreibung |
|---|---|---|
| 11 | Heckklappe/-tür | Heckklappe - Kratzer - lackieren |

**Beschädigung #11:** Heckklappe/-tür: Heckklappe - Kratzer - lackieren

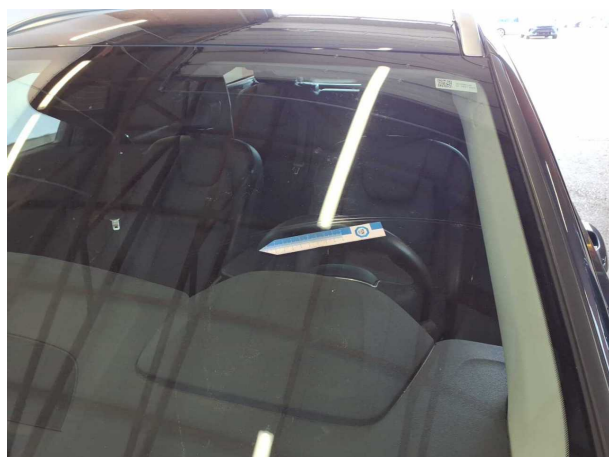
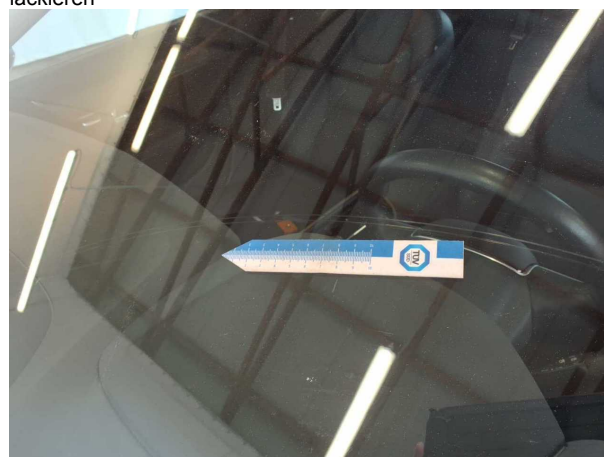
| Nr. | Bauteilgruppe | Beschreibung |
|---|---|---|
| 12 | Verglasung | Frontscheibe - Kratzer - erneuern |

**Beschädigung #12:** Verglasung: Frontscheibe - Kratzer - erneuern

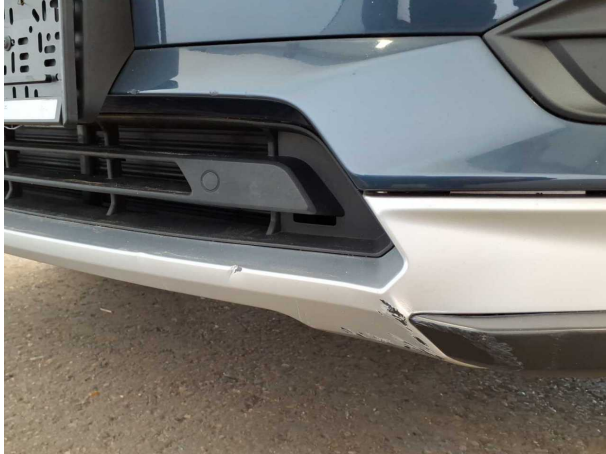
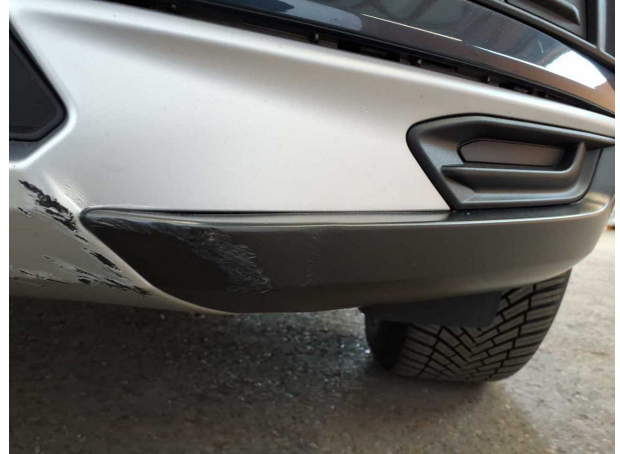
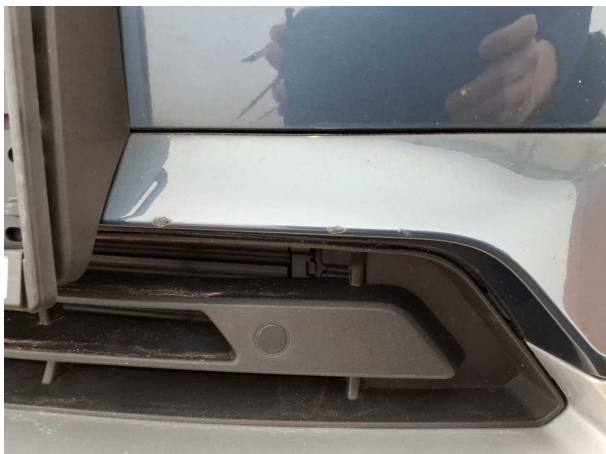
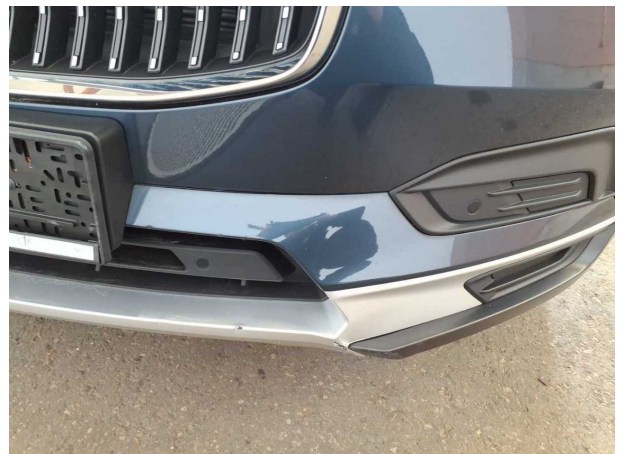
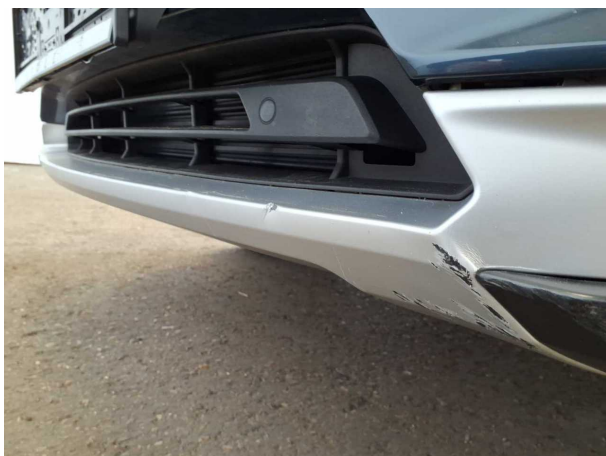
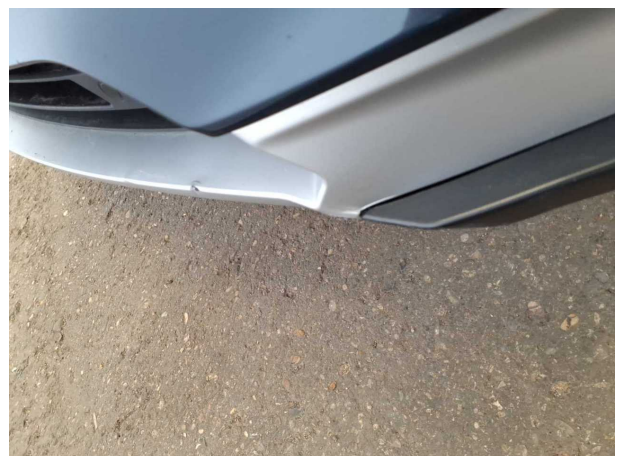
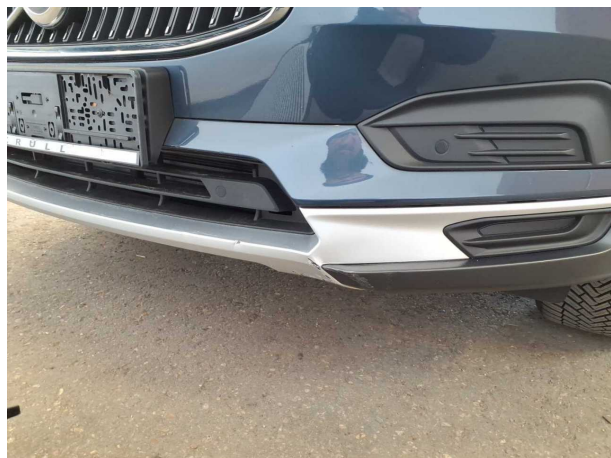
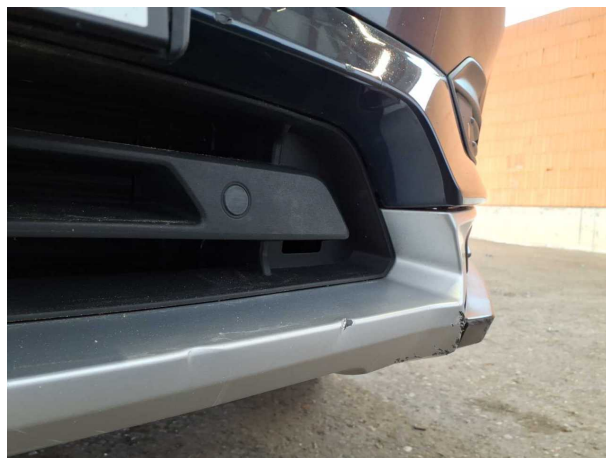
| Nr. | Schadenort | Wertminderung |
|---|---|---|
| 1 | Front | |

Unfall 1: Front

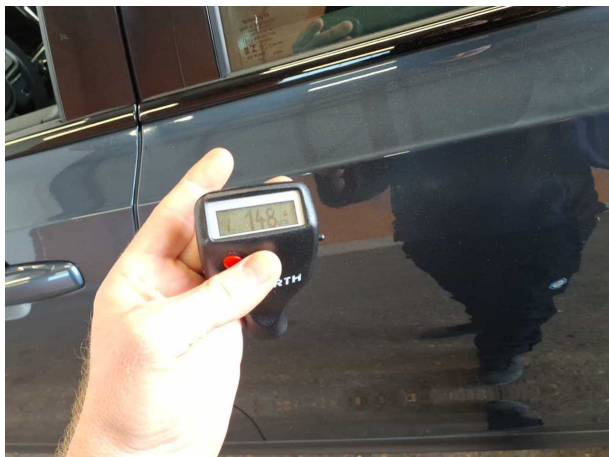
| Nr. | Ort | Wertminderung |
|---|---|---|
| 1 | Tür hinten links, fachgerecht ausgeführt | |

**Nachlackierung 1:** Tür hinten links

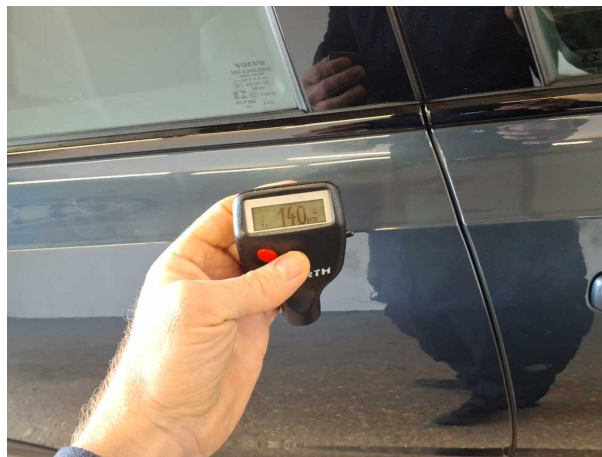
**Nachlackierung 2:** Tür hinten rechts
