## BEWERTUNG

Gemäß Ihrem Auftrag 3263821ZGWMR wurde eine Fahrzeugbewertung erstellt. Für Rückfragen stehen wir Ihnen jederzeit gerne zur Verfügung.

Mazda

3 Lim. (BL)(04.2009->)

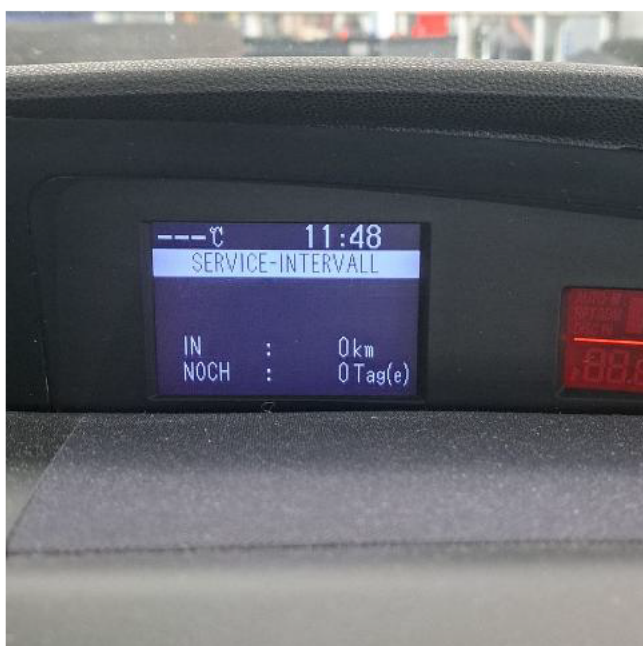
Nr.: 1

Bauteil: Service

Beschädigungsart: Fällig

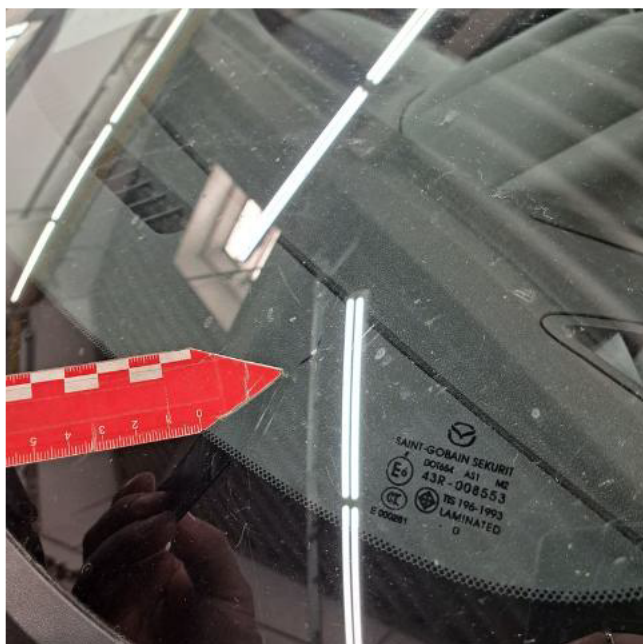
Nr.: 2

| NR. | BEZEICHNUNG | BESCHÄDIGUNGSART / REPARATUR |
|---|---|---|
| 2 | Windschutzscheibe | Steinschlag |

Bauteil: Windschutzscheibe

Beschädigungsart: Steinschlag

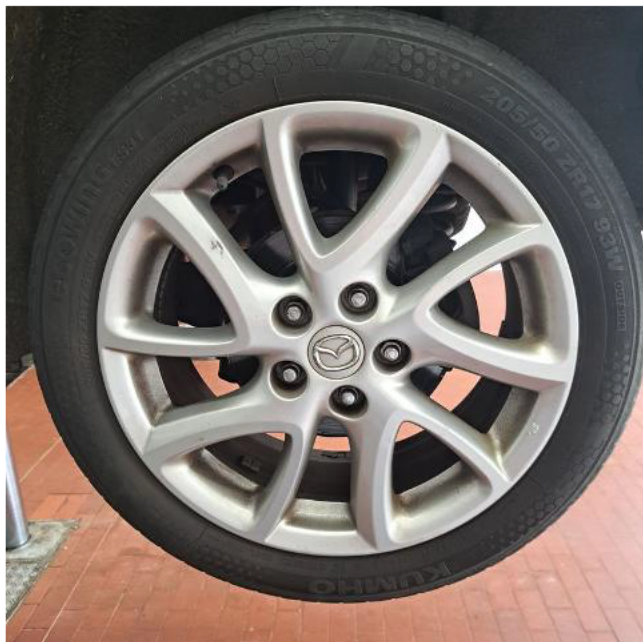
**Nr.: 3**

| NR. | BEZEICHNUNG | BESCHÄDIGUNGSART / REPARATUR |
|---|---|---|
| 3 | Rad hinten links / Radlager | Ausgeschlagen |

**Bauteil:** Rad hinten links /  
Radlager

**Beschädigungsart:**  
Ausgeschlagen

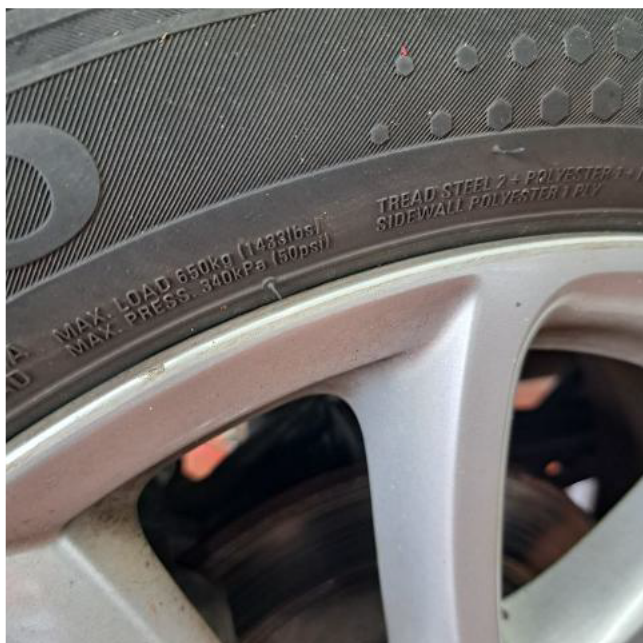
**Nr.: 4**

| NR. | BEZEICHNUNG | BESCHÄDIGUNGSART / REPARATUR |
|---|---|---|
| 4 | Rad hinten rechts / Felge | Abschürfung |

**Bauteil:** Rad hinten rechts /  
Felge

**Beschädigungsart:**  
Abschürfung

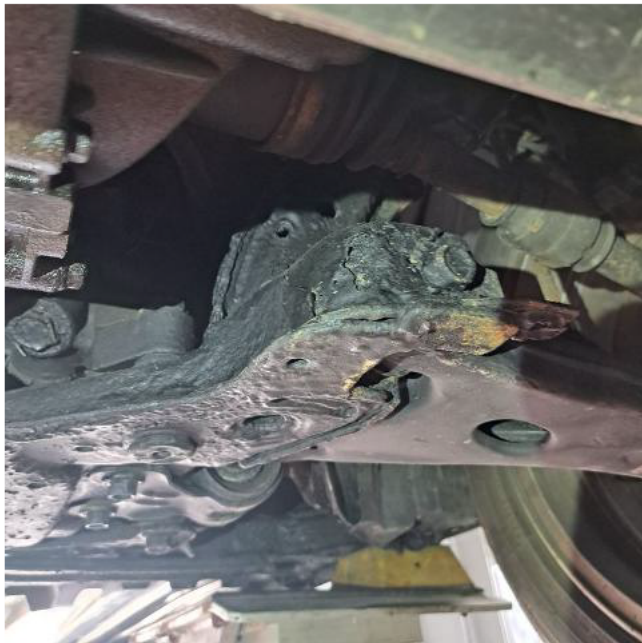
**Nr.: 5**

| NR. | BEZEICHNUNG | BESCHÄDIGUNGSART / REPARATUR |
|---|---|---|
| 5 | Vorderachse | Korrosion |

**Bauteil: Vorderachse**

**Beschädigungsart: Korrosion**

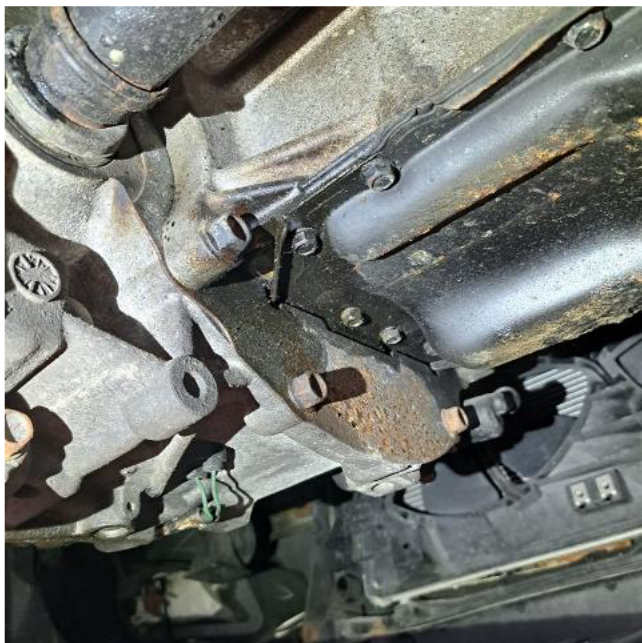
**Nr.: 6**

| NR. | BEZEICHNUNG | BESCHÄDIGUNGSART / REPARATUR |
|---|---|---|
| 6 | Motor | Ölfeucht |

**Bauteil: Motor**

**Beschädigungsart: Ölfeucht**

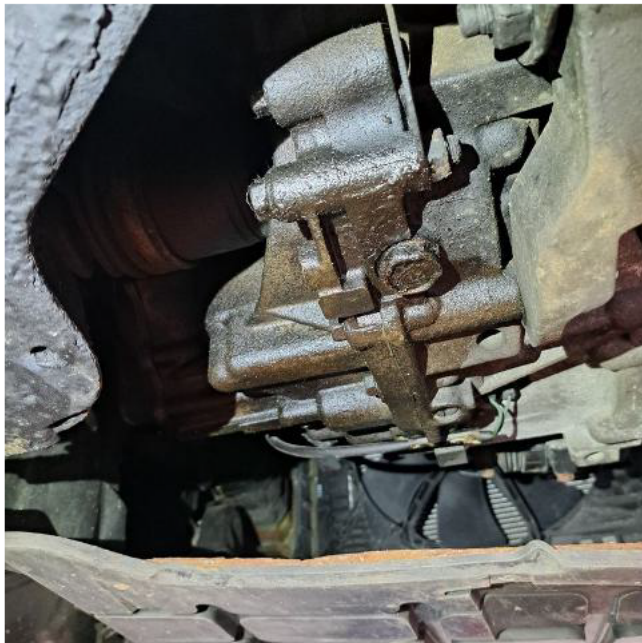
**Nr.: 7**

| NR. | BEZEICHNUNG | BESCHÄDIGUNGSART / REPARATUR |
|---|---|---|
| 7 | Getriebe | Ölfeucht |

**Bauteil:** Getriebe

**Beschädigungsart:** Ölfeucht

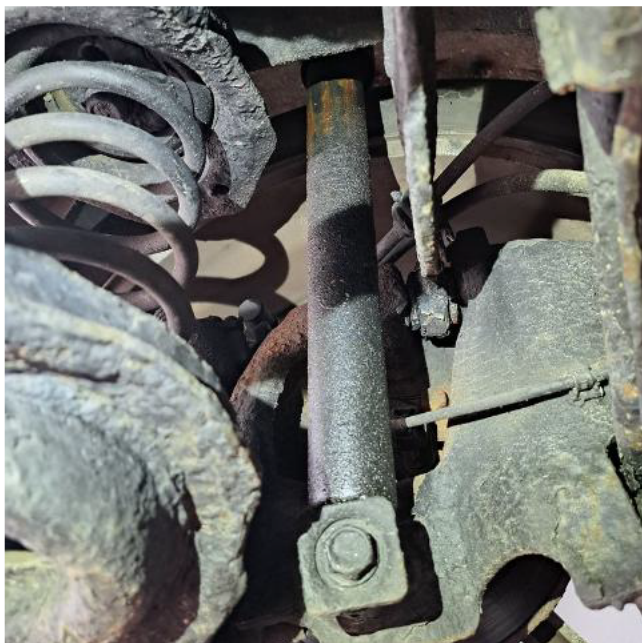
**Nr.: 8**

| NR. | BEZEICHNUNG | BESCHÄDIGUNGSART / REPARATUR |
|---|---|---|
| 8 | Stoßdämpfer HA links | Undicht |

**Bauteil:** Stoßdämpfer HA links

**Beschädigungsart:** Undicht

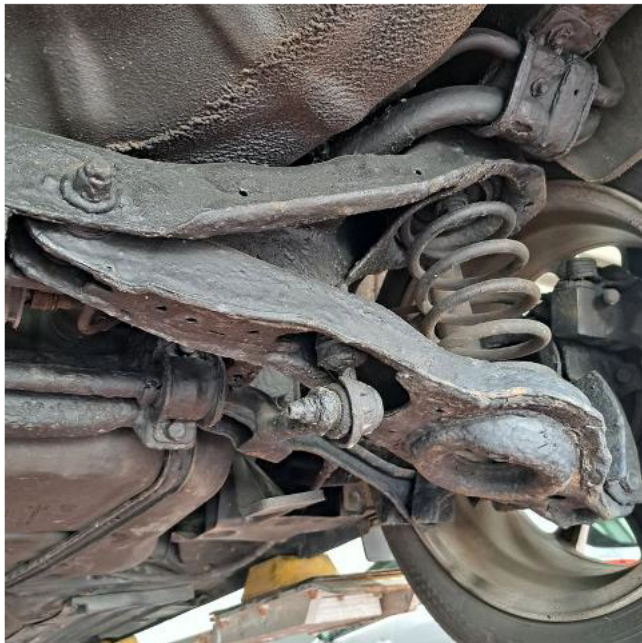
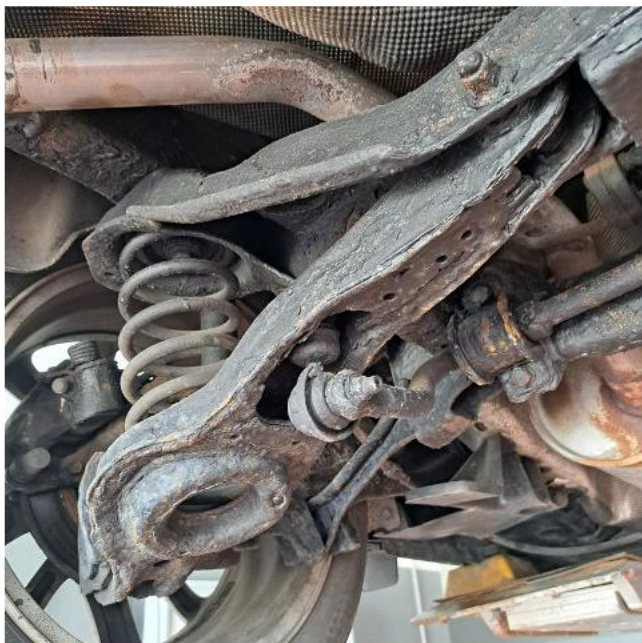
**Nr.: 9**

| NR. | BEZEICHNUNG | BESCHÄDIGUNGSART / REPARATUR |
|---|---|---|
| 9 | Hinterachse und Querlenker | Korrosion |

**Bauteil:** Hinterachse und  
Querlenker

**Beschädigungsart:** Korrosion

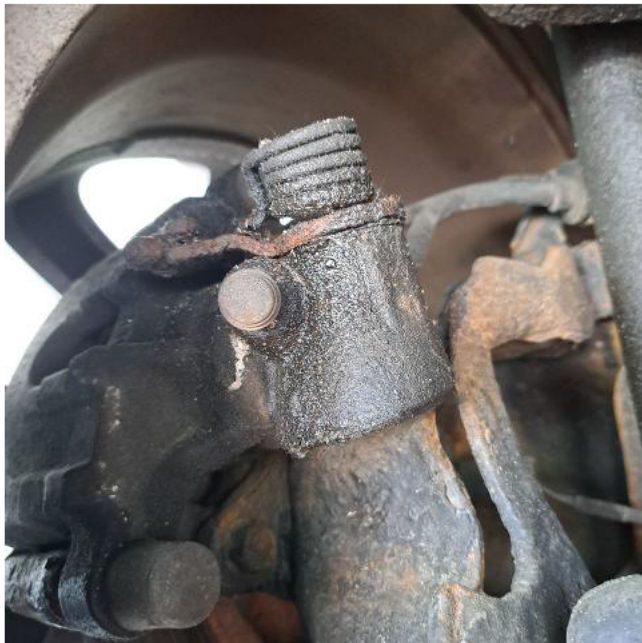
**Nr.: 10**

| NR. | BEZEICHNUNG | BESCHÄDIGUNGSART / REPARATUR |
|---|---|---|
| 10 | Bremssattel HR | Undicht |

**Bauteil:** Bremssattel HR

**Beschädigungsart:** Undicht

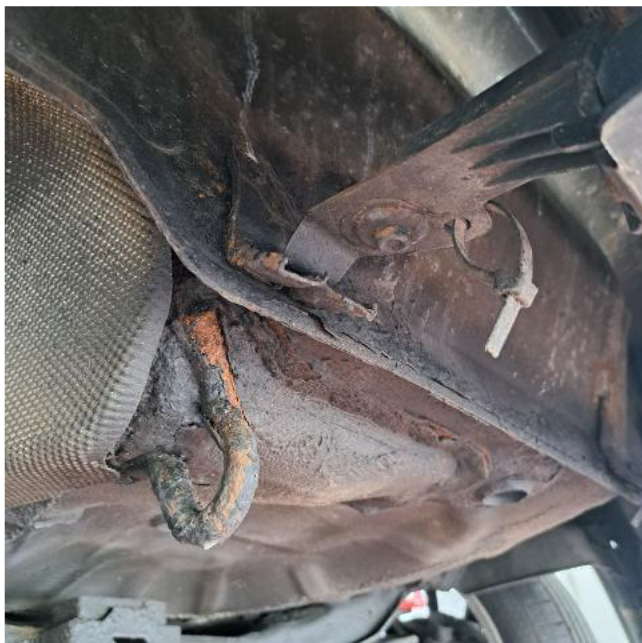
**Nr.: 11**

| NR. | BEZEICHNUNG | BESCHÄDIGUNGSART / REPARATUR |
|---|---|---|
| 11 | Abschlussblech | Halter beschädigt |

**Bauteil:** Abschlussblech

**Beschädigungsart:** Halter  
beschädigt

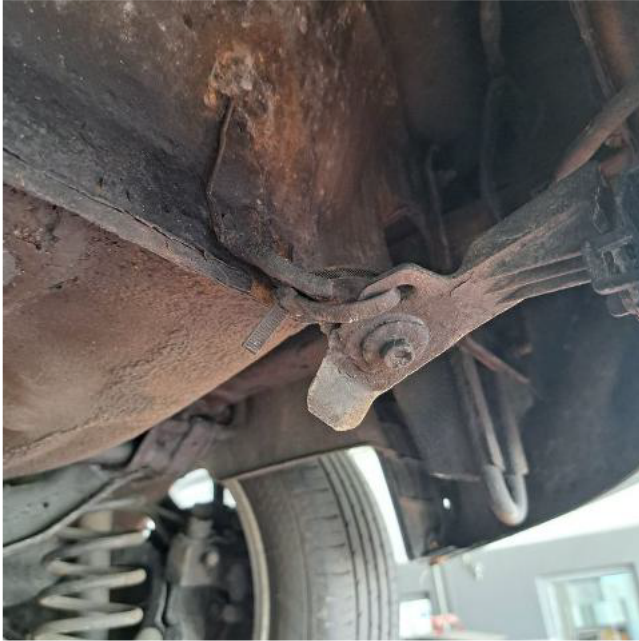
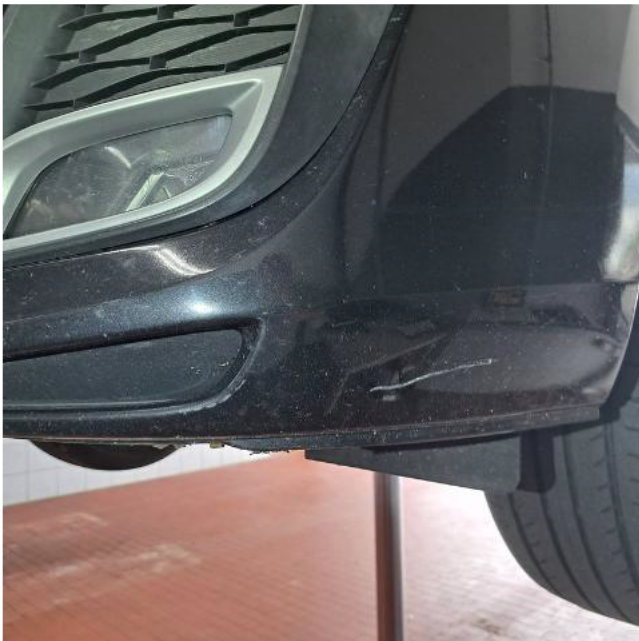
**Nr.: 12**

| NR. | BEZEICHNUNG | BESCHÄDIGUNGSART / REPARATUR |
|---|---|---|
| 12 | Stoßfänger vorne | Abschürfung |

**Bauteil:** Stoßfänger vorne

Abschürfung

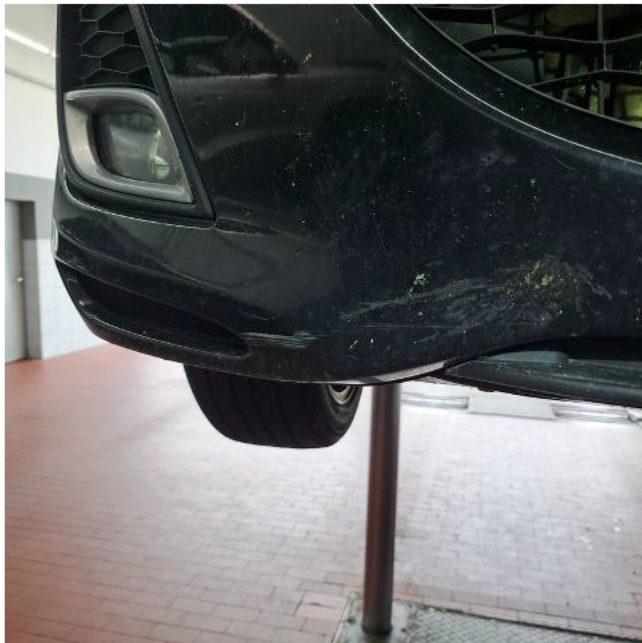
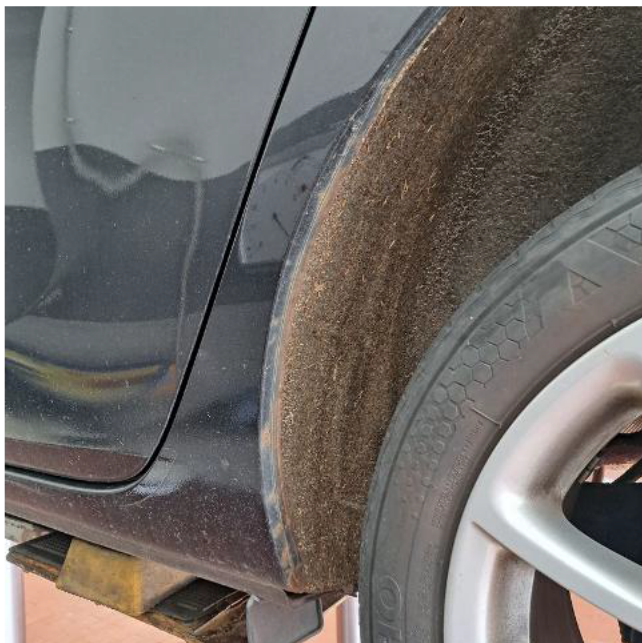
**Nr.: 13**

| NR. | BEZEICHNUNG | BESCHÄDIGUNGSART / REPARATUR |
|---|---|---|
| 13 | Karosserie | Korrosion |

**Bauteil: Karosserie**

**Beschädigungsart: Korrosion**

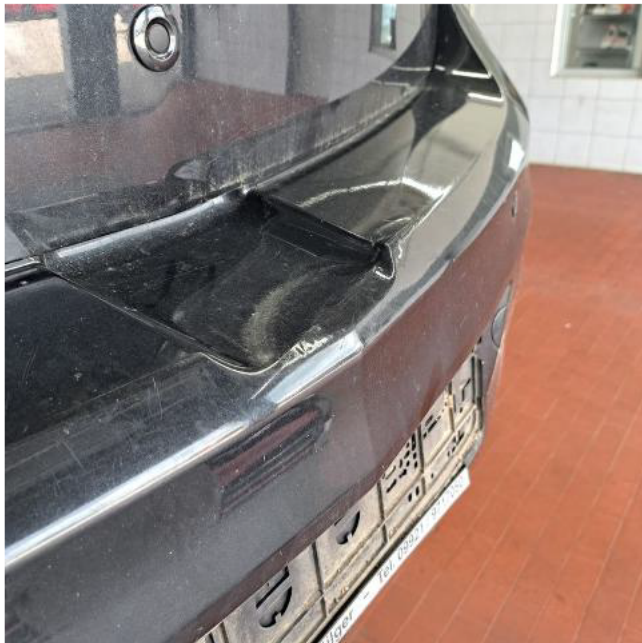
Nr.: 14

| NR. | BEZEICHNUNG | BESCHÄDIGUNGSART / REPARATUR |
|---|---|---|
| 14 | Stoßfänger hinten | Verformt |

Bauteil: Stoßfänger hinten

Beschädigungsart: Verformt

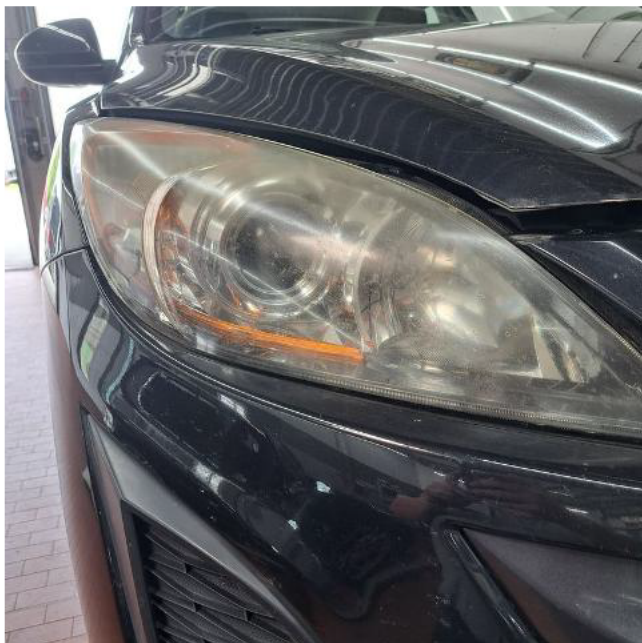
Nr.: 15

| NR. | BEZEICHNUNG | BESCHÄDIGUNGSART / REPARATUR |
|---|---|---|
| 15 | Scheinwerfer | Vergilbt |

Bauteil: Scheinwerfer

Beschädigungsart: Vergilbt

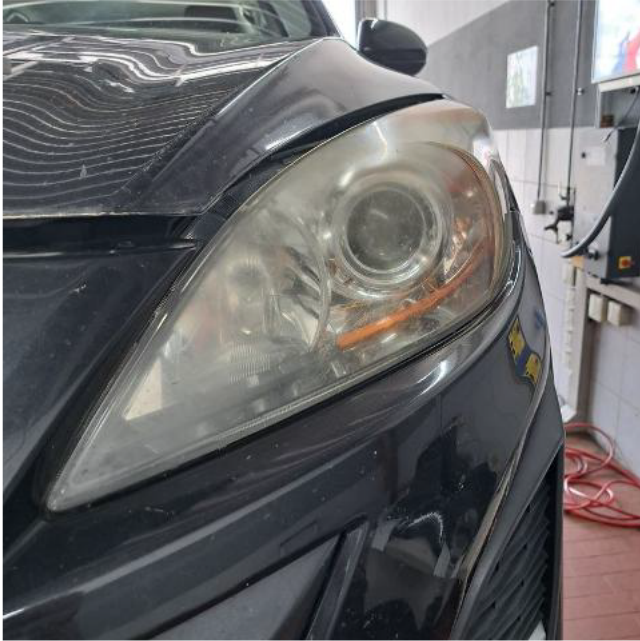
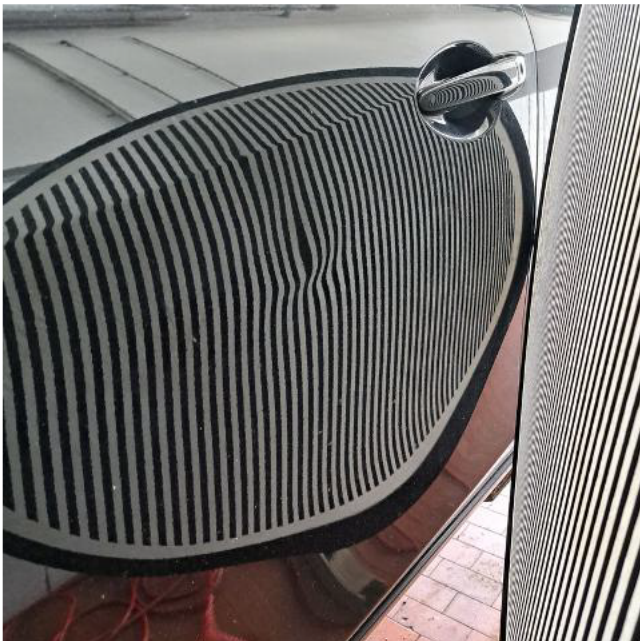
**Nr.: 16**

| NR. | BEZEICHNUNG | BESCHÄDIGUNGSART / REPARATUR |
|---|---|---|
| 16 | Tür vorne links | Verformt |

**Bauteil: Tür vorne links**

**Beschädigungsart: Verformt**

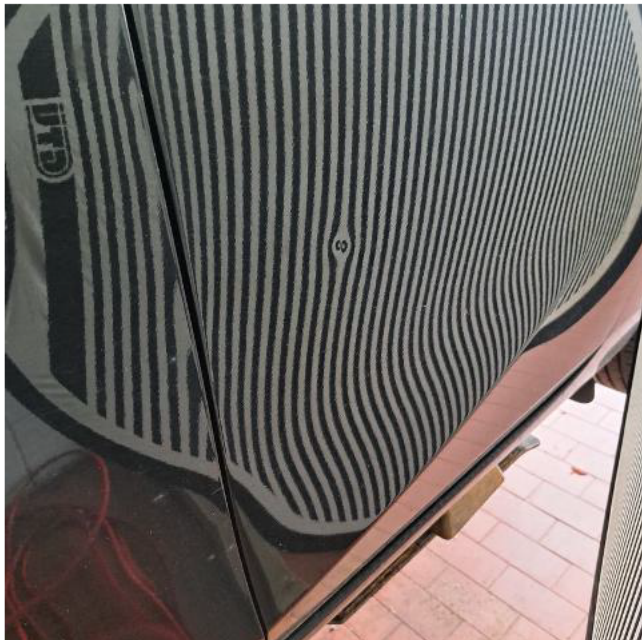
**Nr.: 17**

| NR. | BEZEICHNUNG | BESCHÄDIGUNGSART / REPARATUR |
|---|---|---|
| 17 | Tür hinten links | Delle |

**Bauteil:** Tür hinten links

**Beschädigungsart:** Delle

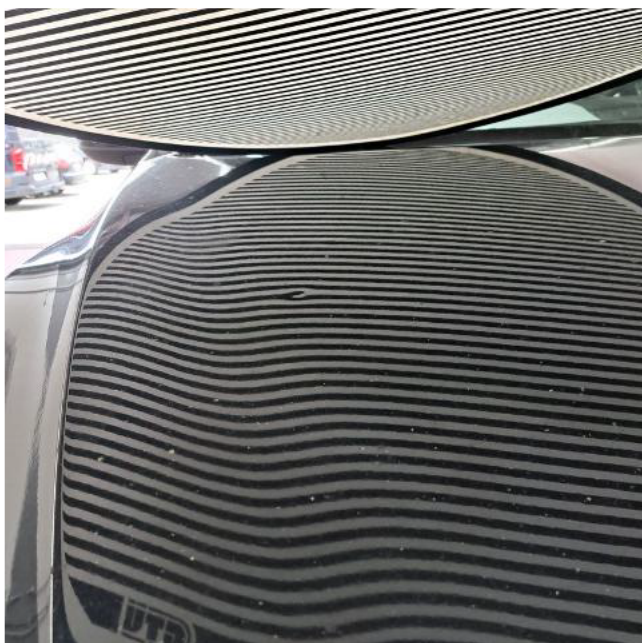
**Nr.: 18**

| NR. | BEZEICHNUNG | BESCHÄDIGUNGSART / REPARATUR |
|---|---|---|
| 18 | Karosserie | Hagelschaden |

**Bauteil:** Karosserie

Hagelschaden

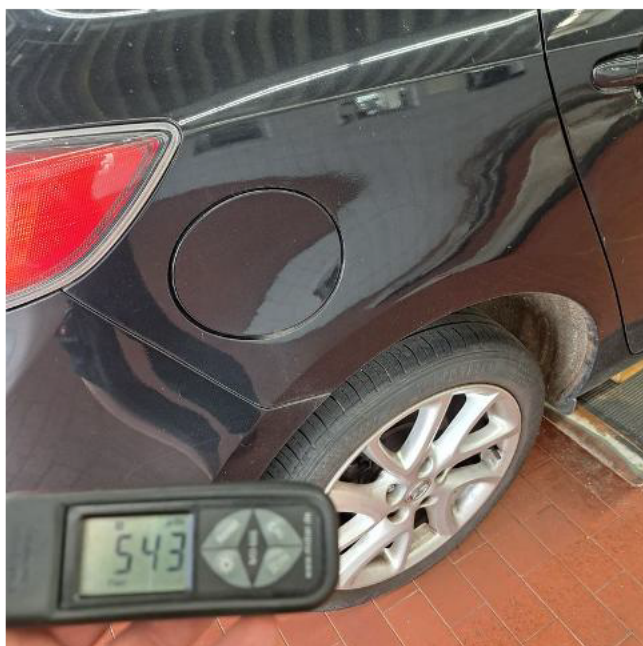
Das Fahrzeug wurde in seinen Lackwerten über die gesamte Karosserie untersucht. Folgende Lackwerte zeigen in Ihrer Wertigkeit bedenkliche Werte eines reparierten Vorschadens auf.

Seitenwand hinten rechts:  
543μm

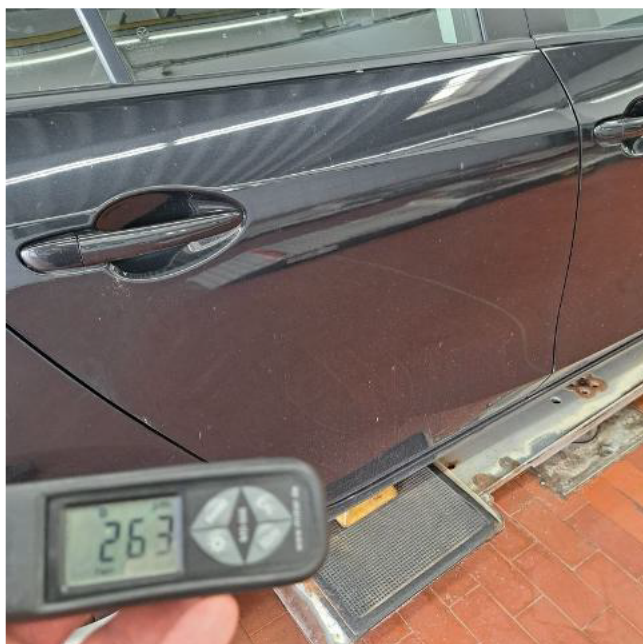
Tür hinten rechts: 263μm

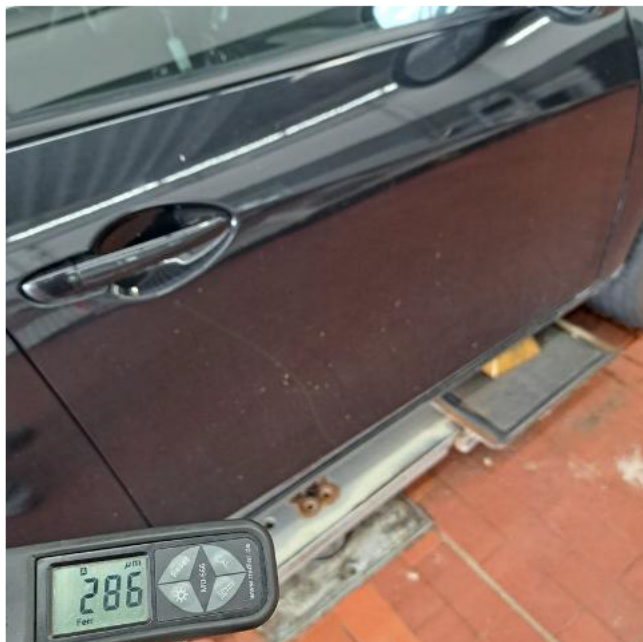
Tür vorne rechts: 286µm
