# Skoda

KAMIQ 1.5 TSI 150CV DSG

VIN: TMBGK7NW9M3144343

Geschatte reparatiekosten

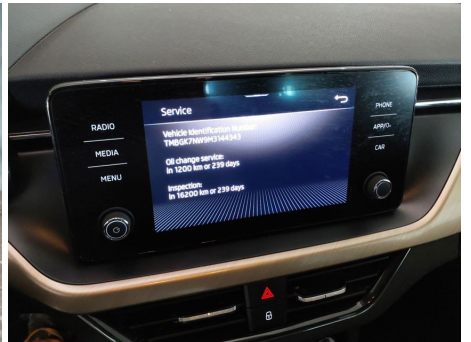
#	Element	Defect	Correctie	Netto kosten
001	Maintenance indicator	Missend	Uitvoeren	0,00 EUR

Maintenance indicator / Missend

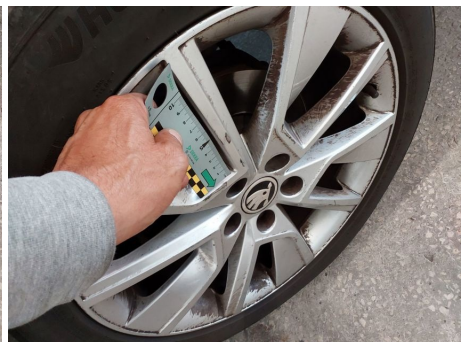
Plaatwerk tijd -	Spuit tijd -	Onderdeelprijs -	Lumpsum -
		Plaatwerk kosten -	Spuitkosten -	Materiaalkosten -	
002	Velg / Vooraan links Materiaal : Aluminium legering / Velg-/banddiameter : 17 "		Gekrast	Smart repair

Velg / Vooraan links / Gekrast

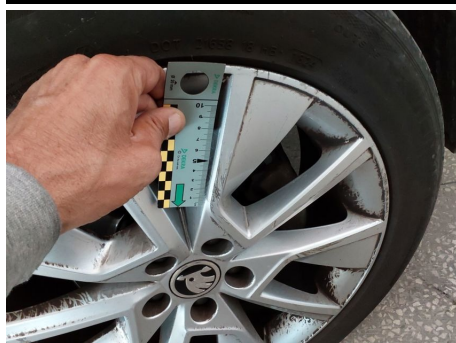
Plaatwerk tijd -	Spuit tijd -	Onderdeelprijs -	Lumpsum
		Plaatwerk kosten -	Spuitkosten -	Materiaalkosten -	
003	Velg / Rechtsvoor Materiaal : Aluminium legering / Velg-/banddiameter : 17 "		Gekrast	Smart repair

Velg / Rechtsvoor / Gekrast

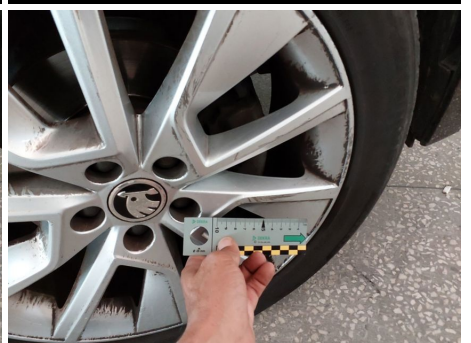
Velg / Rechtsvoor / Gekrast

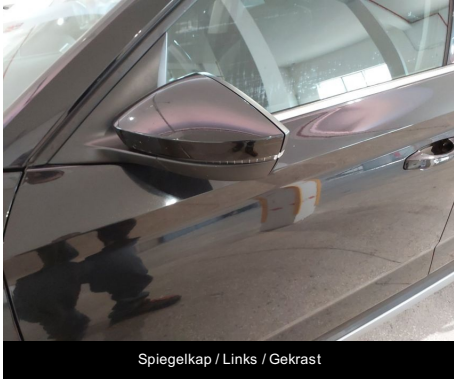
Plaatwerk tijd	-	Spuit tijd	-	Onderdeelprijs	-	Lumpsum
	Plaatwerk kosten	-	Spuitkosten	-	Materiaalkosten	-	
010	Spiegelkap / Links		Gekrast		Spuiten

Spiegelkap / Links / Gekrast

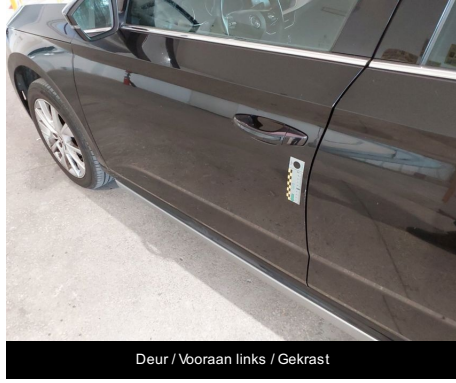
Plaatwerk tijd	-	Spuit tijd	0,30 h	Onderdeelprijs	-	Lumpsum
	Plaatwerk kosten	-	Spuitkosten		Materiaalkosten		
011	Deur / Vooraan links		Gekrast		Smart repair

Deur / Vooraan links / Gekrast

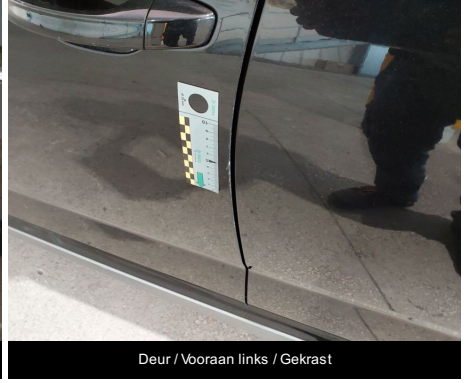
Deur / Vooraan links / Gekrast

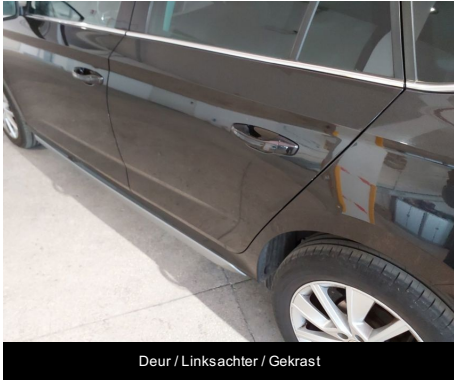
Plaatwerk tijd	-	Spuit tijd	1,30 h	Onderdeelprijs	-	Lumpsum
	Plaatwerk kosten	-	Spuitkosten		Materiaalkosten	-	
012	Deur / Linksachter		Gekrast		Acceptable		-

Deur / Linksachter / Gekrast

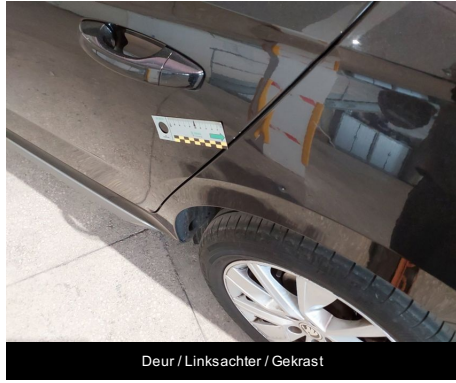
Deur / Linksachter / Gekrast

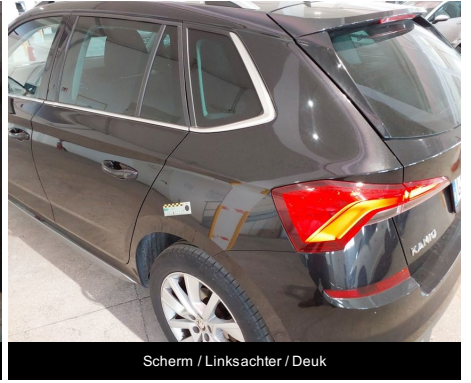
Plaatwerk kosten	-	Spuitkosten	-	Materiaalkosten	-	
013	Scherf / Linksachter		Deuk		Smart repair

Scherf / Linksachter / Deuk

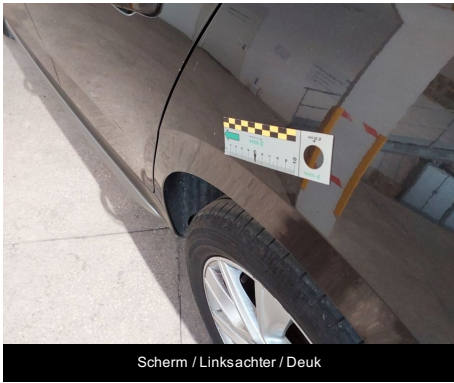
Scherf / Linksachter / Deuk

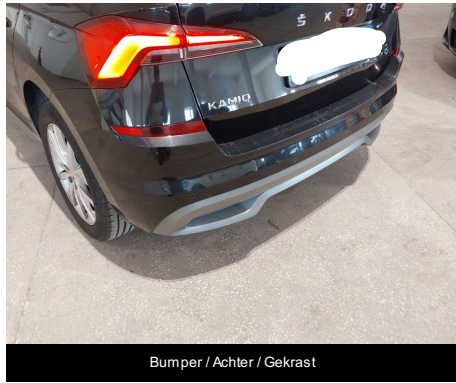
Plaatwerk tijd	-	Spuit tijd	-	Onderdeelprijs	-	Lumpsum
	Plaatwerk kosten	-	Spuitkosten	-	Materiaalkosten	-	
014	Bumper / Achter		Gekrast		Spuiten

Bumper / Achter / Gekrast

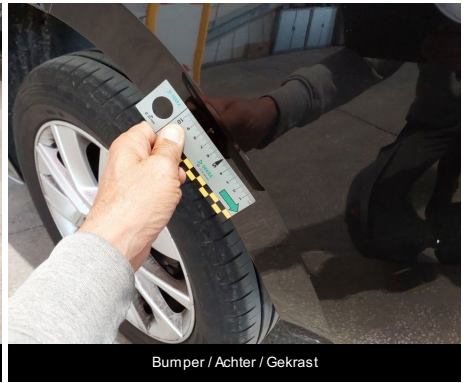
Bumper / Achter / Gekrast

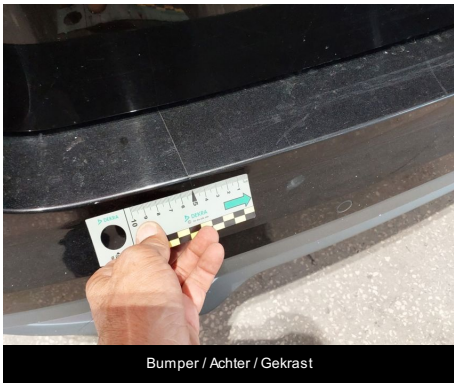
Bumper / Achter / Gekrast

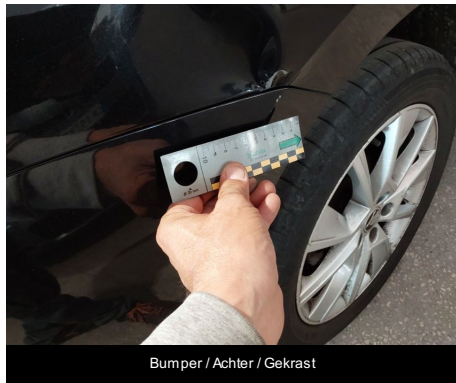
Bumper / Achter / Gekrast

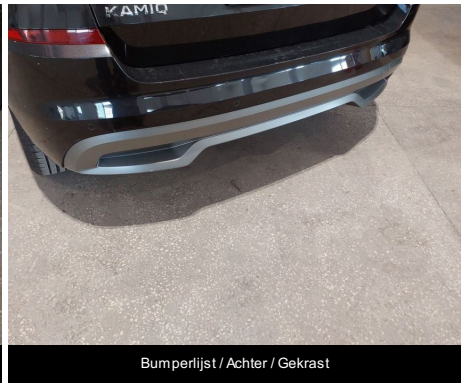
Plaatwerk tijd	1,00 h	Spuit tijd	2,00 h	Onderdeelprijs	-	Lumpsum
	Plaatwerk kosten		Spuitkosten		Materiaalkosten	-	
015	Bumperlijst / Achter Geschilderd : Yes / Materiaal : Plastic / Verchroomd : No		Gekrast		Spuiten

Bumperlijst / Achter / Gekrast

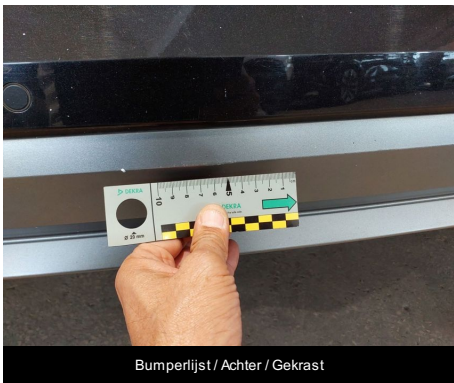
Bumperlijst / Achter / Gekrast

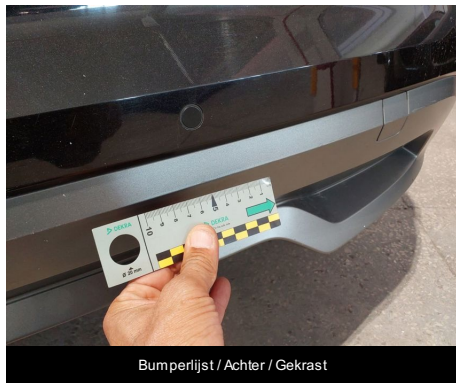
Bumperlijst / Achter / Gekrast

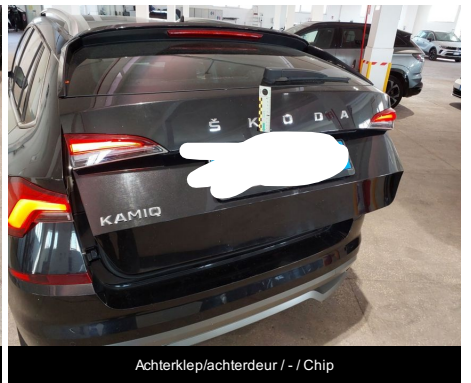
Plaatwerk tijd	-	Spuit tijd	0,50 h	Onderdeelprijs	-	Lumpsum
	Plaatwerk kosten	-	Spuitkosten		Materiaalkosten	-	
016	Achterklep/achterdeur / -		Chip		Spuiten

Achterklep/achterdeur / - / Chip

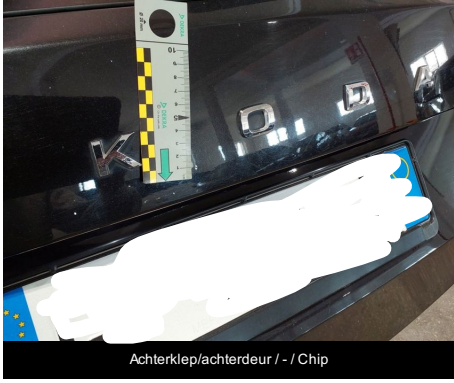
Achterklep/achterdeur / - / Chip

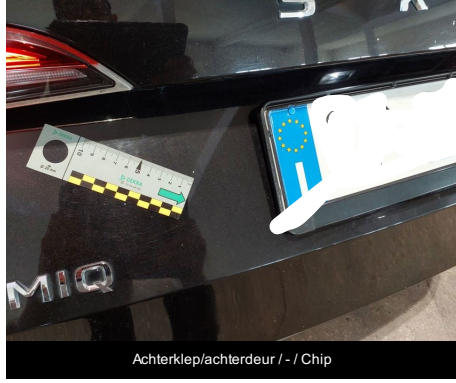
Achterklep/achterdeur / - / Chip

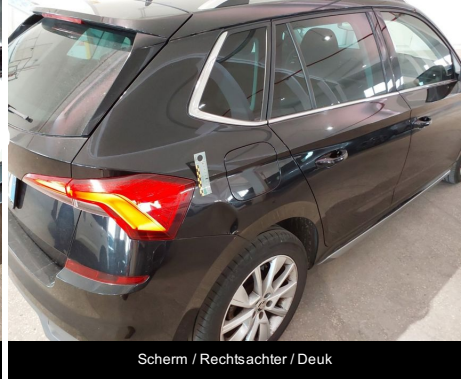
Plaatwerk tijd	0,50 h	Spuit tijd	1,50 h	Onderdeelprijs	-	Lumpsum
	Plaatwerk kosten		Spuitkosten		Materiaalkosten	-	
017	Scherf / Rechtsachter		Deuk		Reparatie		137,50 EUR

Scherf / Rechtsachter / Deuk

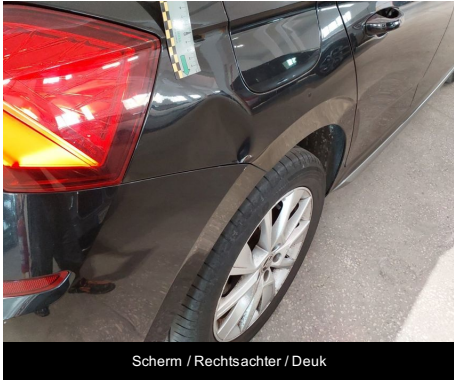
Scherf / Rechtsachter / Deuk

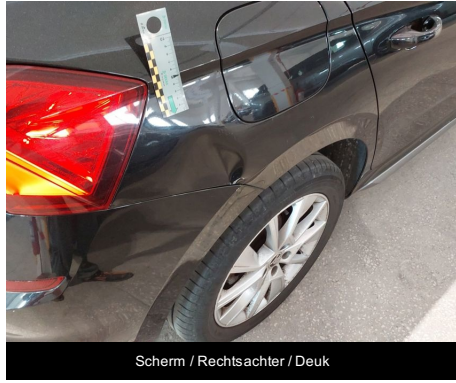
Scherf / Rechtsachter / Deuk

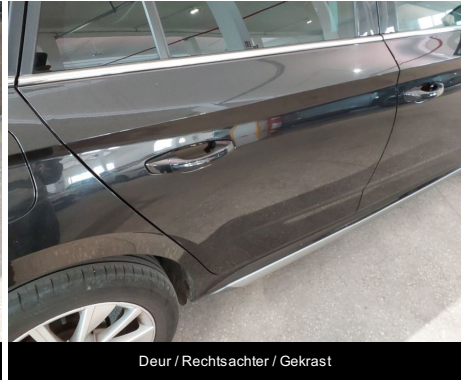
Plaatwerk tijd	2,00 h	Spuit tijd	2,50 h	Onderdeelprijs	-	Lumpsum
	Plaatwerk kosten		Spuitkosten		Materiaalkosten	-	
018	Deur / Rechtsachter		Gekrast		Acceptable		-

Deur / Rechtsachter / Geplast

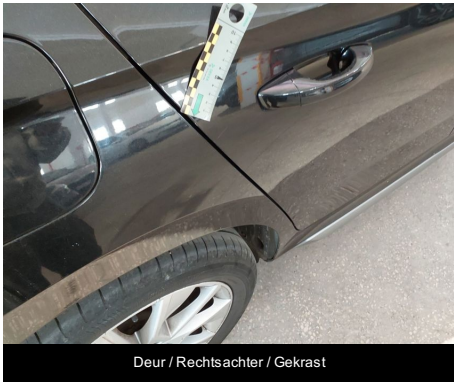
Deur / Rechtsachter / Geplast

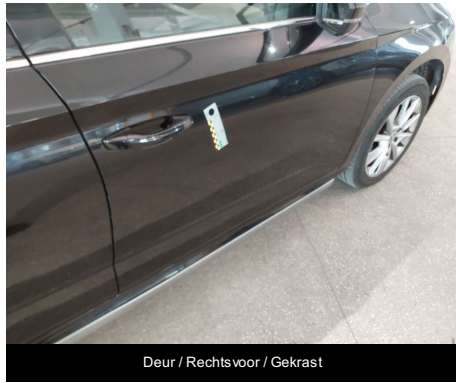
Plaatwerk kosten	-	Spuitkosten	-	Materiaalkosten	-	
019	Deur / Rechtsvoor		Gekrast		Smart repair

Deur / Rechtsvoor / Geplast

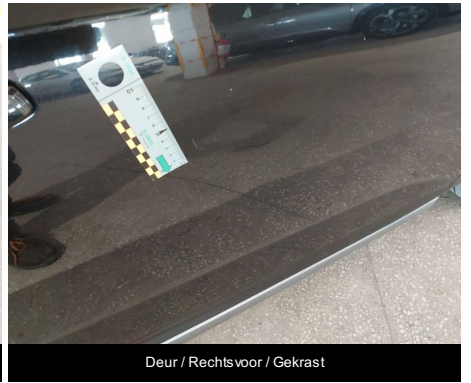
Deur / Rechtsvoor / Geplast

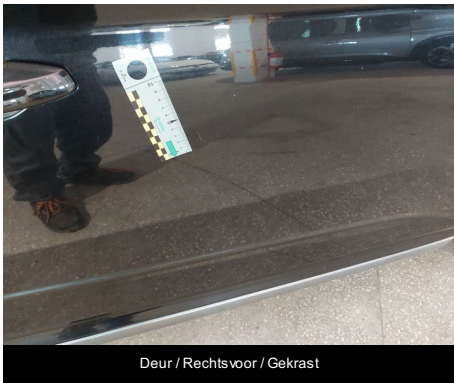
Deur / Rechtsvoor / Geplast

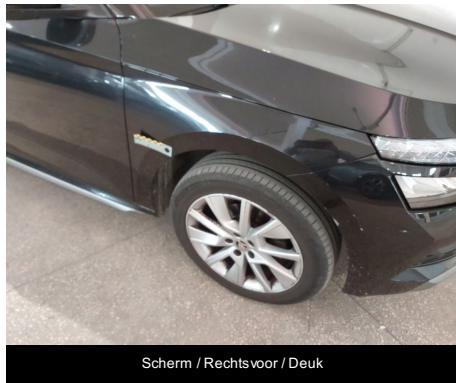
Plaatwerk tijd	Sluit tijd	Onderdeelprijs	Lumpsum
	-	1,30 h	-	
	Plaatwerk kosten	Sluitkosten	Materiaalkosten	-
	-		-	
020	Scherm / Rechtsvoor	Deuk	Reparatie

Scherf / Rechtsvoor / Deuk

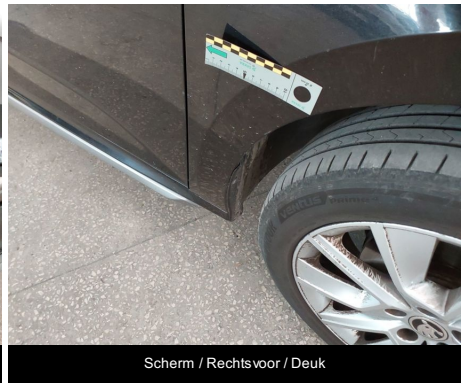
Scherf / Rechtsvoor / Deuk

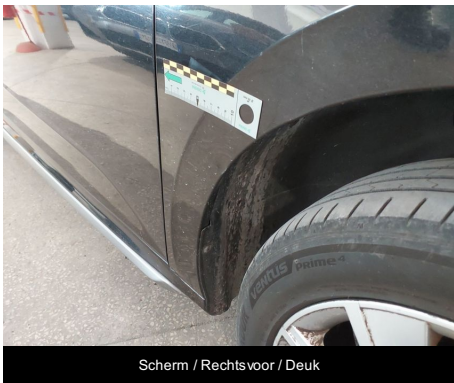
Scherf / Rechtsvoor / Deuk

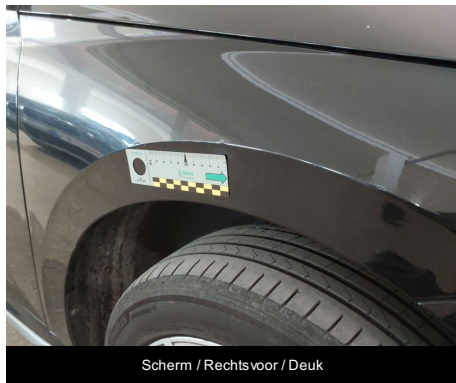
Scherf / Rechtsvoor / Deuk

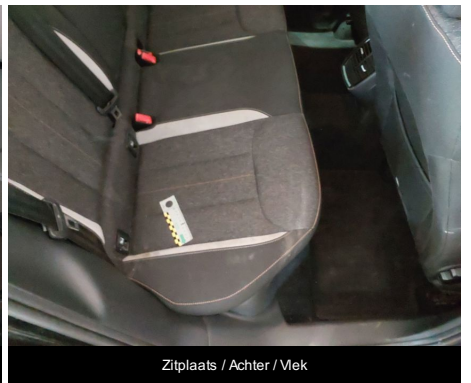
Plaatwerk tijd	Sluit tijd	Onderdeelprijs	Lumpsum
	1,00 h	1,10 h	-	
	Plaatwerk kosten	Sluitkosten	Materiaalkosten	-
021	Zitplaats / Achter	Vlek	Schoonmaken

Zitplaats / Achter / Vlek

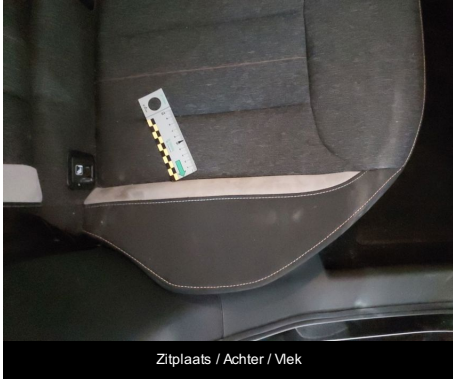
Zitplaats / Achter / Vlek

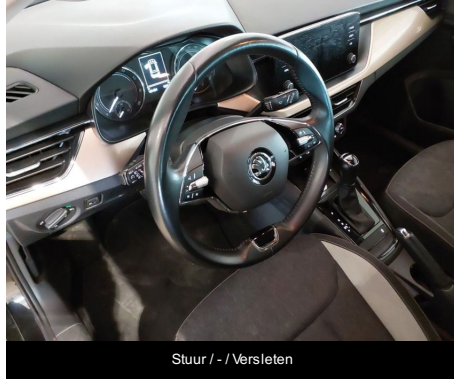
Plaatwerk tijd	Sluit tijd	Onderdeelprijs	Lumpsum
	0,50 h	-	-	
	Plaatwerk kosten	Sluitkosten	Materiaalkosten	-
		-	-	
022	Stuur / -	Versleten	Acceptable	-

Stuur / - / Versleten

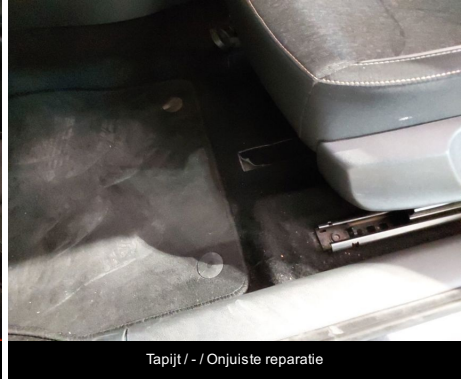
Plaatwerk tijd	Sluit tijd	Onderdeelprijs	Lumpsum
	-	-	-	
	Plaatwerk kosten	Sluitkosten	Materiaalkosten	-
	-	-	-	
023	Tapijt / -	Onjuiste reparatie	Acceptable	-

Tapijt / - / Onjuiste reparatie

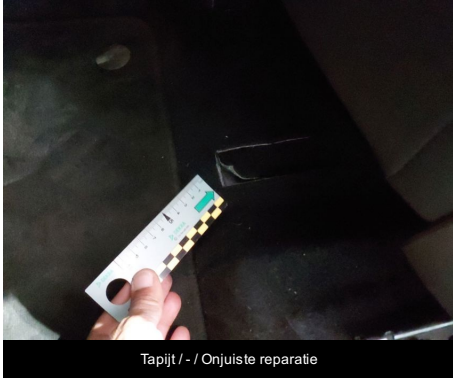
Tapijt / - / Onjuiste reparatie
