## Zustandsbericht

| Berichtsnummer : | 0000000928756-DE926 | | |

#### Hyundai Ioniq 5 (05.2021->) Techniq Elektro

| Fahrzeug-Ident.-Nr.: | KMHKN81BFNU034487 | Laufleistung abgelesen: | 95807 km |

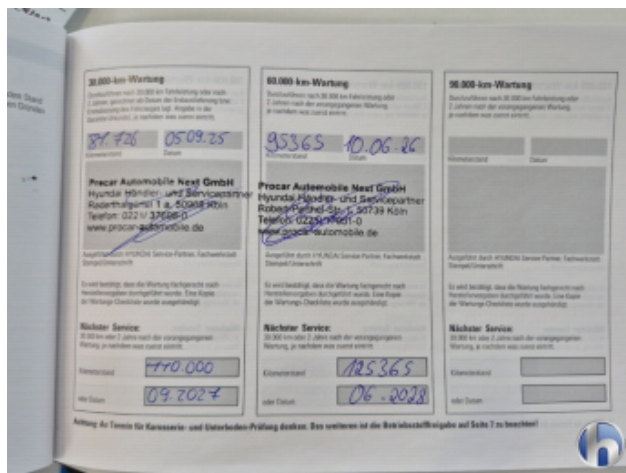
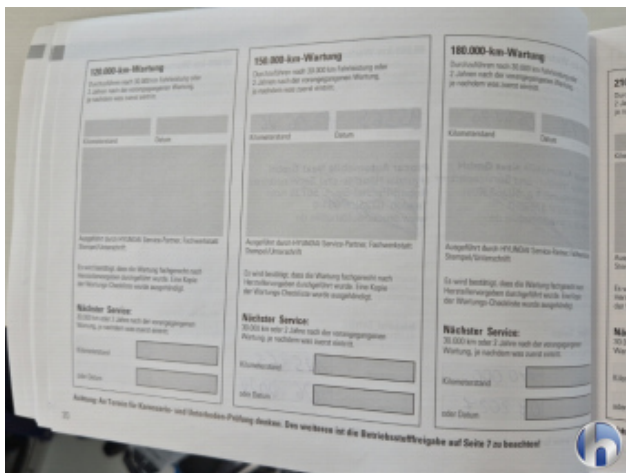
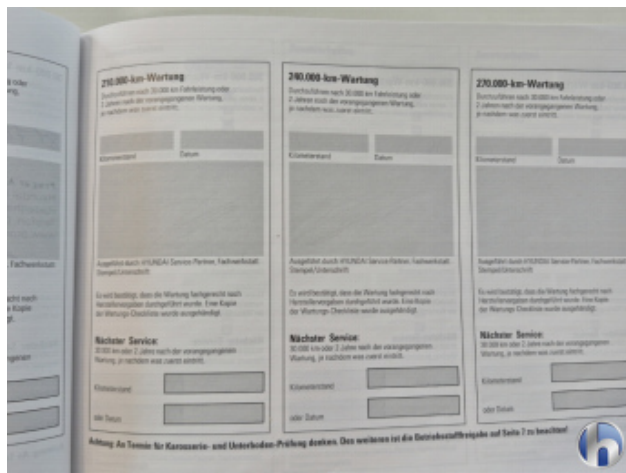
Serviceheft/Nachweis

| 6. | Wartung über 51000 km<br>überzogen.<br>Kostenerweiterung durch<br>Verlust der Herstell-<br>lergarantie möglich. | Nicht Gepflegt |

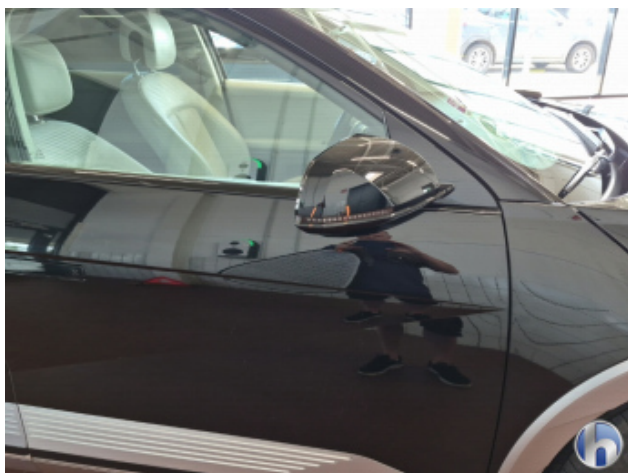
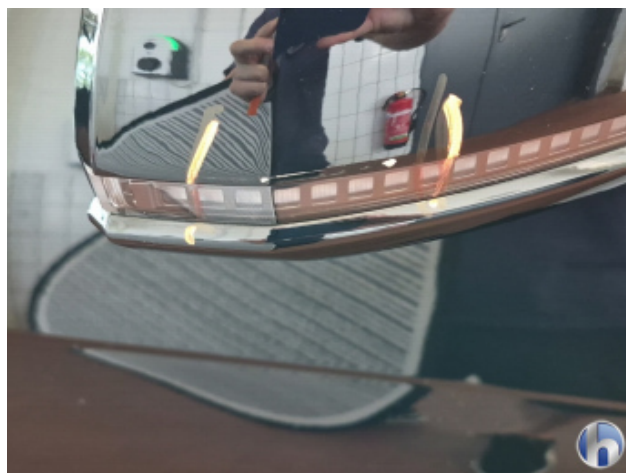
| 1. | Außenspiegel - Rechts | Abschürfung | Smart Repair |

1. Außenspiegel - Rechts  
**Abschürfung - Smart Repair**

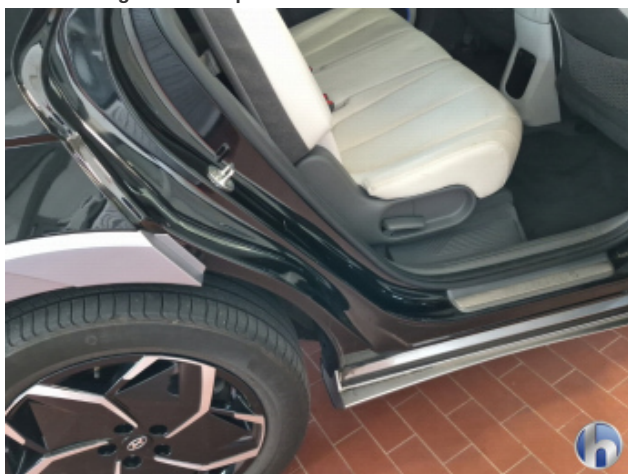
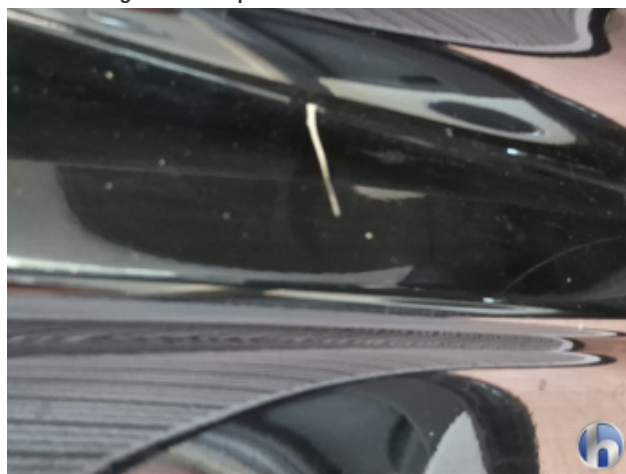
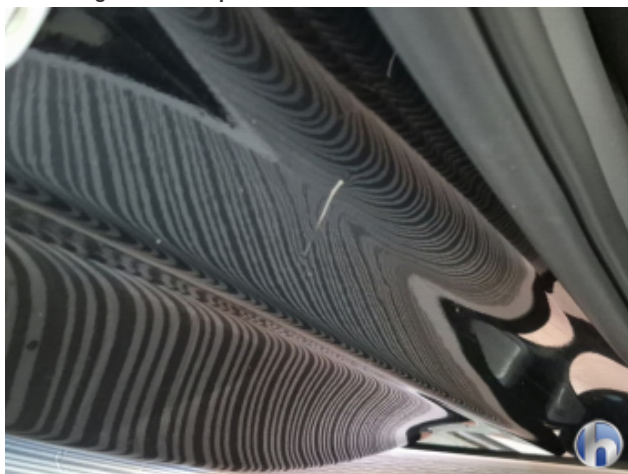
| 2. | Türeinstieg Hinten - Rechts | Beschädigt | Smart Repair |

2. Türeinstieg Hinten - Rechts  
**Beschädigt - Smart Repair**

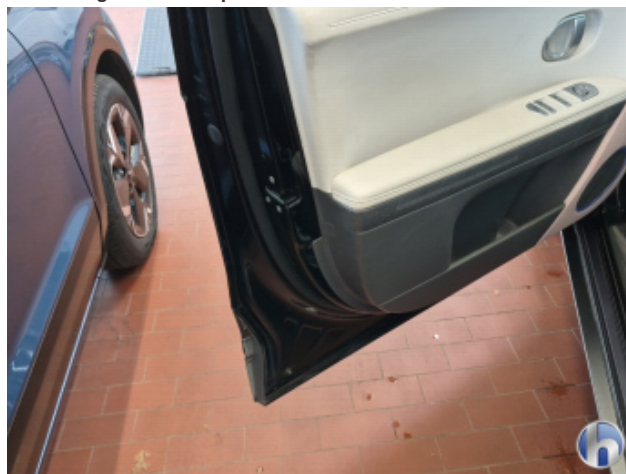
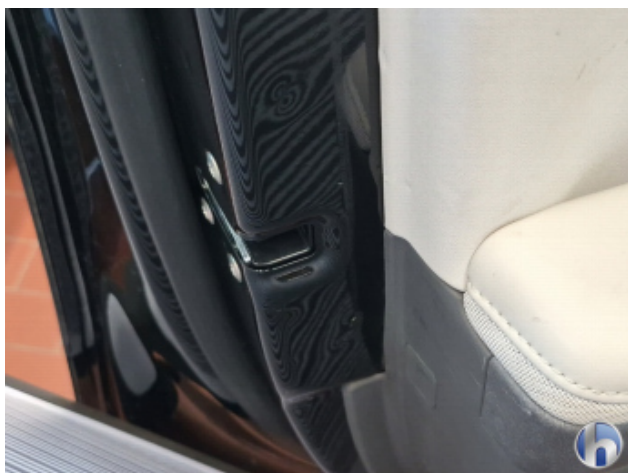
| 3. | Tür Vorne - Links | Beschädigt | Smart Repair |

3. Tür Vorne - Links  
**Beschädigt - Smart Repair**

3. Tür Vorne - Links  
 Beschädigt - Smart Repair

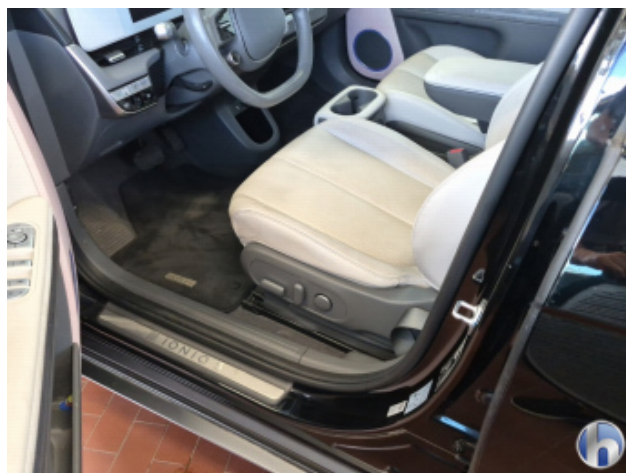
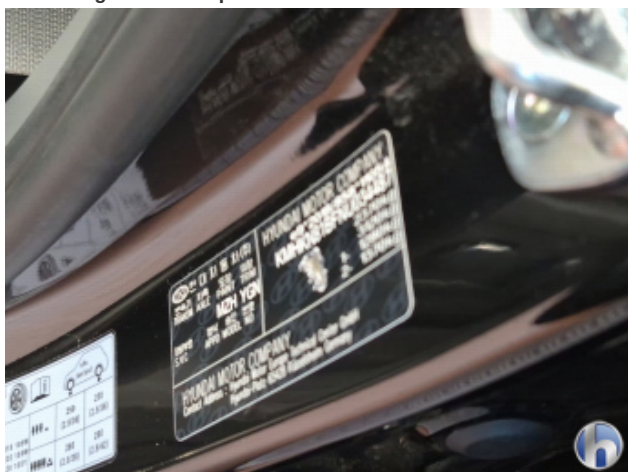
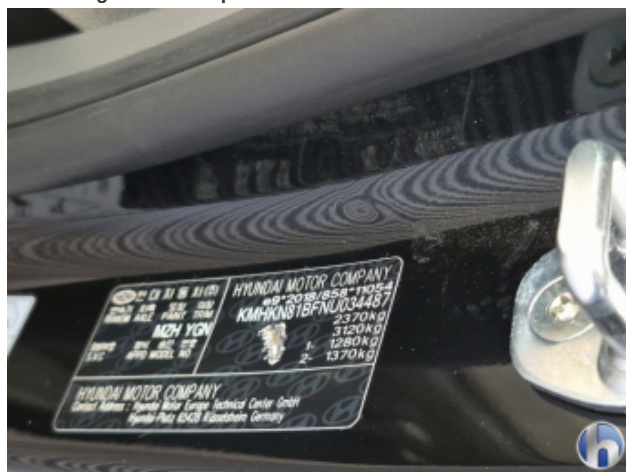
| 4. | Türeinstieg Vorne - Links | Beschädigt | Smart Repair |

4. Türeinstieg Vorne - Links  
 Beschädigt - Smart Repair

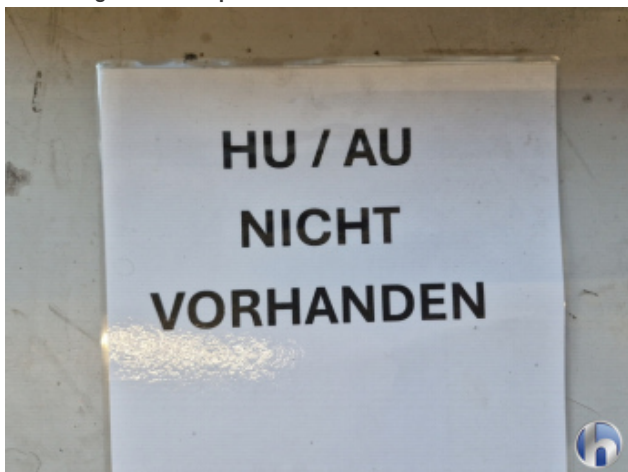
| 5. | Hu-bericht | Fehlt | Erneuern |

5. Hu-bericht  
 Fehlt - Erneuern
