Zustandsbericht

- Protokoll der Fahrzeugbewertung -

Berichts-Nr: 10351866
vom: 02.04.2026

Fahrzeugkategorie:	Personenkraftwagen
Fahrzeugart:	SUV
Hersteller:	Skoda
Modell:	Kodiaq
HSN / TSN:	8004 / AVW
Erstzulassungsdatum:	17.02.2021
Laufleistung:	140.956 km
Nachweis Kilometerstand:	Abgelesen
Farbe:	Schwarz-Magic Perleffekt
Farbe Dach:	Schwarz-Magic Perleffekt
Antriebsart:	Allrad
Motorisierung/Kraftstoff:	Diesel
Hubraum:	2.000 ccm
Leistung:	147 kW (200 PS)
Fahrzeuglänge:	
Fahrzeughöhe:	
Fahrzeugbreite:	
Zulässiges Gesamtgewicht:	
Radstand:	
Anzahl Achsen:	2
Zylinder:	4
Schadstoffklasse:	Euro 6
Anzahl Türen:	4
Anzahl Sitze:	5
Getriebe:	Automatik 7-Gang
Polsterart:	Stoff
Interieurfarbe:	Schwarz
Anzahl vorhandene Schlüssel:	2

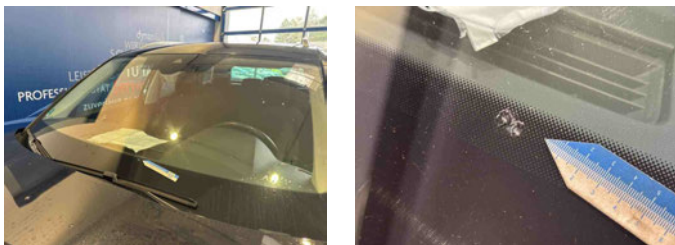
1 - Windschutzscheibe - Steinschlag - Ersetzen

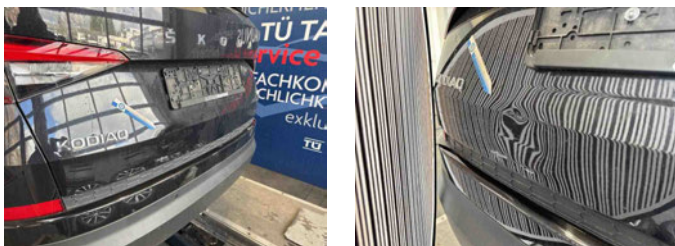
2 - Heckklappe - Delle(n) und Kratzer - Instandsetzen + lackieren

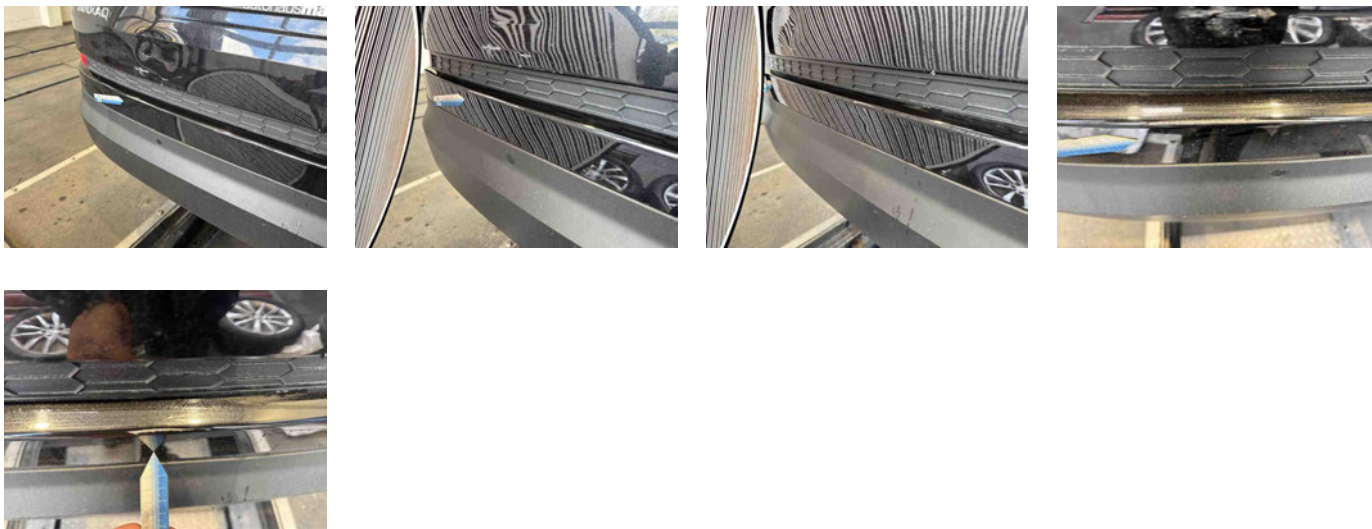
3 - Stoßfänger hinten - Delle(n) und Kratzer - Instandsetzen + lackieren

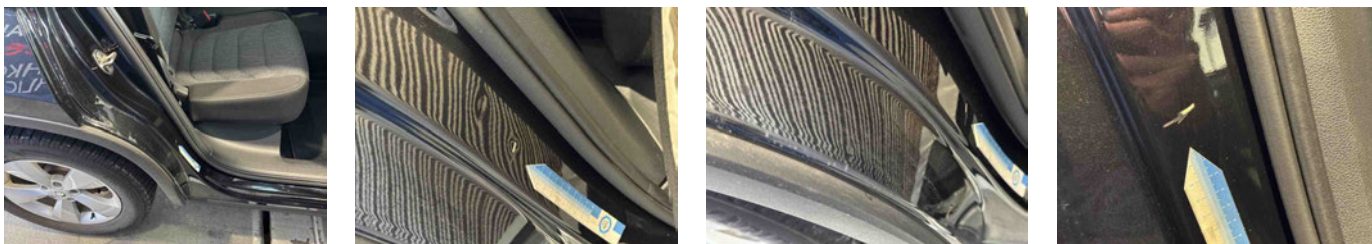
4 - Einstiegsschweller hinten rechts - Delle(n) und Kratzer - Instandsetzen + lackieren
